NOMBRE DE LA INSTALACIÓN:	PARQUE EÓLICO SAN ISIDRO
PROVINCIA:	HUESCA
NOMBRE DEL TITULAR:	ARAGONESA DE INFRAESTRUCTURAS ENERGÉTICAS RENOVABLES, S.L.
CIF DEL TITULAR:	B-99377665
EMPRESA DE VIGILANCIA:	TESTA CALIDAD Y MEDIOAMBIENTE S.L.
TIPO DE EIA:	ORDINARIA
INFORME DE FASE DE:	CONSTRUCCIÓN
PERIODICIDAD DEL INFORME SEGÚN DIA:	MENSUAL
AÑO DE SEGUIMIENTO NÚMERO:	1
Nº DE INFORME Y AÑO DE SEGUIMIENTO:	4 - 2023
PERÍODO QUE RECOGE EL INFORME:	AGOSTO 2023

TESTA Calidad y Medio ambiente S.L.

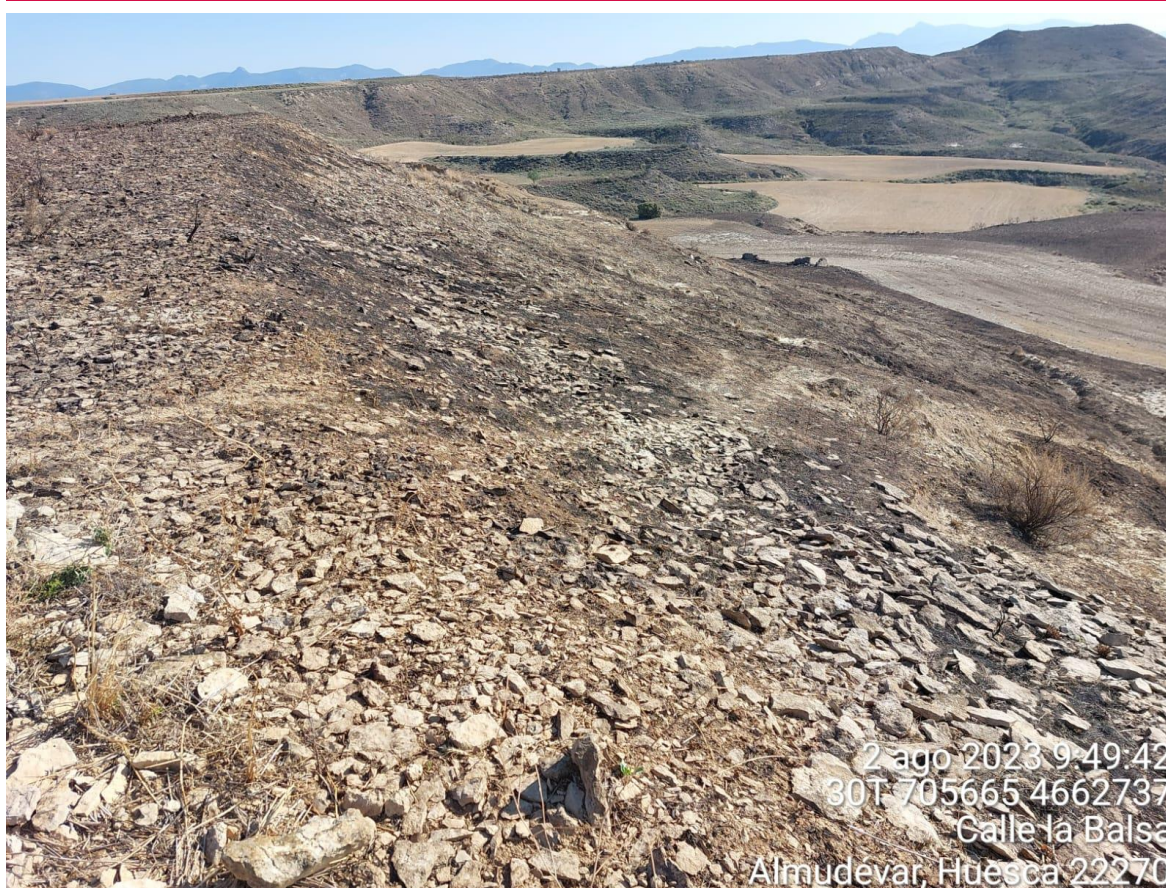
Imagen 1. Superficie de monte que se quemó en el incendio de hace varias semanas.

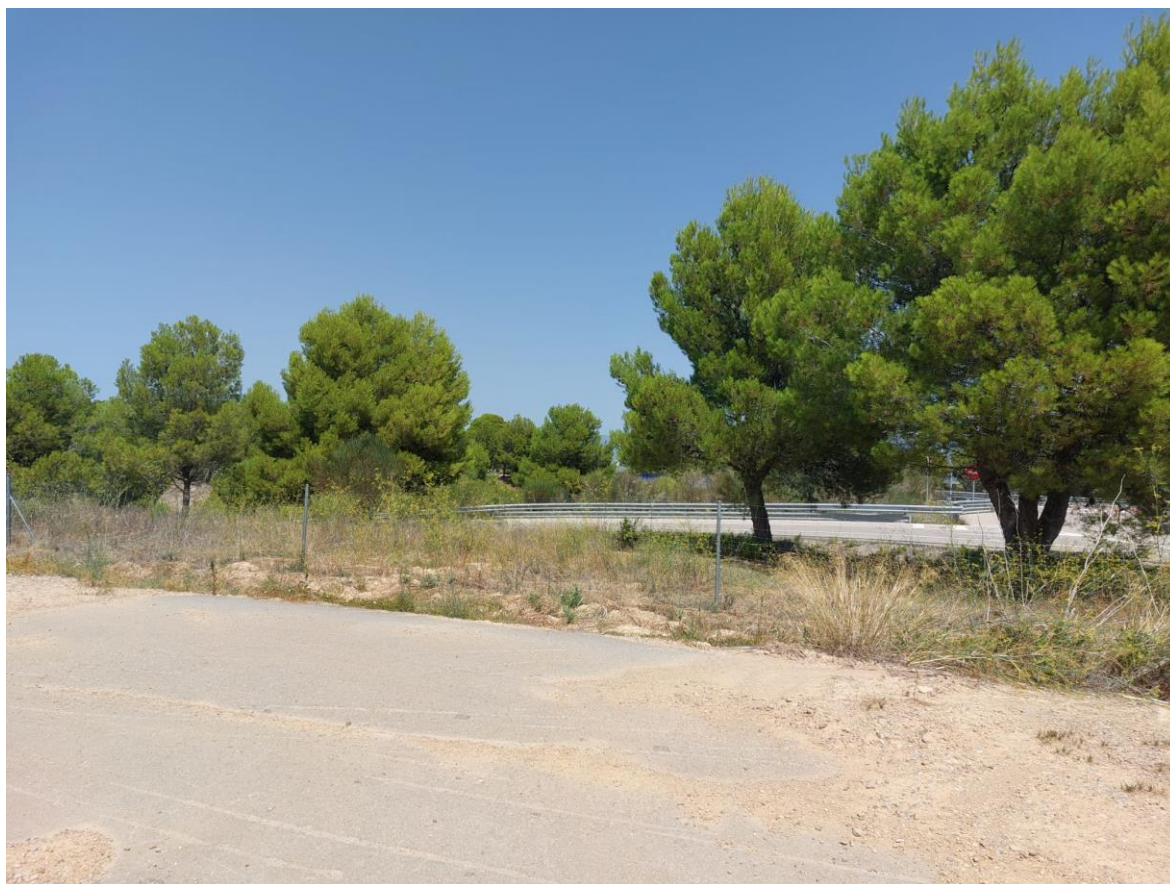
Imagen 1. Pinos que se deben talar para el paso de componentes a SIS.

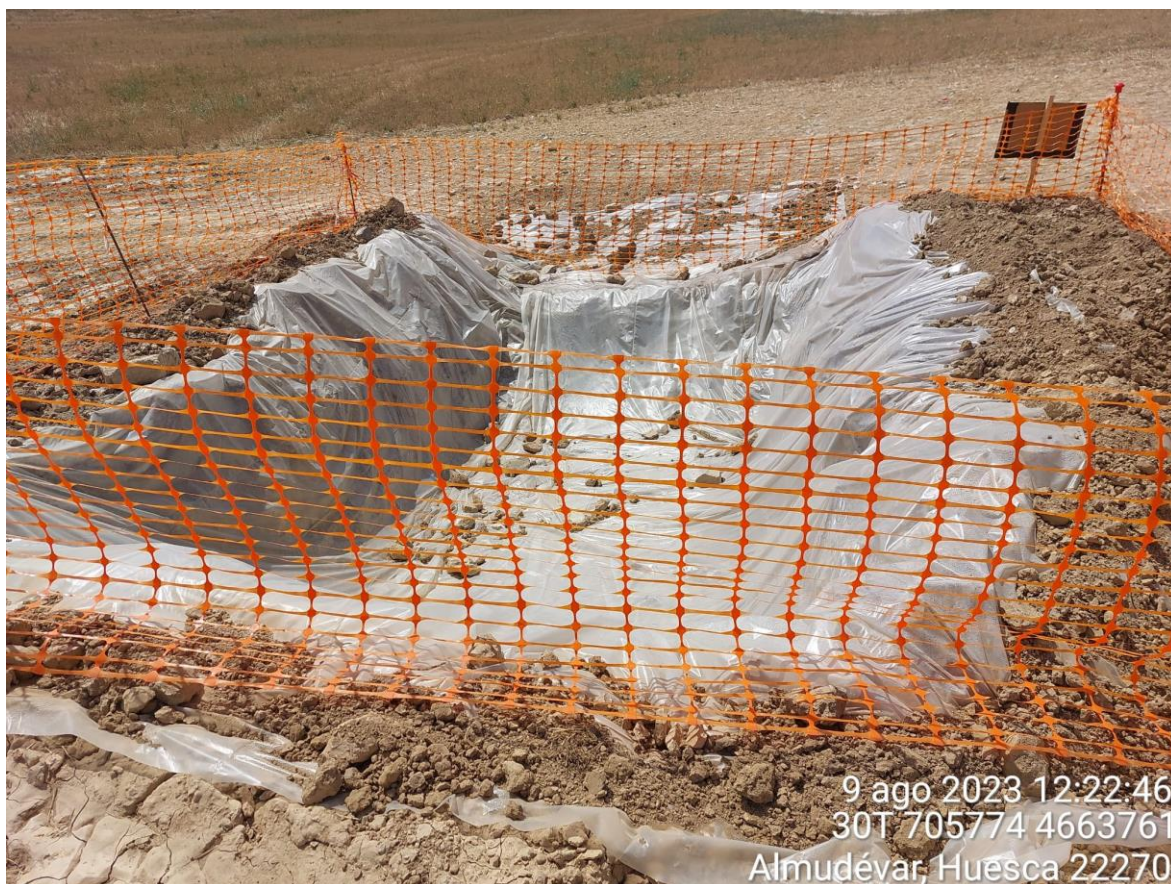
Imagen 2. Pozo de lavado de la SET realizado correctamente.

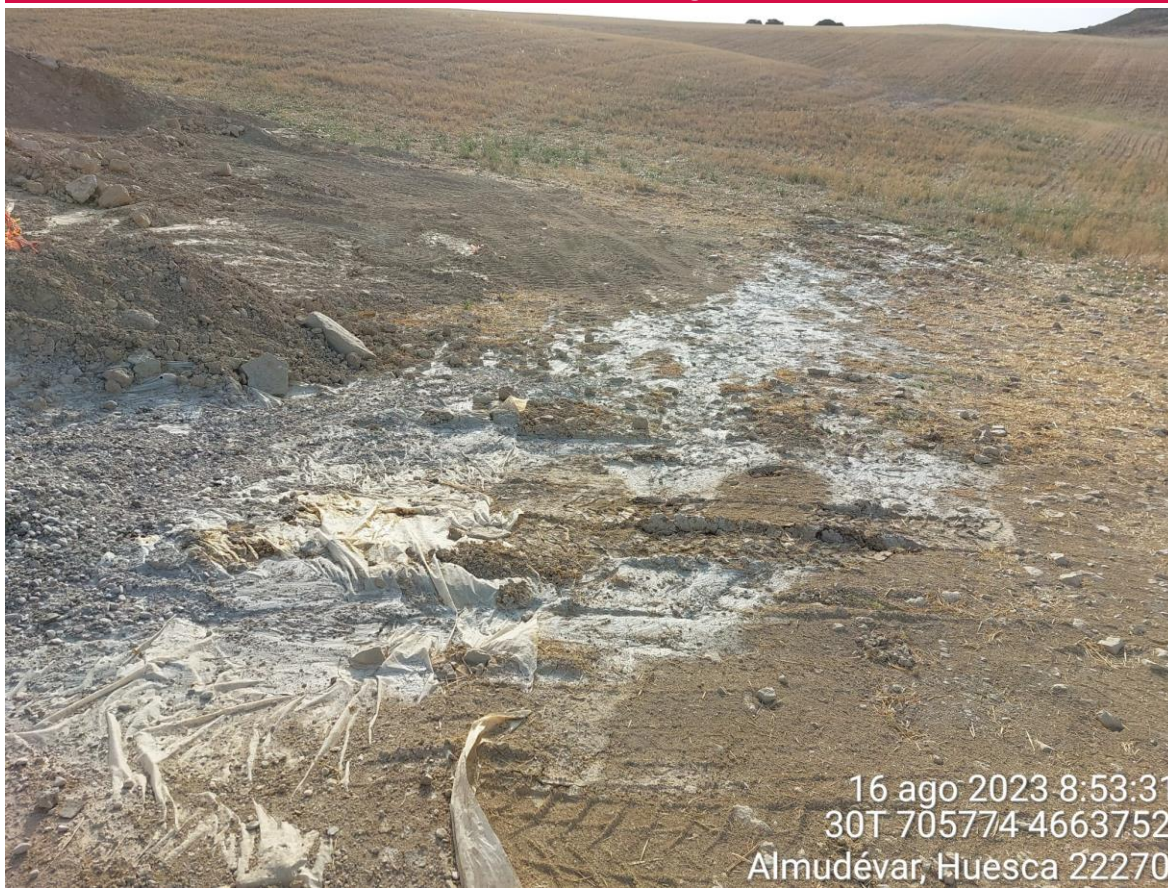
Imagen 1. No conformidad leve. Pozo de lavado de la SET desbordado provocando la contaminación del suelo

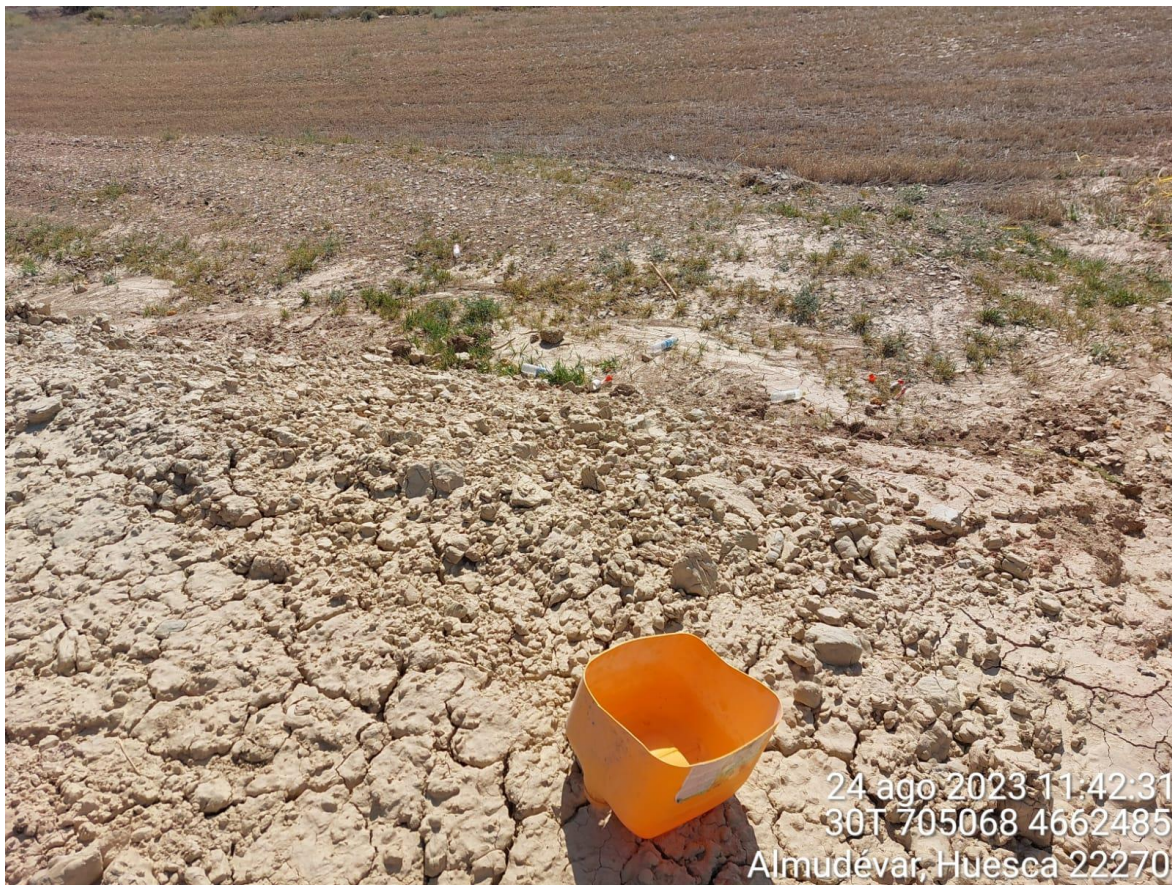
Imagen 1. No conformidad leve. Residuos y basura en la obra.

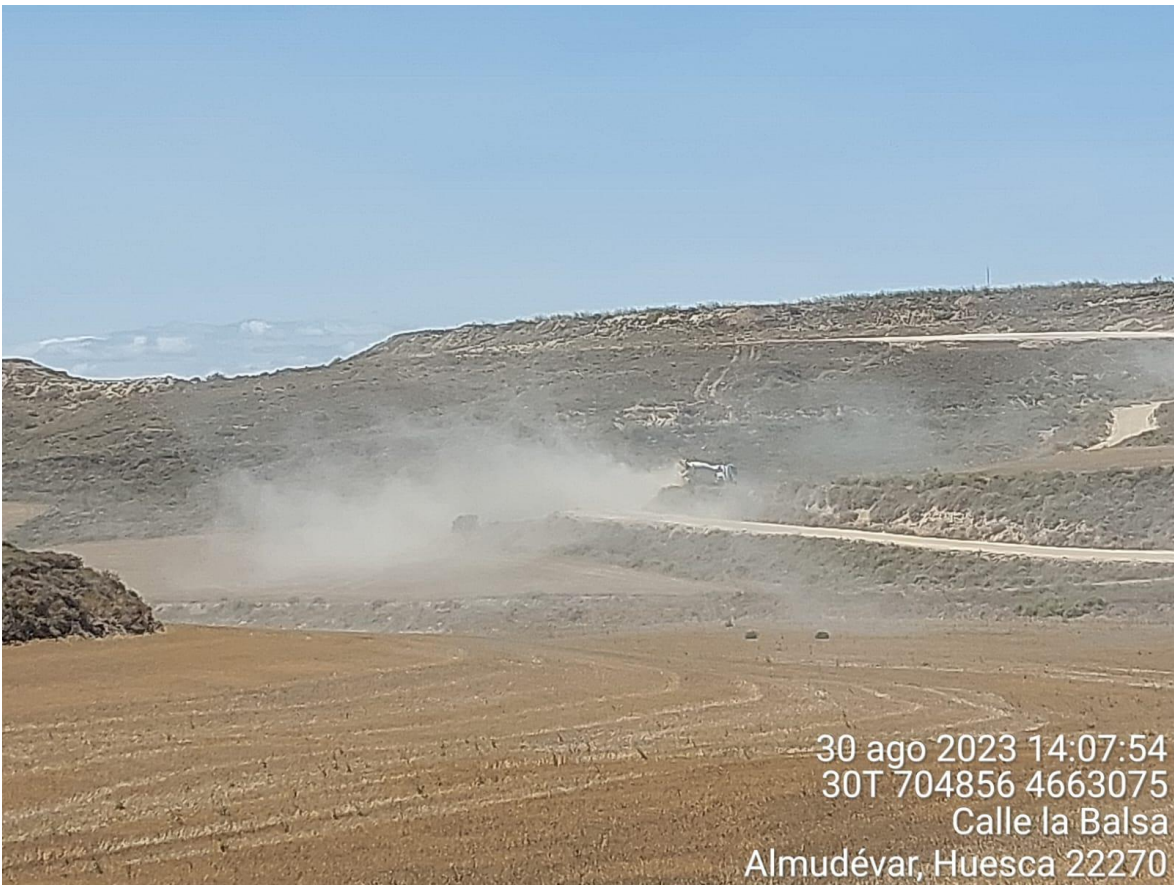
Imagen 1. No conformidad leve debido al polvo generado por el paso de hormigoneras en el camino que lleva a SIS-04.

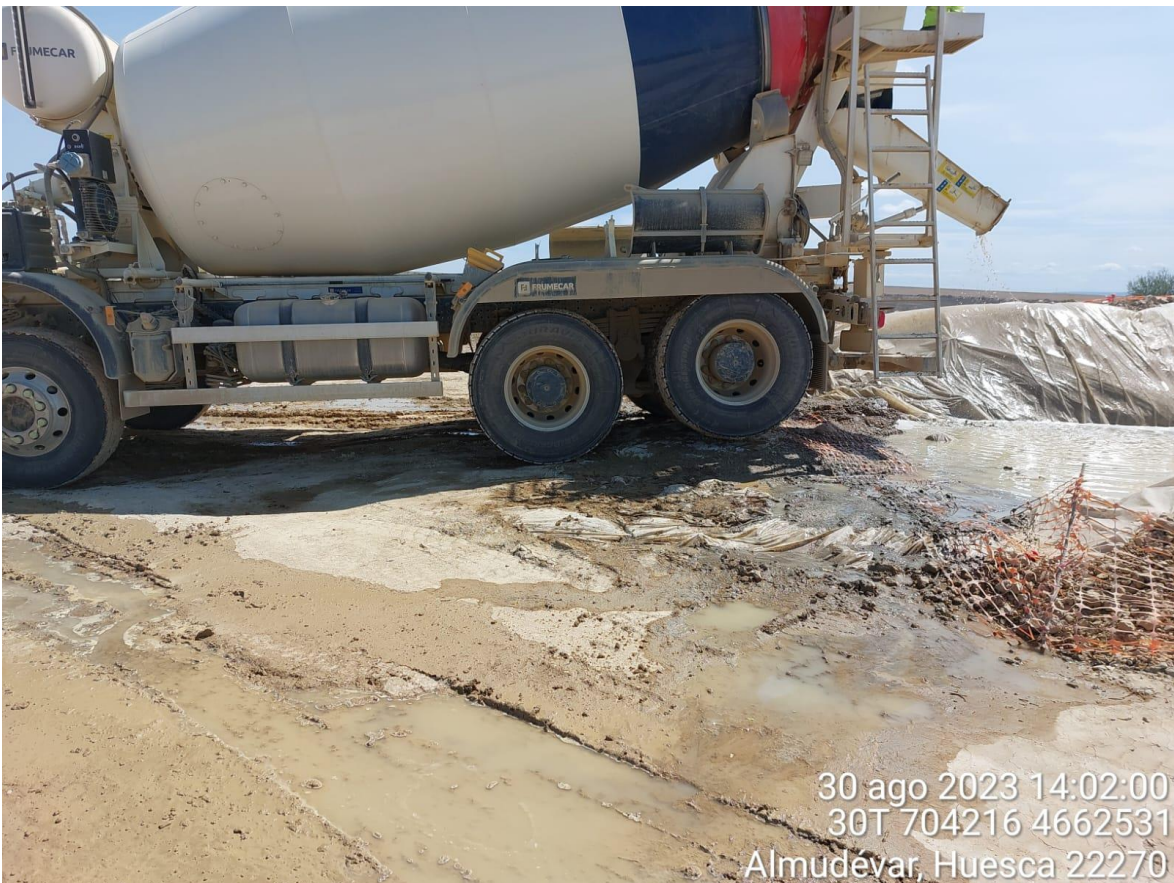
Imagen 2. No conformidad leve debido al desbordamiento del pozo de lavado de SIS-04.

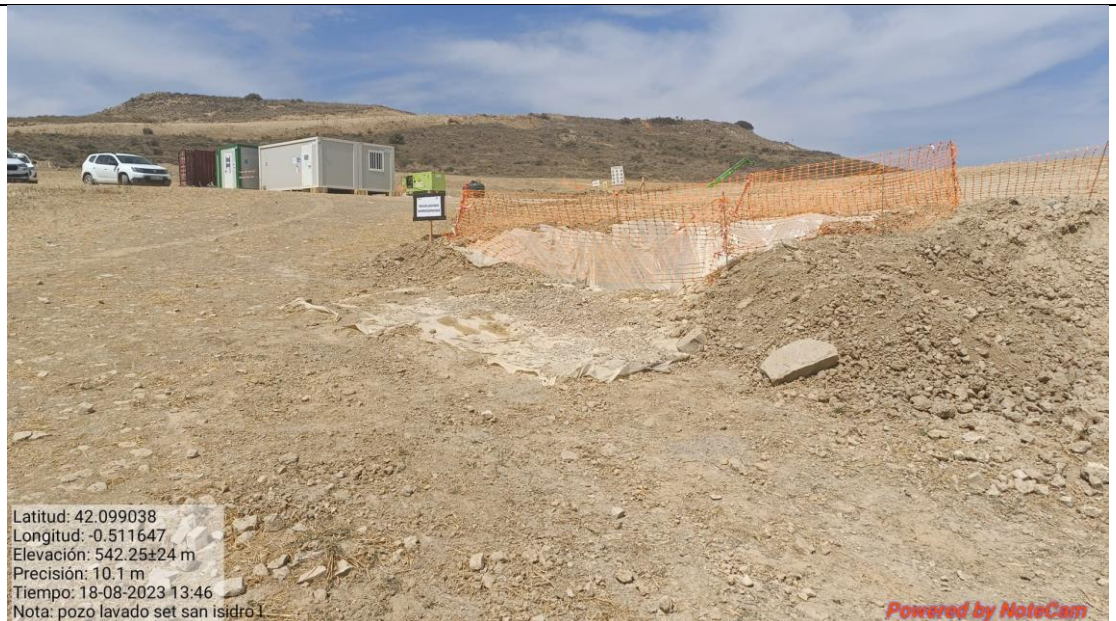
Latitud: 42.099038
Longitud: -0.511647
Elevación: 542.25±24 m
Precisión: 10.1 m
Tiempo: 18-08-2023 13:46
Nota: pozo lavado set san isidro 1

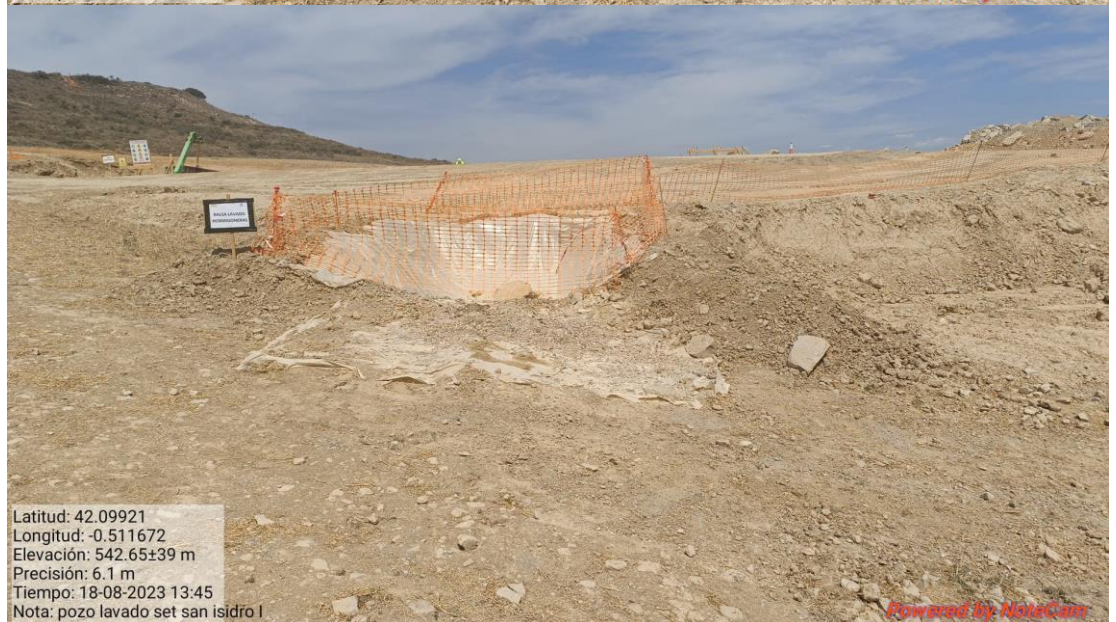
Latitud: 42.09921
Longitud: -0.511672
Elevación: 542.65±39 m
Precisión: 6.1 m
Tiempo: 18-08-2023 13:45
Nota: pozo lavado set san isidro 1

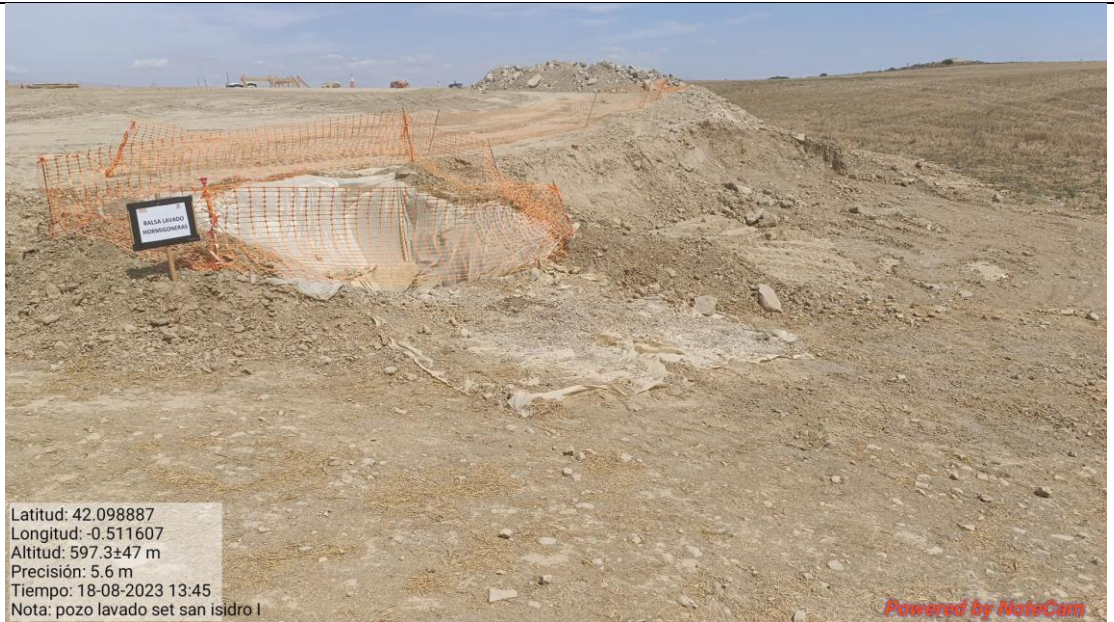
Latitud: 42.098887
Longitud: -0.511607
Altitud: 597.3±47 m
Precisión: 5.6 m
Tiempo: 18-08-2023 13:45
Nota: pozo lavado set san isidro I
