NOMBRE DE LA INSTALACIÓN:	PARQUE EÓLICO SEGURA II
PROVINCIA:	TERUEL
NOMBRE DEL TITULAR:	DESARROLLO EÓLICO LAS MAJAS XXVII, S.L.
CIF DEL TITULAR:	B-87800033
EMPRESA DE VIGILANCIA:	TESTA CALIDAD Y MEDIOAMBIENTE S.L.
TIPO DE EIA:	ORDINARIA
INFORME DE FASE DE:	CONSTRUCCIÓN
PERIODICIDAD DEL INFORME SEGÚN DIA:	MENSUAL
AÑO DE SEGUIMIENTO NÚMERO:	1
Nº DE INFORME Y AÑO DE SEGUIMIENTO:	2 - 2023
PERÍODO QUE RECOGE EL INFORME:	MAYO 2023

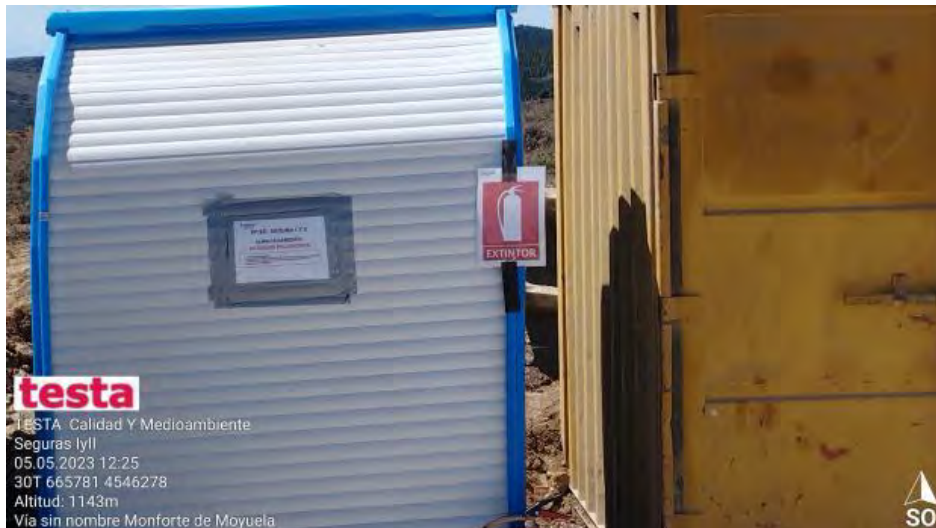
Punto limpio bien situado y adecuado

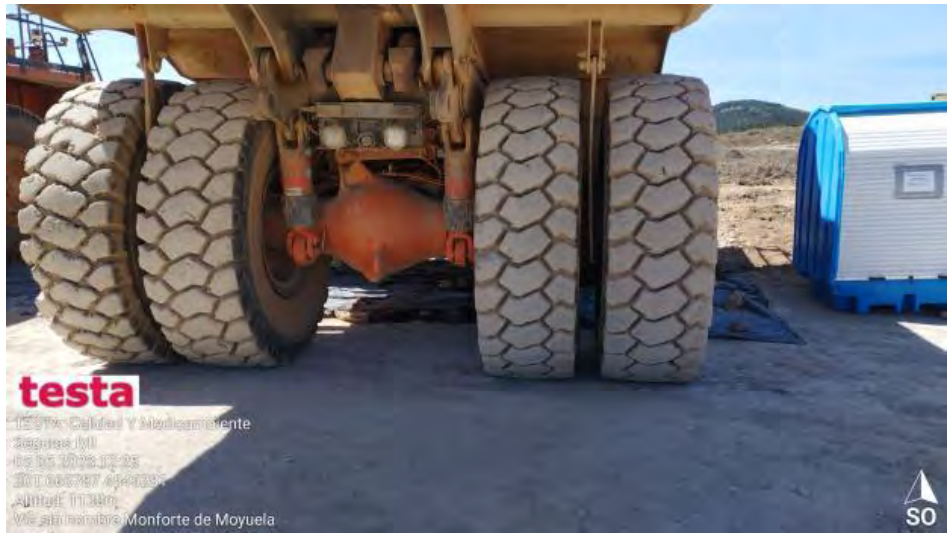
Maquinaria parada , con protección antiderrame

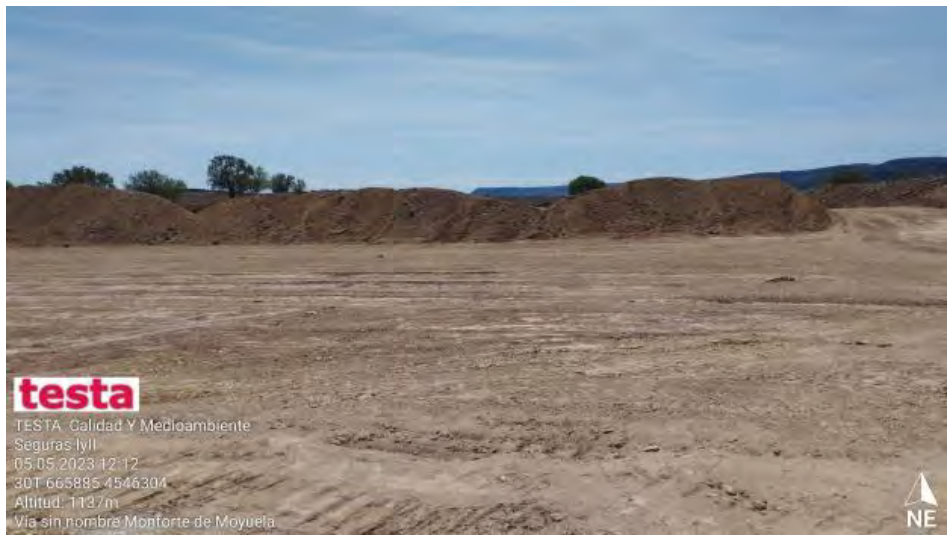
Separación de tierras en SET

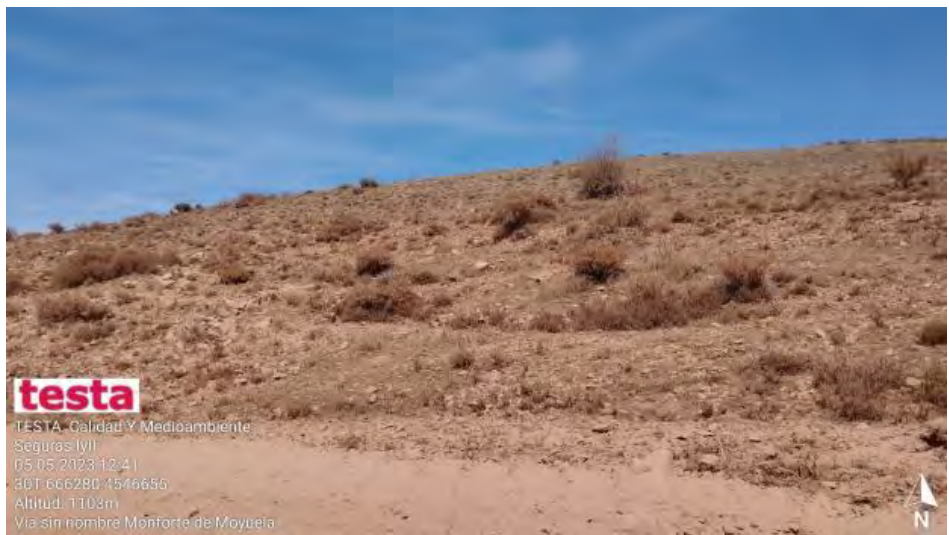
Observación: Gran cantidad de polvo que va en aumento. Ante la sequedad del momento , la falta de agua , de puntos de agua , falta de lluvias etc , habrá que dar una solución al tema , ya que está pasando de ser un problema paisajístico a algo más grave que puede producir daños graves en toda la vegetación circundante a los viales y plataformas.

Acumulación de polvo en vegetación

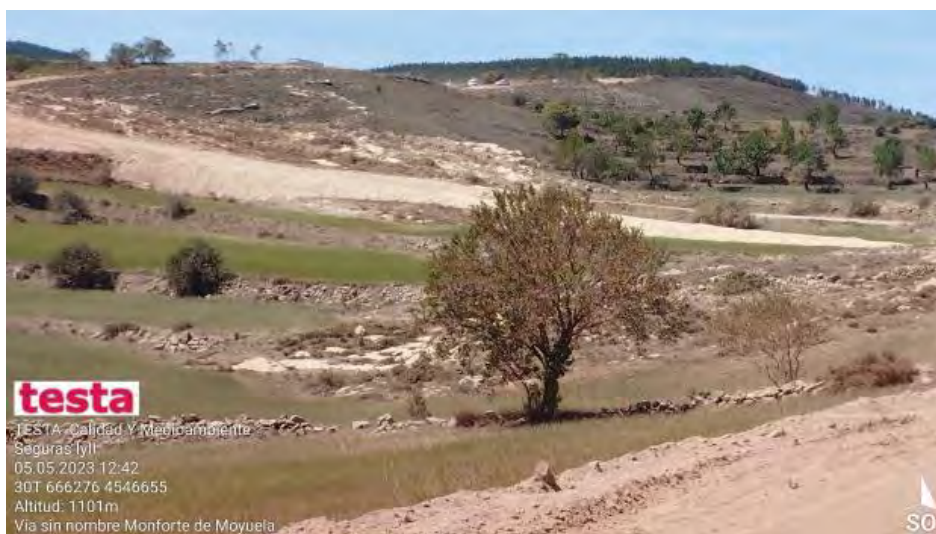
Comienzo de daños en árboles por acumulación de polvo.

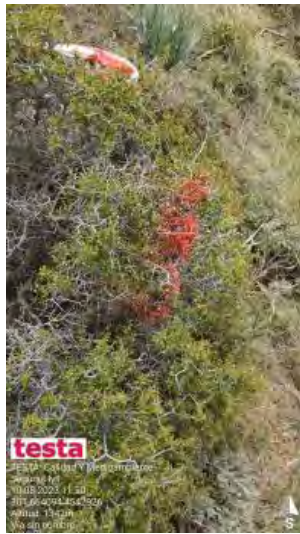
Pintadas sobre vegetacion.

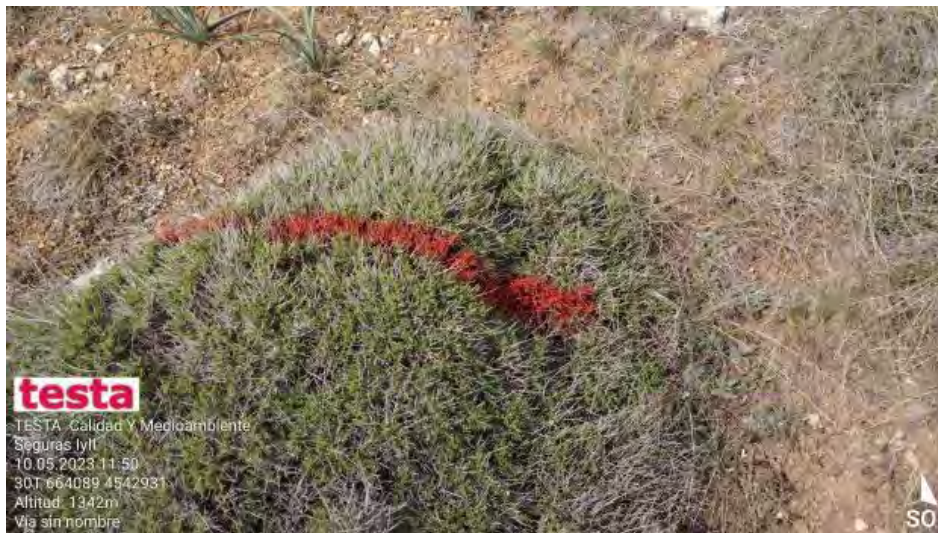
Pintadas sobre vegetacion 2

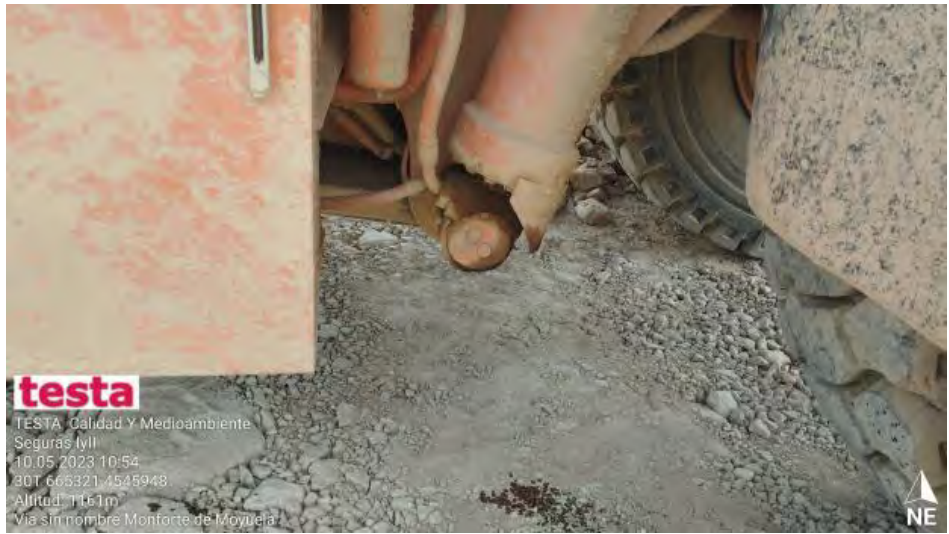
Maquinaria con derrames

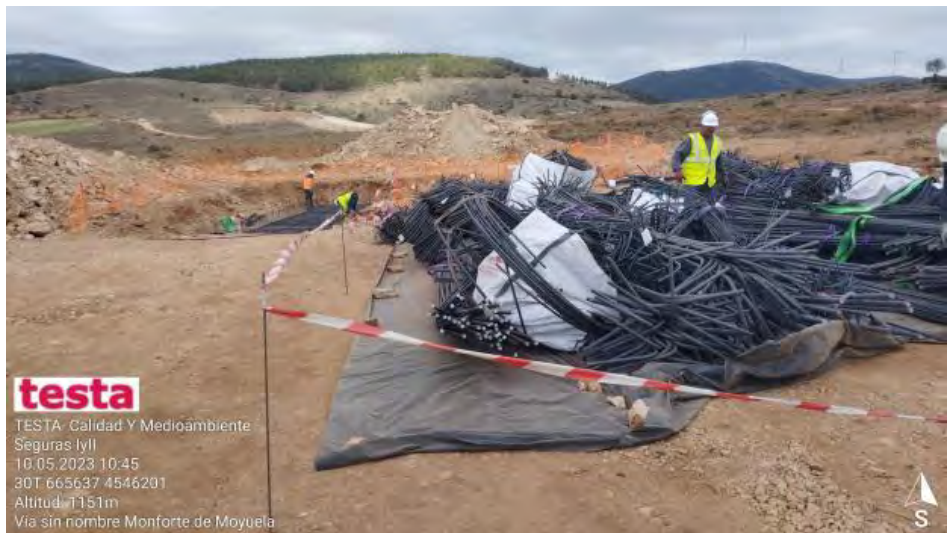
Aislamiento de ferralla

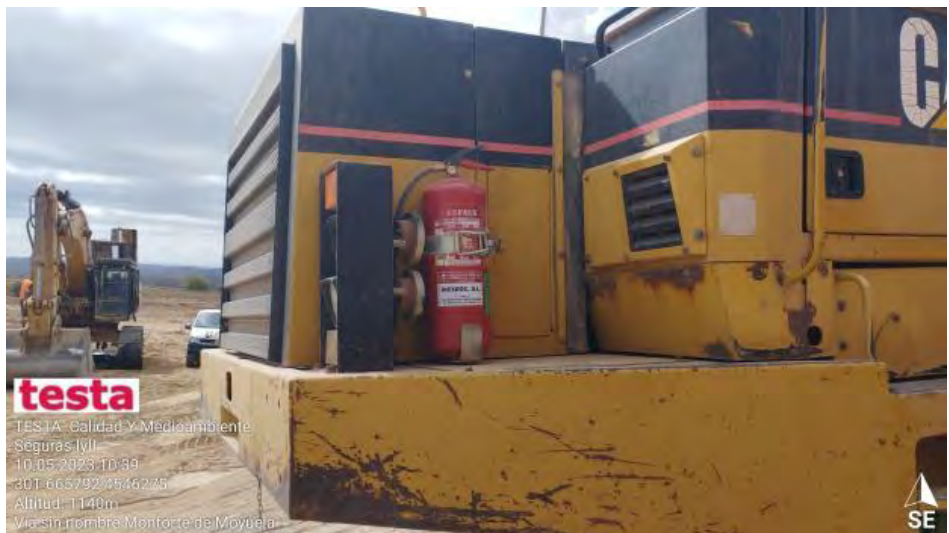
Extintores en maquinaria

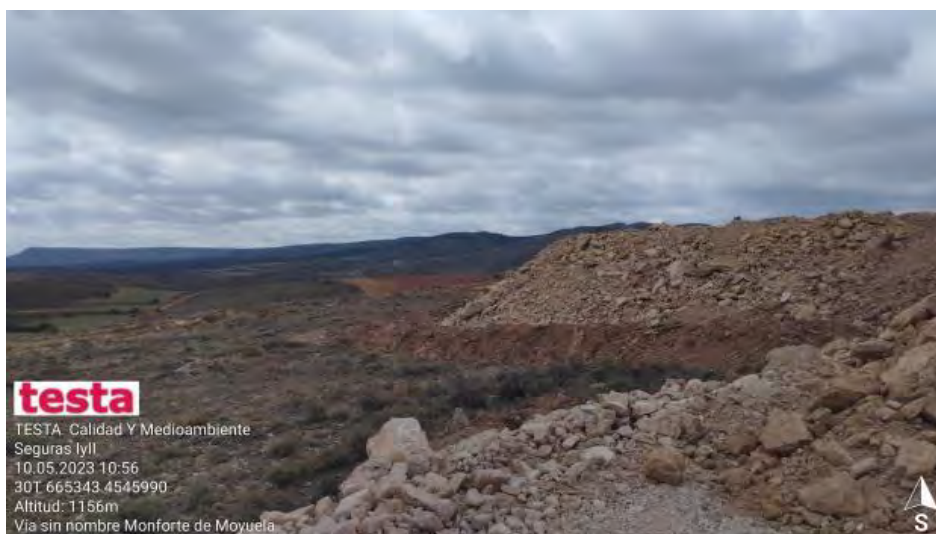
Separaciones de tierras .

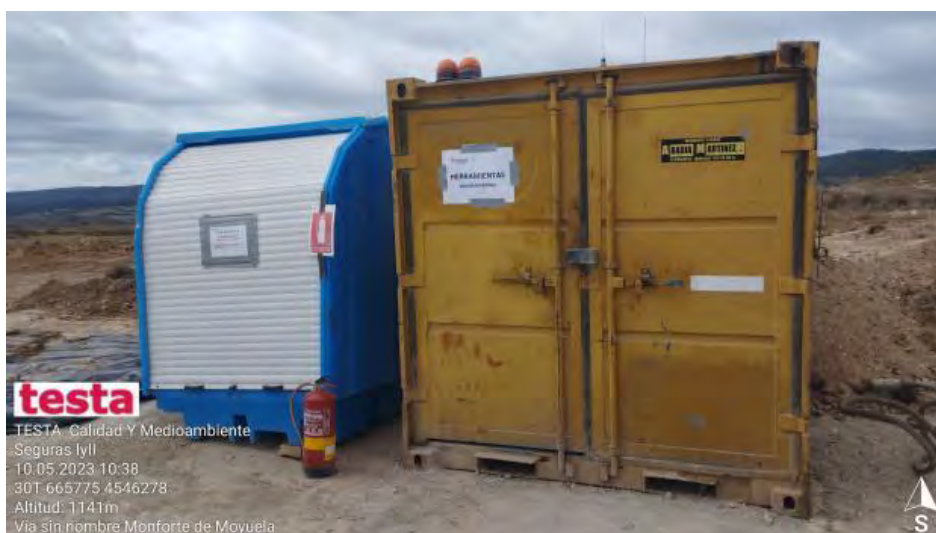
Contenedor Abadía etiquetado.

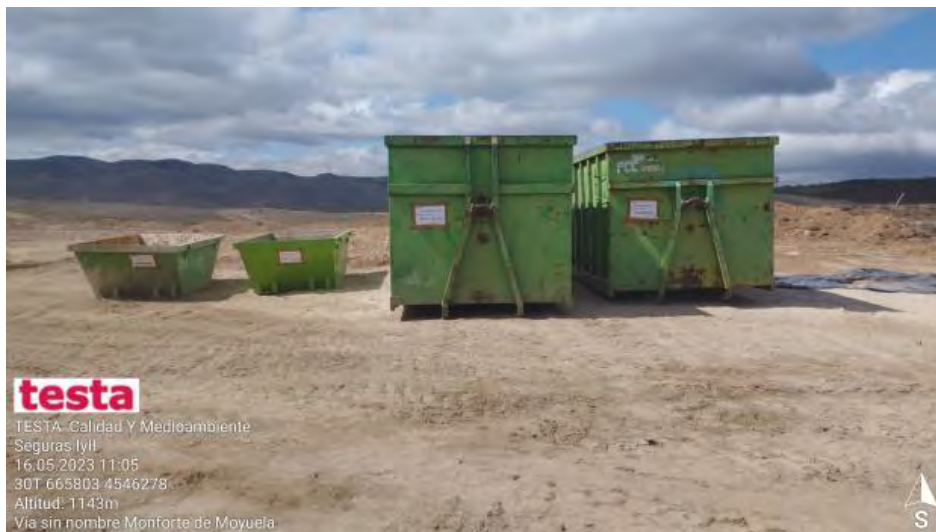
Contenedores de residuos no peligrosos y 1 de hormigon

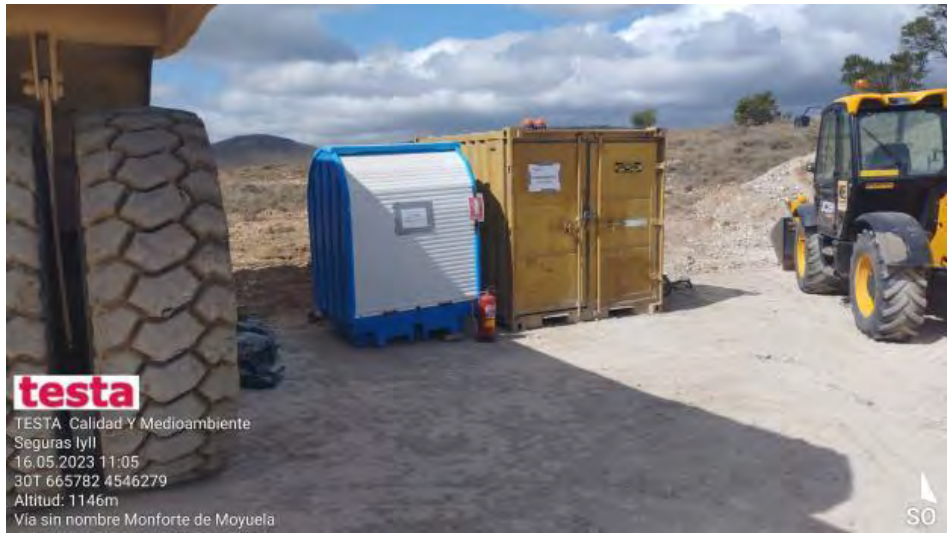
Contenedor Abadía aún en obra

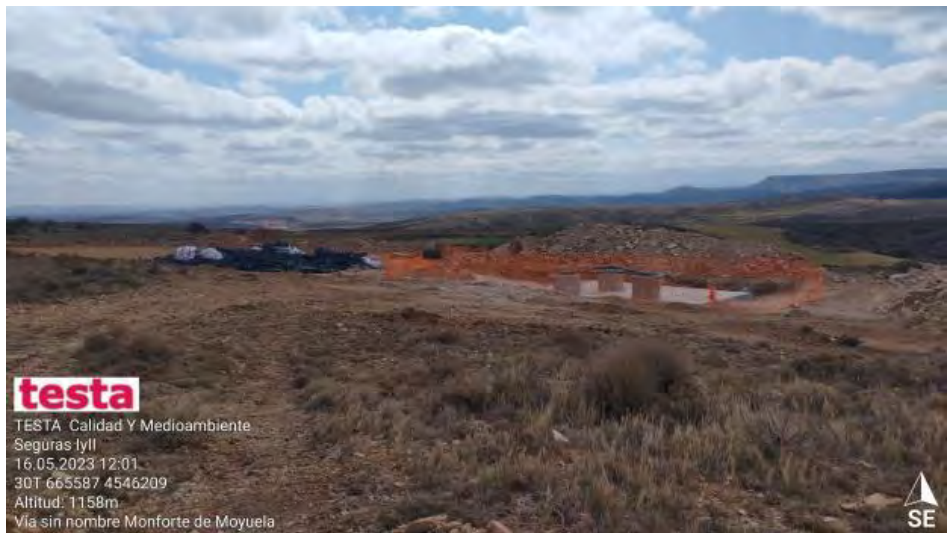
Torre meteorológica sin pozo de lavado

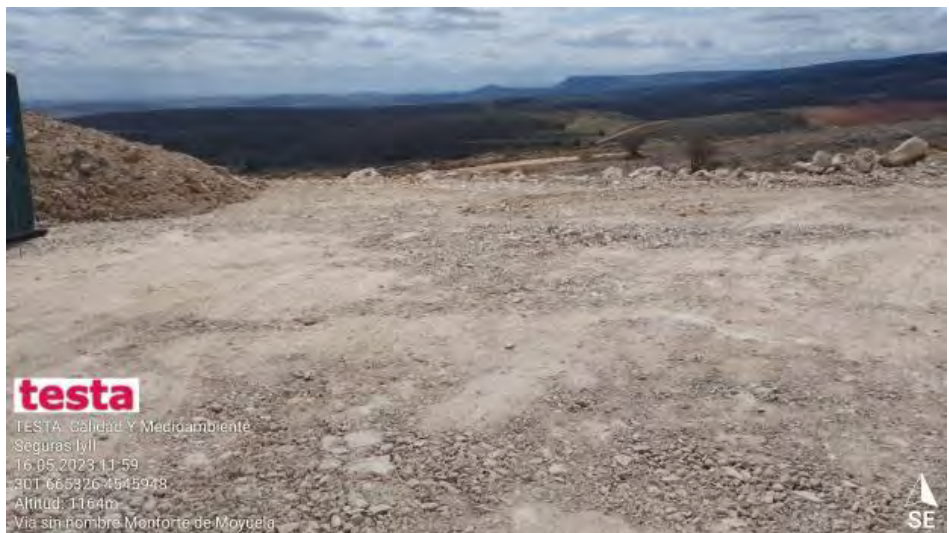
Plataforma SE2-10 sin pozo de lavado

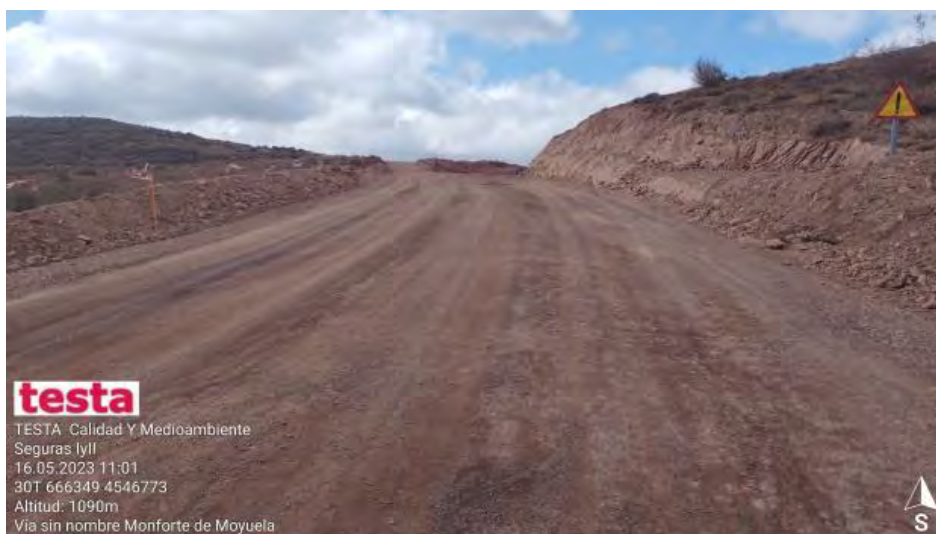
Riegos en acceso principal

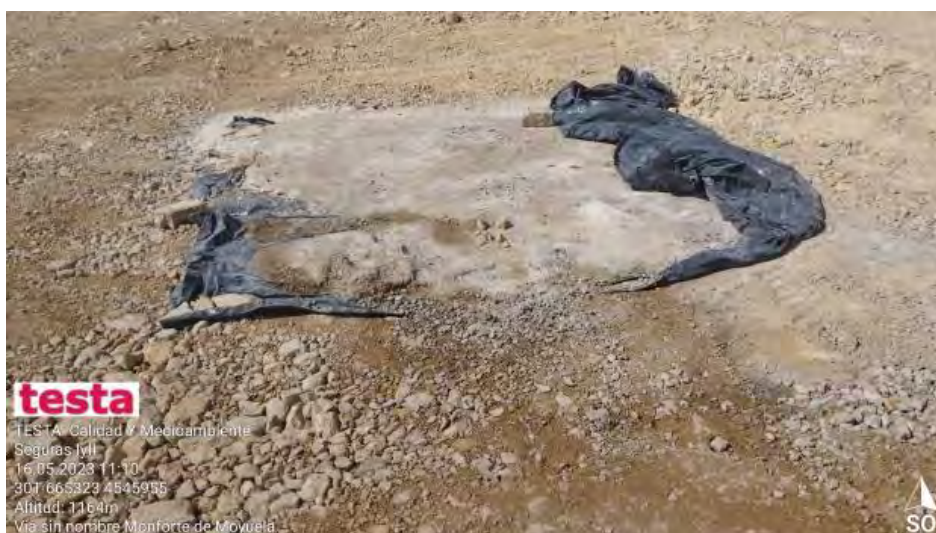
Restos de hormigón en SE2-10 sin gestionar adecuadamente

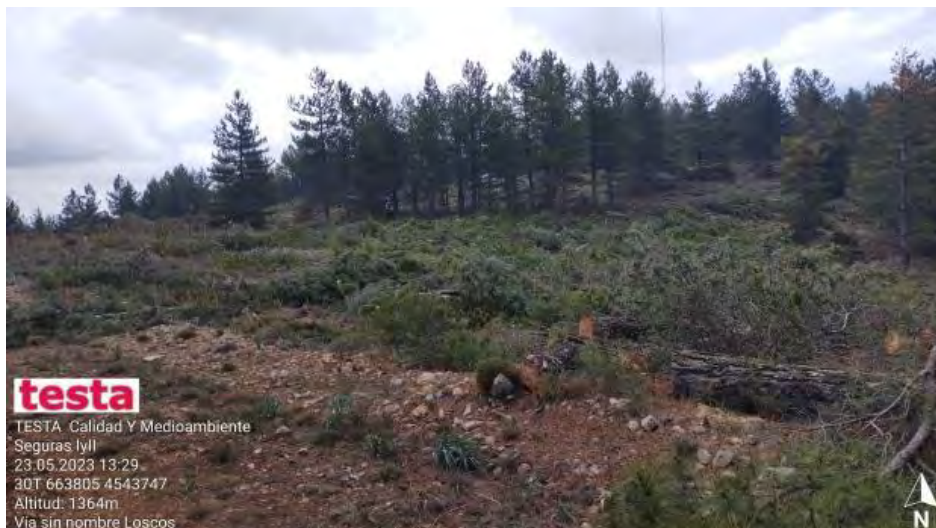
Primeras talas en vial

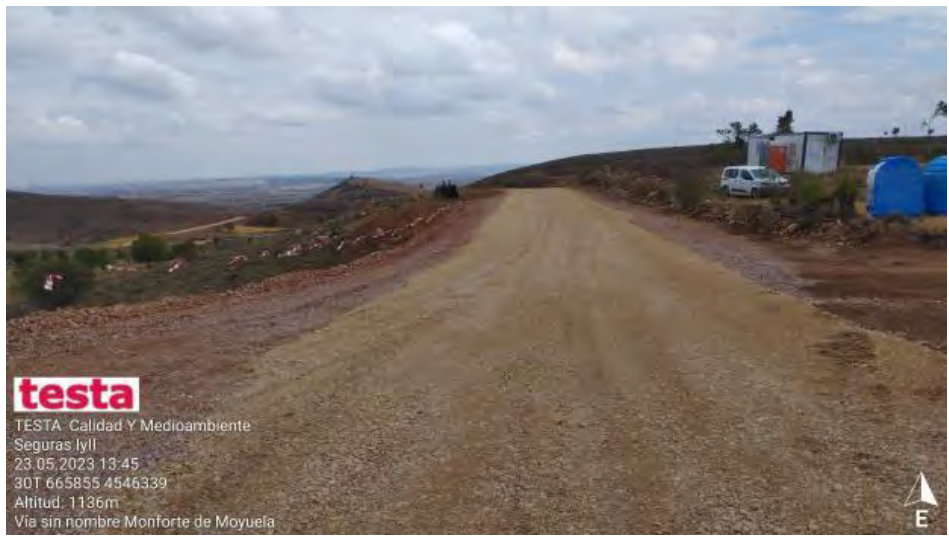
Extendido de zahorra en lugar pactado

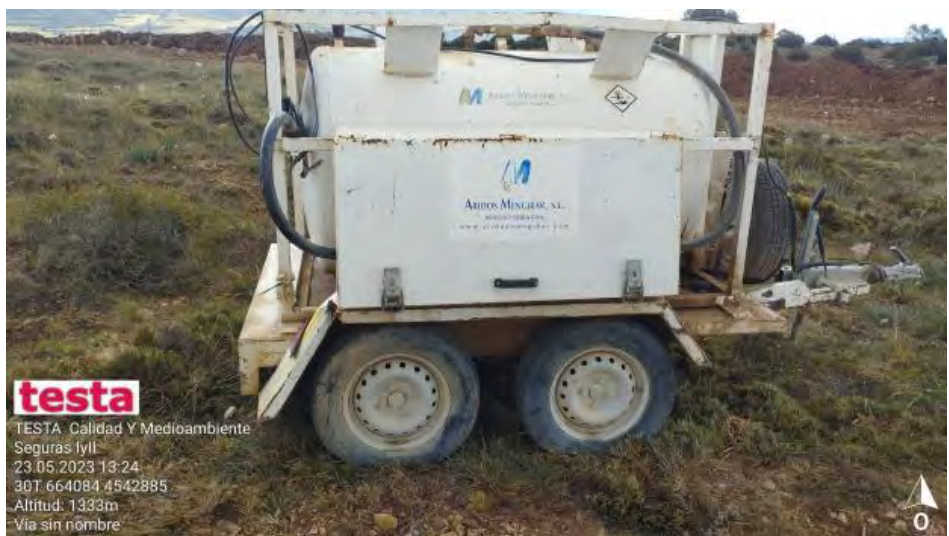
Maquinaria de combustible , sin adecuar

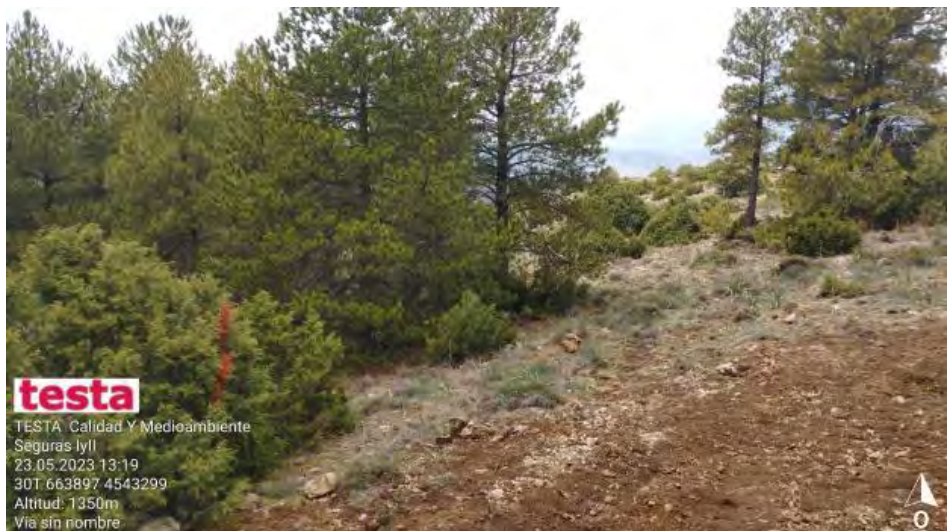
Pinos afectados en vial de SE2-12 en MUP

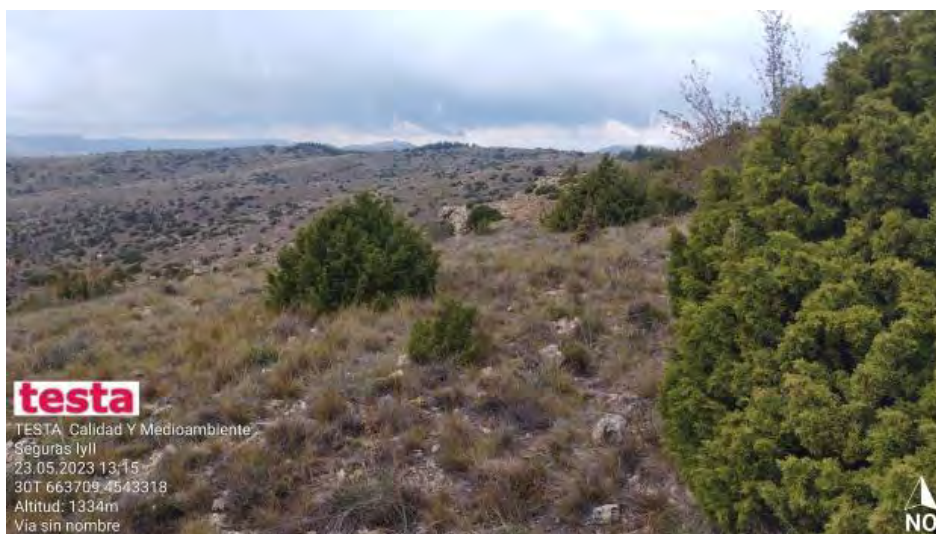
Recorrido alternativo en SE2-12 por restos arqueológicos

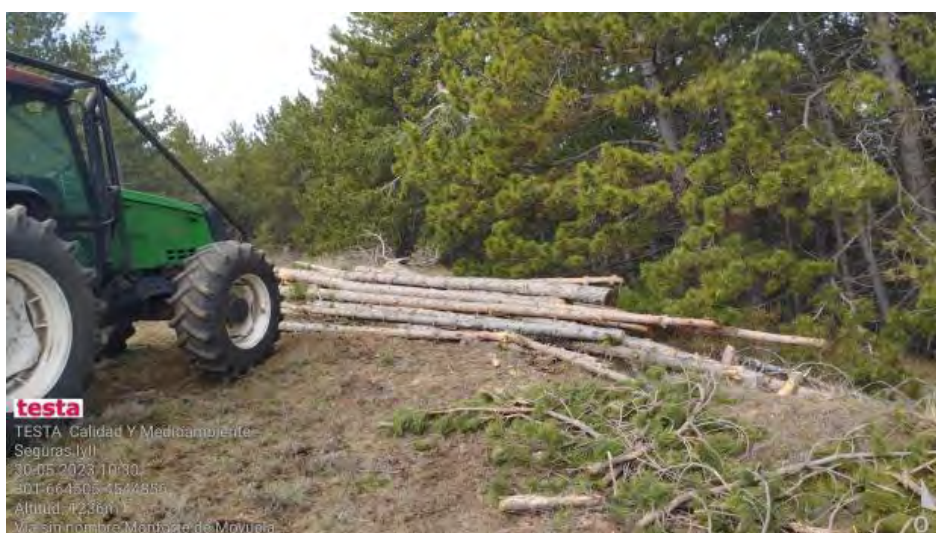
Apilados de fustes

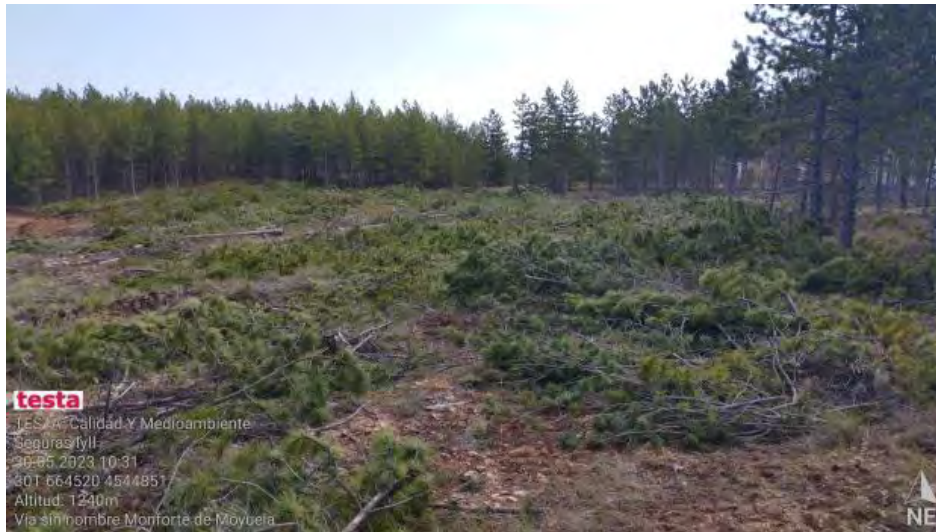
Desbroces y talas

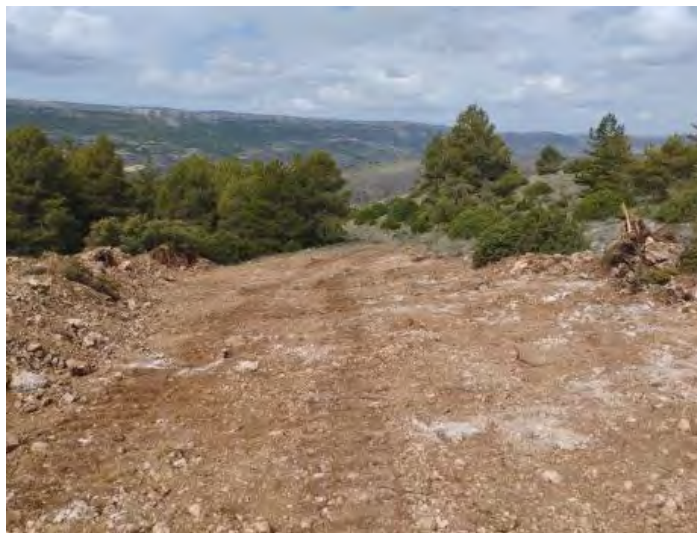
Afección a patrimonio histórico , árboles respetados aún asi

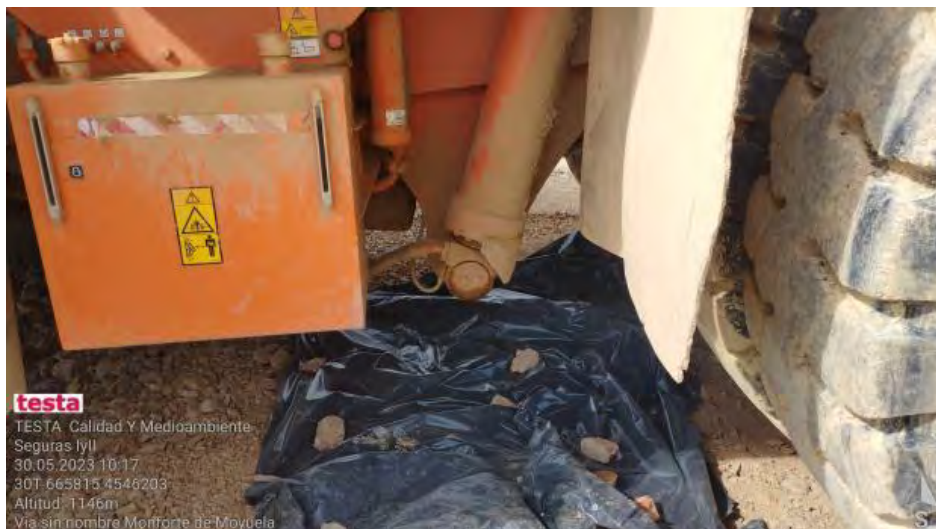
Fuga volquete solucionada parcialmente

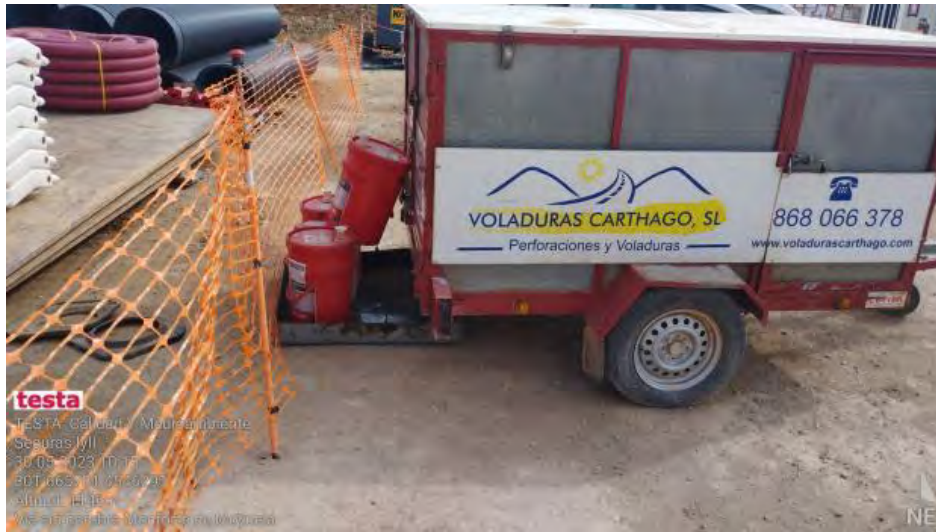
Nueva maquinaria de repostaje , protegida

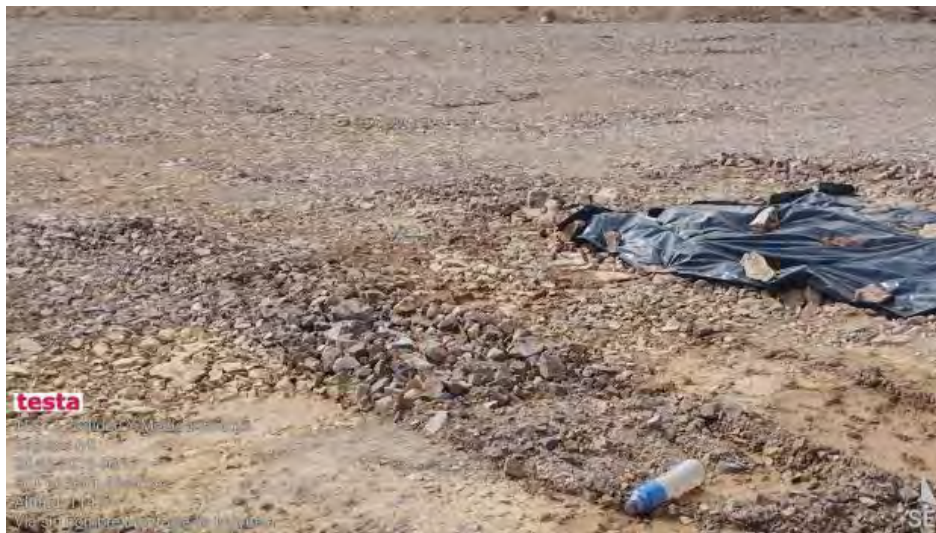
Basura desperdigada

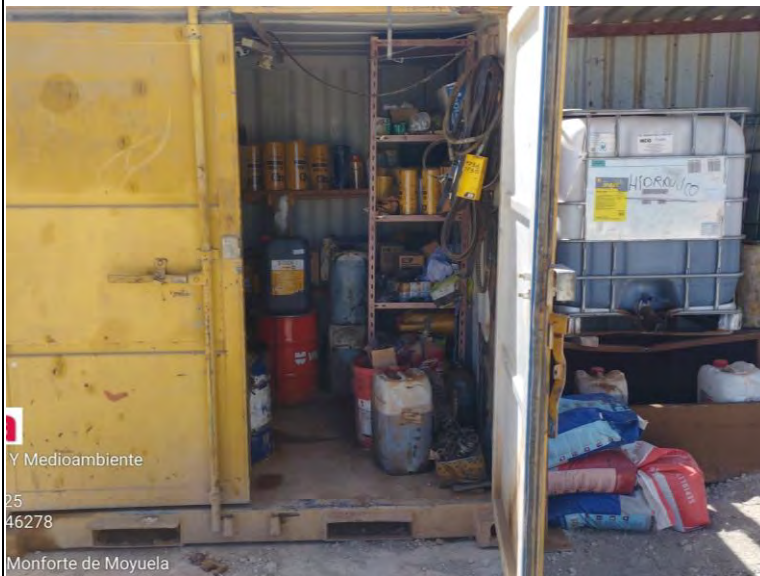
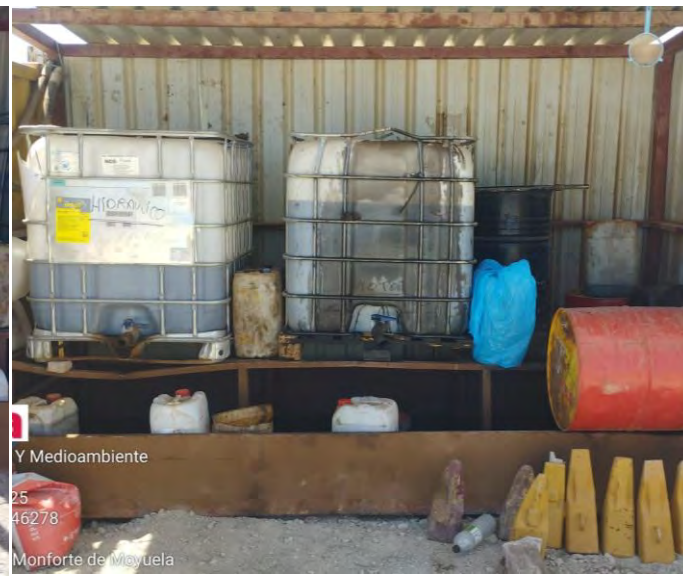
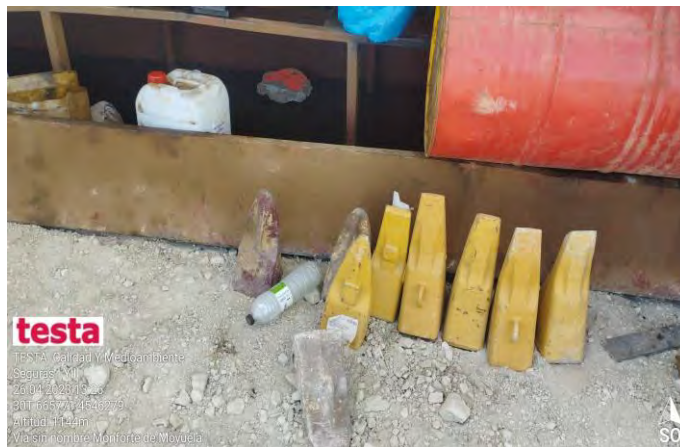
DESCRIPCIÓN DEL INCUMPLIMIENTO
<p>NO CONFORMIDAD GRAVE. Se abre no conformidad por un muy mal estado del punto limpio</p> <p>Como se puede observar en las fotografías adjuntas, se encuentran dichos puntos sin ningún tipo de seguridad ni de cierre , además ,no existe ningún tipo de cartelera indicativa y diferenciadora de, tanto delimitación de lugares ,como de RP y RNP, ni de los elementos almacenados , ni nada en general .También se encuentra el lugar con una falta de orden y limpieza importantes , con derrames de aceites y sin tener ningún tipo de sistema antiderrame.</p> <p>Debido a que no es primera vez que ocurre este problema de derrames , que ya se han producido en maquinaria , lo cual no se ha corregido y que además se produce una reiteración de la NO colocación de bandejas anti derrame ni de plásticos de protección de lo cual se lleva avisando desde hace tiempo, se tipifica la NC como grave.</p> <p>Se deben adecuar los lugares existentes con sistemas antiderrame , cartelera , cierres adecuados y delimitar la zona , enviando evidencia fotográfica mediante contestación al correo en el que se adjunta la no conformidad.</p>

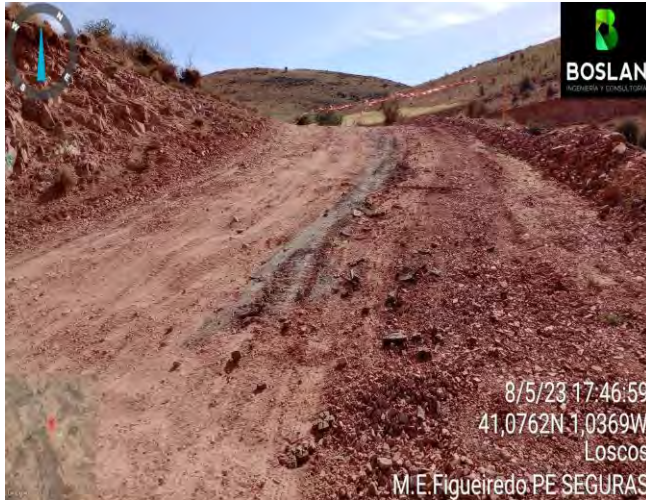
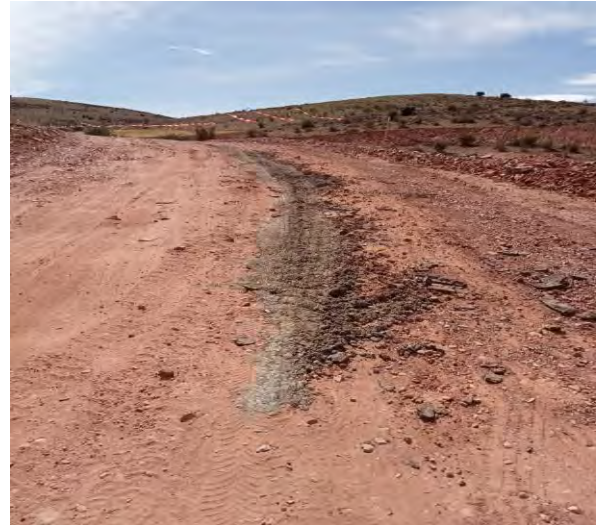
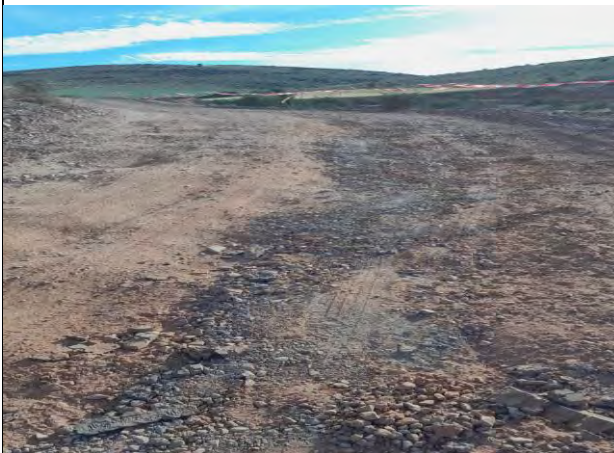
DESCRIPCIÓN DEL INCUMPLIMIENTO
<p>NO CONFORMIDAD LEVE. El día 08/05 se recibe evidencia de que el suelo de el vial de acceso ha sido contaminado por residuo de hormigón debido a un derrame de una cuba. Como se puede observar en la fotografía adjunta se ha producido en el vial un derrame de hormigón, debido, probablemente, a la pendiente del vial y un exceso de llenado de la cuba o por no tener el suficiente cuidado. Ante la limpieza defectuosa llevada a cabo se decide considerarla NC</p> <p>A partir de la próxima vez, los problemas ocasionados por residuos de hormigón, lavado de cubas mal realizado, pozos de lavado mal contruidos, etc. La no conformidad se tipificará como grave.</p> <p>Se debe recoger y retirar inmediatamente, enviando evidencia fotográfica mediante contestación al correo en el que se adjunta la no conformidad. En caso de que en 24 horas no se haya recibido evidencia, la NC pasará a ser considerada GRAVE.</p>

Para los próximos hormigonados se tendrá mayor cuidado en el transporte de hormigón para evitar derrame de ello. O si llegara a pasar, se actuará de manera rápida, retirando el residuo para su posterior gestion.

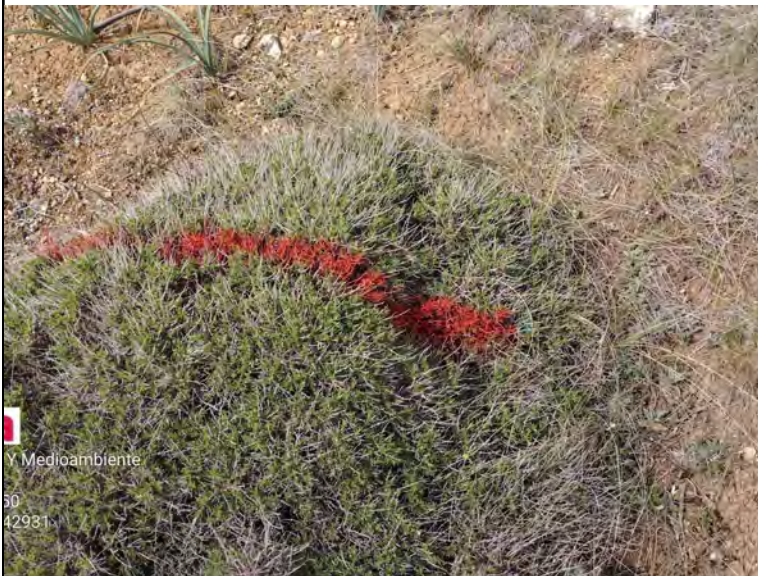
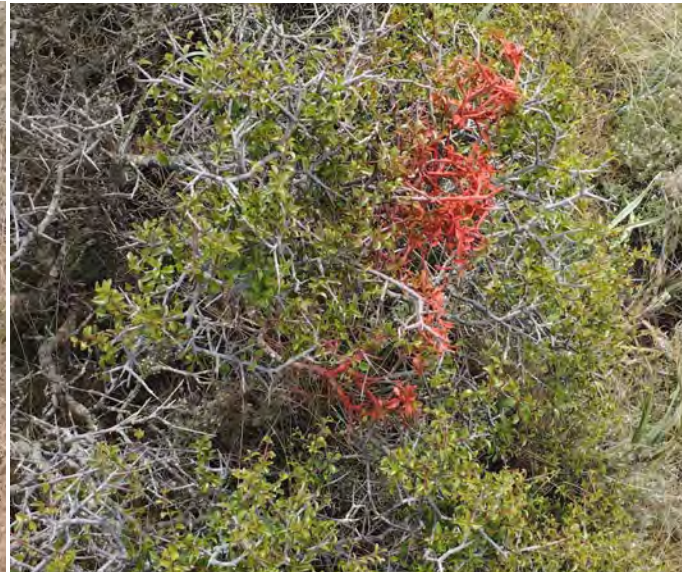
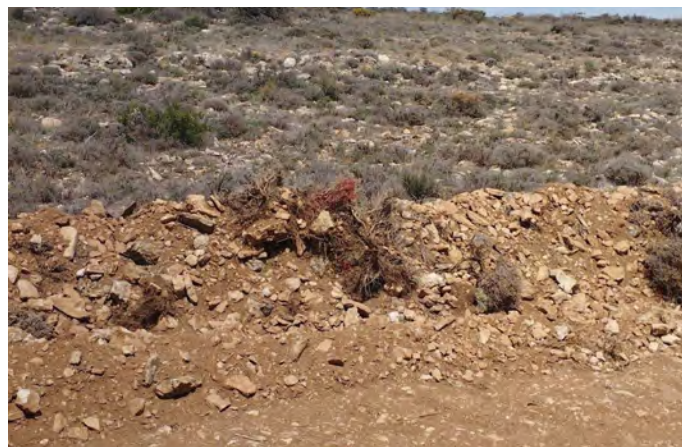
DESCRIPCIÓN DEL INCUMPLIMIENTO
<p>NO CONFORMIDAD LEVE. Se abre no conformidad por pintar y señalar sobre vegetación y otros elementos naturales.</p> <p>Como se puede observar en las fotografías adjuntas, se encuentra diferente vegetación pintada sobre todo el recorrido de los viales . También se adjunta fotografía de esa vegetación después del desbroce que fue la solución que aportó eiffage y que además en la reunión mantenida además se comprometió a buscar otros métodos en el posterior marcaje e intentar no utilizar la pintura y dañar la vegetación , cosa que se observa que no se está realizando.</p> <p>Debido a que no es primera vez que ocurre este problema de marcaje , y el cual está continuamente produciendose y no se aporta una solución medioambiental correcta , se abre esta NC.</p> <p>Se debe aportar una solución de marcaje más satisfactoria y el tratamiento como residuo de las plantas contaminadas.</p>

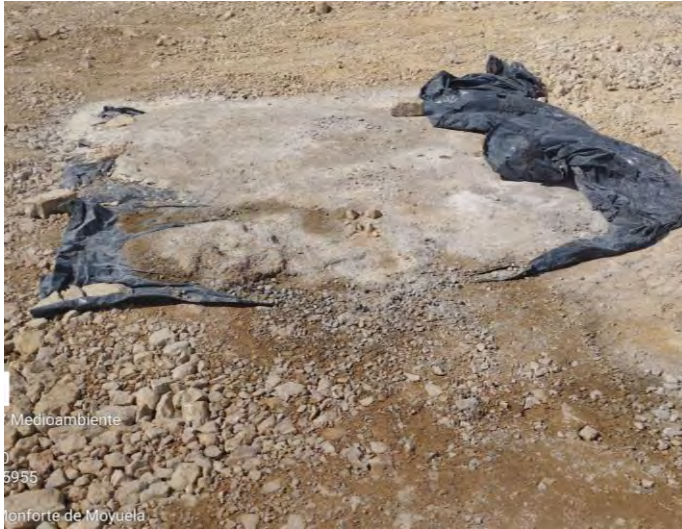
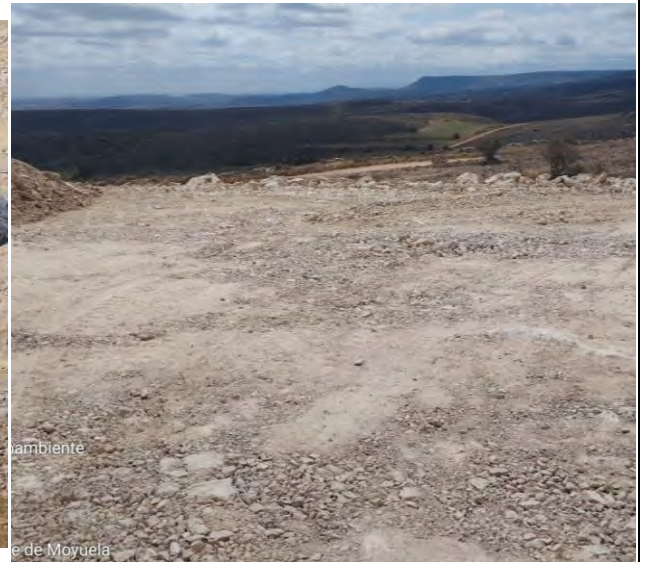
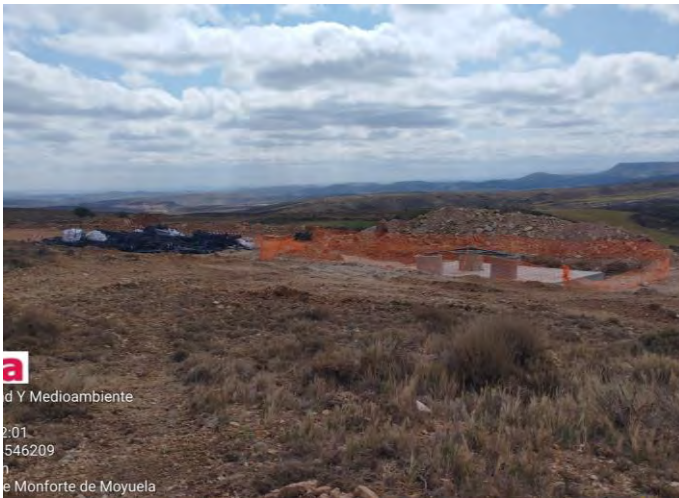
DESCRIPCIÓN DEL INCUMPLIMIENTO
<p>NO CONFORMIDAD GRAVE. El día 16/05 en la visita semanal de medio ambiente se comprueba la inexistencia de pozos de lavado y que ya se han practicado varios hormigonados tanto en SE2-10 como en la torre meteorológica cercana. Tras las advertencias realizadas para su construcción y las respuestas obtenidas de que posiblemente esta función se cubriera con contenedores de obra , se comprueba que solo existe un contenedor destinado a este fin y que no se encuentra en las plataformas sino en el punto limpio.</p> <p>También se comprueba el resto de un residuo ocasionado probablemente en el plástico impermeabilizante para la bomba de hormigonado, el cual sigue en el suelo de la plataforma. También se presencia durante la visita en la misma plataforma, el preparado para un hormigonado con cubilete y un camión grúa sin los preparativos necesarios para dichos fines.</p> <p>Se debe recoger y retirar inmediatamente, enviando evidencia fotográfica mediante contestación al correo en el que se adjunta la no conformidad dichos restos y crear inmediatamente y con la suficiente antelación a la programación de los hormigonados de dichos pozos de lavado con los mismos requisitos fotográficos. Esto debe de realizarse en las próximas 48 h.</p>

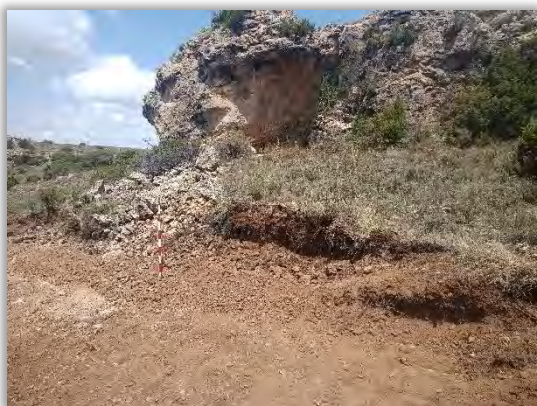
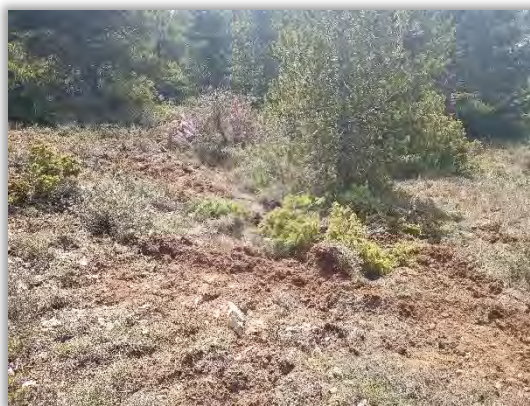
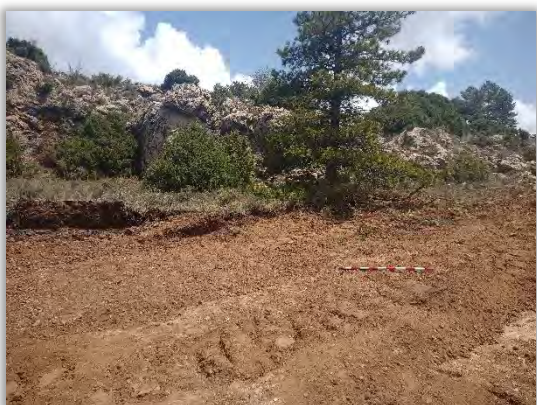
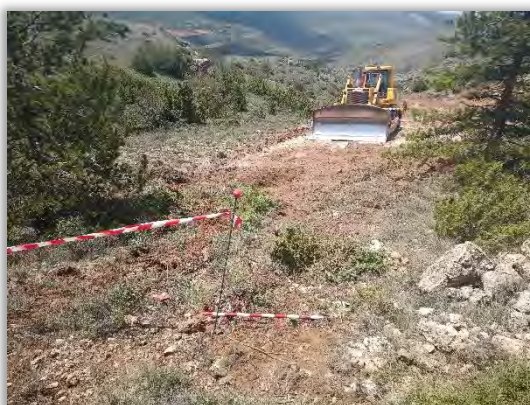
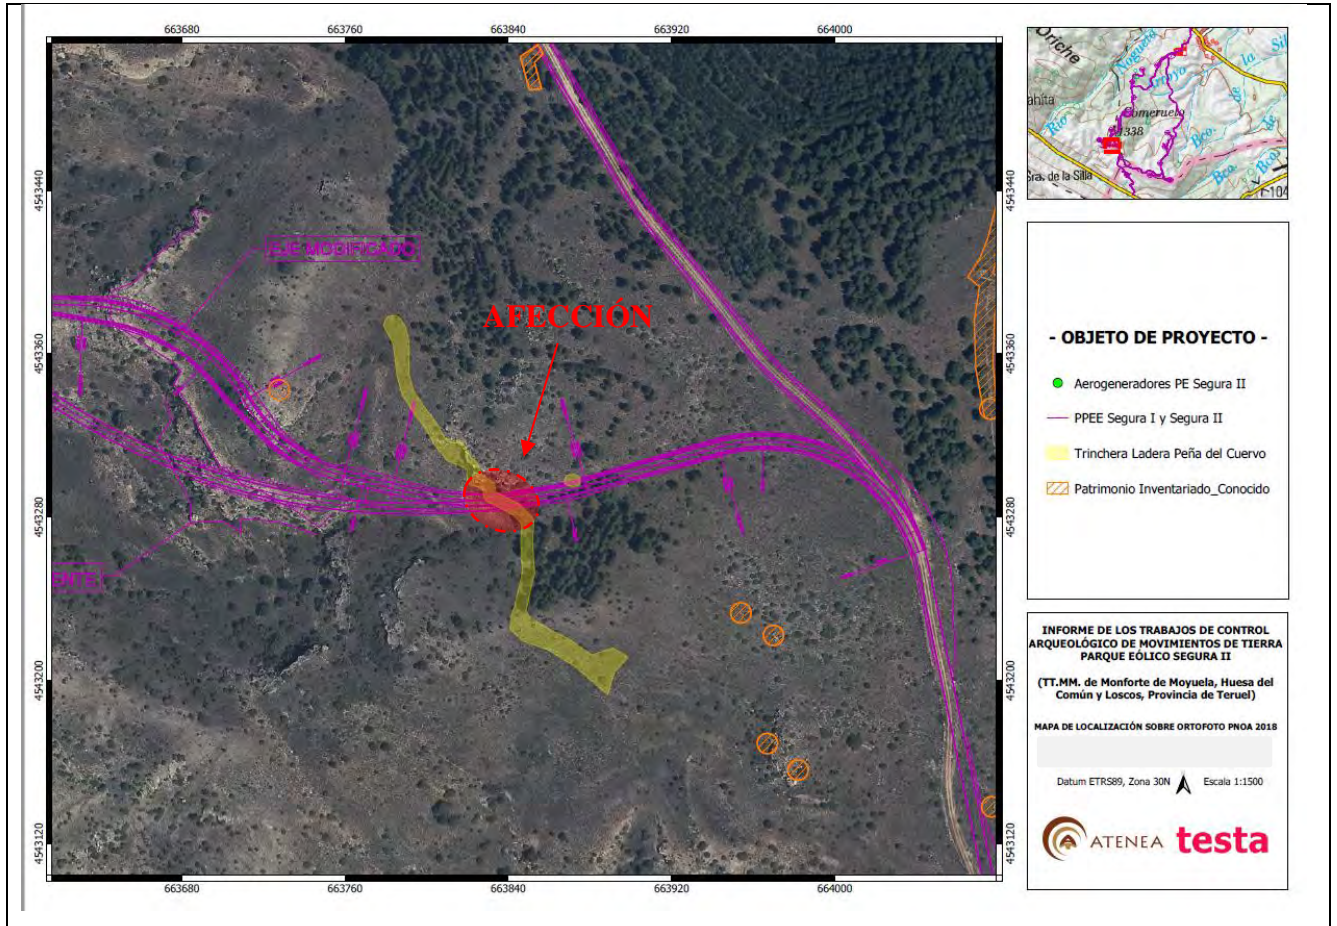
DESCRIPCIÓN DEL INCUMPLIMIENTO
<p>NO CONFORMIDAD MUY GRAVE. El día 29/05 se recibe evidencia de que la zona balizada para evitar afecciones sobre la Trinchera Ladera Peña del Cuervo en la zona del vial de acceso al aerogenerador SE2-12, ha sido superada por un bulldozer para continuar con los trabajos de desbroce en el resto del vial hasta la posición del aerogenerador.</p> <p>Además del paso de la maquina, los inicios del desbroce han afectado directamente a la trinchera, habiéndose excavado y rebajado una zona de unos 7 metros (ancho del vial).</p> <p>Con ello se ha incumplido con la Resolución de la Dirección General de Patrimonio Cultural relativa a los resultados de control y seguimiento arqueológico en las zonas afectas por movimientos de tierras asociados al proyecto de construcción del PE Segura II. En dicha resolución, se resolvía la siguiente medida sobre la Trinchera Ladera Peña del Cuervo:</p> <p><i>“Trabajos de protección/conservación del tramo afectado de unos 7/10 m: cubrimiento del tramo de la trinchera con geotextil y tierra estéril”.</i></p> <p>La siguiente no conformidad sobre incumplimiento de las medidas de protección arqueológica se tipificará como MUY GRAVE.</p> <p>Se debe balizar toda la zona para evitar el nuevo paso de maquinaria por la zona hasta nuevo aviso. Se enviará un informe al Servicio de Patrimonio Cultural tras el cual se resolverán los pasos a seguir tras la afección sufrida sobre los restos arqueológicos.</p>
