Nombre de la instalación:	FV CALAMOCHA II
Provincia/s ubicación de la instalación:	ZARAGOZA
Nombre del titular	Fuerzas Energéticas del Sur de Europa IV, S.L
CIF del titular:	B87755476
Nombre de la empresa de vigilancia:	Técnica Y Proyectos S.A.
Tipo de EIA:	Ordinaria
Informe de FASE de:	EXPLOTACIÓN
Periodicidad del informe según DIA	Cuatrimstral
Año de seguimiento nº:	AÑO 2
Nº de informe y año de seguimiento:	INFORME nº1 del AÑO 2
Periodo que recoge el informe:	Agosto 2022-Noviembre 2022

■ Noviembre 2022

4. SEGUIMIENTO DEL PLAN DE VIGILANCIA AMBIENTAL - 1º CUATRIMESTRE, AÑO 2

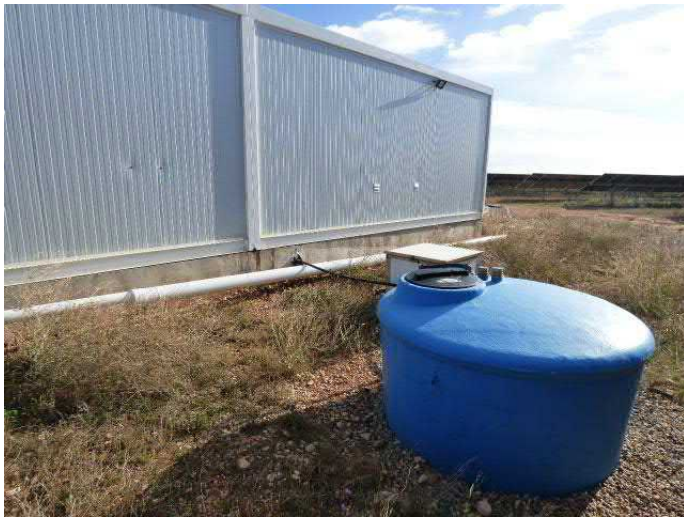
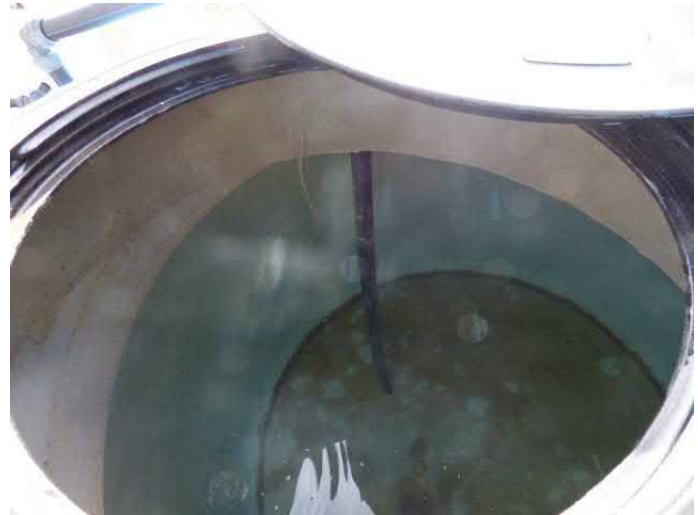
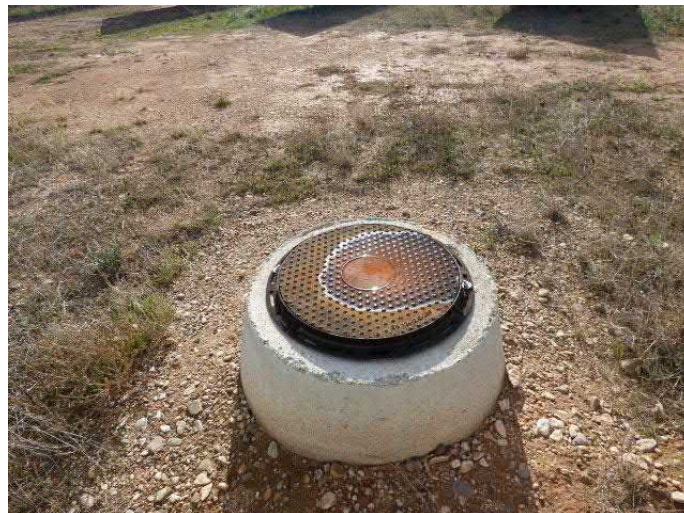
TYPSA ha inspeccionado de manera periódica el depósito estanco. No se han apreciado indicios de que se hayan producido vertidos accidentales de las aguas residuales almacenadas a Dominio Público Hidráulico.

Imágenes 1, 2 y 3 : Depósito de agua limpia, vista externa e interna (imágenes superiores). Depósito estanco (foto exterior)

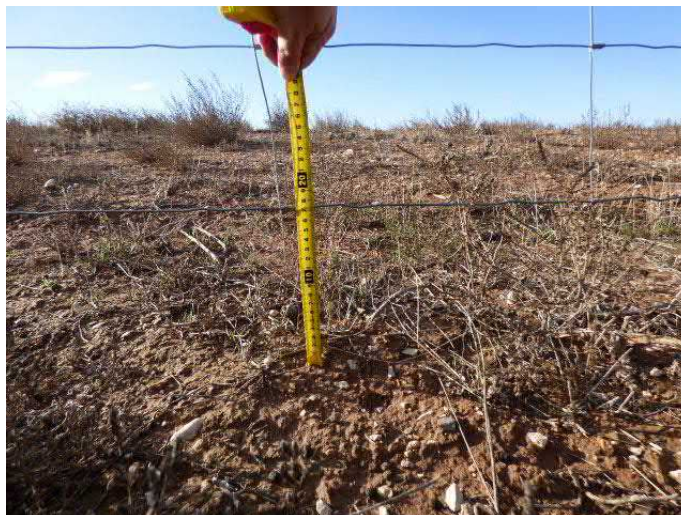
El vallado perimetral mantiene las cualidades cinegéticas establecidas en la DIA (altura libre desde el suelo de 15 cm, y cuadros inferiores con un tamaño mínimo de 300 cm²). No se encontraron elementos cortantes o punzantes que puedan afectar a la fauna del entorno. No intersecta los caminos públicos.

Imagen 5: Espacio libre de 15 cm entre el suelo y la valla.

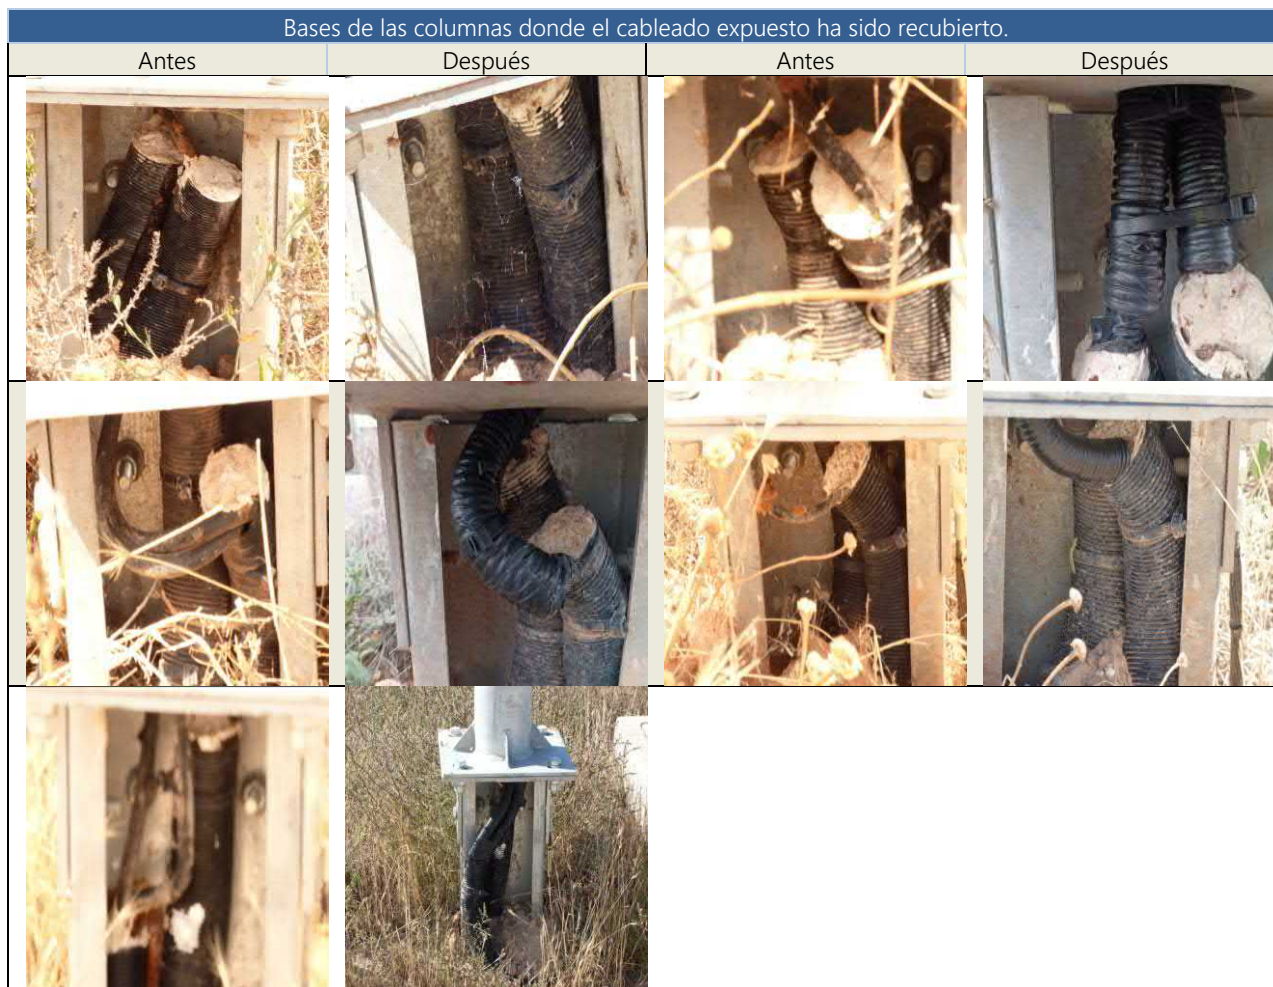
El cableado expuesto situado en la base de las columnas de las cámaras de vigilancia, se ha protegido mediante la instalación de tubos de plástico, de tal manera que la fauna local no genere daños sobre el mismo.

Imágenes 6, 7, 8, 9, 10, 11, 12, 13, 14 y 15: bases de las columnas antes y después de la protección del cableado

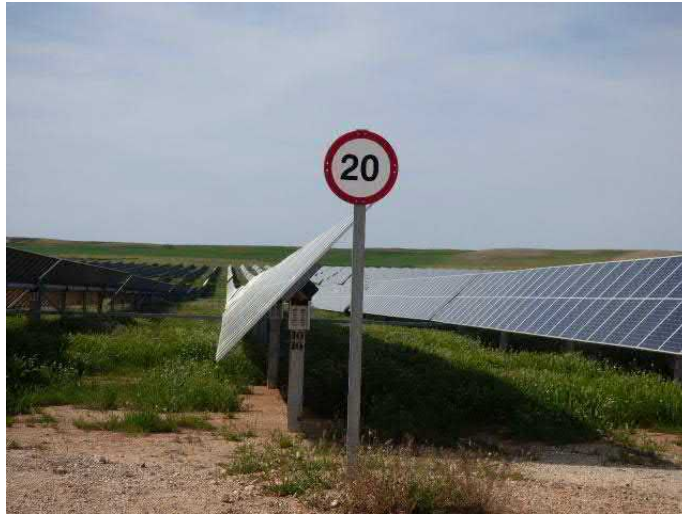
Imagen 16: Señal de límite de velocidad situada en uno de los viales del parque fotovoltaico.

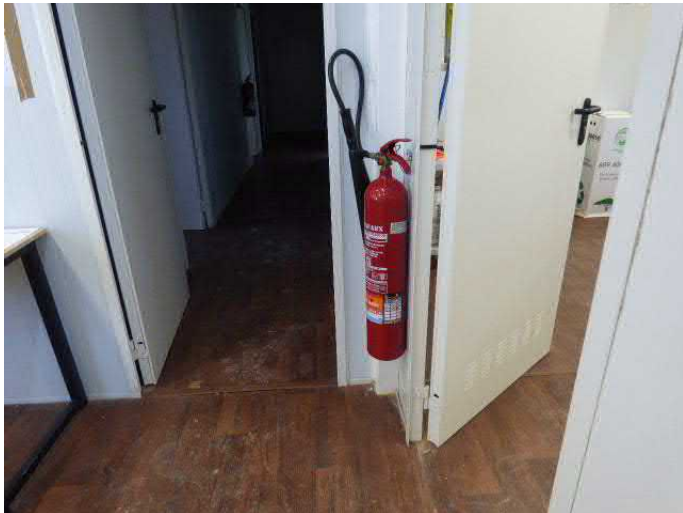
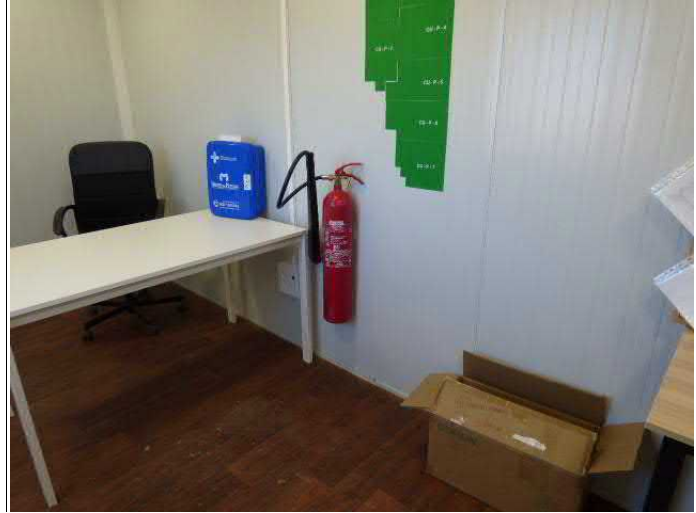
Imágenes 25 y 26: Fotos de los extintores disponible en los edificios de O&M.

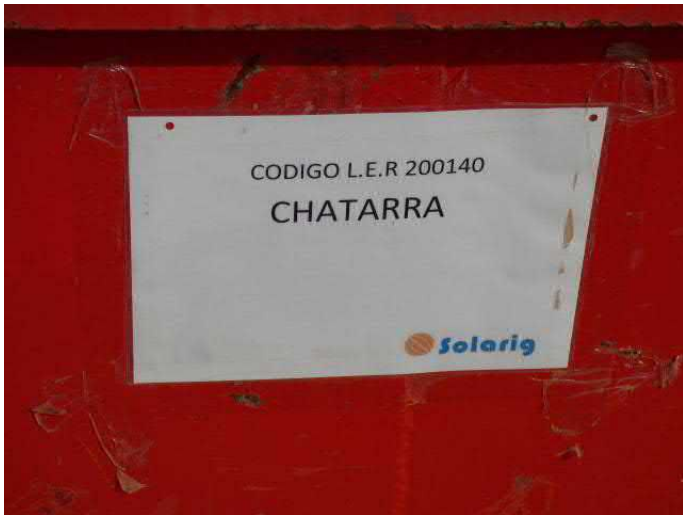
Imágenes 33 y 34: Etiquetado del contenedor del residuo no peligroso "chatarra" (fotos del lado izquierdo). Residuos en el interior del contenedor (fotos del lado derecho).

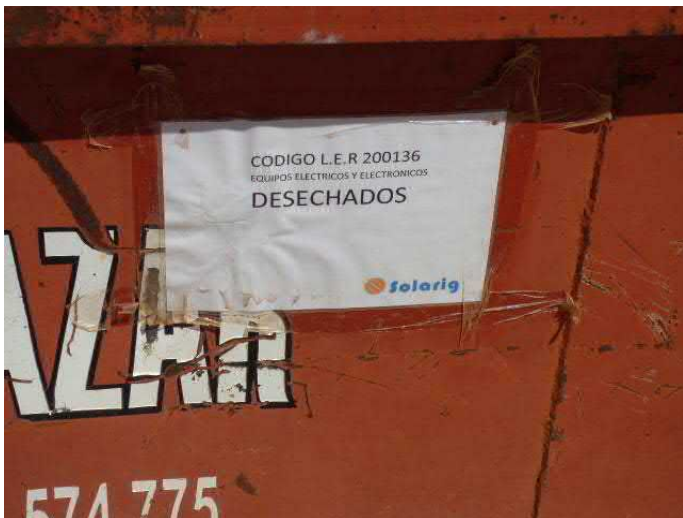
Imágenes 35 y 36: Etiquetado del contenedor del residuo no peligroso "desechados" (fotos del lado izquierdo). Residuos en el interior del contenedor (fotos del lado derecho).

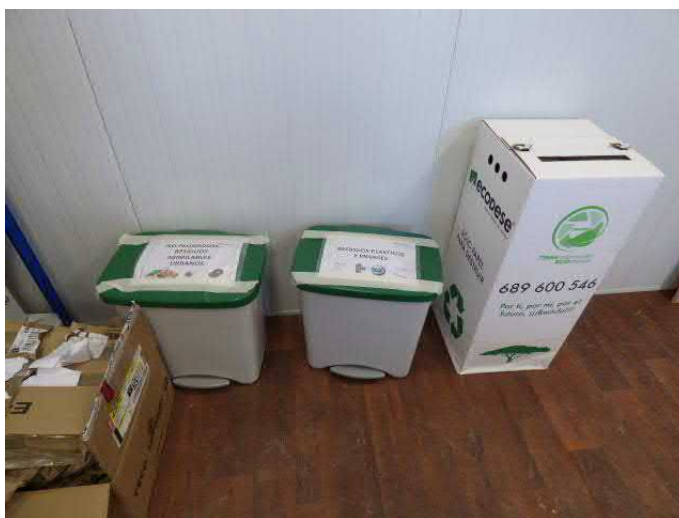
Imágenes 41 y 42: Fotos de los cubos para el depósito segregado de residuos urbanos en el edificio de O&M del parque fotovoltaico Calamocha II (izquierda), y en el edificio de O&M del parque fotovoltaico Peñaflor II (derecha).
