<b>NOMBRE DE LA INSTALACIÓN:</b>	<b>FV CEPHEUS SOLAR</b>
<b>PROVINCIA/S DE UBICACIÓN DE LA INSTALACIÓN:</b>	<b>TERUEL</b>
<b>NOMBRE DEL TITULAR:</b>	<b>PLANTA FV 116, S.L.U.</b>
<b>CIF DEL TITULAR:</b>	<b>B-88241435</b>
<b>NOMBRE DE LA EMPRESA DE VIGILANCIA:</b>	<b>SOLARIA ENERGÍA Y MEDIO AMBIENTE, S.A.</b>
<b>TIPO DE EIA:</b>	<b>ORDINARIO</b>
<b>INFORME DE FASE DE:</b>	<b>EXPLOTACIÓN</b>
<b>PERIODICIDAD DEL INFORME SEGÚN DIA:</b>	<b>TRIMESTRAL</b>
<b>AÑO DE SEGUIMIENTO:</b>	<b>1</b>
<b>Nº DE INFORME Y AÑO DE SEGUIMIENTO:</b>	<b>INFORME Nº 2 DEL AÑO 1</b>
<b>PERIODO QUE RECOGE EL INFORME:</b>	<b>MAR 2022-MAY 2022</b>

**Madrid, Julio de 2022.**

**REF. DOC: CEP-TOT-MAM-PVA EXPLOTACION CEPHEUS-001-20220710-SOL**

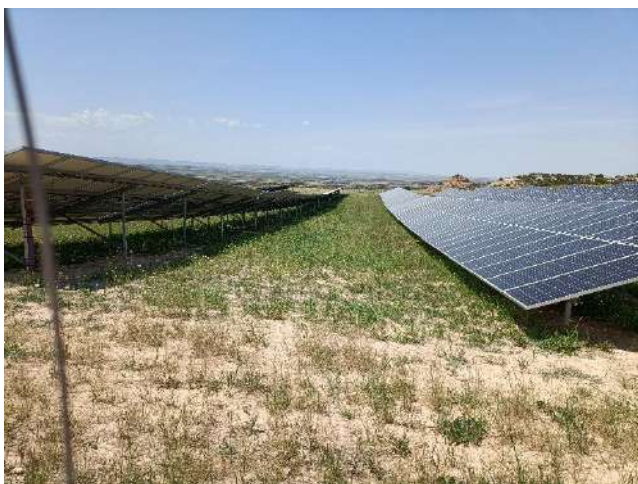
En la inspección realizada **no se ha observado ninguna zona dentro de las islas con presencia de numerosos regueros.**

Figura 3. Entre seguidores solares (18-05-2022)

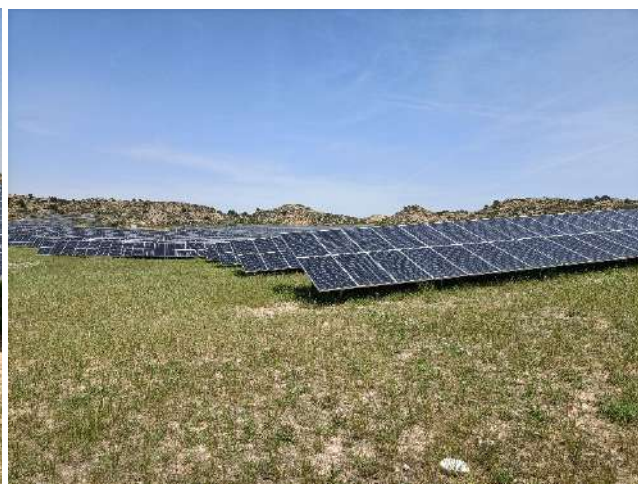
Figura 4. Alrededor de seguidores (18-05-2022)

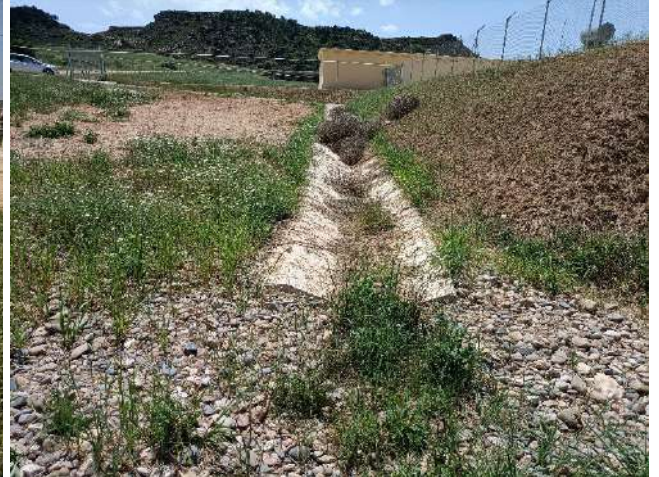
Se han observado algunas cunetas con presencia de vegetación rodante acumulada por el viento (ver figuras 14 y 16), que se van a limpiar para que realicen una correcta evacuación de las aguas pluviales en caso de lluvias.

Figura 14: Cuneta interior de pluviales (zona SET)

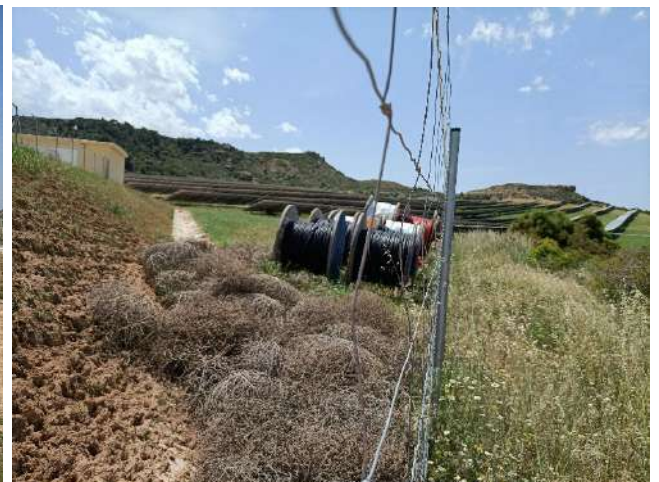
Figura 16: Cuneta interior con vegetación rodante

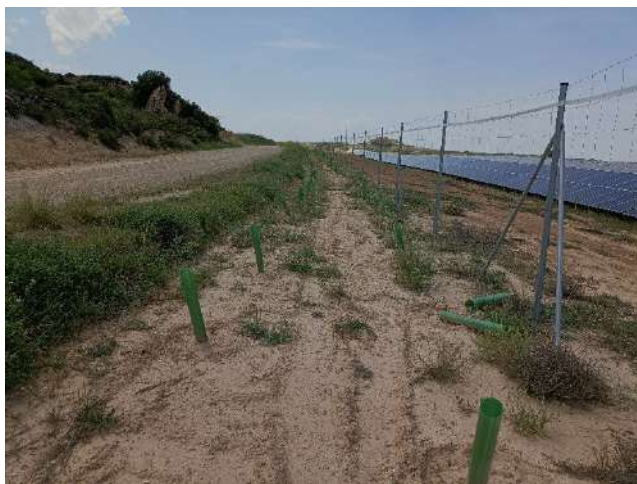
Figura 40. Plantación perimetral (2 hileras)

En determinados puntos de las franjas de plantaciones los protectores han salido de su ubicación por el viento (ver figuras 40 y 41).

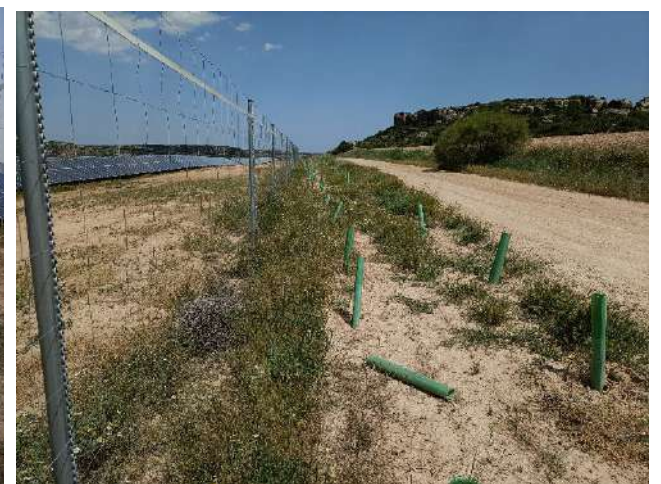
Figura 41. Plantación perimetral (2 hileras)

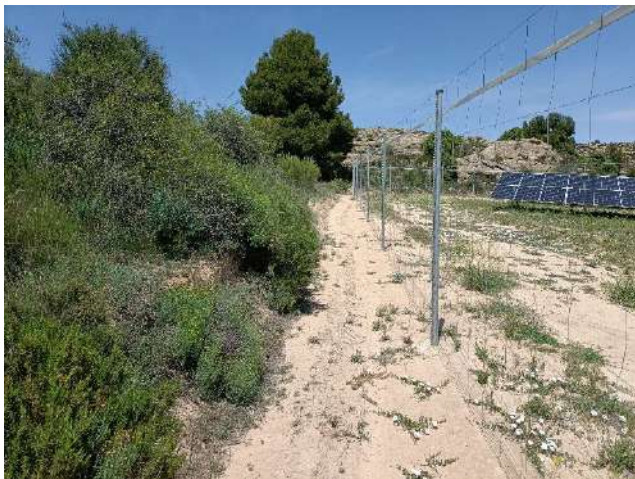
Prospectados externamente todos los vallados, se comprueba que las **franjas perimetrales colindantes con vegetación se encuentran en buen estado.**

Figura 42. Franja perimetral del vallado (buen estado)

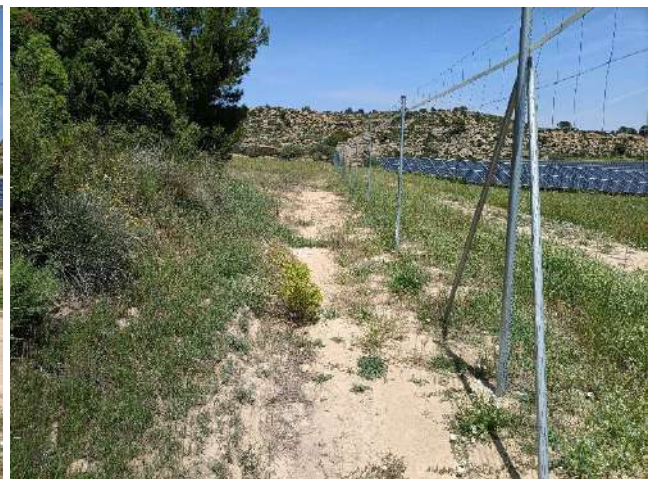
Figura 43. Franja perimetral del vallado (buen estado)

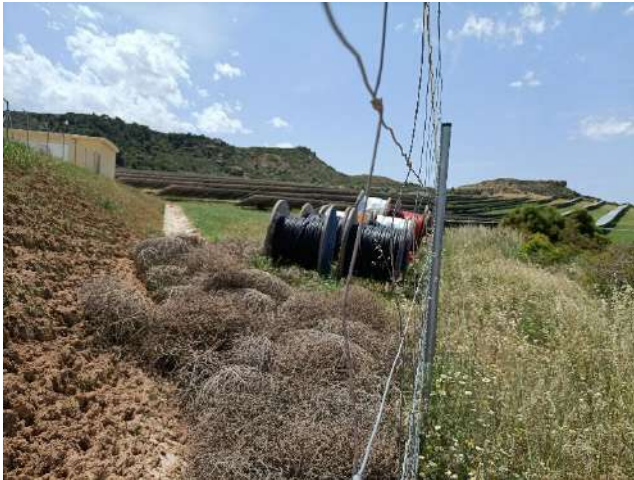
Sólo se ha observado una zona con rotura en el fleje (ver figura 53), y varias zonas con acumulación de vegetación rodante por acción del viento (*Salsola.sp*) (ver figuras 51 y 54), donde el personal de mantenimiento de la planta va a proceder a su corrección.

Figura 51. Acumulación vegetación rodante en cuneta y vallado

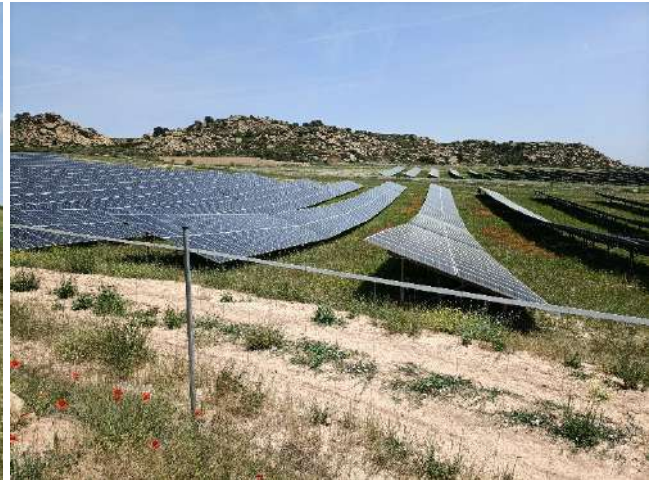
Figura 52. Inspección del fleje (buen estado)

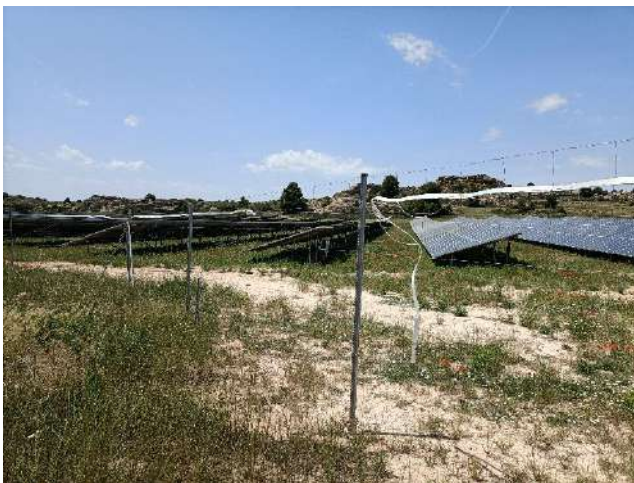
Figura 53. Inspección del fleje (zona de rotura)

- Actualmente se realiza un desbroce sostenible con ganado en la PFV, haciendo rotación del rebaño por las cinco islas, obteniendo buenos resultados.
- En relación al estado del vallado, sólo se ha observado un pequeño tramo con rotura de fleje, que será repuesto por el personal de mantenimiento.

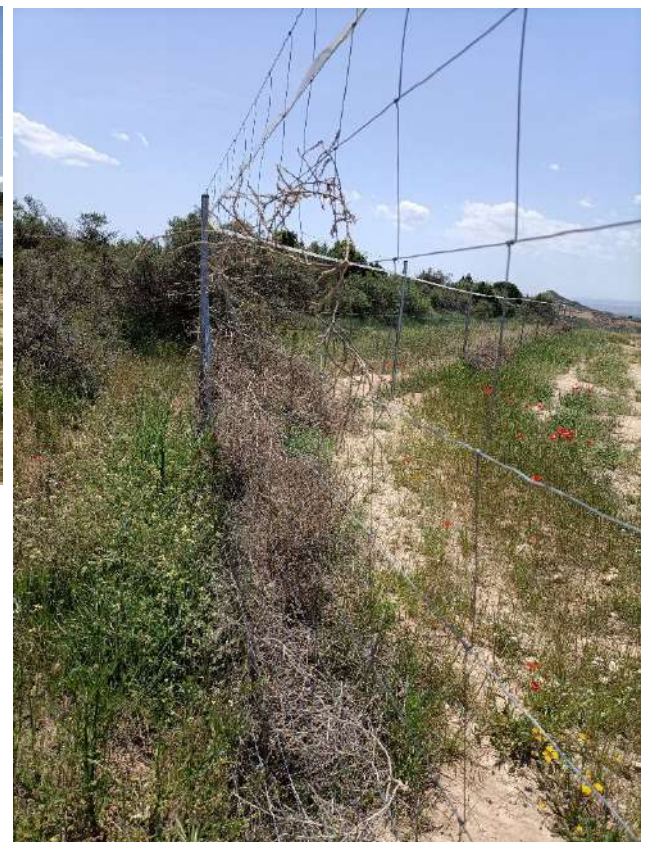
Figura 54. Acumulación vegetación rodante

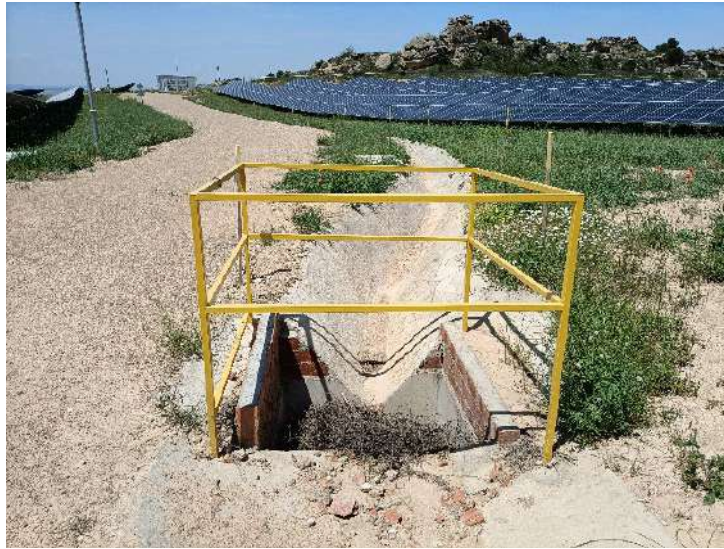
Se comprueba que los viales se encuentran en buen estado: sin procesos erosivos, sin presencia de manchas de combustible o aceite, correcto drenaje de aguas pluviales, y buena utilización de los mismos.

Figura 55. Vial interior y cuneta de recogida de aguas pluviales en buen estado

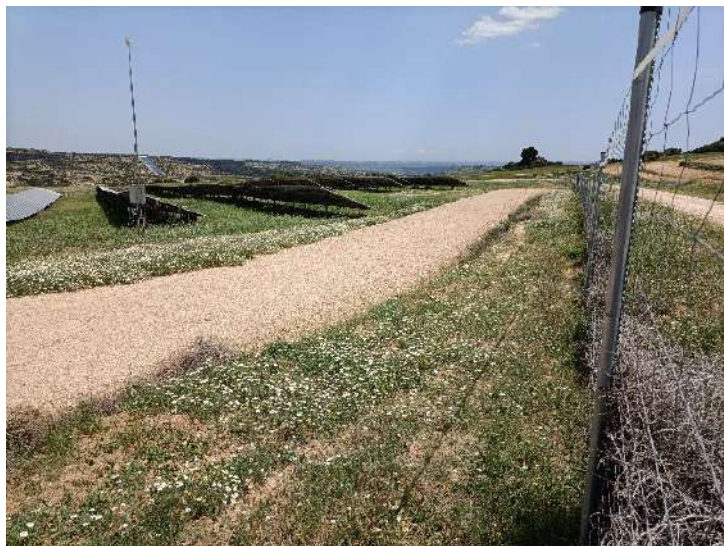
Figura 56. Vial interior perimetral en buen estado

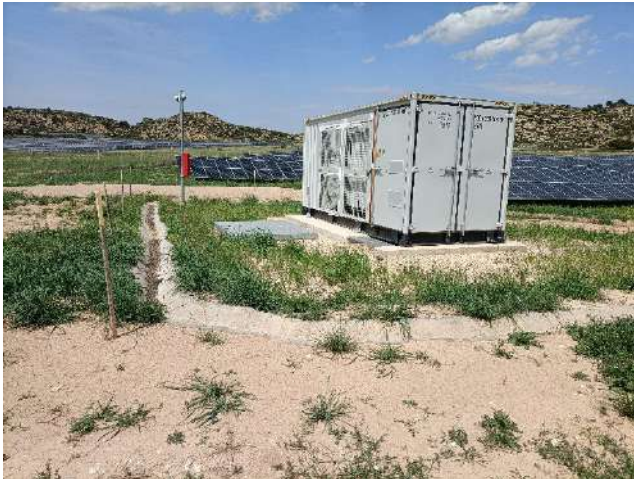
Figura 57. Zona de ubicación del CT4 (sin derrames)

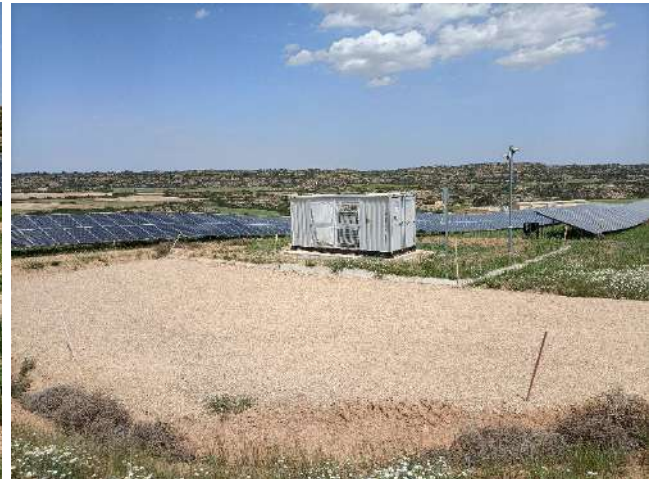
Figura 58. Zona de ubicación del CT5 (sin derrames)

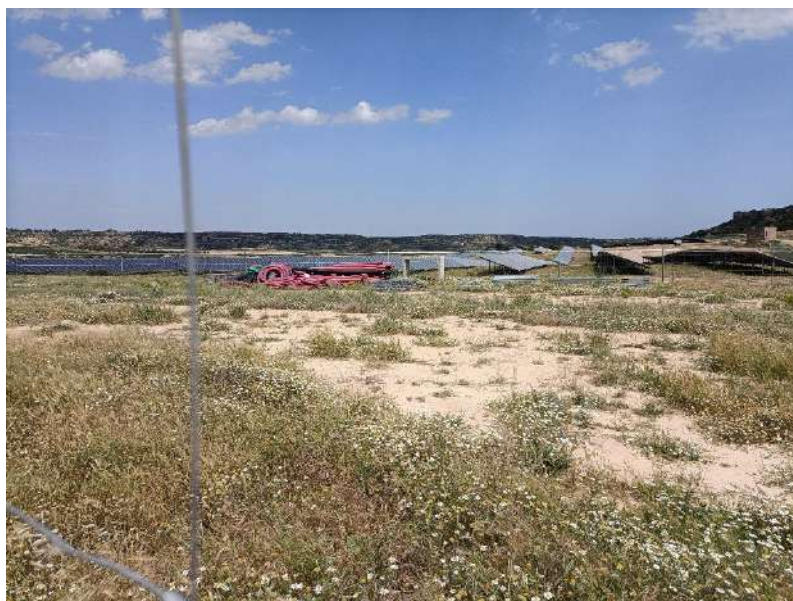
Se comprueba que la zona de acopio de materiales (ver figura 59) no presenta ningún derrame de aceite, combustibles u otro tipo de sustancias peligrosas sobre el suelo.

Figura 59. Zona de acopio de materiales (sin presencia de derrames)
