INFORME CUATRIMESTRAL FASE EXPLOTACIÓN- 1º INFORME - 1º AÑO

VIGILANCIA AMBIENTAL FV ESCUCHA I

El proyecto comprende las siguientes infraestructuras: planta fotovoltaica Escucha I, de 49'50 MW de potencia y 111,5 ha de superficie, SET FV Escucha I y seccionamiento 132 kV, todo en el término municipal de Cuevas de Almudén, Teruel.

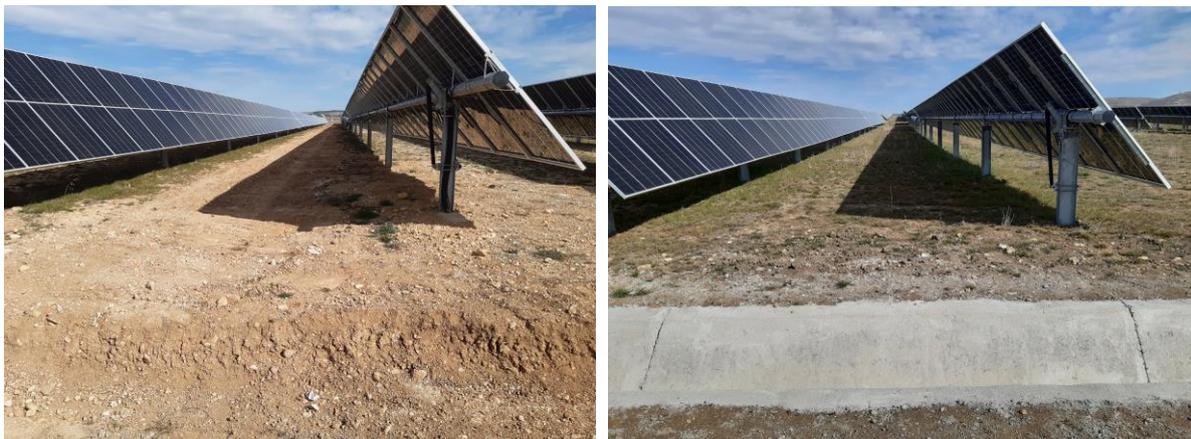
PARCELA	ESTADO	OBSERVACIONES
Parcela 1	Medio	Zona desnuda en la parte NE.
Parcela 2	Medio / Bueno	
Parcela 3	Medio / Bueno	Herbáceas de menor porte que dan menor sensación de regeneración.
Parcela 4	Bueno	Parcela de mayor tamaño, hay pequeñas zonas sin regeneración, donde predomina la erosión. La mayoría de la superficie en buen estado.
Parcela 5	Bueno	
Parcela 6	Medio / Bueno	Zona N con grava y sin regeneración. Zona E en muy buen estado.
Parcela 7	Bueno

Fig.1. Parcela 5. Diferentes estados de regeneración vegetal debajo de las placas solares. Estado insuficiente (izquierda) y estado medio de desarrollo (derecha).

Regeneración de la vegetación natural en el interior de las parcelas se da de forma desigual, pero en general presenta un buen estado de desarrollo para ser sus primeros meses de explotación. En próximas visitas se identificarán cartográficamente las zonas con menor regeneración para proponer actuaciones futuras. Resumen general de la situación:

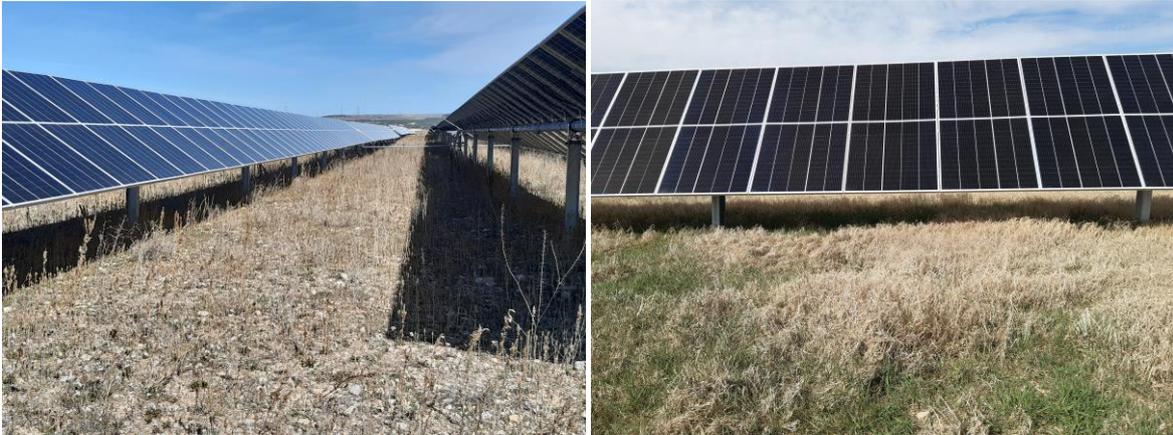
Fig.2. Parcela 3 (izquierda) y parcela 6 (derecha). Ambas presentan buen estado de desarrollo, especialmente la parcela 6.

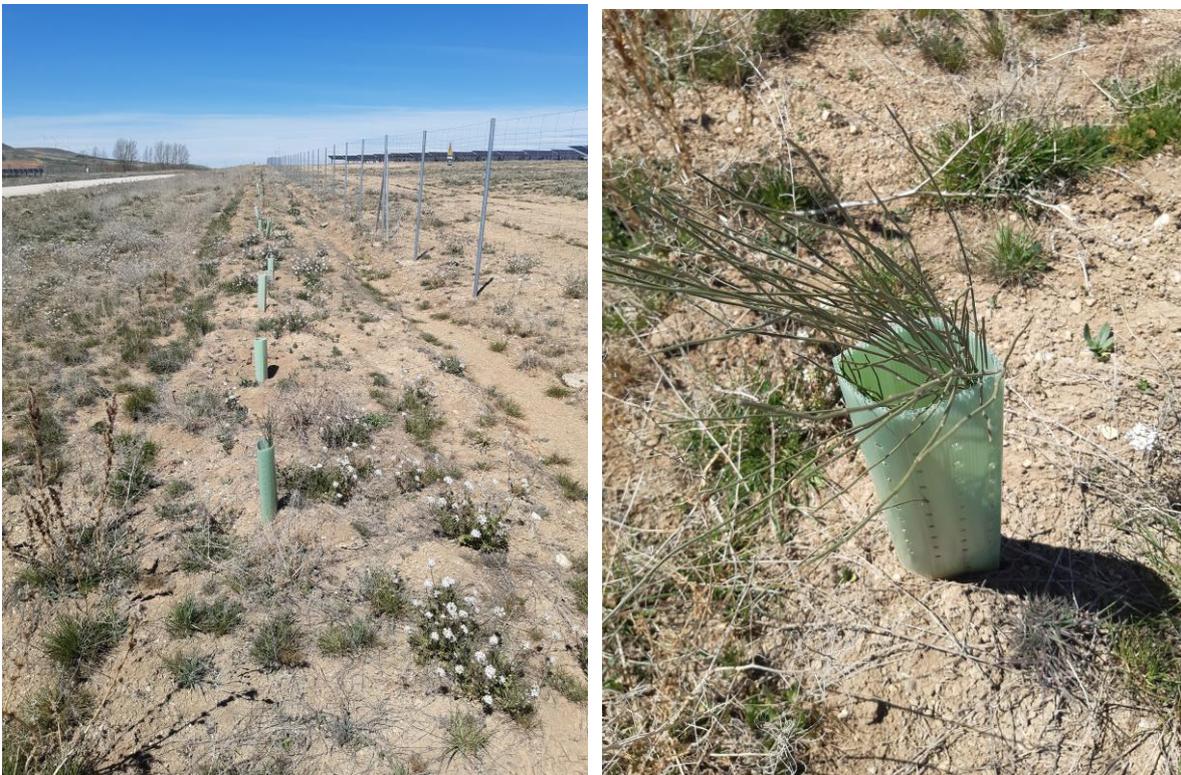
Un porcentaje notable de la pantalla vegetal inicial realizada en construcción, no tuvo éxito, por lo que se propuso realizar una reposición de marras antes de finalizar la primavera. Esta actuación se llevó a cabo en abril, retirando además gran parte de los protectores plásticos encontrados en el exterior del vallado. A fecha actual, y con los últimos episodios lluviosos, la pantalla vegetal se desarrolla en buen estado.

Fig.3. Pantalla vegetal tras la reposición de marras realizada en abril.

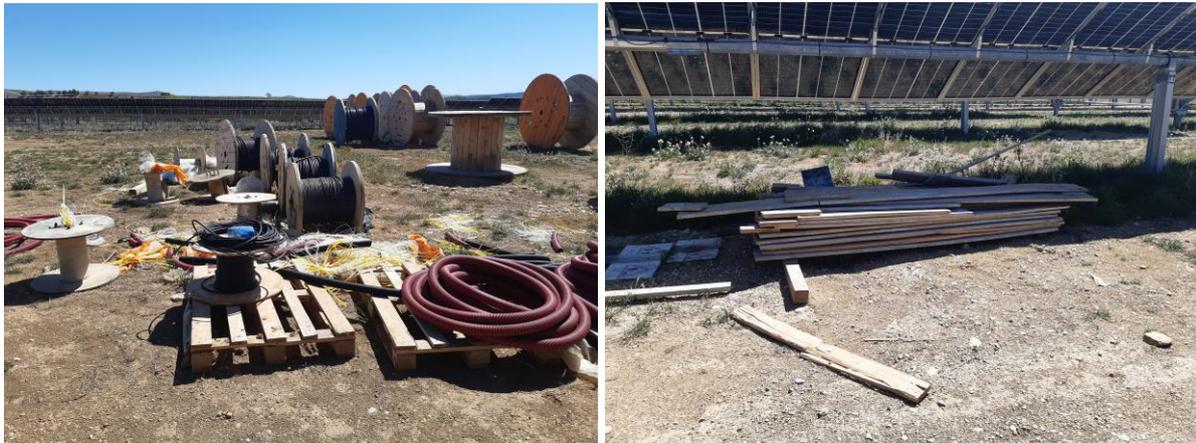
Durante la finalización de los últimos trabajos de obra, en la parcela 4, a principios del año se encontraban residuos no peligrosos repartidos por toda la planta. Desde entonces y con el cierre de todos los temas pendientes, se ha retirado gran parte de estos residuos, y se han dejado recogidos en el centro de la parcela. Los residuos peligrosos sí se almacenaban en un contenedor específico, ya retirado.

Fig.4. Residuos no peligrosos acumulados, pendientes de los últimos trabajos de obras, en la parcela 4. A fecha actual, estos residuos se están retirando, y se encuentran recogidos en un único punto.

En los próximos meses se habilitará una zona de almacenamiento específica, a modo de punto limpio, para la recogida de todos los residuos generados durante la fase de explotación y los ya existentes en la planta.

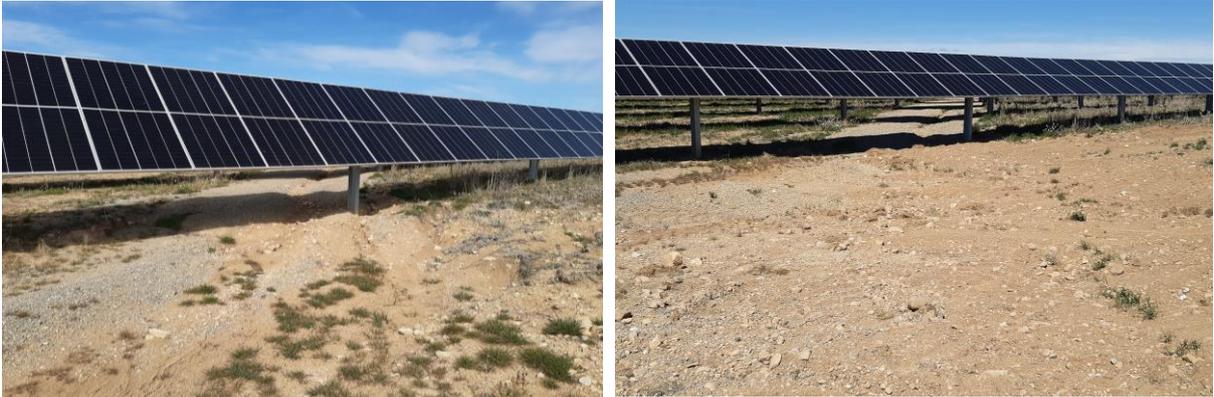
La naturaleza, la geomorfología y pendiente del terreno hace que se generen diferentes puntos de erosión importantes en las parcelas 1, 4, 6 y 7. Las lluvias moderadas, en las zonas desprovistas de vegetación, provocan una escorrentía superficial que arrastra los materiales arcillosos que forman el suelo, generando cárcavas debajo que pueden llegar a afectar a los propios hincados de las placas solares.

El punto más conflictivo está asociado al barranco temporal del Cerrillar, que atraviesa la parcela 4. Durante los primeros meses del periodo cuatrimestral ya se habían formado cárcavas importantes en esta parcela, y líneas de escorrentía en otras áreas, solventados mediante relleno de cárcavas. En los próximos meses con la posibilidad de tormentas torrenciales, se identificarán de forma precisa los puntos conflictivos con mayor erosión, y se plantearán medidas específicas.

Fig.5. Importante punto erosivo en parcela 4, que llega a afectar a las hincas de las placas, antes y después del movimiento de tierras para su arreglo.

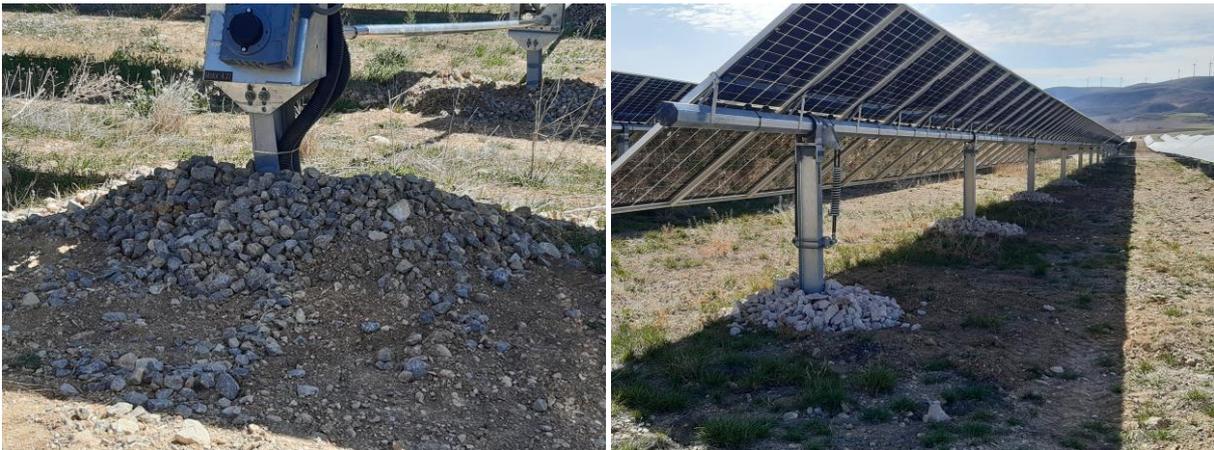
Fig.6. Montículos de piedra en los hincados para frenar la escorrentía superficial y reducir el riesgo de erosión.

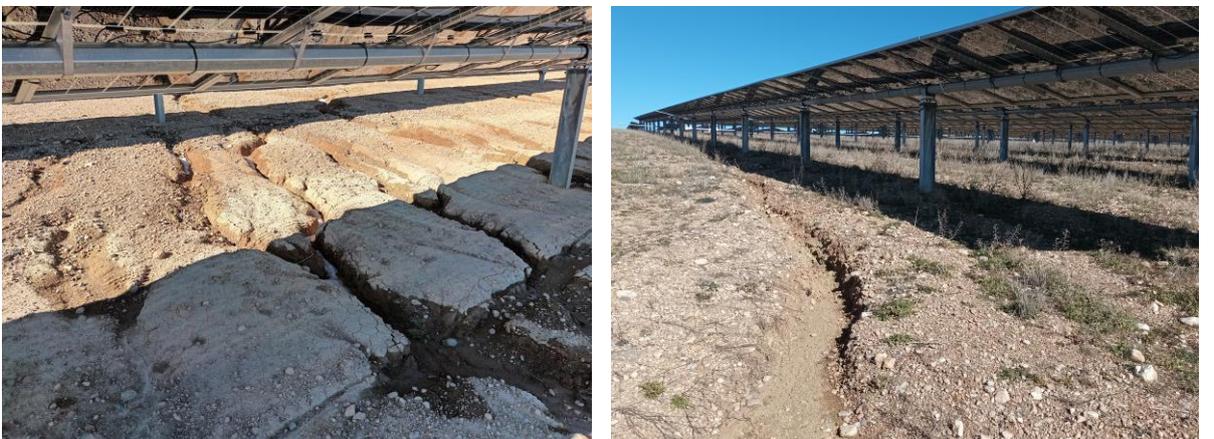
Fig.7. Cárcavas de erosión (ya arregladas) debajo de placas solares.
