FV PITARCO C_AÑO1_IM11_CONS_DICIEMBRE 22

**INFORME MENSUAL DEL SEGUIMIENTO AMBIENTAL DE LAS OBRAS
DEL PROYECTO PFV PITARCO C (TM MUEL)
(DICIEMBRE 2022)**

Nombre de la instalación	FV PITARCO C
TM, Provincia	TM MUEL, ZARAGOZA
Nombre del titular	PITARCO ENERGIA, S.L.
CIF del titular	B99521304
Nombre de la empresa de vigilancia	ENERLAND PROJECT DEVELOPMENT, S.L.
Tipo de EIA	ORDINARIA
Informe de fase de	CONSTRUCCION
Periodicidad del informe	MENSUAL
Año de seguimiento	AÑO 1
Nº de informe y año de seguimiento	INFORME Nº 11 DEL AÑO 1
Periodo que recoge el informe	DICIEMBRE 22

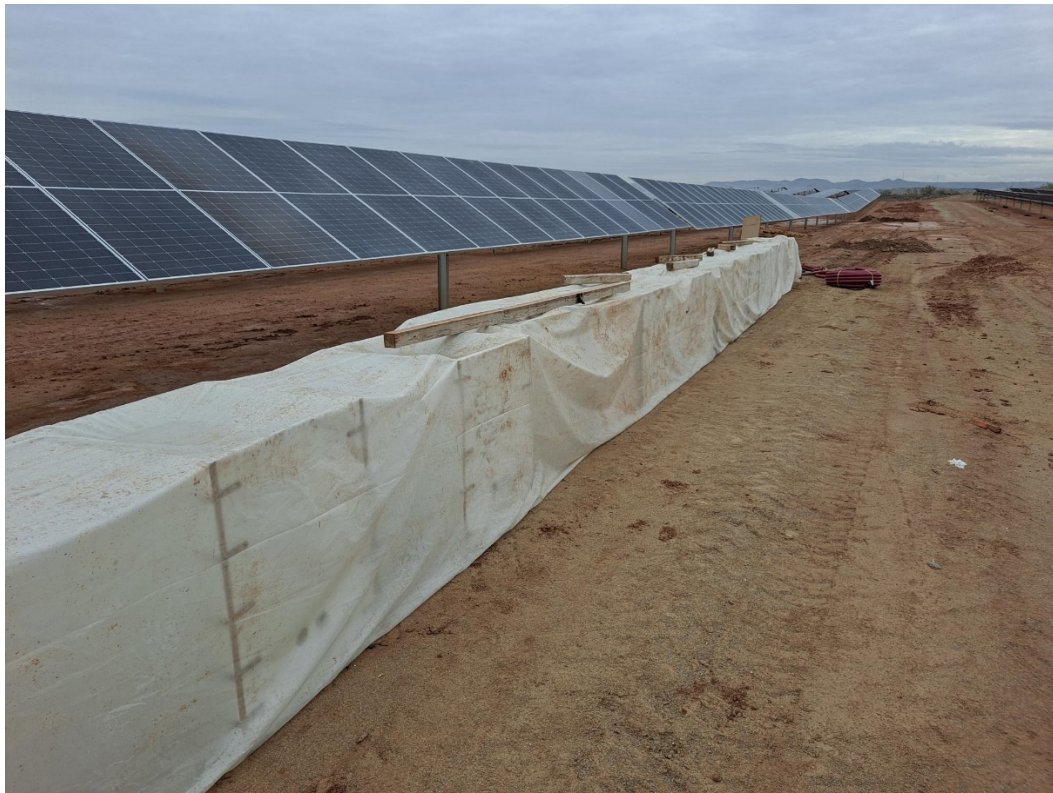
Foto 1. Dados hormigonados para soporte CCTV

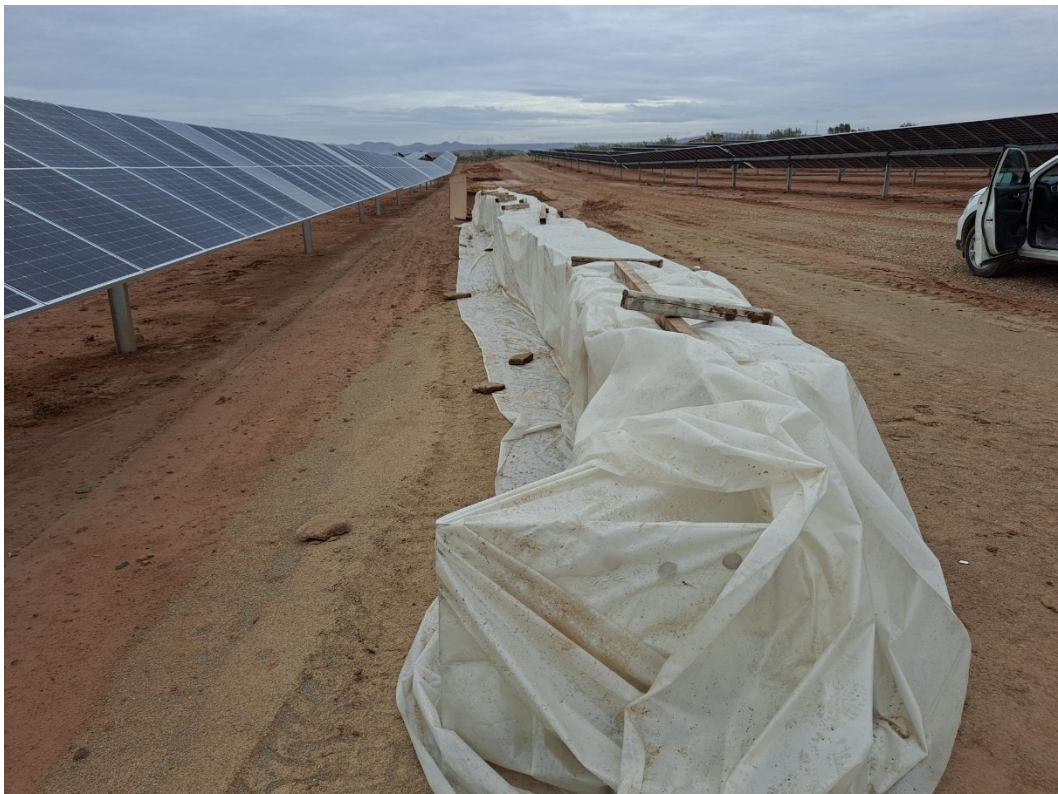
Foto 2. Dados resguardados de la intemperie

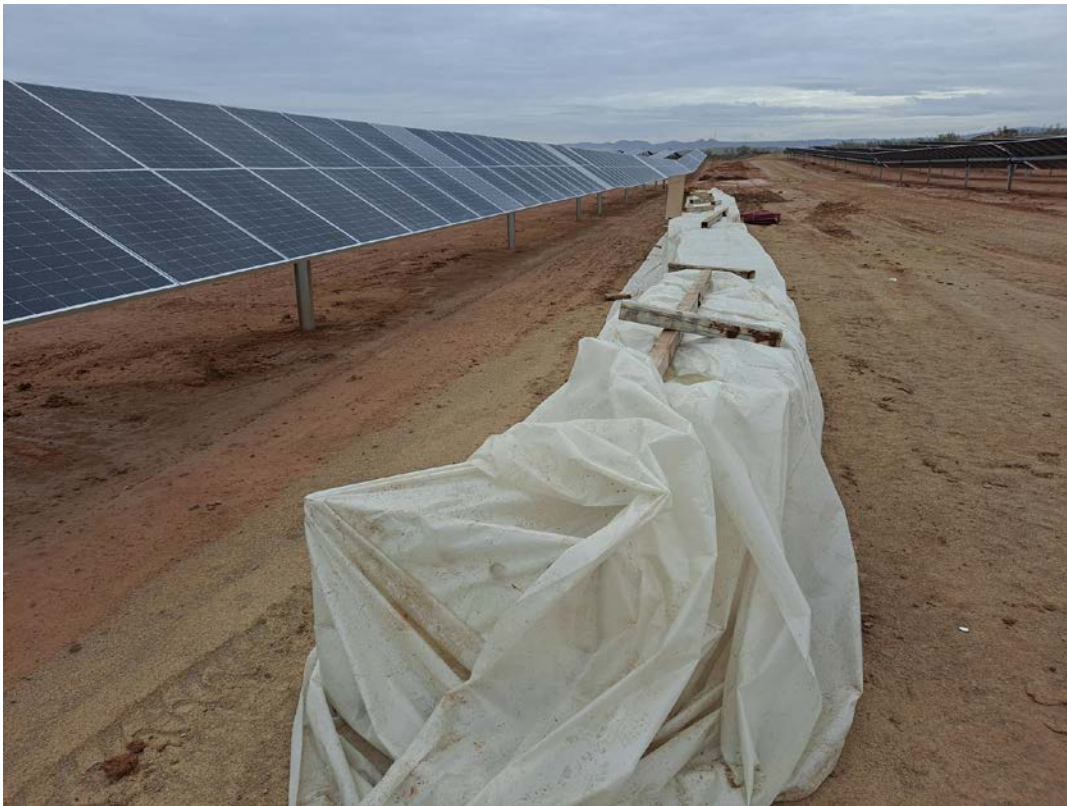
Foto 3. Lona protectora sobre los dados hormigonados

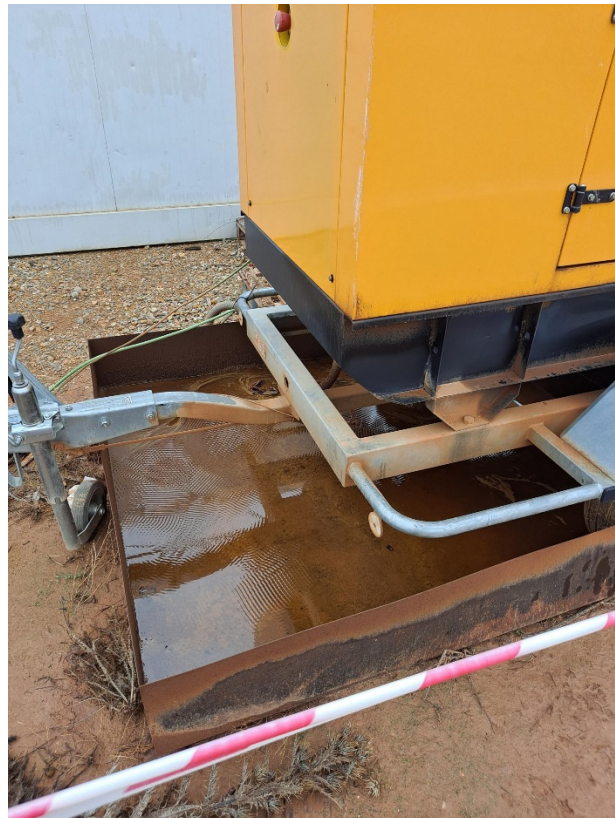
Foto 4. Recogida de agua de lluvia en la bandeja antiderrame a tratar como residuo

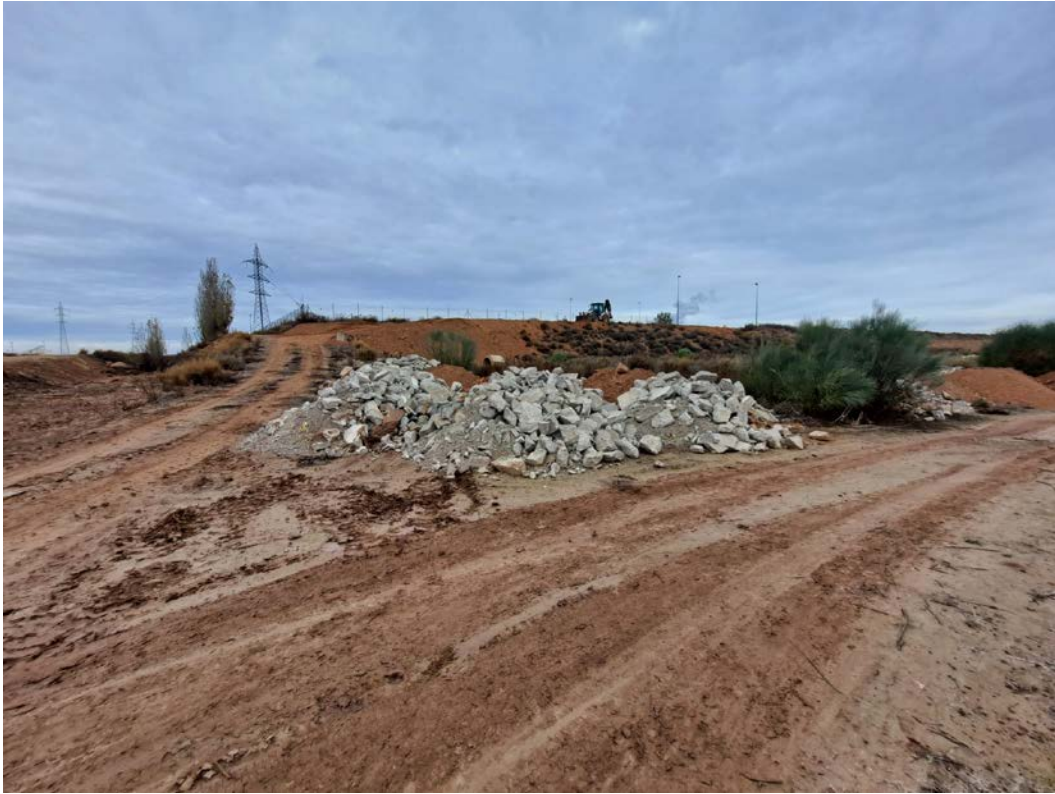
Foto 5. Residuos de hormigón de la demolición para paso de la línea pendiente de gestionar

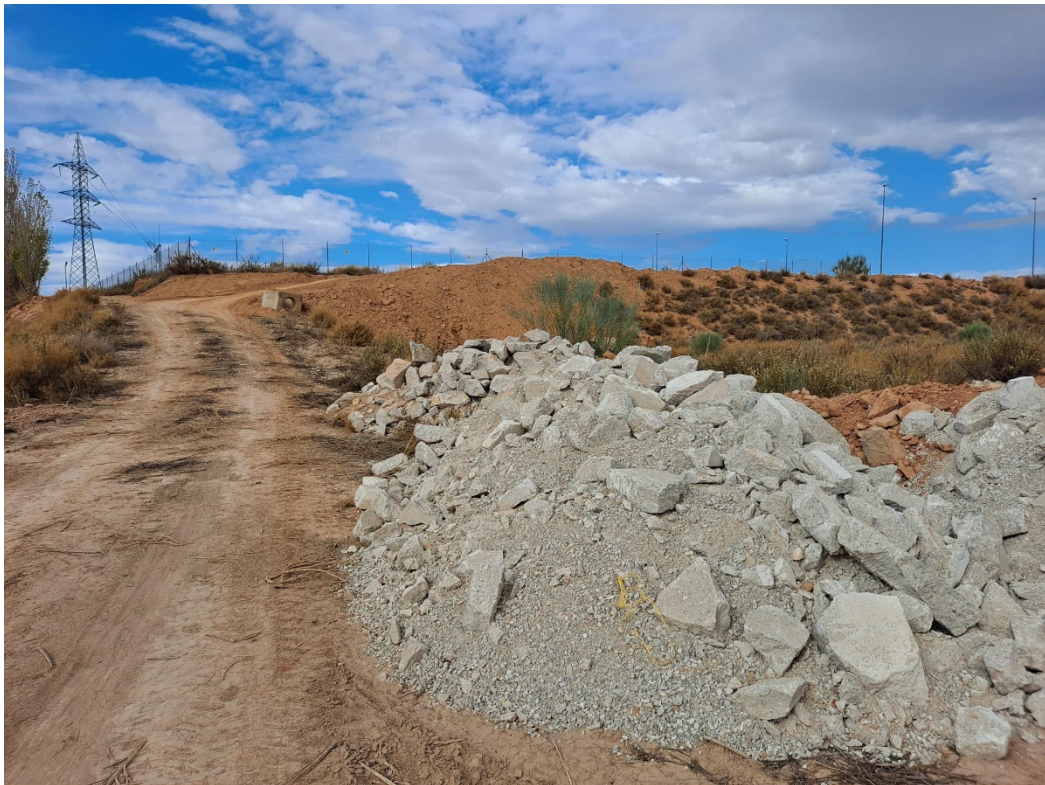
Foto 6. Acopio de RCD de hormigón no supera los 2 metros

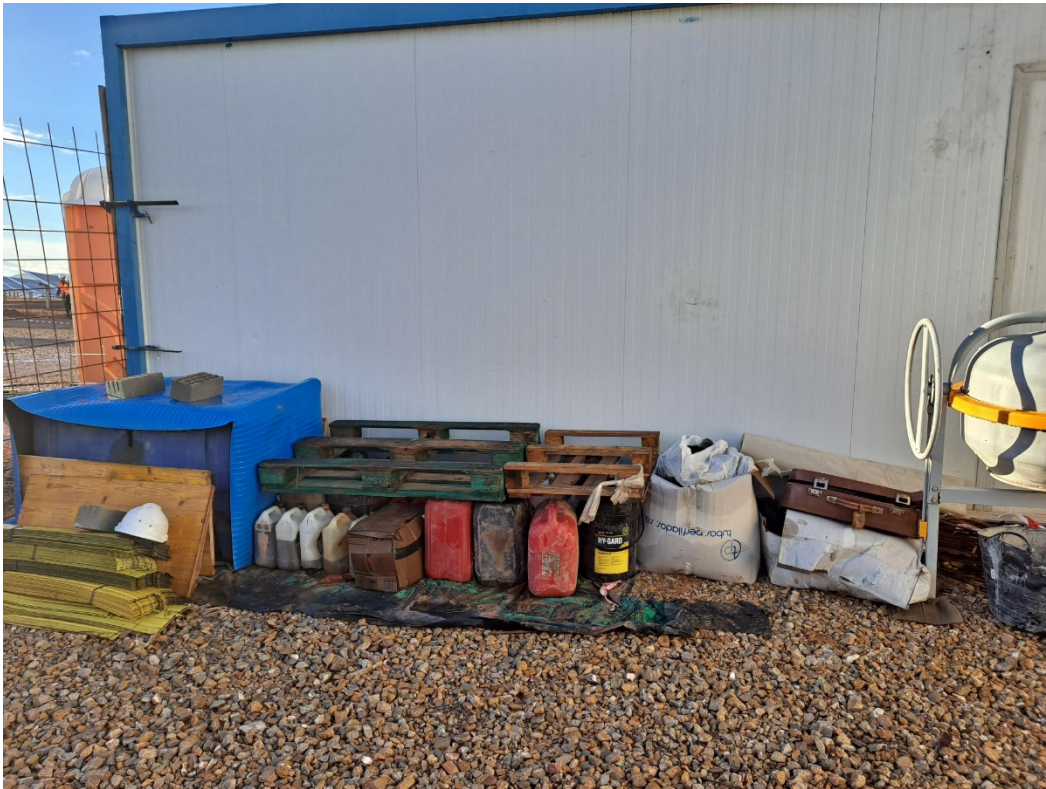
Foto 7. Orden y limpieza en las casetas de las subcontratas tras charla de sensibilización
