**FV PITARCO C\_AÑO1\_IM3\_CONS\_ABRIL22**

**INFORME MENSUAL DEL SEGUIMIENTO AMBIENTAL DE LAS OBRAS  
DEL PROYECTO PFV PITARCO C (TM MUEL)**

(ABRIL 2022)

**INFORME SEMANAL SEGUIMIENTO AMBIENTAL DE LAS OBRAS**  
(4 DE ABRIL – 8 DE ABRIL 2022)

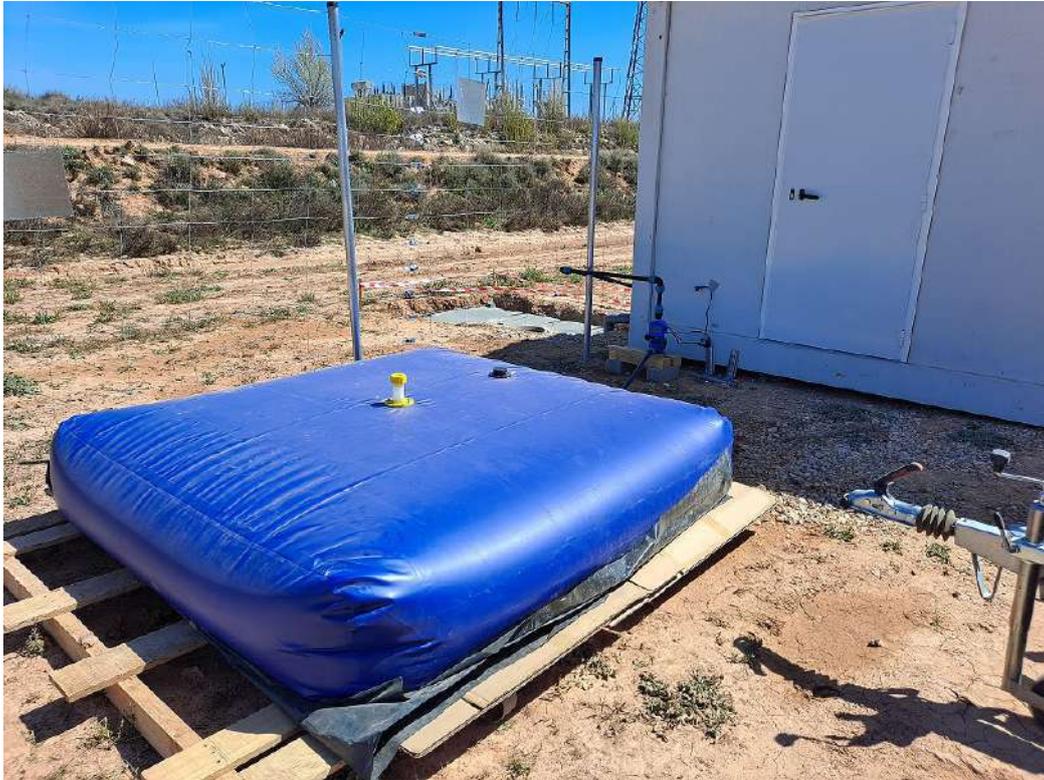
Depósito de agua para suministrar agua de saneamiento

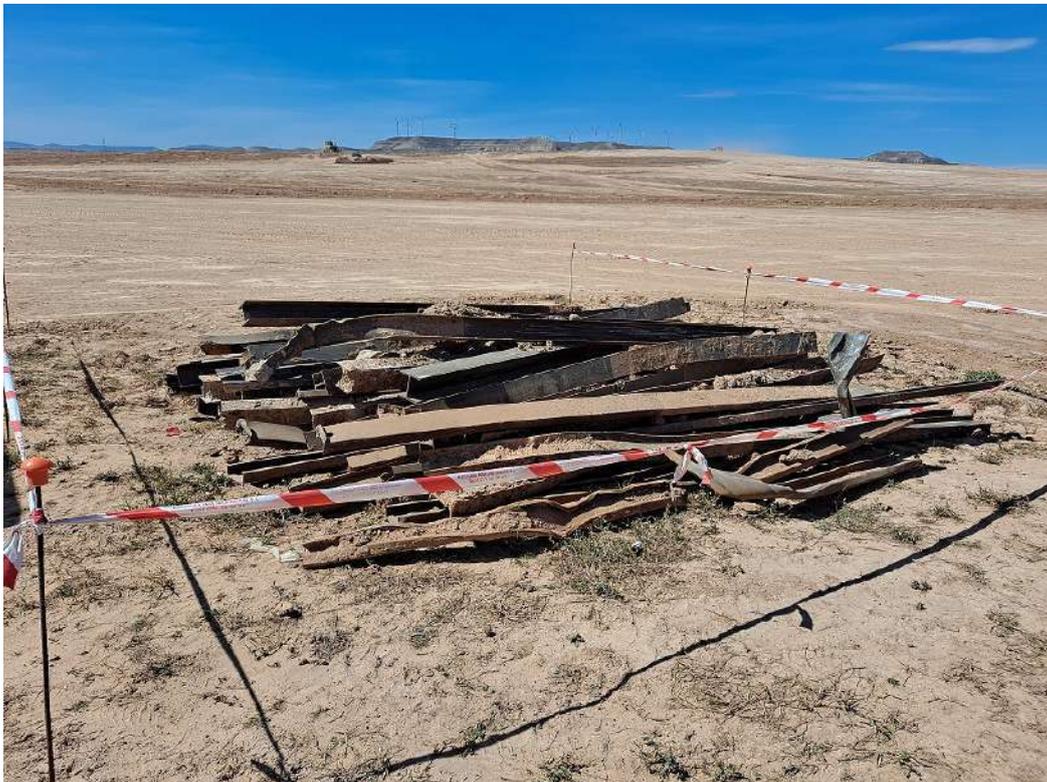
- Temporalmente se han depositado las hincas de prueba recogidas en campo en la zona de acopios, almacenadas directamente sobre el terreno. En cuanto se agrupen todas las unidades pendientes, se procederá a depositarlas en el contenedor existente de chatarra.
- Se aprecia un pequeño vertido en la zona del campamento auxiliar que parece provenir del grupo electrógeno; sin embargo, tras confirmarlo con la subcontrata responsable, se constata que es agua jabonosa de los baños químicos. En todo caso, se dejan instrucciones para su recogida y gestión correspondiente.

Almacenamiento provisional de hincas en desuso hasta su traslado al contenedor

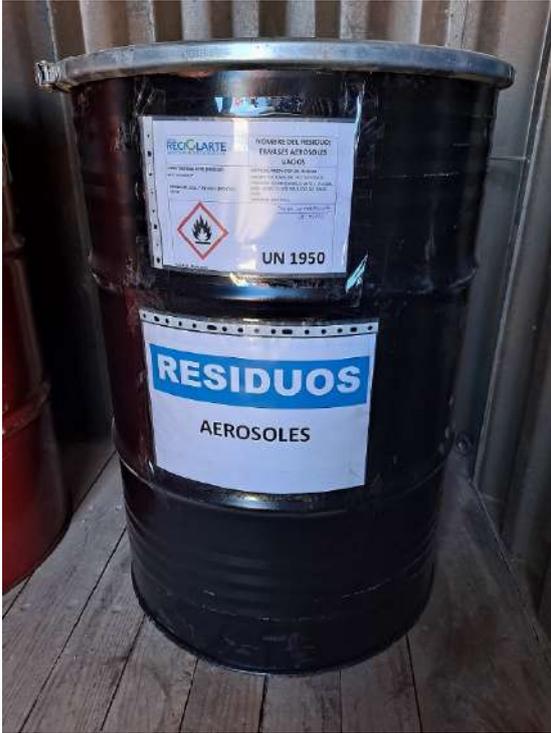
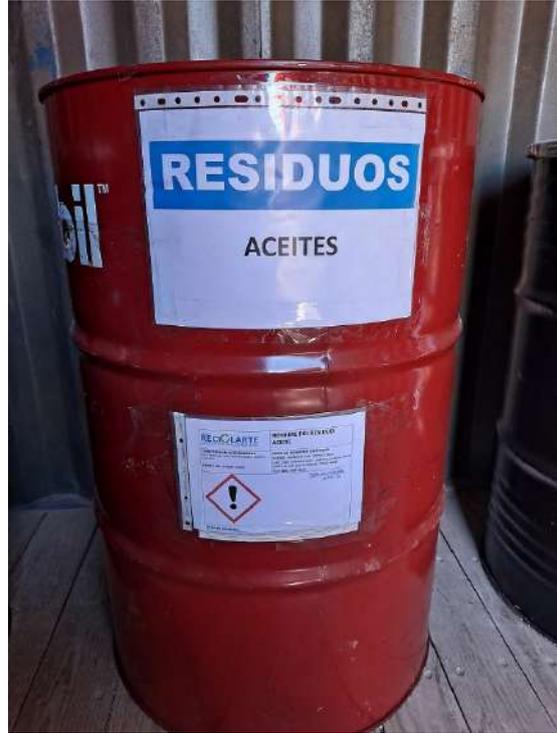
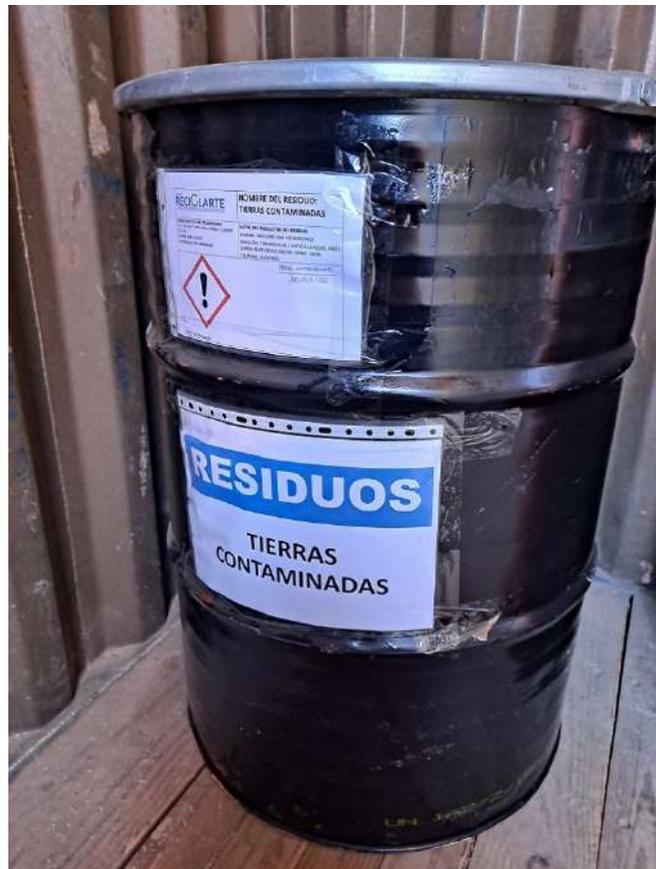
Contenedores de residuos peligrosos correctamente etiquetados en el interior de container

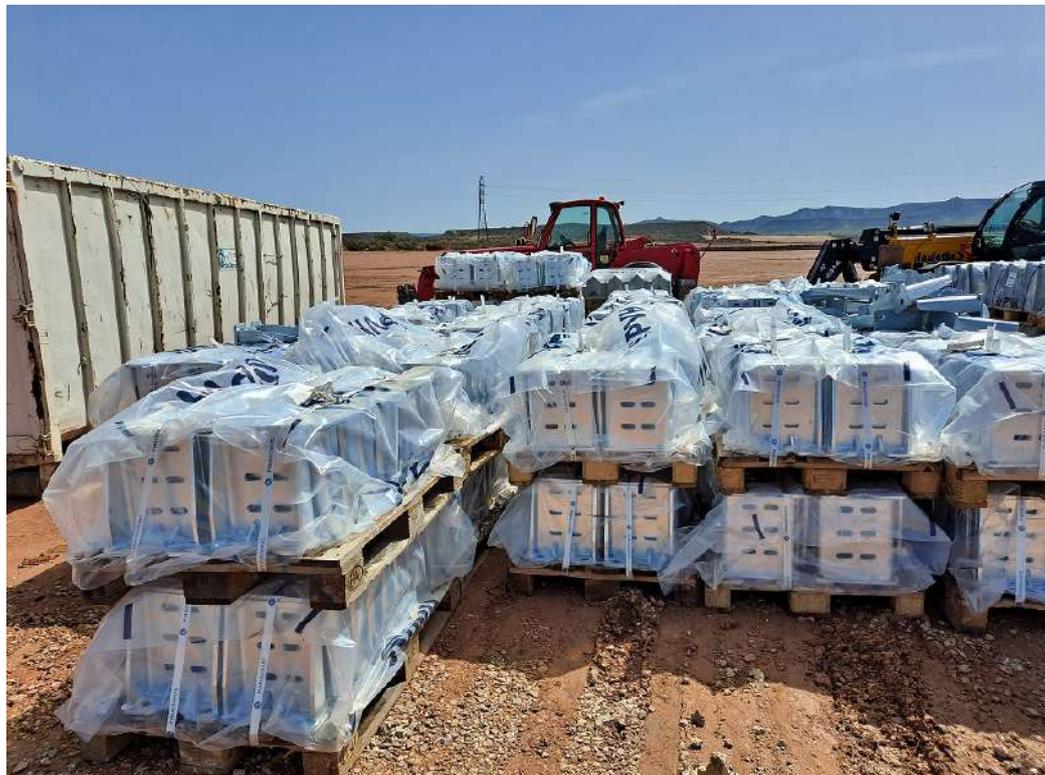
Numerosos embalajes generados durante el premontaje de piezas
