## PLANTA SOLAR FOTOVOLTAICA (FV)

### "SAN MIGUEL A" DE 49,5 MWp"

#### Programa de Vigilancia Ambiental

Nombre de la instalación:	<b>FV SAN MIGUEL A</b>
Provincia/s ubicación de la instalación:	<b>ZARAGOZA</b>
Nombre del titular:	<b>ENERGIAS RENOVABLES DE ATLAS, S.L.</b>
CIF del titular:	<b>B-87.822.706</b>
Nombre de la empresa de vigilancia:	<b>ARGUSTEC S.L.</b>
Tipo de EIA:	<b>ORDINARIA</b>
Informe de FASE de:	<b>CONSTRUCCIÓN</b>
Periodicidad del informe según DIA:	<b>MENSUAL</b>
Año de seguimiento n.º:	<b>AÑO 1</b>
N.º de informe y año de seguimiento	<b>INFORME N.º 3 DEL AÑO 1</b>
Período que recoge el informe:	<b>ABRIL 2022</b>

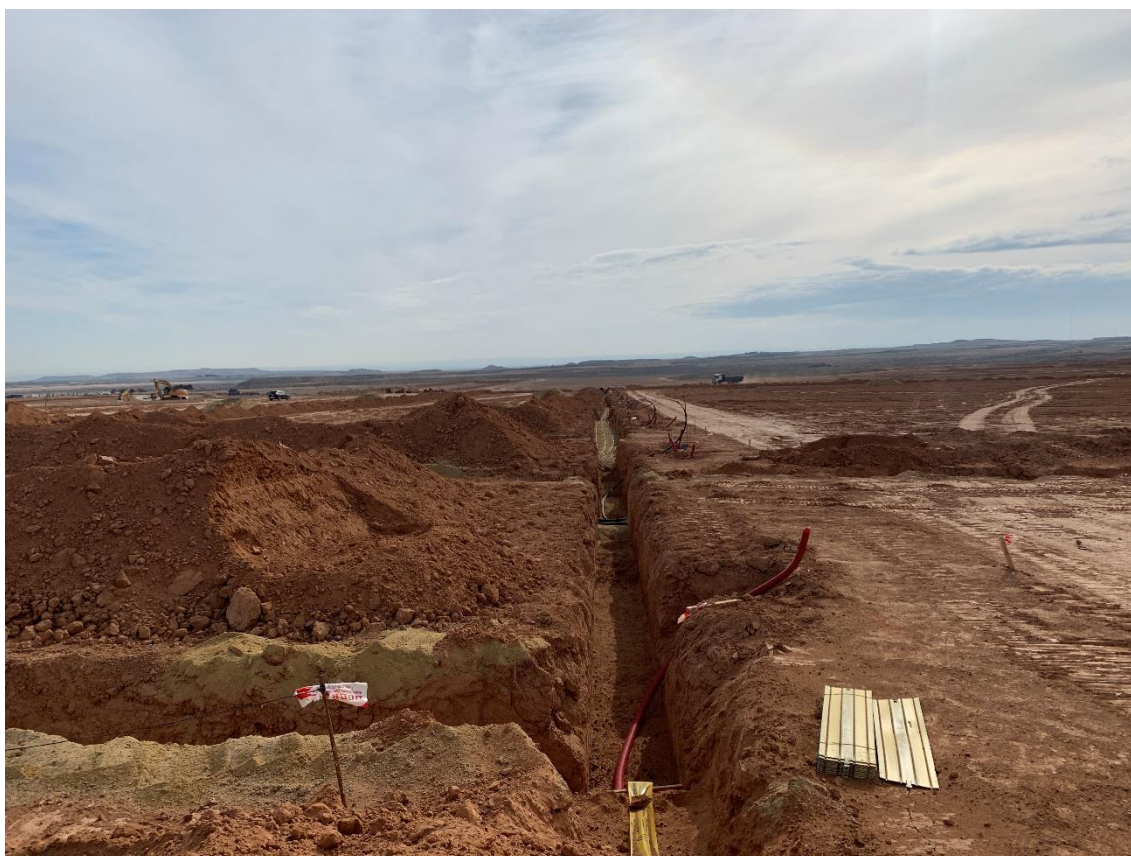
Durante este mes, se ha continuado con la red inferior de tierras, tendido de cable de potencia y de fibra óptica, colocación de las placas de protección de los conductores (Figura 2) y con los centros de transformación.

*Figura 2 Cableado de la RMT*

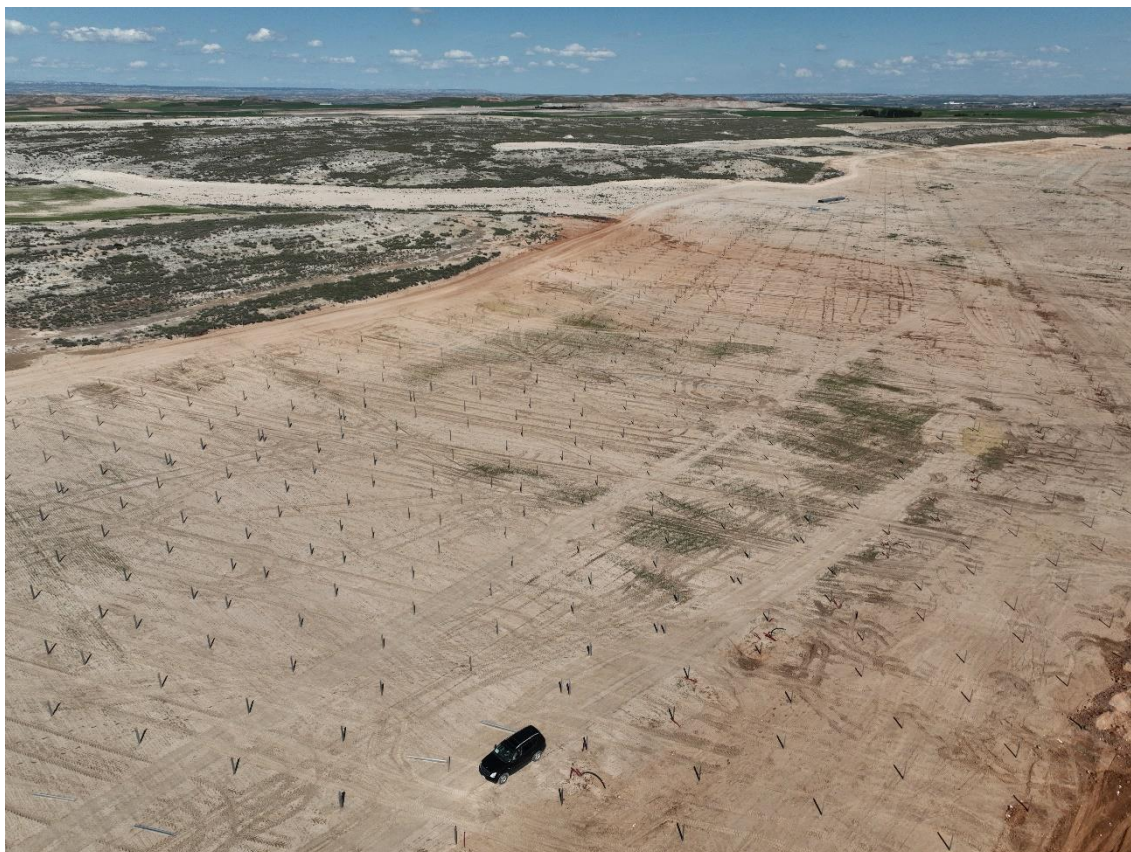
Durante este mes se ha comenzado con el montaje de la estructura, empezando con el hincado de la misma (Figura 3).

*Figura 3 Hincado de la estructura*

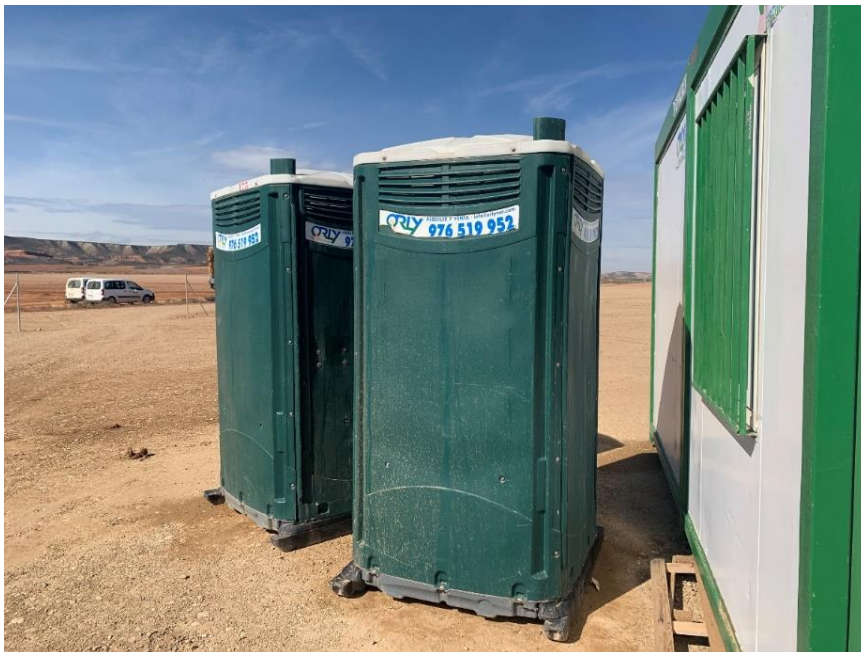
La ejecución de los trabajos no afecta a cauces ni cursos de agua, tanto temporales como permanentes y la gestión de aguas residuales (baños químicos) se realiza correctamente.

*Figura 4 Baños químicos*

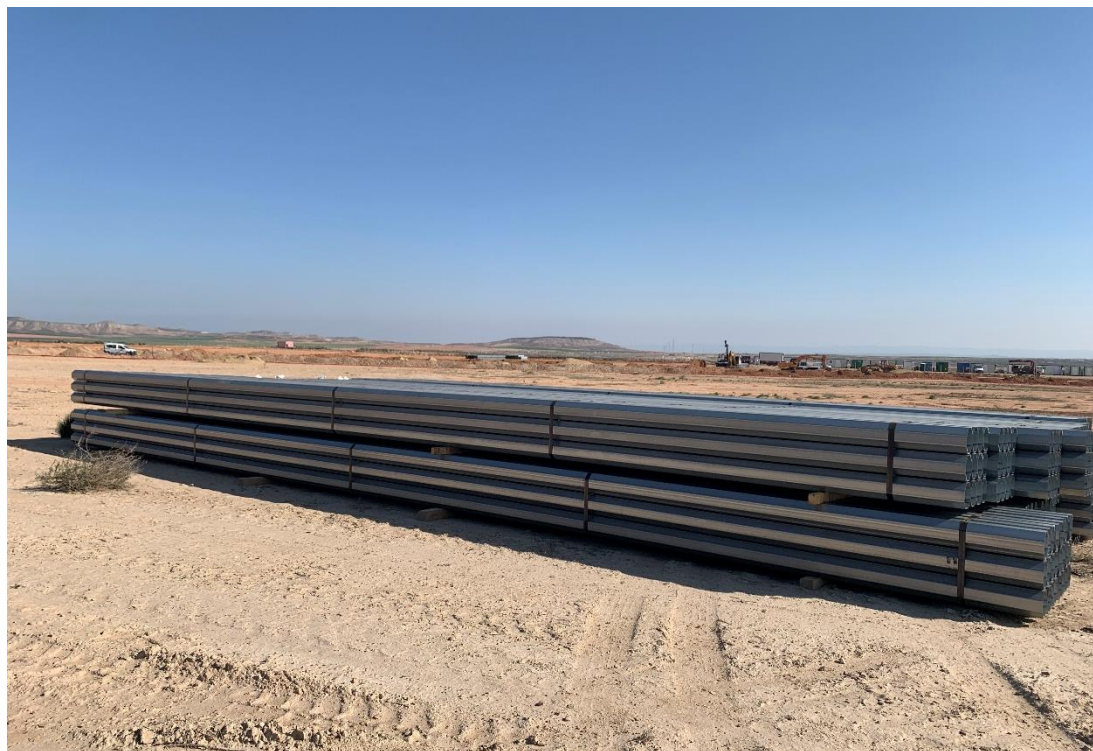
En la planta se mantiene un nivel de orden y limpieza óptimo. El acopio logístico de materiales para la fase de construcción se ha realizado de manera correcta en las zonas destinadas para esta labor.

*Figura 5 Zona de acopio*

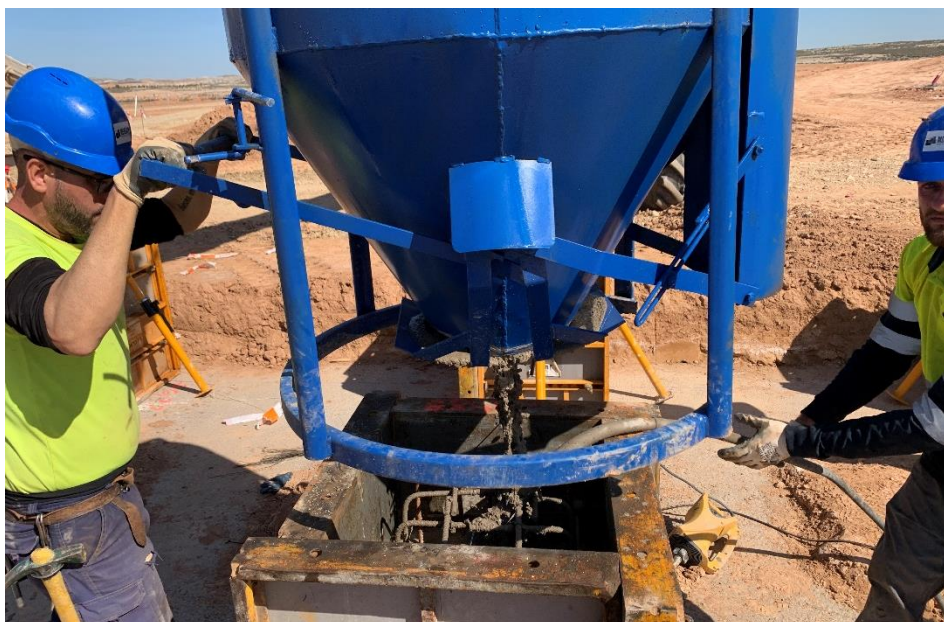
*Figura 6 Hormigonado de los pilares del CT*

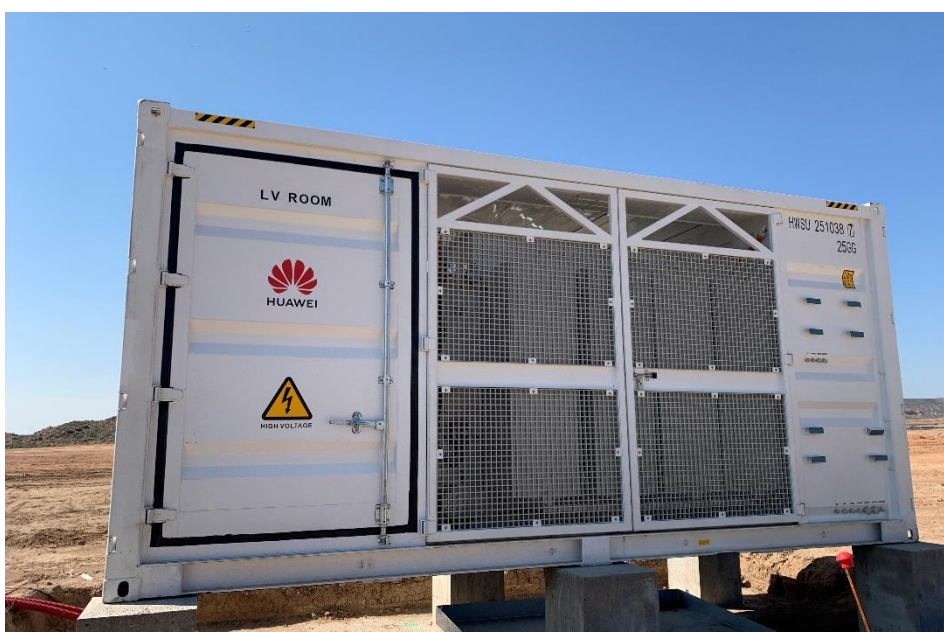
*Figura 7 Colocación del centro de transformación*

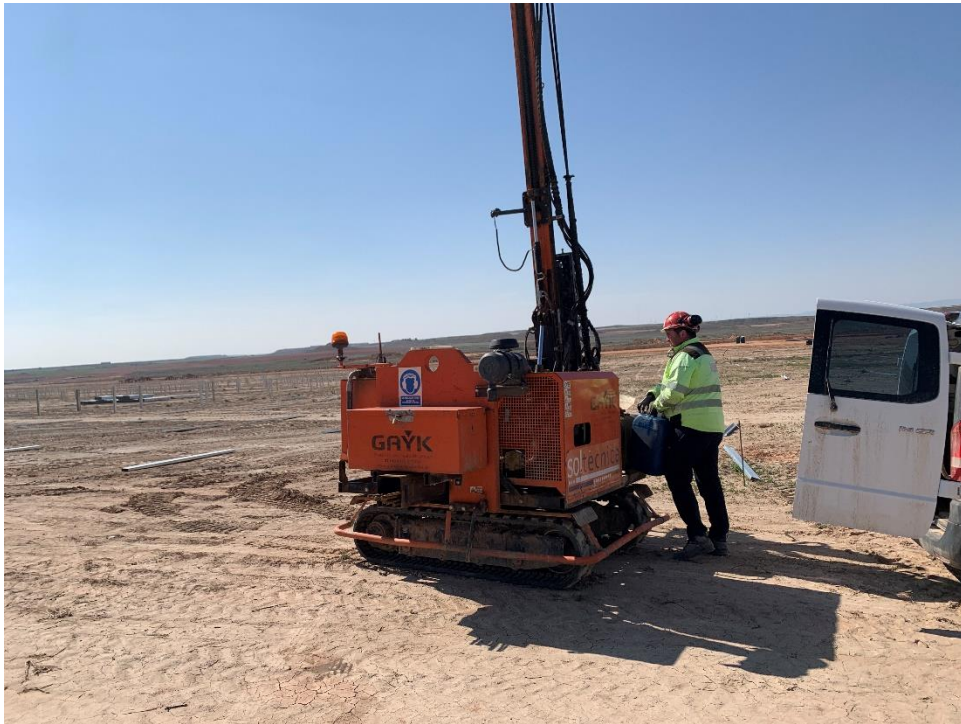
*Figura 8 Hincado de la estructura*

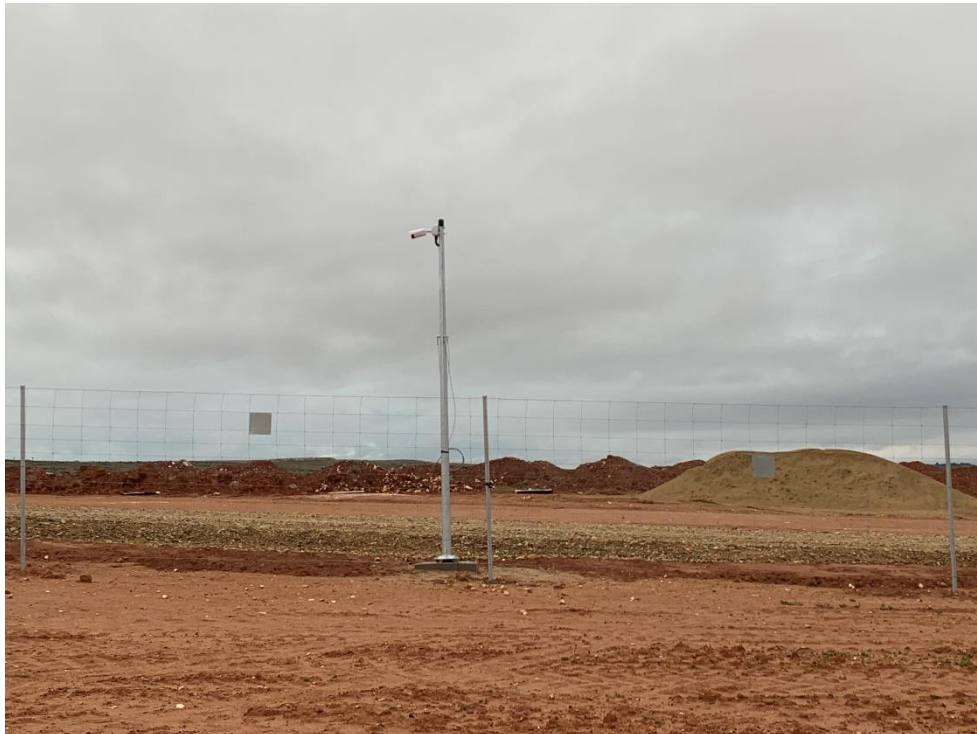
*Figura 9 Colocación de las cámaras de seguridad*

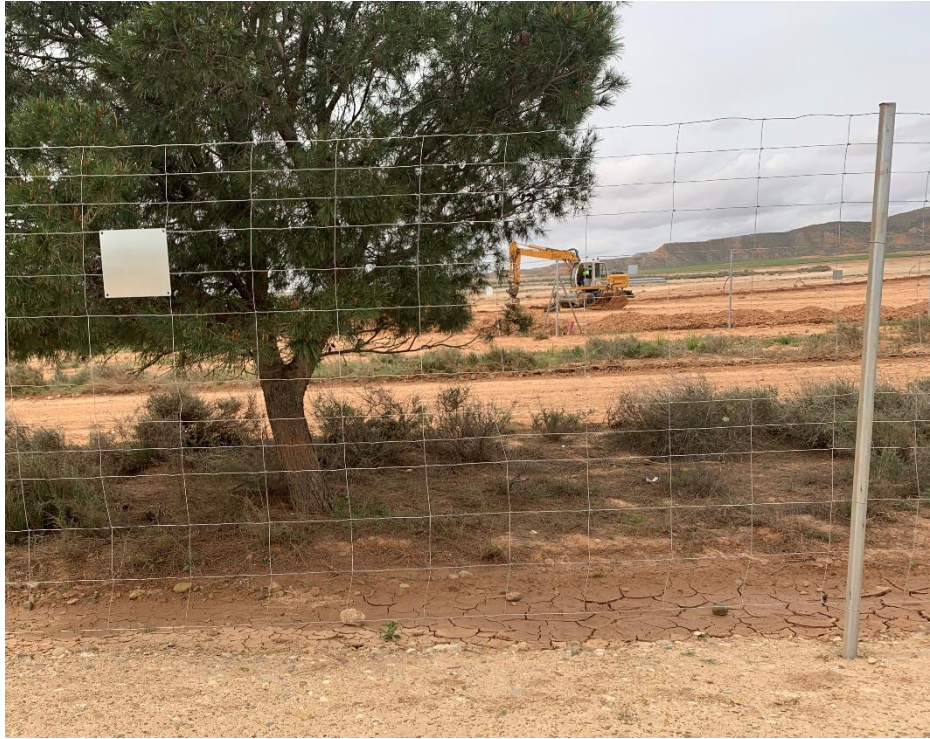
*Figura 10 Vallado perimetral de la zona de casetas subsanado*

Durante este mes, se ha corregido el ancho de los pasos de fauna, y el vallado perimetral de la zona de casetas.

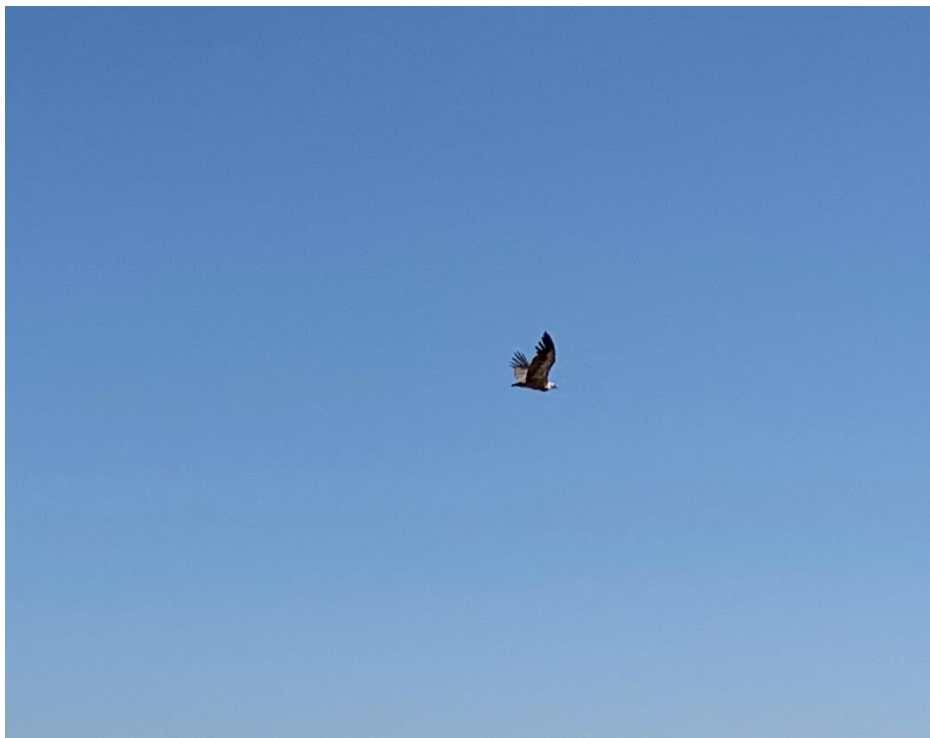
*Figura 11 Buitre leonado en las proximidades de la planta*

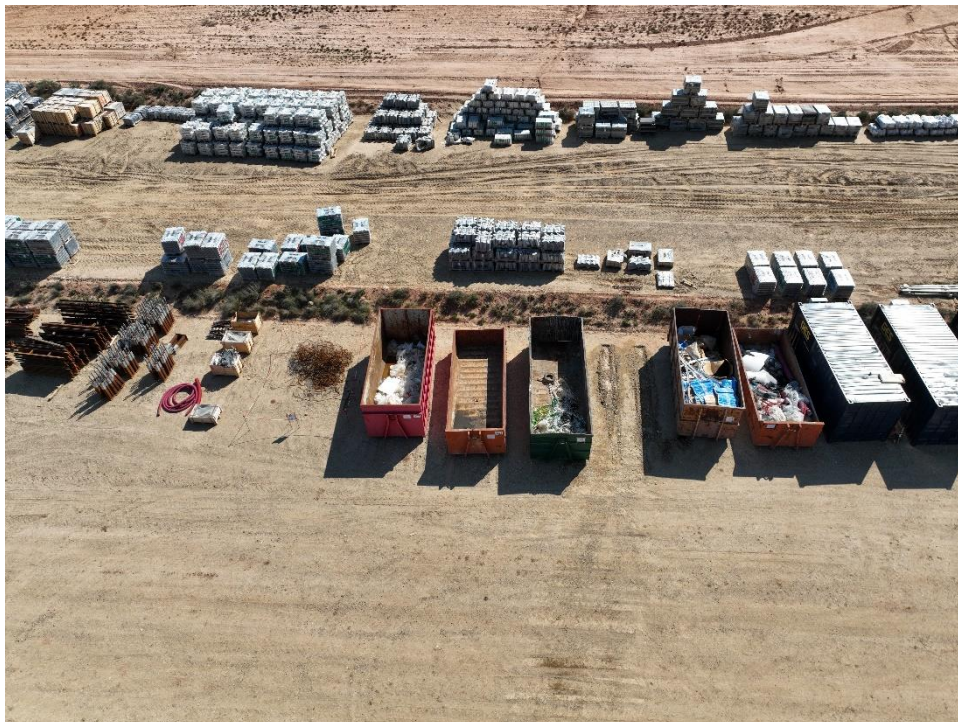
El punto limpio de residuos no peligrosos consta de cinco contenedores, uno para restos plásticos (bolsa de basura, botellas, tubos corrugados...), cartón, flejes, madera y plástico blando. También hay una zona para los restos de ferralla.

*Figura 12 Punto limpio de residuos no peligrosos*

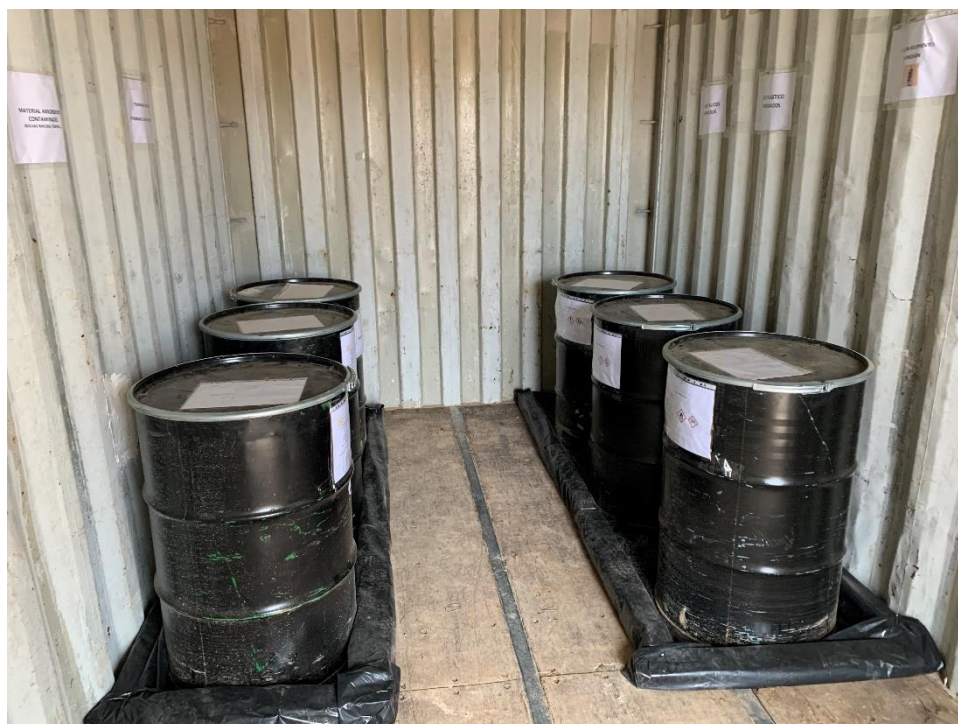
Así como, el punto limpio de residuos peligrosos consta de seis bidones dispuestos dentro de un contenedor marítimo impermeabilizado. En cada uno se diferencian: gases en recipientes a presión, plásticos contaminados, metales contaminados, material absorbente contaminado (bolsas de basura, trapos...), tierras contaminadas (tierras con sepiolita) y aceites de motor hidráulico.

*Figura 13 Punto limpio de residuos peligrosos*
