PLANTA SOLAR FOTOVOLTAICA (FV)

"SAN MIGUEL A" DE 49,5 MWp"

Programa de Vigilancia Ambiental

Nombre de la instalación:	FV SAN MIGUEL A
Provincia/s ubicación de la instalación:	ZARAGOZA
Nombre del titular:	ENERGIAS RENOVABLES DE ATLAS, S.L.
CIF del titular:	B-87.822.706
Nombre de la empresa de vigilancia:	ARGUSTEC S.L.
Tipo de EIA:	ORDINARIA
Informe de FASE de:	CONSTRUCCIÓN
Periodicidad del informe según DIA:	MENSUAL
Año de seguimiento n.º:	AÑO 1
N.º de informe y año de seguimiento	INFORME N.º 5 DEL AÑO 1
Período que recoge el informe:	JUNIO 2022

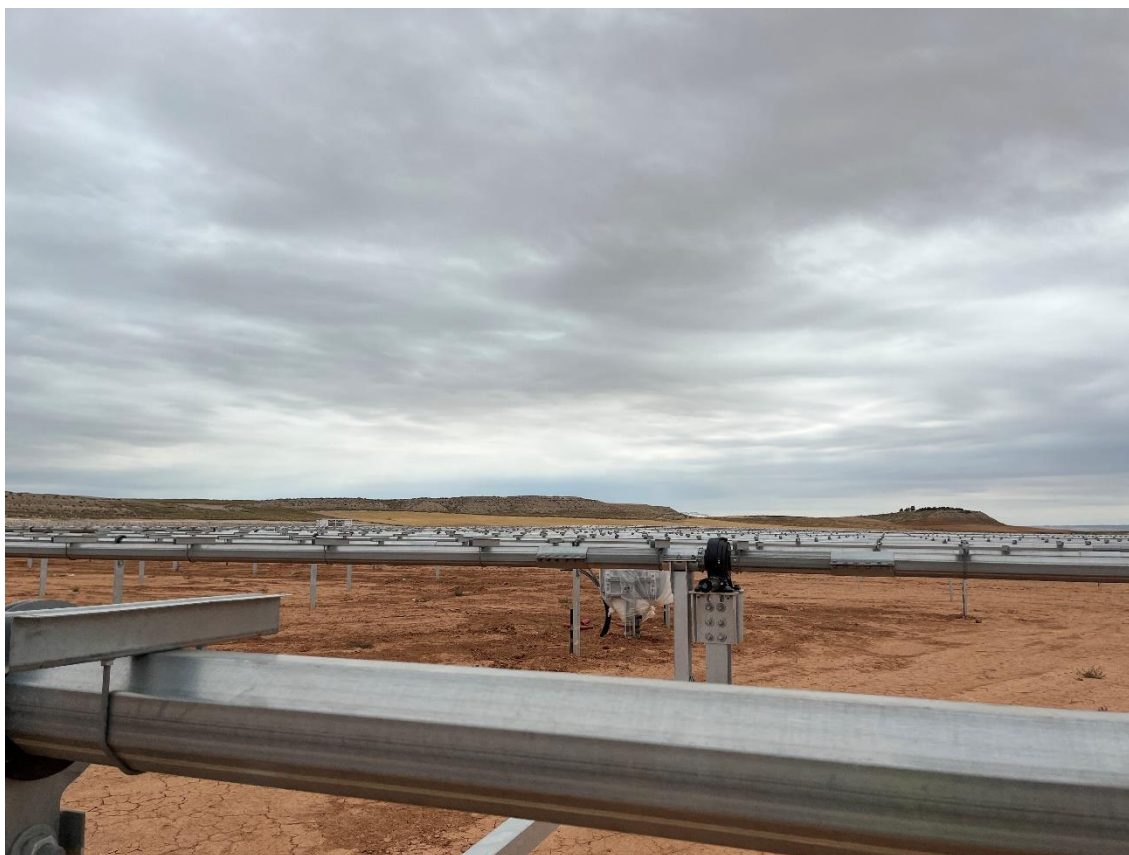
Durante este mes se ha continuado el montaje de los trackers (Figura 3).

Figura 2 Montaje de los trackers

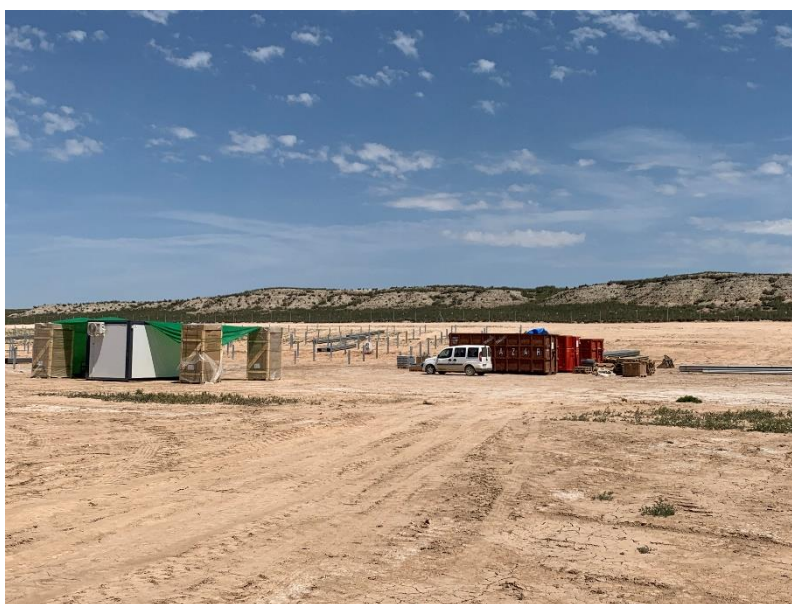
En cuanto al punto limpio de residuos peligrosos y residuos no peligrosos, se consta que la segregación se está realizando correctamente.

El punto limpio de residuos no peligrosos de la zona de acopio logístico y el dispuesto dentro de la planta, consta de cinco contenedores, uno para restos plásticos (bolsa de basura, botellas, tubos corrugados...), cartón, flejes, madera y plástico blando. También hay una zona para los restos de ferralla.

Figura 3 Punto limpio de RNP y zona de sombra

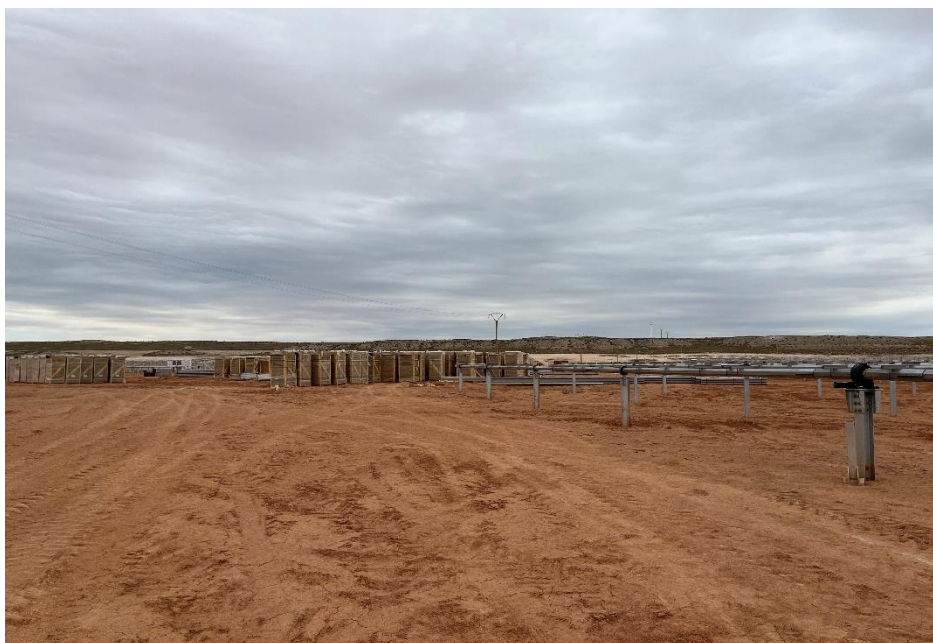
En la planta se mantiene un nivel de orden y limpieza óptimo. El acopio logístico de materiales para la fase de construcción se ha realizado de manera correcta en las zonas destinadas para esta labor, y se ha dispuesto un punto de RNP dentro de la planta.

Figura 4 Zona de acopio de módulos

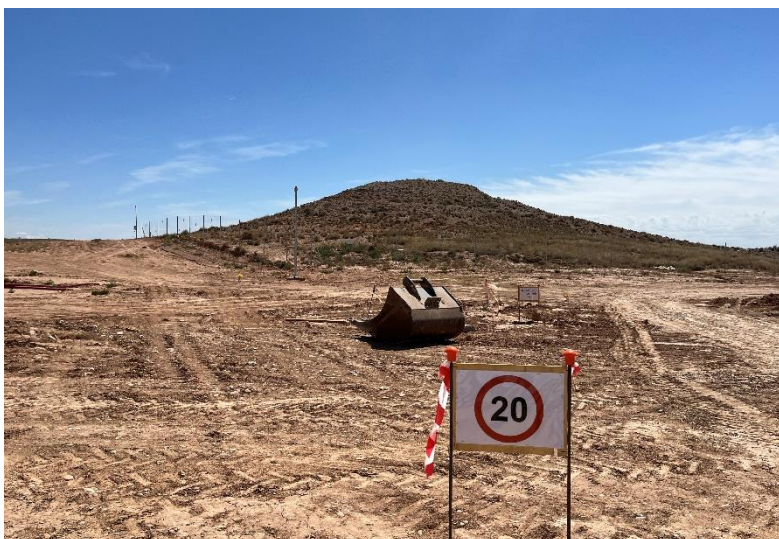
La obra dispone de cuba de agua y se realizan riesgos con regularidad. Además, la obra cuenta con un límite de velocidad establecido de 20km/h para reducir de esta forma las emisiones de polvo.

Figura 5 Señalización en obra

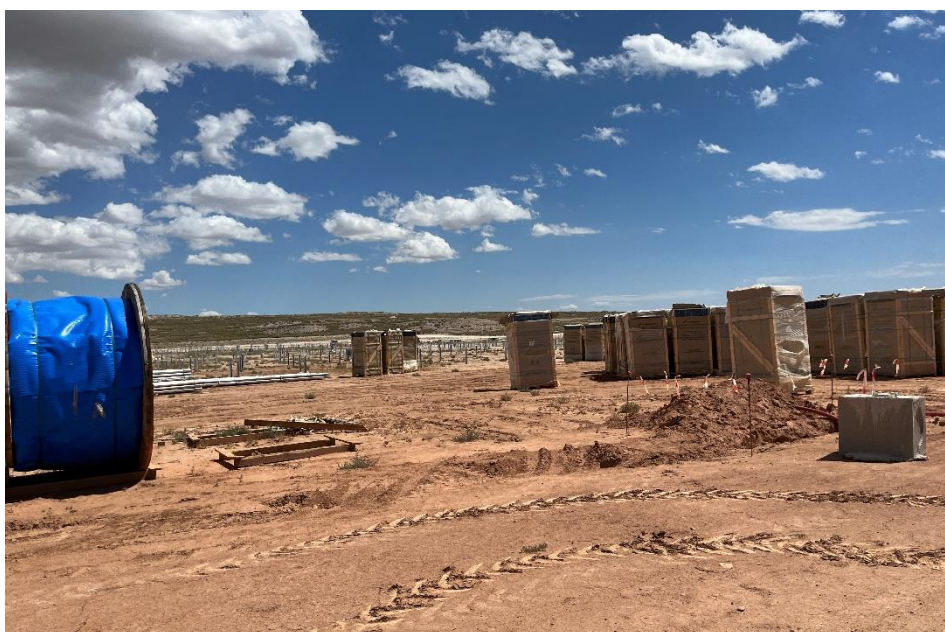
Figura 7 Zona de acopio
