## PLANTA SOLAR FOTOVOLTAICA (FV)

### "SAN MIGUEL B DE 49,5 MWp"

#### Programa de Vigilancia Ambiental

Nombre de la instalación:	<b>FV SAN MIGUEL B</b>
Provincia/s ubicación de la instalación:	<b>ZARAGOZA</b>
Nombre del titular:	<b>ENERGÍAS RENOVABLES DE CALIPSO S.L.</b>
CIF del titular:	<b>B-87.822.755</b>
Nombre de la empresa de vigilancia:	<b>ARGUSTEC S.L.</b>
Tipo de EIA:	<b>ORDINARIA</b>
Informe de FASE de:	<b>CONSTRUCCIÓN</b>
Periodicidad del informe según DIA:	<b>MENSUAL</b>
Año de seguimiento n.º:	<b>AÑO 1</b>
N.º de informe y año de seguimiento	<b>INFORME N.º 7 DEL AÑO 1</b>
Período que recoge el informe:	<b>AGOSTO 2022</b>

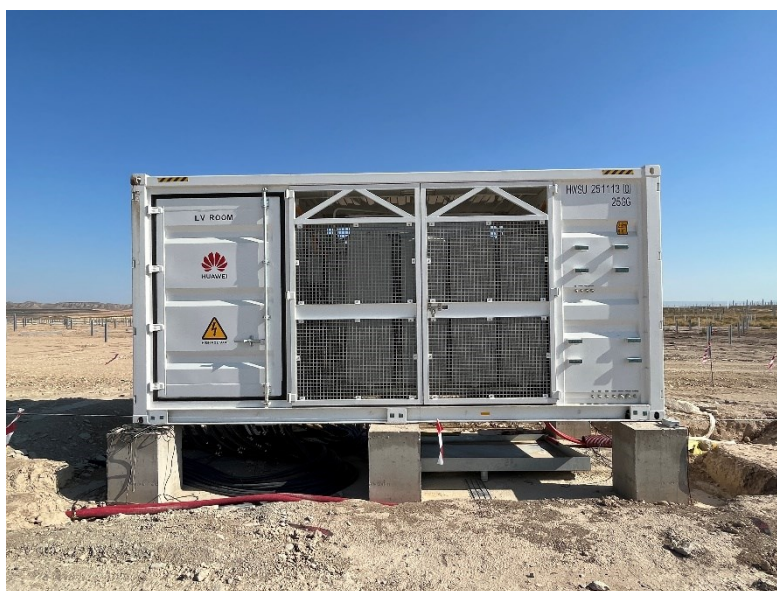
Durante este mes, se ha continuado tendiendo el cable de media y baja tensión, y con la conexión de los centros de transformación y de los inversores.

*Figura 2 Conexión de los centros de transformación*

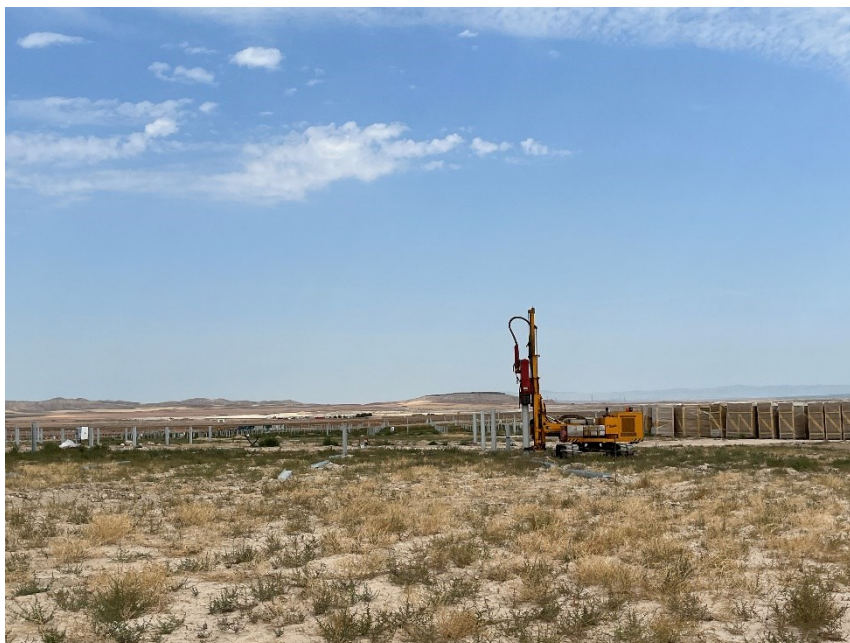
Durante este mes, han continuado las labores de hincado y con el montaje de los trackers (Figura 3).

*Figura 3 Labores de hincado*

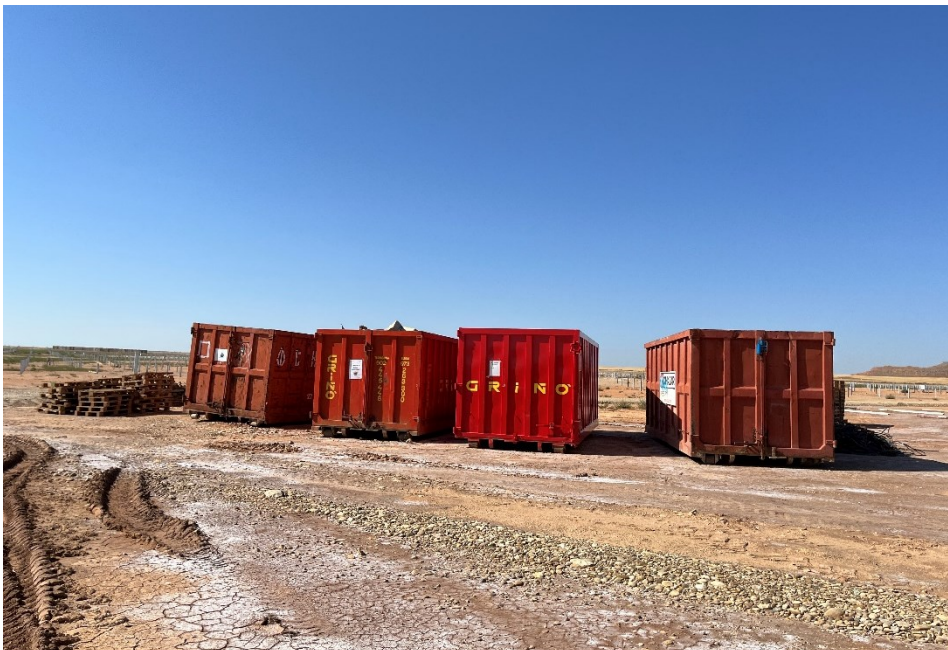
En la planta se mantiene un nivel de orden y limpieza óptimo, aunque se han observado restos de plásticos procedentes de los embalajes de los módulos fotovoltaicos. El acopio logístico de materiales para la fase de construcción se ha realizado de manera correcta en las zonas destinadas para esta labor. También se ha dispuesto un punto limpio de RNP dentro de la planta (Figura 4).

*Figura 4 Punto limpio de RNP dispuesto dentro de la planta*

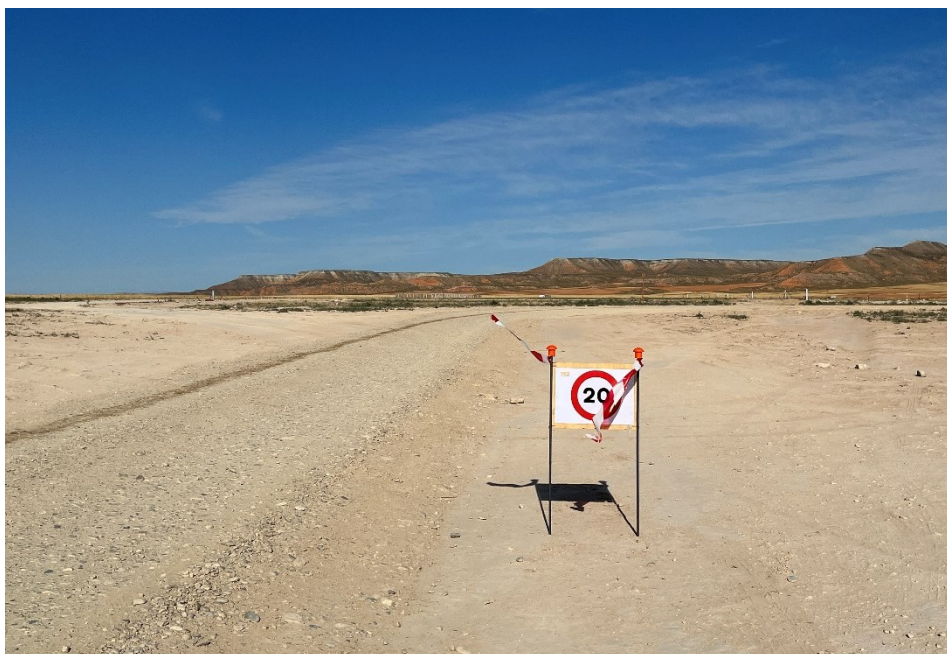
La obra dispone de cuba de agua y se realizan riesgos con regularidad. Además, la obra cuenta con un límite de velocidad establecido de 20km/h para reducir de esta forma las emisiones de polvo.

*Figura 5 Señalización en obra*

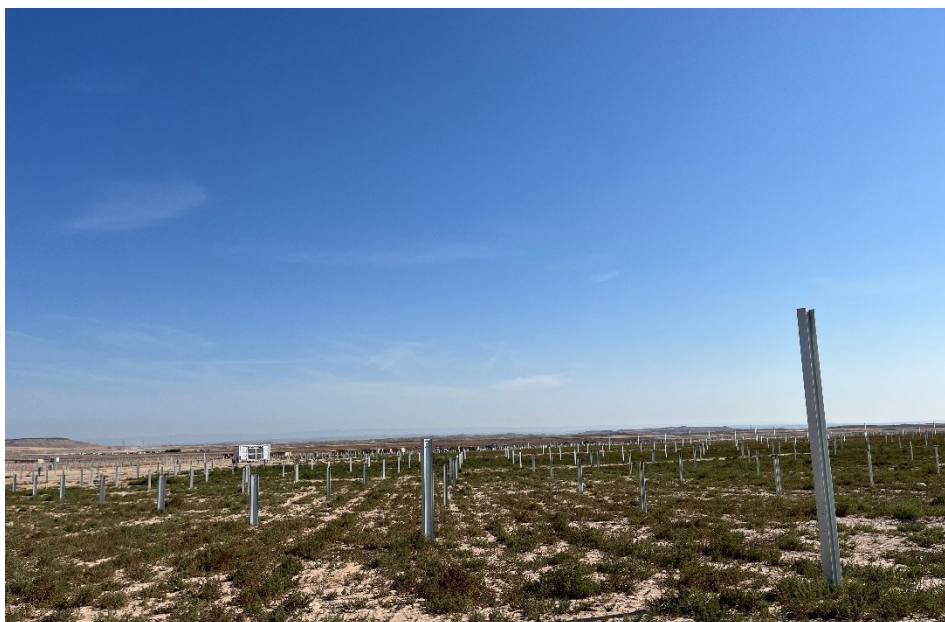
*Figura 6 Hincado*

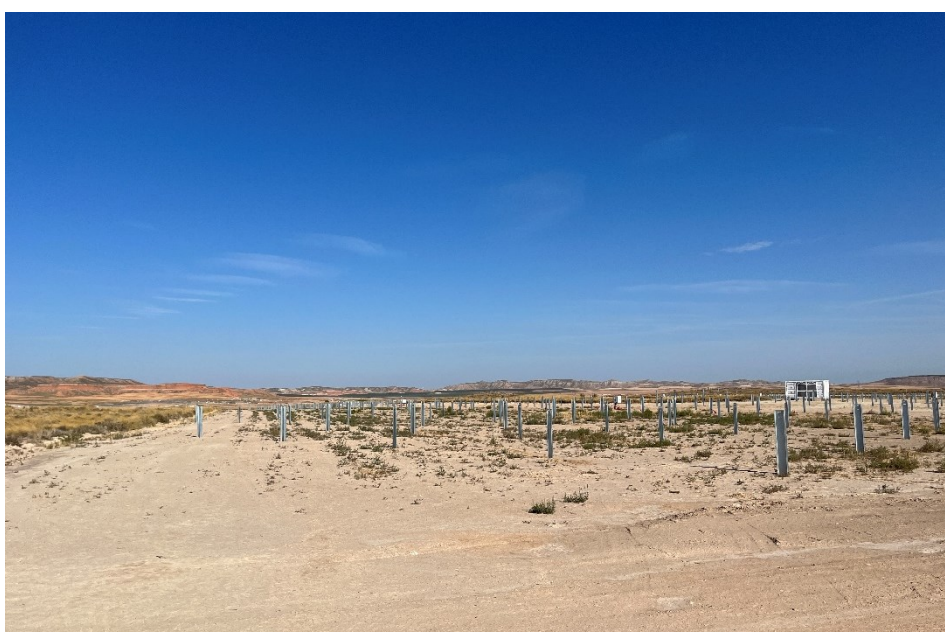
*Figura 7 Hincado*

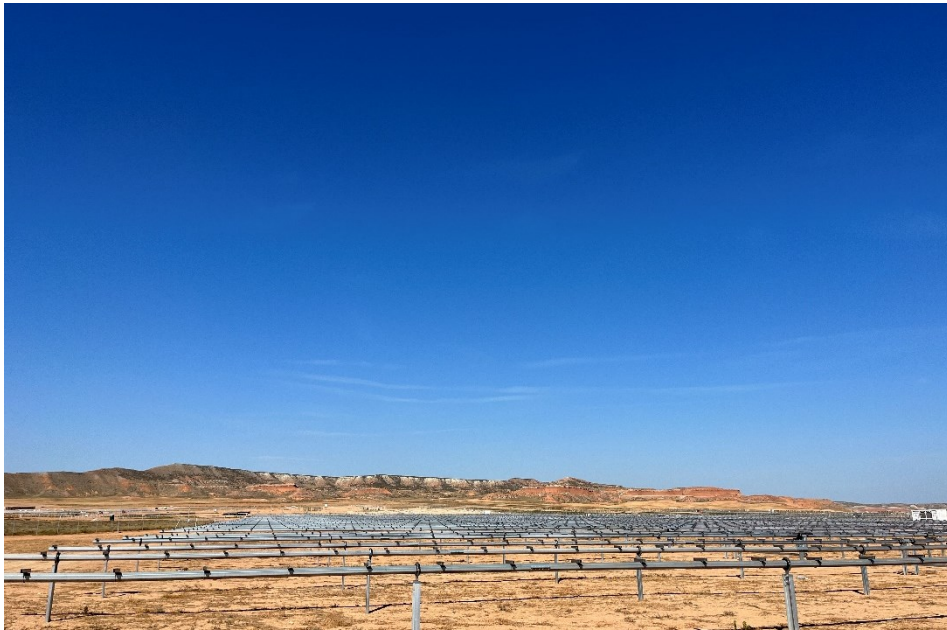
*Figura 8 Montaje de los trackers*

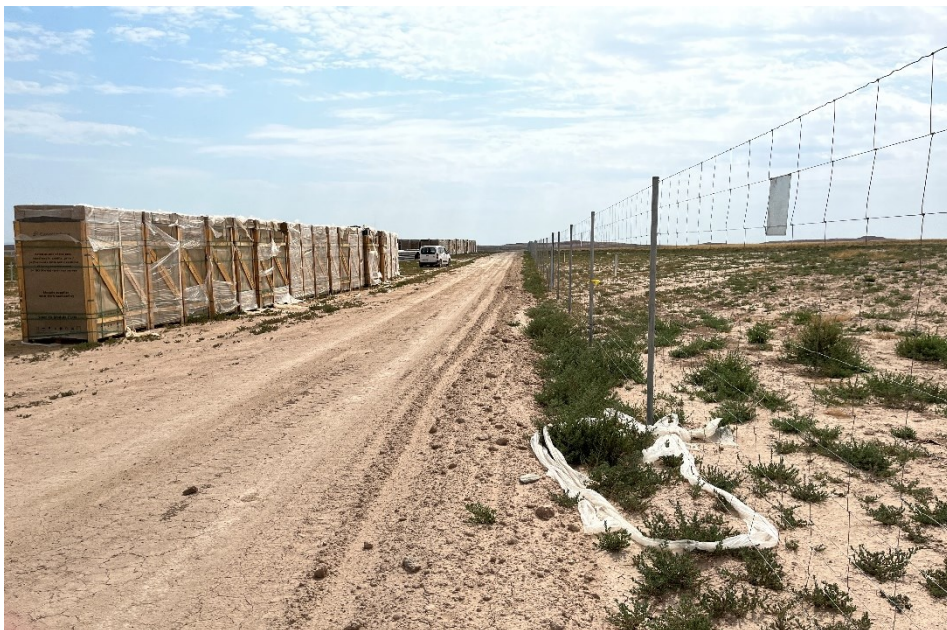
*Figura 9 Restos de plásticos procedentes del embalaje de los módulos*
