## PLANTA SOLAR FOTOVOLTAICA (FV)

### "SAN MIGUEL B DE 49,5 MWp"

#### Programa de Vigilancia Ambiental

Nombre de la instalación:	<b>FV SAN MIGUEL B</b>
Provincia/s ubicación de la instalación:	<b>ZARAGOZA</b>
Nombre del titular:	<b>ENERGÍAS RENOVABLES DE CALIPSO S.L.</b>
CIF del titular:	<b>B-87.822.755</b>
Nombre de la empresa de vigilancia:	<b>ARGUSTEC S.L.</b>
Tipo de EIA:	<b>ORDINARIA</b>
Informe de FASE de:	<b>CONSTRUCCIÓN</b>
Periodicidad del informe según DIA:	<b>MENSUAL</b>
Año de seguimiento n.º:	<b>AÑO 2</b>
N.º de informe y año de seguimiento	<b>INFORME N.º 1 DEL AÑO 2</b>
Período que recoge el informe:	<b>ENERO 2023</b>

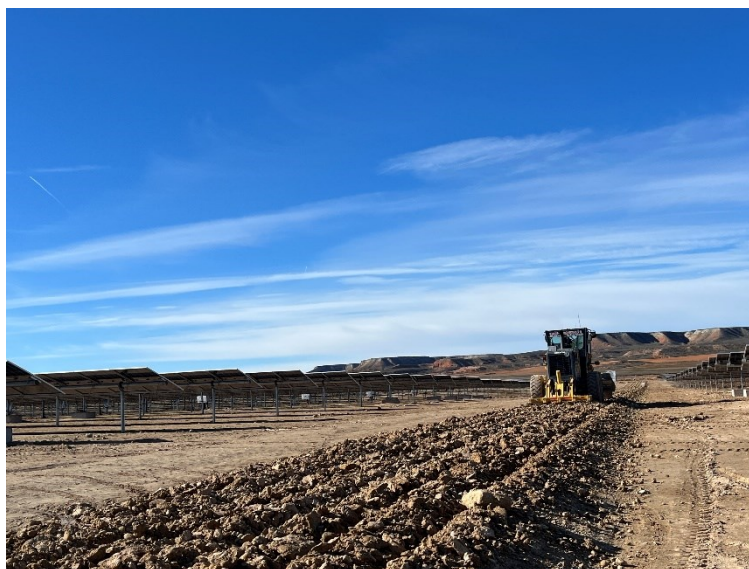
Se ha llevado a cabo la rehabilitación del vial interno

*Figura 2 Rehabilitación del vial interno*

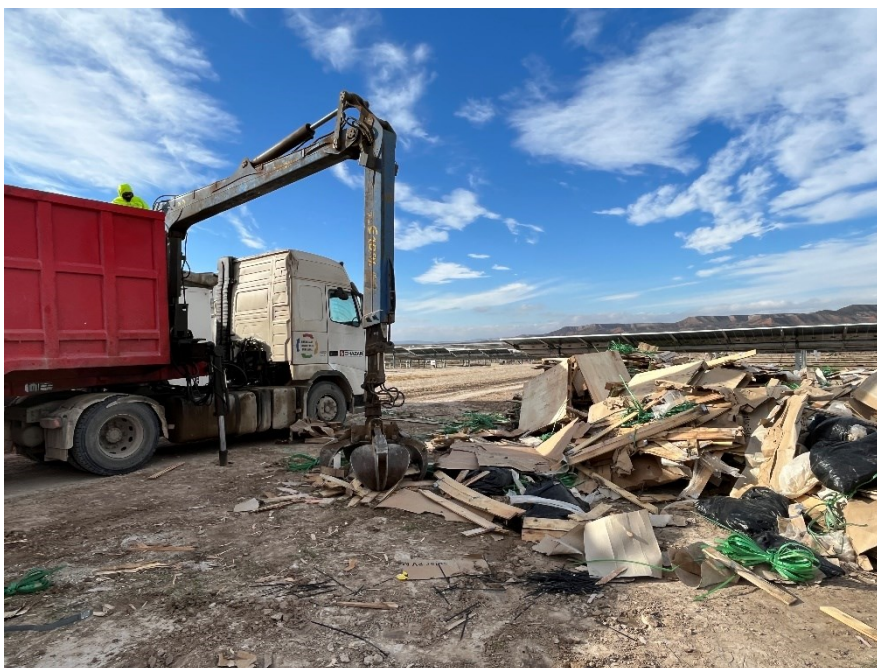
*Figura 3 Retirada de acopio temporal de RNP*

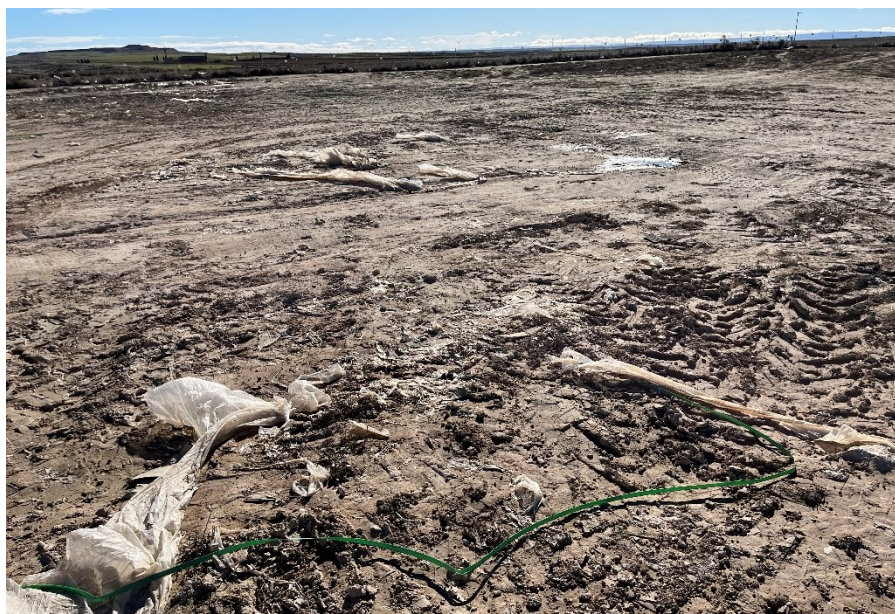
Durante la última visita se observaron abundantes trozos de plástico procedentes del embalaje de los módulos (Figura 4).

*Figura 4 Restos de plásticos*

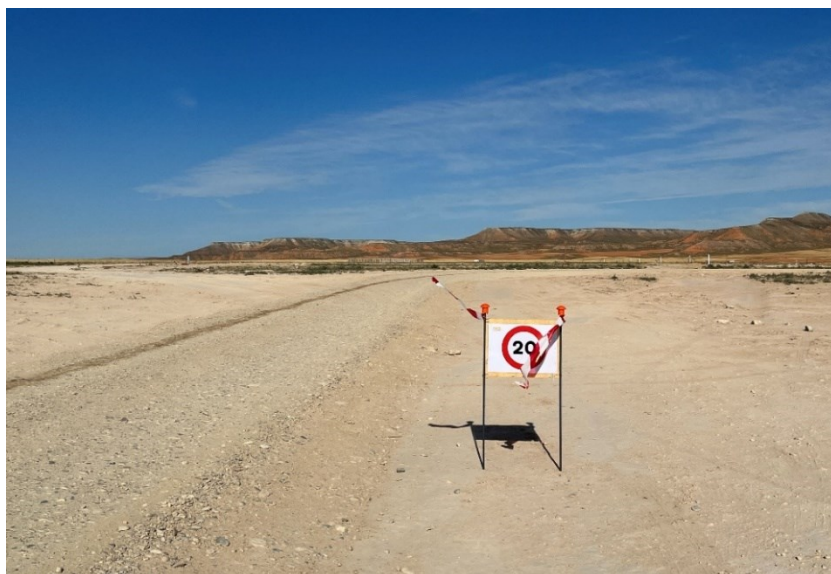
La obra dispone de cuba de agua y se realizan riesgos con regularidad. Además, la obra cuenta con un límite de velocidad establecido de 20km/h para reducir de esta forma las emisiones de polvo.

*Figura 5 Señalización en obra*

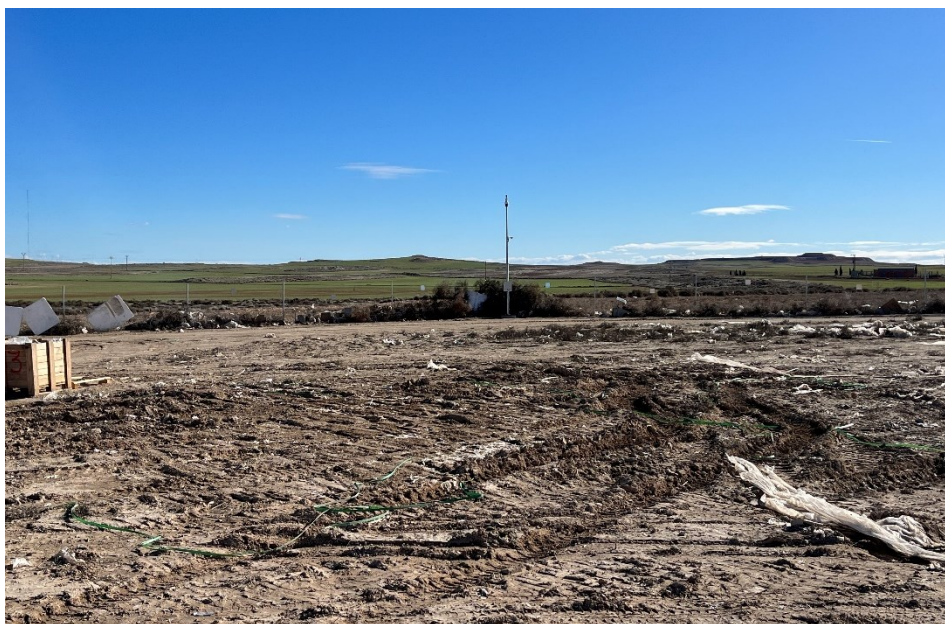
*Figura 6 Restos de plásticos en el interior de la planta*

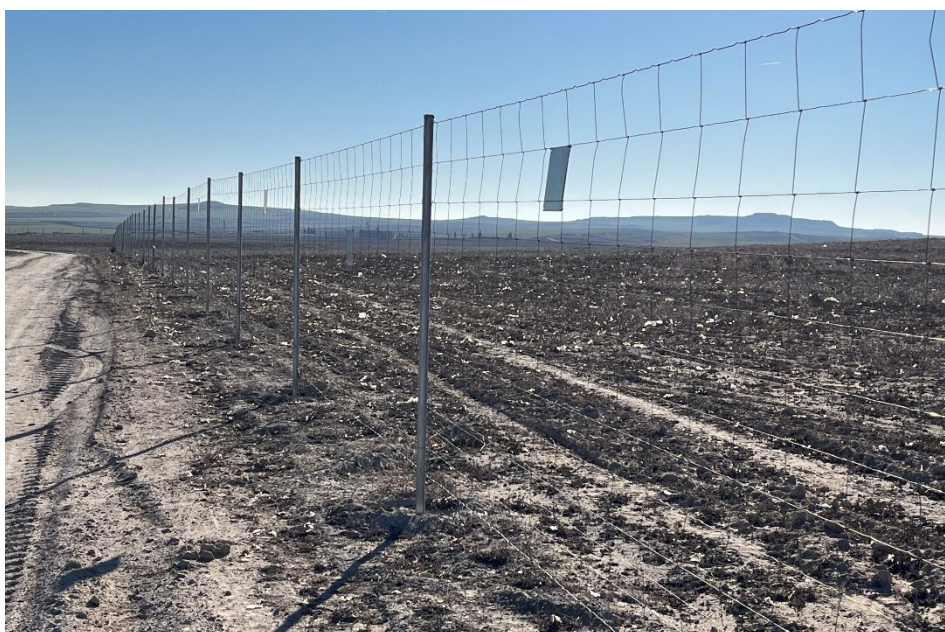
*Figura 7 Restos de plásticos en el exterior de la planta*

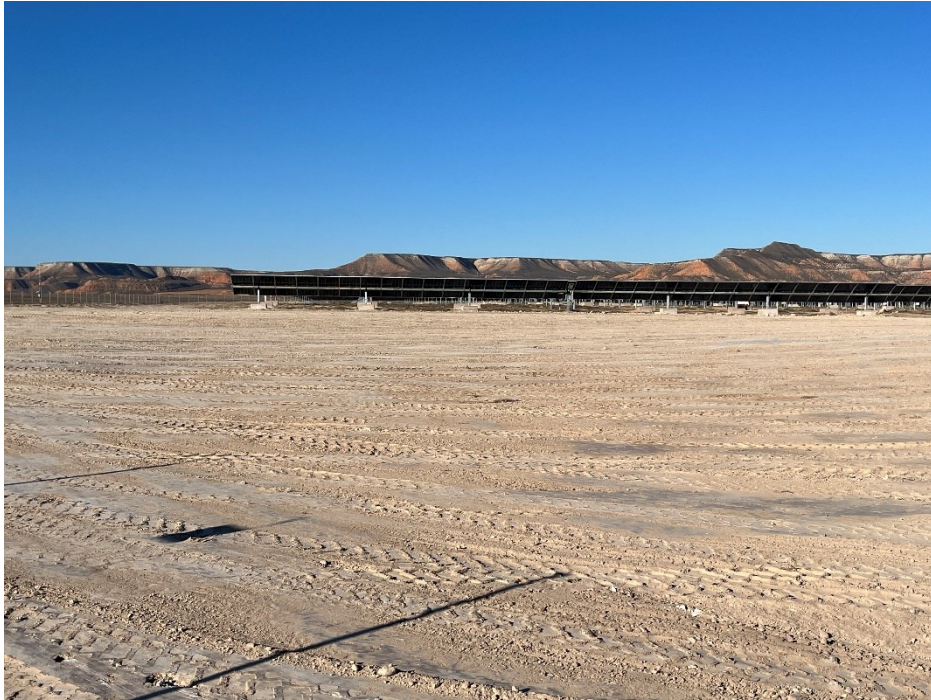
*Figura 8 Traillado del terreno*

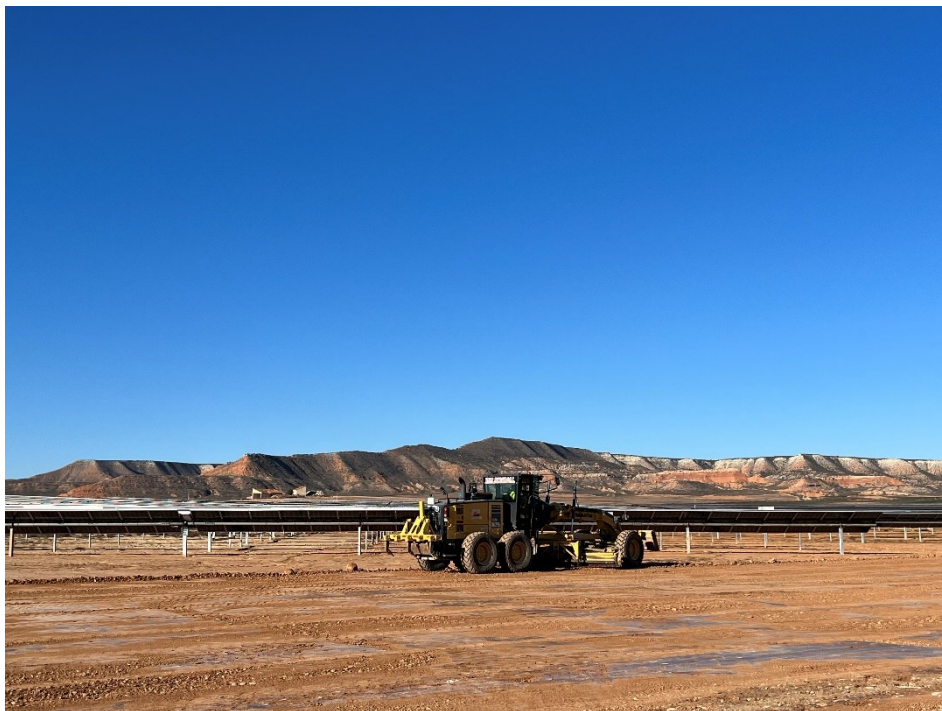
*Figura 9 Nivelaciones del terreno*
