PLANTA SOLAR FOTOVOLTAICA (FV)

"SAN MIGUEL B DE 49,5 MWp"

Programa de Vigilancia Ambiental

Nombre de la instalación:	FV SAN MIGUEL B
Provincia/s ubicación de la instalación:	ZARAGOZA
Nombre del titular:	ENERGÍAS RENOVABLES DE CALIPSO S.L.
CIF del titular:	B-87.822.755
Nombre de la empresa de vigilancia:	ARGUSTEC S.L.
Tipo de EIA:	ORDINARIA
Informe de FASE de:	CONSTRUCCIÓN
Periodicidad del informe según DIA:	MENSUAL
Año de seguimiento n.º:	AÑO 2
N.º de informe y año de seguimiento	INFORME N.º 2 DEL AÑO 2
Período que recoge el informe:	FEBRERO 2023

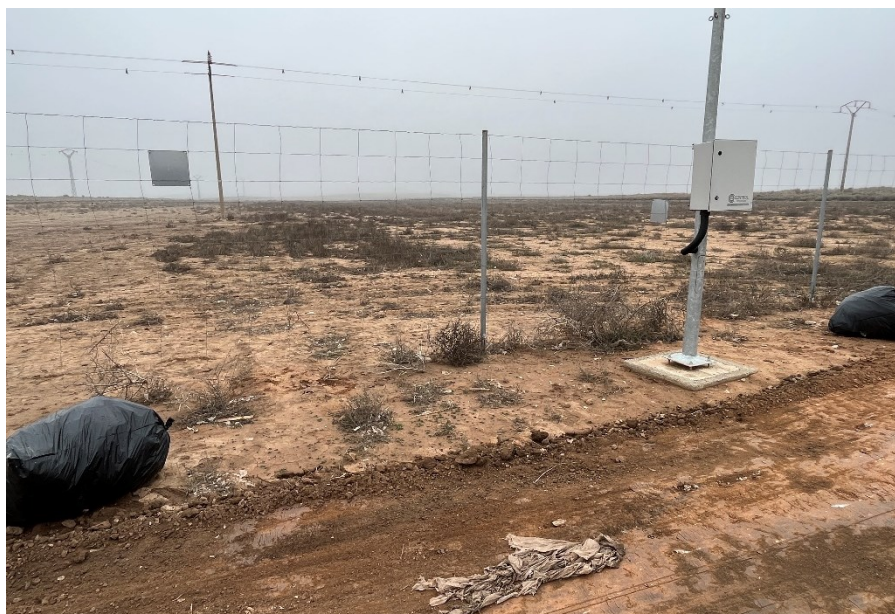
Durante la última visita se observaron abundantes trozos de plástico procedentes del embalaje de los módulos (Figura 4).

Figura 2 Restos de plásticos

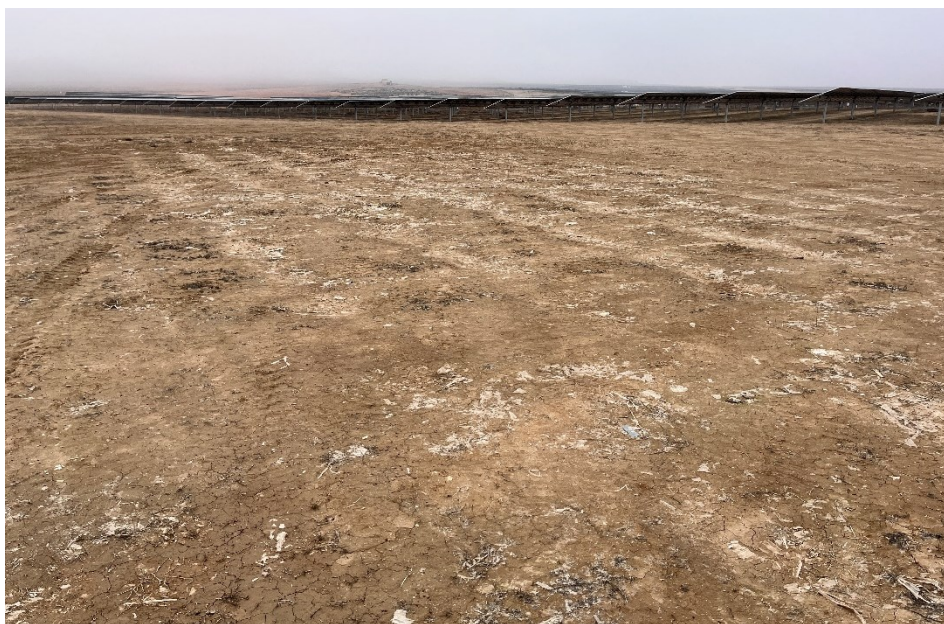
Figura 4 Restos de plásticos en el interior de la planta

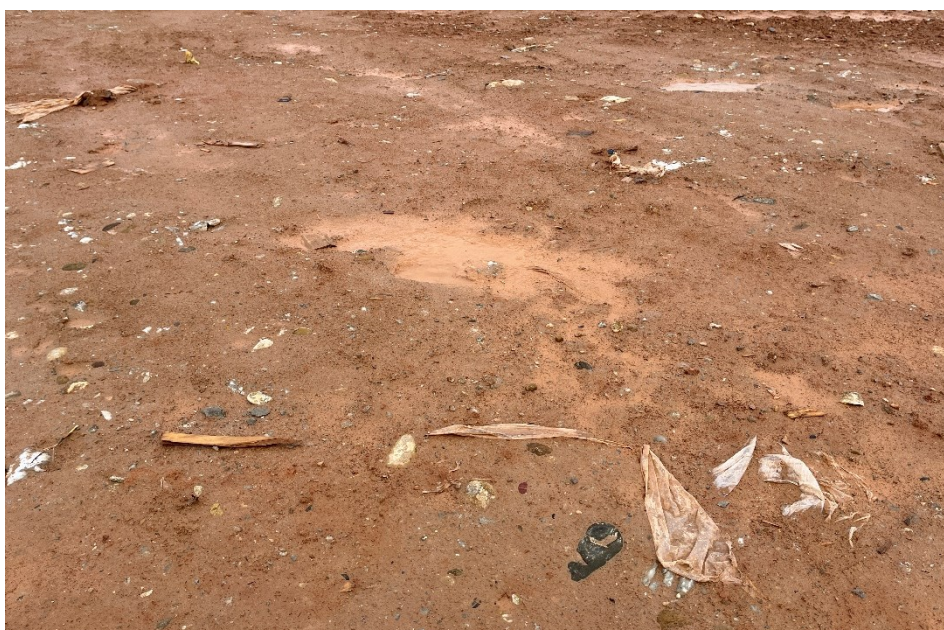
Figura 5 Restos de plásticos en el interior de la planta

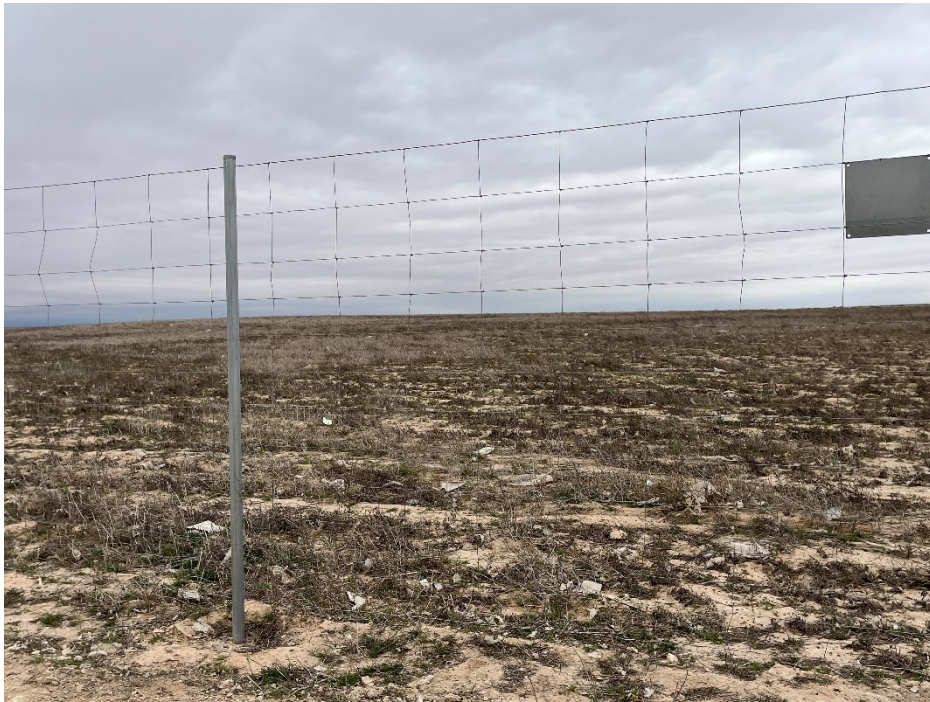
Figura 6 Restos de plásticos en el exterior de la planta

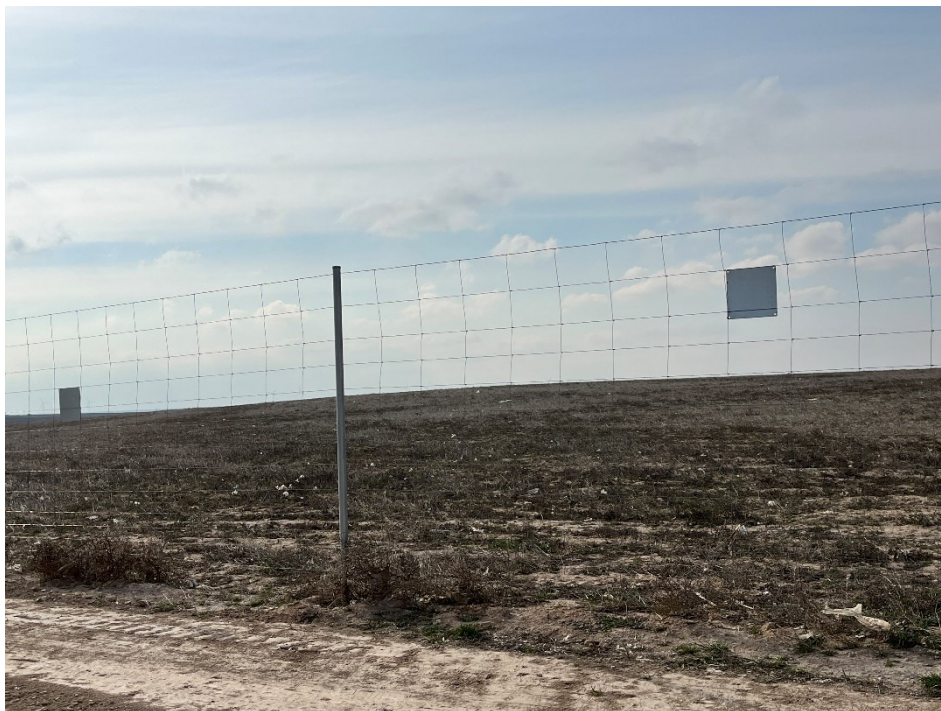
Figura 7 Restos de plásticos en el exterior de la planta
