**PLANTA SOLAR FOTOVOLTAICA (FV)**  
**"SAN MIGUEL B DE 49,5 MWp"**

Programa de Vigilancia Ambiental

Nombre de la instalación:	<b>FV SAN MIGUEL B</b>
Provincia/s ubicación de la instalación:	<b>ZARAGOZA</b>
Nombre del titular:	<b>ENERGÍAS RENOVABLES DE CALIPSO S.L.</b>
CIF del titular:	<b>B-87.822.755</b>
Nombre de la empresa de vigilancia:	<b>ARGUSTEC S.L.</b>
Tipo de EIA:	<b>ORDINARIA</b>
Informe de FASE de:	<b>CONSTRUCCIÓN</b>
Periodicidad del informe según DIA:	<b>MENSUAL</b>
Año de seguimiento n.º:	<b>AÑO 1</b>
N.º de informe y año de seguimiento	<b>INFORME N.º 10 DEL AÑO 1</b>
Período que recoge el informe:	<b>NOVIEMBRE 2022</b>

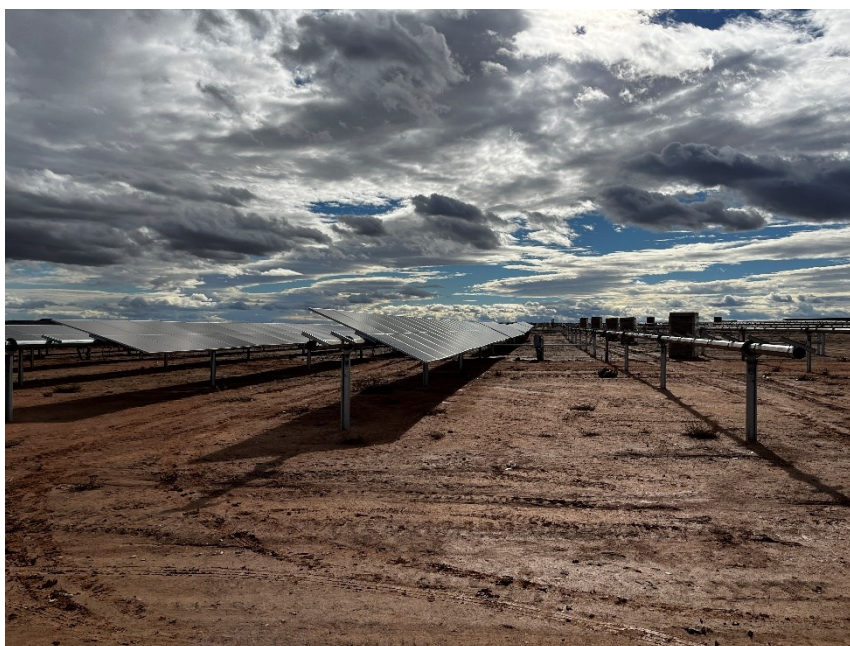
*Figura 2 Montaje de los módulos*

Durante este mes, han finalizado con el hincado (Figura 2) y han continuado con el montaje de los trackers y de los módulos fotovoltaicos.

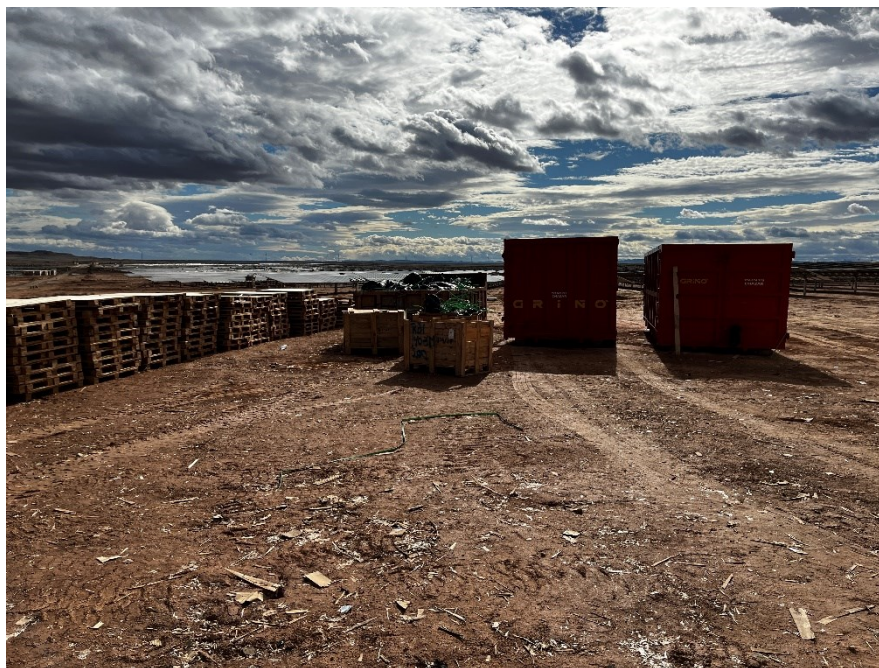
*Figura 3 Punto limpio de RNP*

En cuanto al punto limpio de residuos peligrosos y residuos no peligrosos, se consta que la segregación se está realizando correctamente.

El punto limpio de residuos no peligrosos consta de cinco contenedores, uno para restos plásticos (bolsa de basura, botellas, tubos corrugados...), cartón, flejes, madera y plástico blando. También hay una zona para los restos de ferralla.

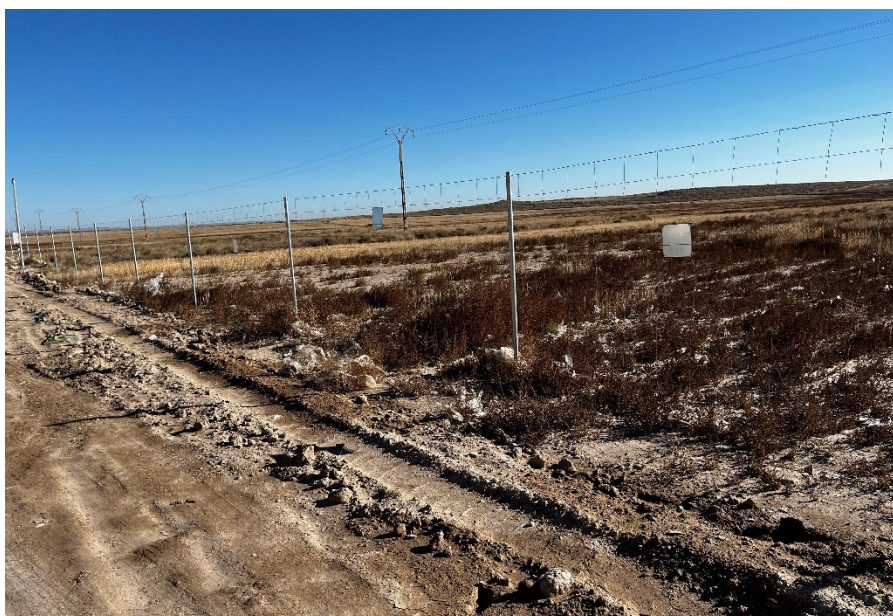
*Figura 4 Restos de plásticos*

Durante la última visita se observaron abundantes trozos de plástico procedentes del embalaje de los módulos (Figura 4).

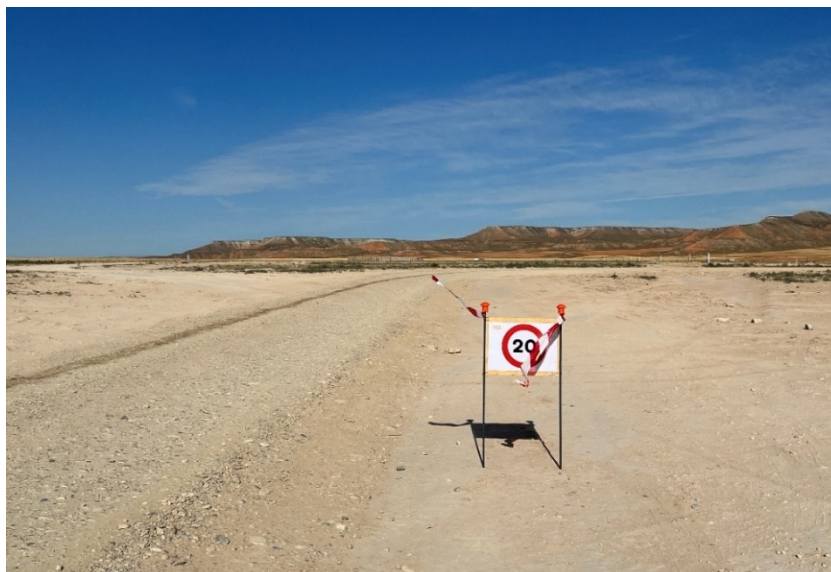
Figura 5 Señalización en obra

La obra dispone de cuba de agua y se realizan riegos con regularidad. Además, la obra cuenta con un límite de velocidad establecido de 20km/h para reducir de esta forma las emisiones de polvo.

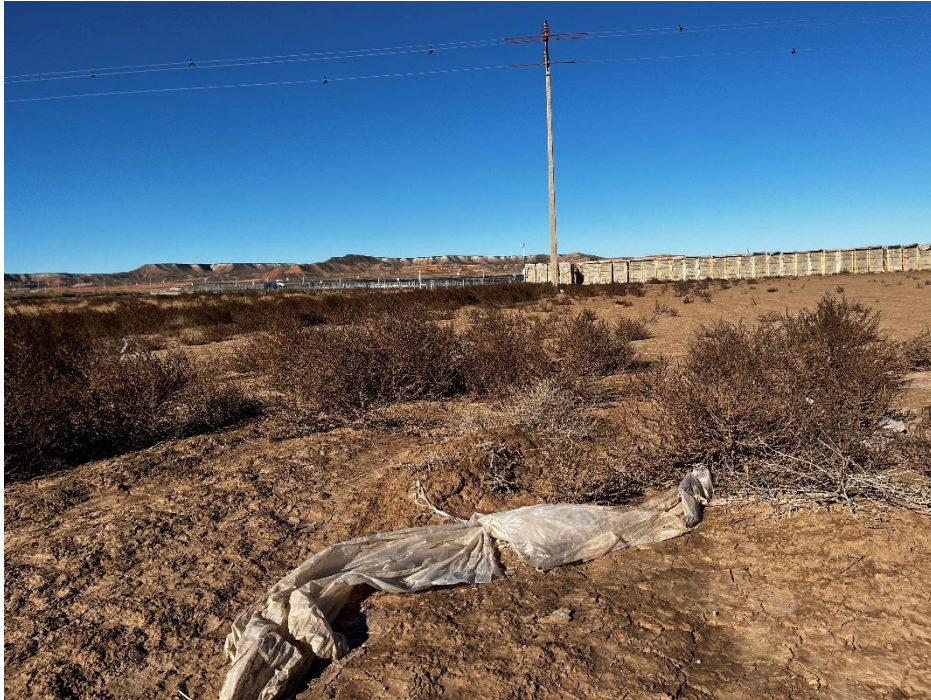
*Figura 8 Restos de plásticos fuera de la planta*
