PLANTA SOLAR FOTOVOLTAICA

"VALDOMPERE 1 48.8MWp"

Programa de Vigilancia Ambiental

Nombre de la instalación:	FV VALDOMPERE 1
Provincia/s ubicación de la instalación:	ZARAGOZA
Nombre del titular:	ALECTORIS ENERGÍA SOSTENIBLE 10 S. L
CIF del titular:	B-99.485.989
Nombre de la empresa de vigilancia:	ARGUSTEC S.L.
Tipo de EIA:	ORDINARIA
Informe de FASE de:	CONSTRUCCIÓN
Periodicidad del informe según DIA:	MENSUAL
Año de seguimiento n.º:	AÑO 1
N.º de informe y año de seguimiento	INFORME N.º 6 DEL AÑO 1
Período que recoge el informe:	JULIO 2022

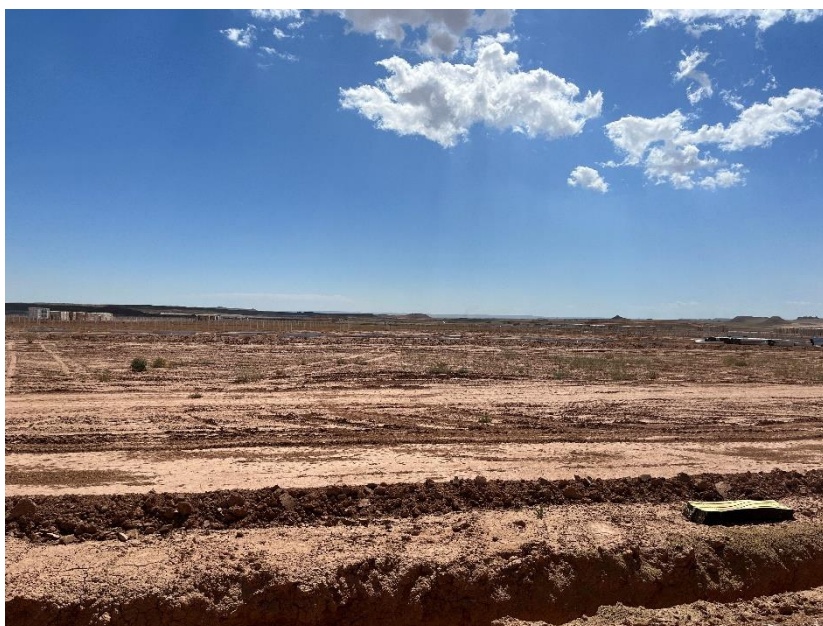
Durante este mes se ha finalizado con las labores de movimientos de tierras, cimentaciones, apertura de zanjas de la red de media, y continúan la apertura de zanjas de la red de baja tensión (Figura 2).

Figura 2 Apertura de zanjas para la RMT

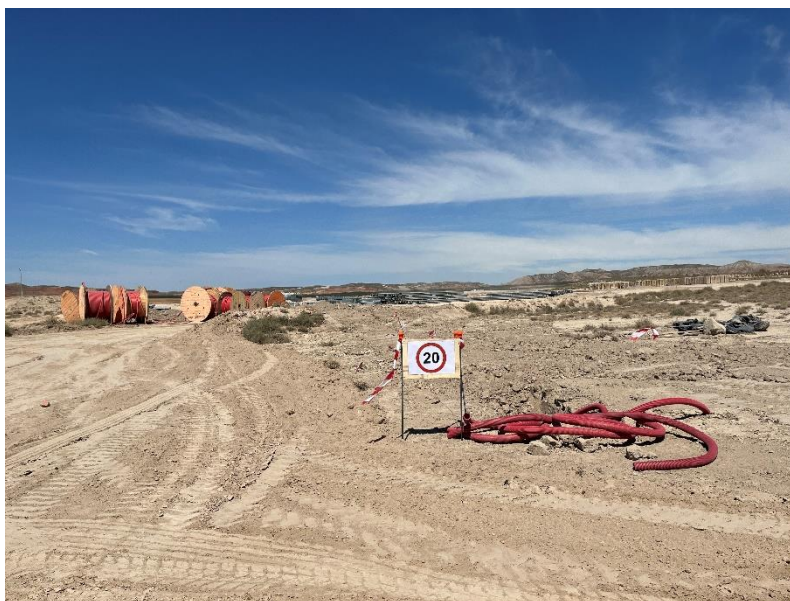
La obra dispone de cuba de agua y se realizan riesgos con regularidad. Además, la obra cuenta con un límite de velocidad establecido de 20km/h para reducir de esta forma las emisiones de polvo.

Figura 3 Señalización en obra

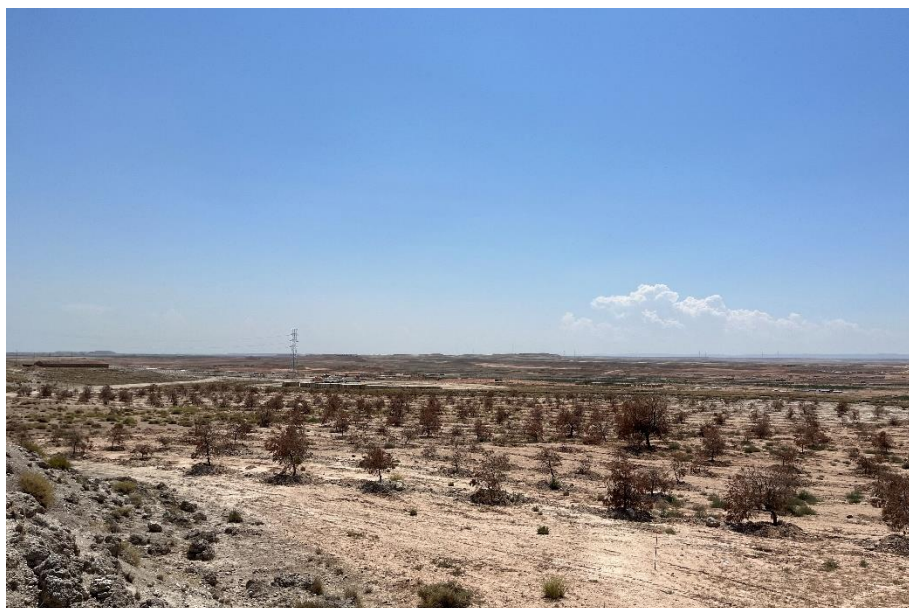
Durante el mes de Julio, se ha continuado con el seguimiento de la evolución de la masa de pinar trasplantada durante los meses de Marzo y Abril, siendo esta más negativa que el mes anterior con un índice de supervivencia menor al 1%.

Figura 4 Masa de pinar trasplantada

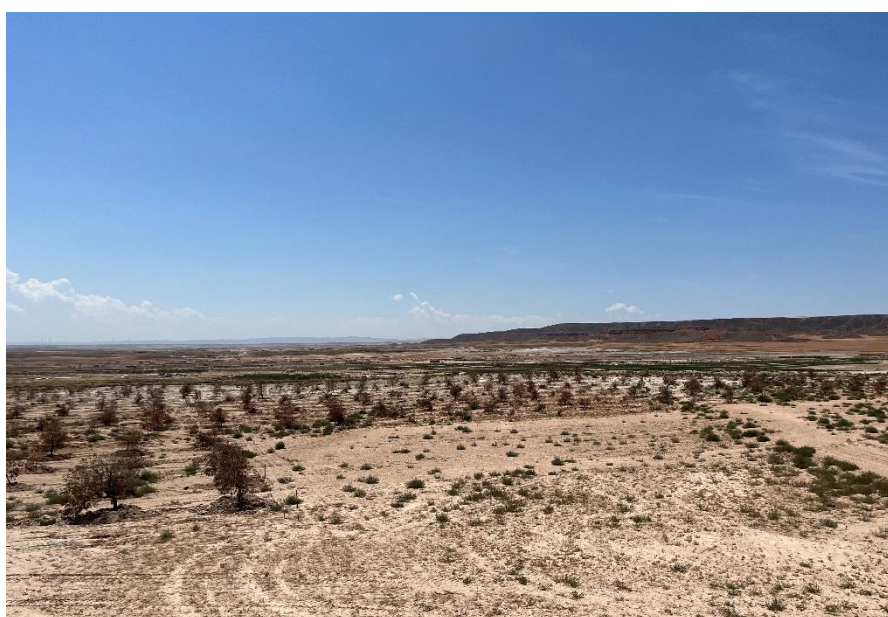
Figura 5 Masa de pinar trasplantada

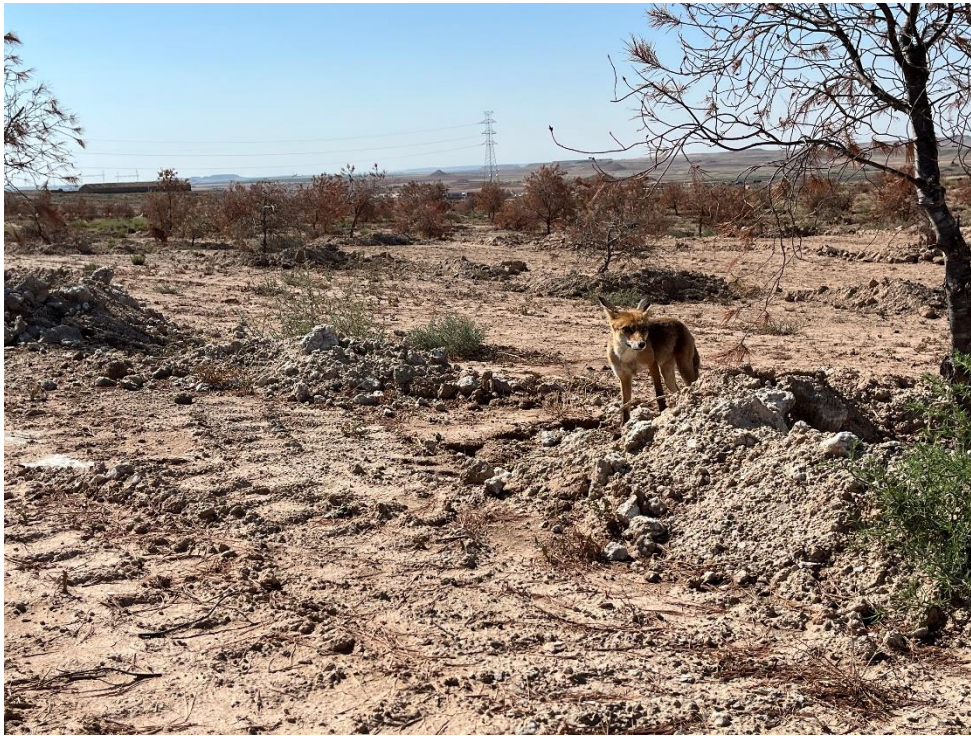
También hay presencia de un ejemplar de zorro (*Vulpes vulpes*).

Figura 6 Ejemplar de zorro (Vulpes vulpes)

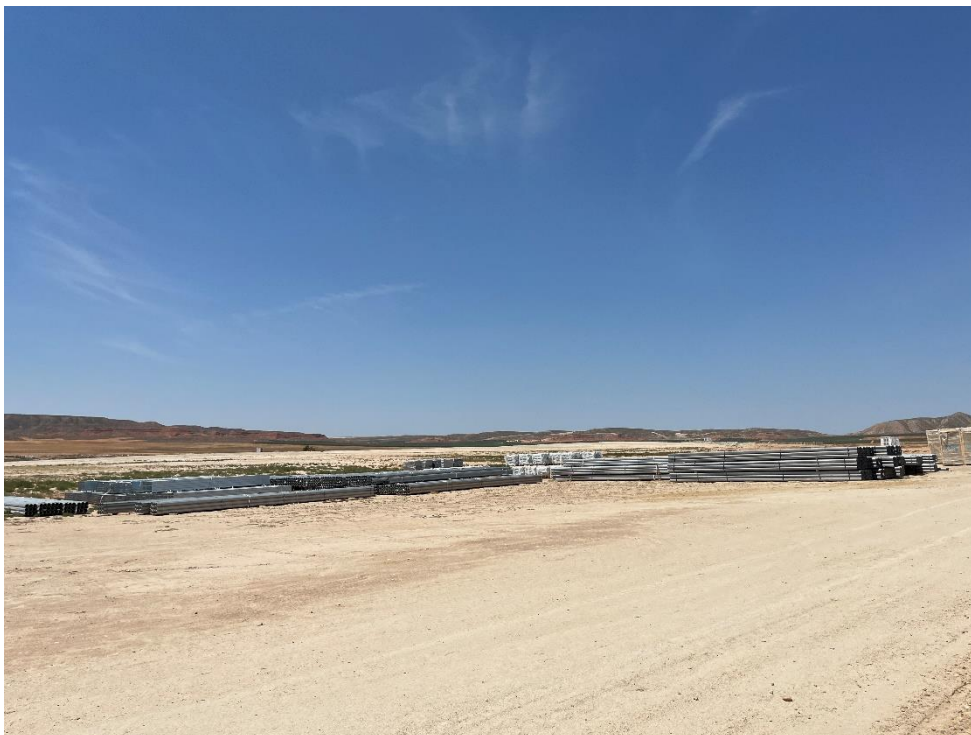
En la planta se mantiene un nivel de orden y limpieza óptimo. El acopio logístico de materiales para la fase de construcción se realizada de manera correcta en las zonas destinadas para esta labor.

Figura 7 Zona de acopio de material de construcción
