PLANTA SOLAR FOTOVOLTAICA (FV)

“VALDOMPERE 1 48,8 MWp”

Programa de Vigilancia Ambiental

Nombre de la instalación:	FV VALDOMPERE 1
Provincia/s ubicación de la instalación:	ZARAGOZA
Nombre del titular:	ALECTORIS ENERGÍA SOSTENIBLE 10, S.L.
CIF del titular:	B-99.485.989
Nombre de la empresa de vigilancia:	ARGUSTEC S.L.
Tipo de EIA:	ORDINARIA
Informe de FASE de:	CONSTRUCCIÓN
Periodicidad del informe según DIA:	FINAL-CONCLUSIONES
Año de seguimiento n.º:	AÑO 2
N.º de informe y año de seguimiento	FINAL
Período que recoge el informe:	FEBRERO 2022-MAYO 2023

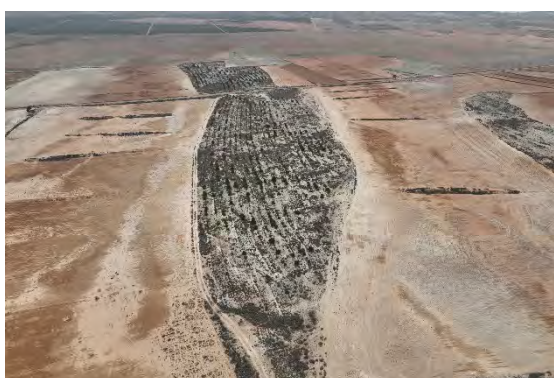
Figura 13 Masa de pinar a trasplantar

Debido a la edafología del terreno, y a la poca formación del sistema radical de la masa, la evolución del pinar tras el trasplante ha sido muy negativa, con un índice de supervivencia nulo.

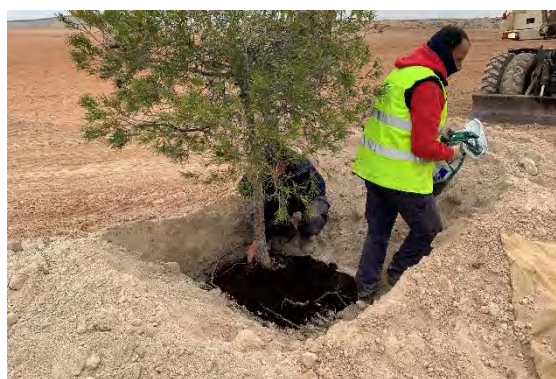
Figura 16 Trasplante del pie

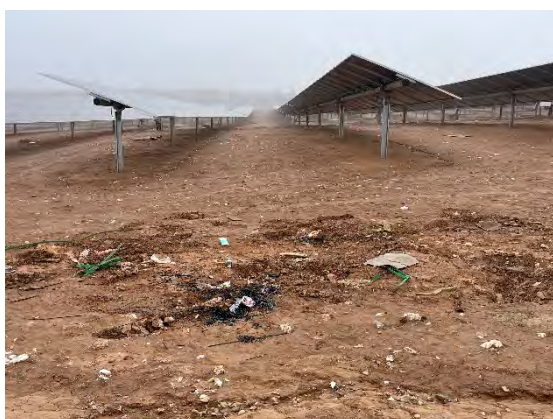
Durante la fase de construcción, ocurrieron vertidos accidentales de residuos. Estos fueron retirados y depositados en su contenedor correspondiente.

Figura 24 Vertido de residuos

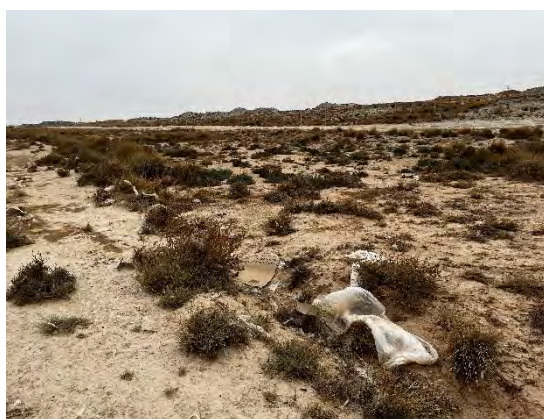
Figura 25 Vertidos de residuos

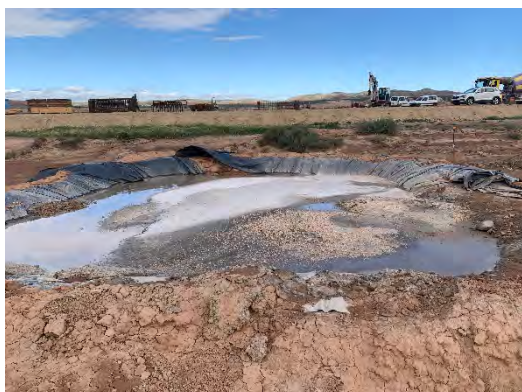
En este momento, el punto limpio de la zona de acopios no ha sido retirado aun, pero tanto la zona de lavado de cubas de hormigón, como los puntos limpios dispuestos dentro del PSFV fueron desmantelados en el momento que dejaron de generarse residuos por gestores autorizados. También se revisó la documentación correspondiente de estos gestores.

Figura 28 Lavadero de cubas de hormigón

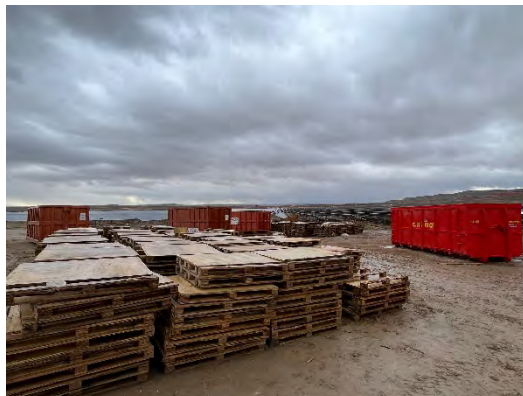
En cuanto al punto limpio de residuos peligrosos y residuos no peligrosos, se constata que la segregación se realizó correctamente.

Figura 29 Punto limpio de residuos no peligrosos

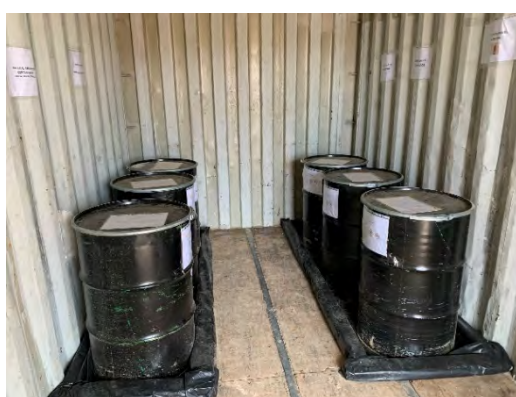
Figura 31 Punto limpio de residuos peligrosos

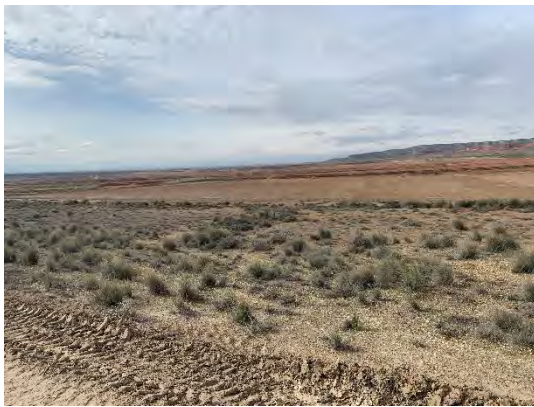
Para la fase de construcción, se llevó a cabo el jalonamiento de la vegetación natural y los yacimientos arqueológicos para evitar afecciones no deseadas.

Figura 32 Zona de vegetación natural balizada

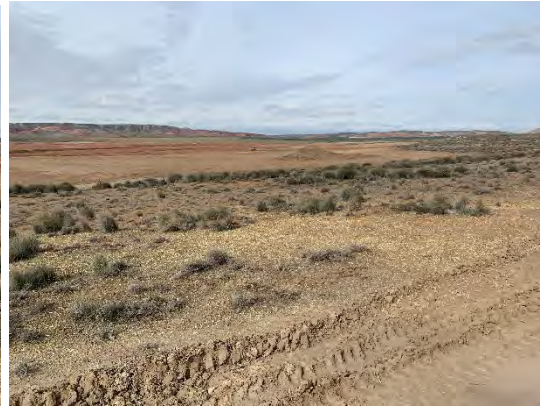
Figura 33 Zona de vegetación natural balizada

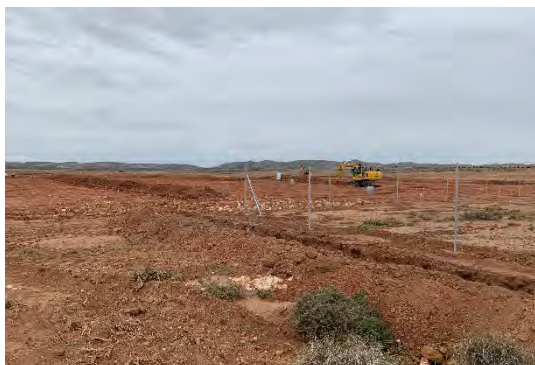
En la instalación del vallado perimetral, se cumplió con las medidas impuestas en la DIA, dejando 20 centímetros de permeabilidad al suelo, colocando placas esteparias metálicas de 25cm x 25cm a lo largo del vallado colocados al tresbolillo, y con la apertura de pasos de fauna con una distancia máxima de 50 m entre uno y otro, con un tamaño de 79 cm de alto y 53 cm de ancho.

También se aseguró, de que no contenía ningún elemento cortante ni punzante.

Figura 39 Instalación del vallado perimetral

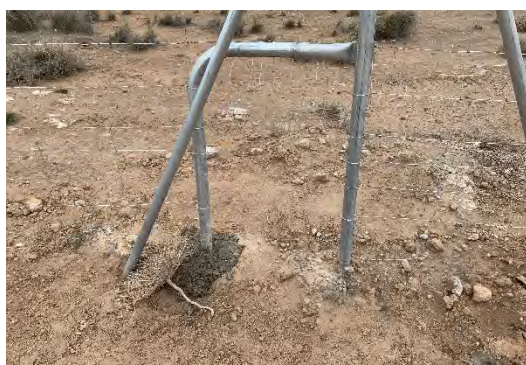
Figura 40 Apertura de los pasos de fauna

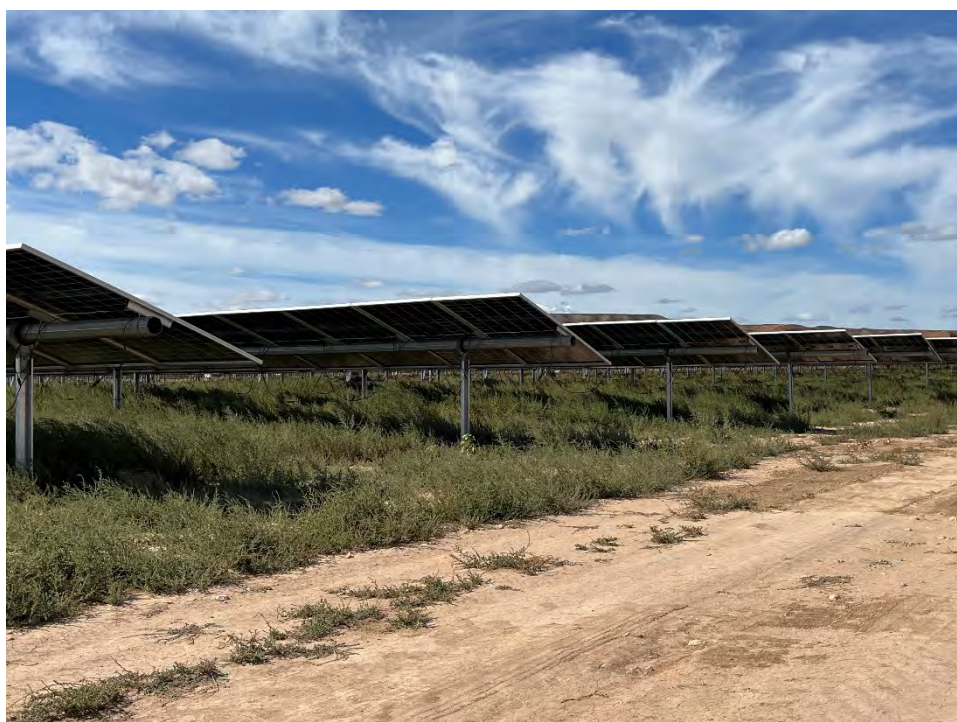
Figura 46 Estado de la vegetación bajo los módulos
