## PLANTA SOLAR FOTOVOLTAICA

### "VALDOMPERE 1 48.8MWp"

#### Programa de Vigilancia Ambiental

Nombre de la instalación:	<b>FV VALDOMPERE 1</b>
Provincia/s ubicación de la instalación:	<b>ZARAGOZA</b>
Nombre del titular:	<b>ALECTORIS ENERGÍA SOSTENIBLE 10 S. L</b>
CIF del titular:	<b>B-99.485.989</b>
Nombre de la empresa de vigilancia:	<b>ARGUSTEC S.L.</b>
Tipo de EIA:	<b>ORDINARIA</b>
Informe de FASE de:	<b>CONSTRUCCIÓN</b>
Periodicidad del informe según DIA:	<b>MENSUAL</b>
Año de seguimiento n.º:	<b>AÑO 2</b>
N.º de informe y año de seguimiento	<b>INFORME N.º 3 DEL AÑO 2</b>
Período que recoge el informe:	<b>MARZO 2023</b>

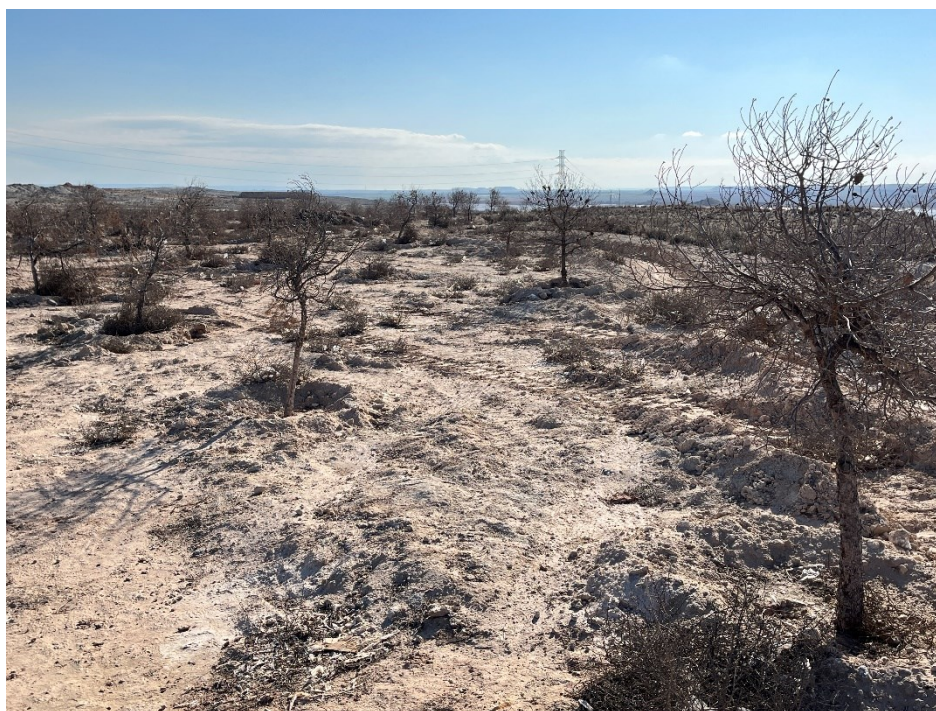
Se ha continuado con el seguimiento de la evolución de la masa de pinar trasplantada durante los meses de Marzo y Abril, siendo esta muy negativa, con un índice de supervivencia del 0%.

*Figura 2 Masa de pinar trasplantada*

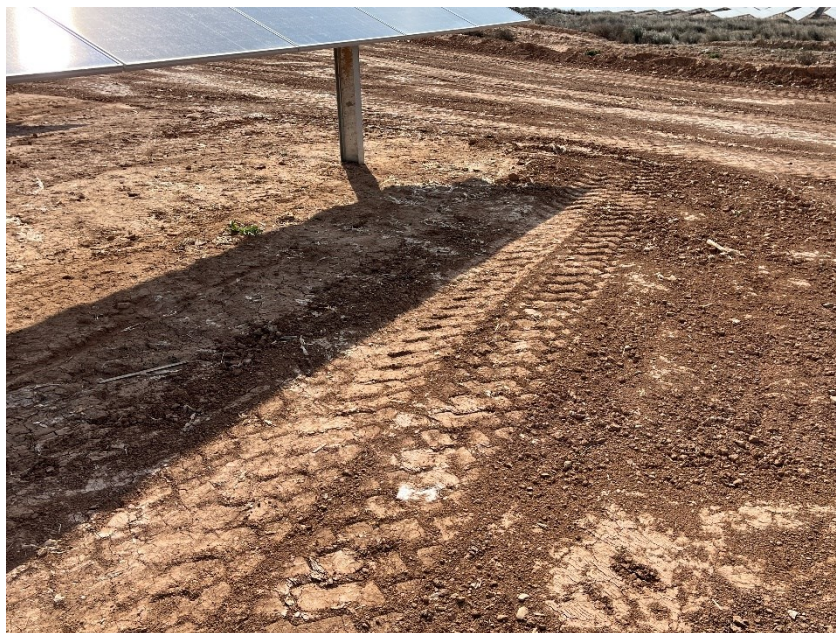
Durante las últimas visitas se han observado abundantes trozos de plástico procedentes de el embalaje de las cajas de los módulos fotovoltaicos.

*Figura 3 Restos de plásticos*

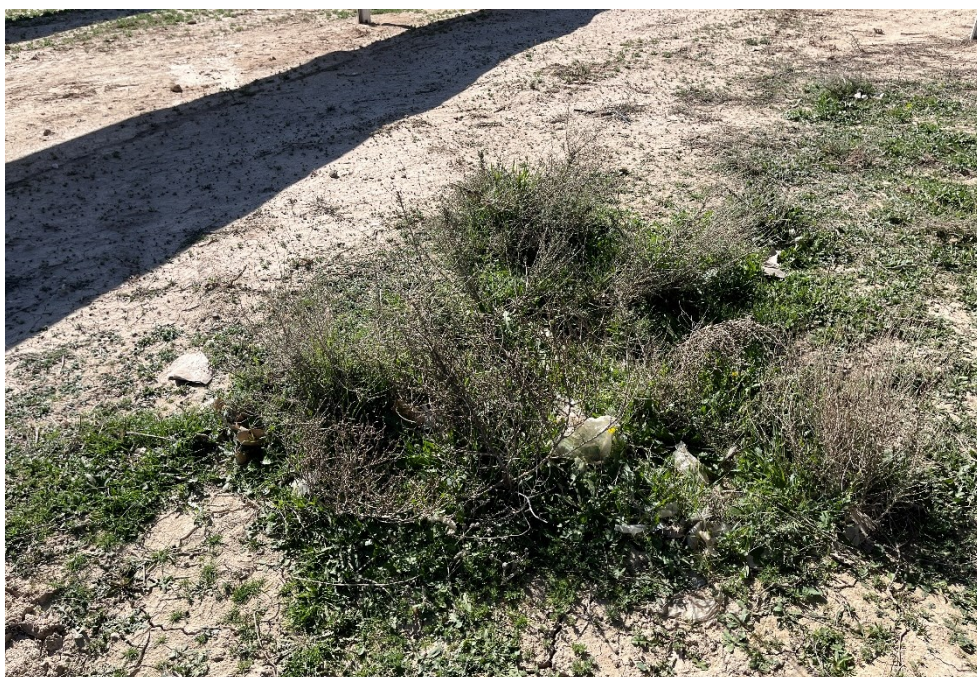
*Figura 6 Restos de plásticos*
