PLANTA SOLAR FOTOVOLTAICA

"VALDOMPERE 1 48.8MWp"

Programa de Vigilancia Ambiental

Nombre de la instalación:	FV VALDOMPERE 1
Provincia/s ubicación de la instalación:	ZARAGOZA
Nombre del titular:	ALECTORIS ENERGÍA SOSTENIBLE 10 S. L
CIF del titular:	B-99.485.989
Nombre de la empresa de vigilancia:	ARGUSTEC S.L.
Tipo de EIA:	ORDINARIA
Informe de FASE de:	CONSTRUCCIÓN
Periodicidad del informe según DIA:	MENSUAL
Año de seguimiento n.º:	AÑO 2
N.º de informe y año de seguimiento	INFORME N.º 5 DEL AÑO 2
Período que recoge el informe:	MAYO 2023

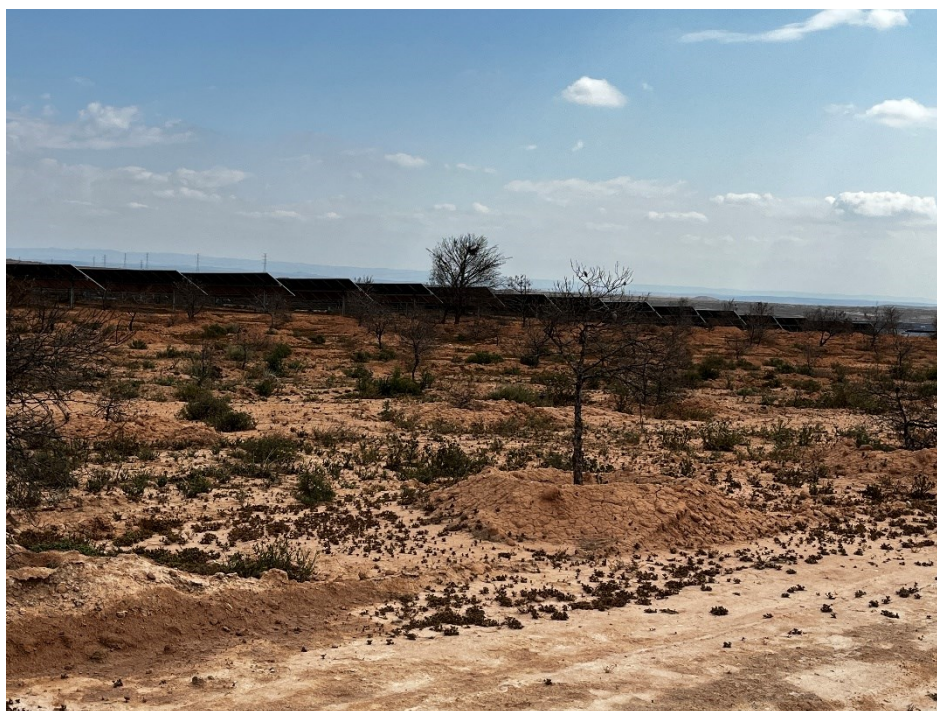
Se ha continuado con el seguimiento de la evolución de la masa de pinar trasplantada durante los meses de Marzo y Abril, siendo esta muy negativa, con un índice de supervivencia del 0%.

Figura 2 Masa de pinar trasplantada

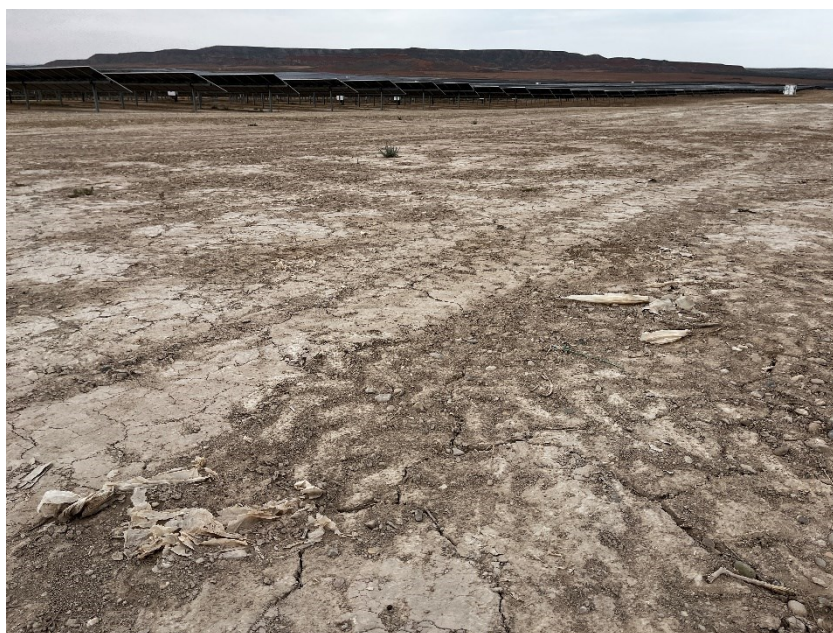
Durante las últimas visitas se han observado abundantes trozos de plástico procedentes de el embalaje de las cajas de los módulos fotovoltaicos.

Figura 3 Restos de plásticos

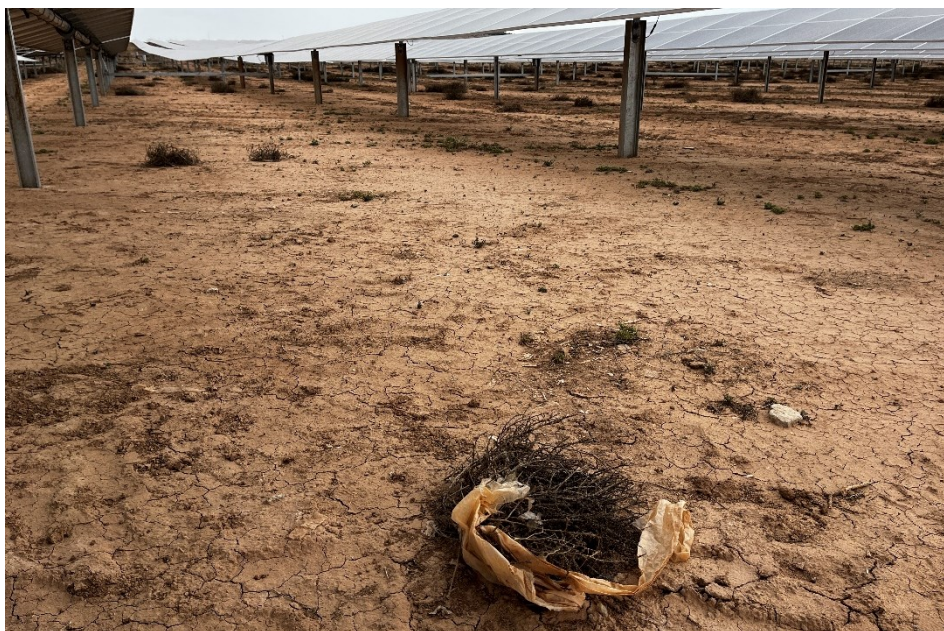
Figura 5 Restos de plásticos

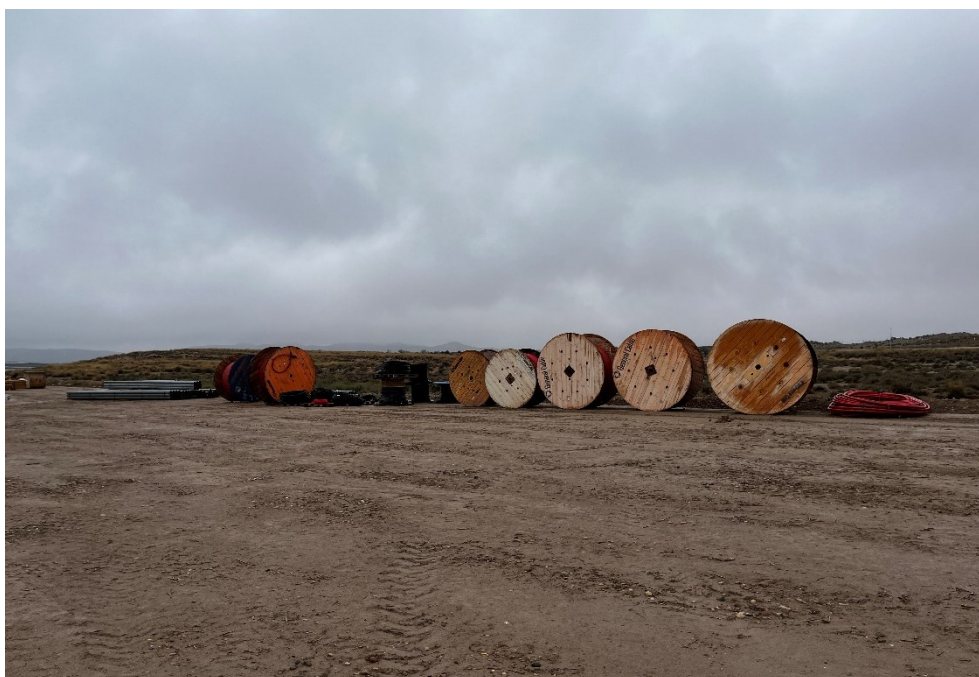
Figura 6 Acopio del material de construcción

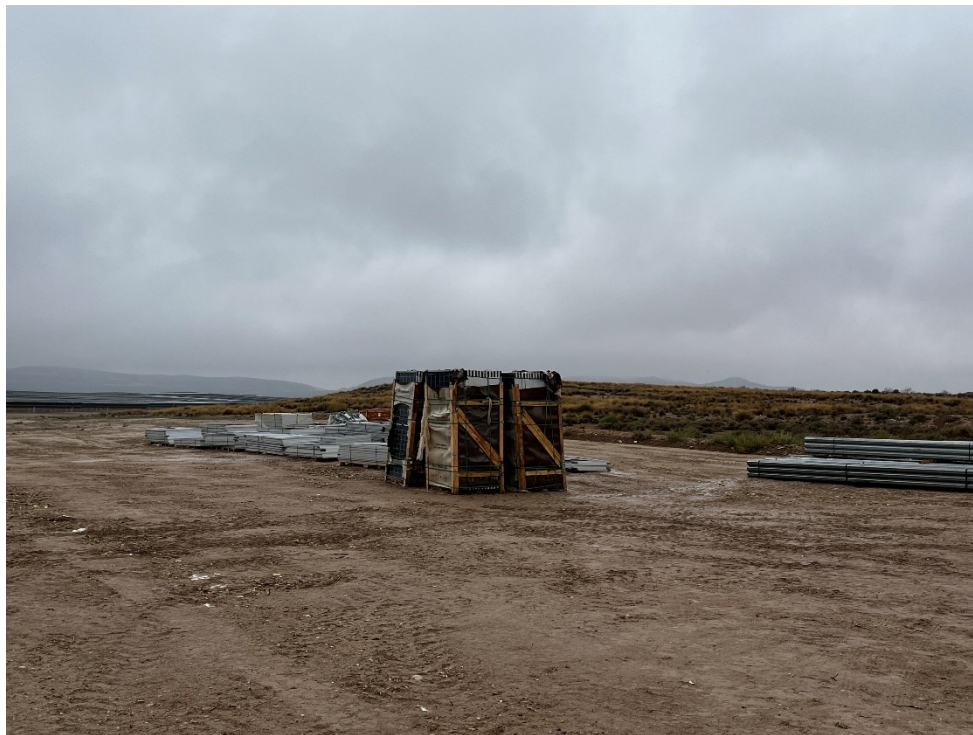
Figura 7 Acopio del material de construcción
