PLANTA SOLAR FOTOVOLTAICA

"VALDOMPERE 2 48,8 MWp"

Programa de Vigilancia Ambiental

Nombre de la instalación:	FV VALDOMPERE 2
Provincia/s ubicación de la instalación:	ZARAGOZA
Nombre del titular:	ALECTORIS ENERGÍA SOSTENIBLE 11 S.L.
CIF del titular:	B-99.486.011
Nombre de la empresa de vigilancia:	ARGUSTEC S.L.
Tipo de EIA:	ORDINARIA
Informe de FASE de:	CONSTRUCCIÓN
Periodicidad del informe según DIA:	MENSUAL
Año de seguimiento n.º:	AÑO 2
N.º de informe y año de seguimiento	INFORME N.º 4 DEL AÑO 2
Período que recoge el informe:	ABRIL 2023

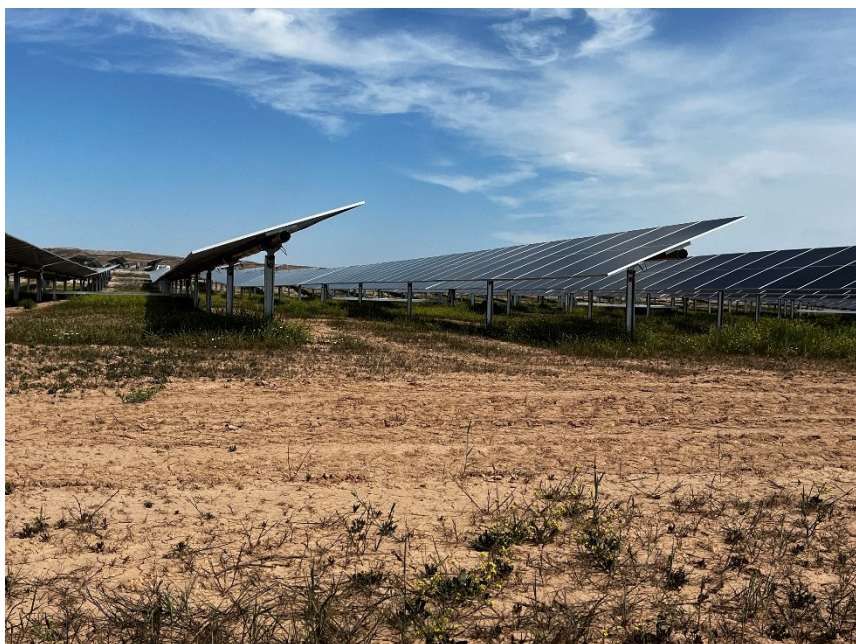
Los acopios de tierra vegetal procedentes de los desbroces, fue segregada a principios de este Julio. Se ha observado que el crecimiento de la vegetación espontanea debajo de los módulos es abundante y favorable.

Figura 3 Crecimiento de la vegetación bajo los módulos

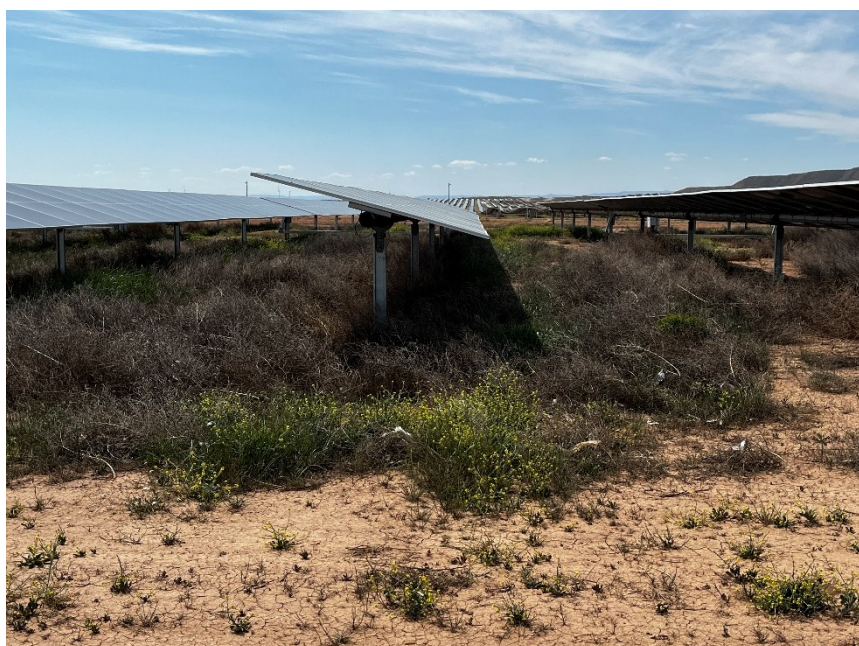
Durante las últimas visitas se han observado abundantes trozos de plástico procedentes de el embalaje de las cajas de los módulos fotovoltaicos.

No obstante, durante este mes se ha llevado a cabo batidas para la retirada de los restos de plásticos. No se han retirado en su totalidad quedando restos en zonas localizadas, en las antiguas zonas de acopio de los módulos, y en la vegetación próxima a ellos.

Figura 4 Restos de plásticos
