PLANTA SOLAR FOTOVOLTAICA

"VALDOMPERE 3 48.8MWp"

Programa de Vigilancia Ambiental

Nombre de la instalación:	FV VALDOMPERE 3
Provincia/s ubicación de la instalación:	ZARAGOZA
Nombre del titular:	ALECTORIS ENERGÍA SOSTENIBLE 12 S.L.
CIF del titular:	B-99.499.642
Nombre de la empresa de vigilancia:	ARGUSTEC S.L.
Tipo de EIA:	ORDINARIA
Informe de FASE de:	CONSTRUCCIÓN
Periodicidad del informe según DIA:	MENSUAL
Año de seguimiento n.º:	AÑO 1
N.º de informe y año de seguimiento	INFORME N.º 11 DEL AÑO 1
Período que recoge el informe:	DICIEMBRE 2022

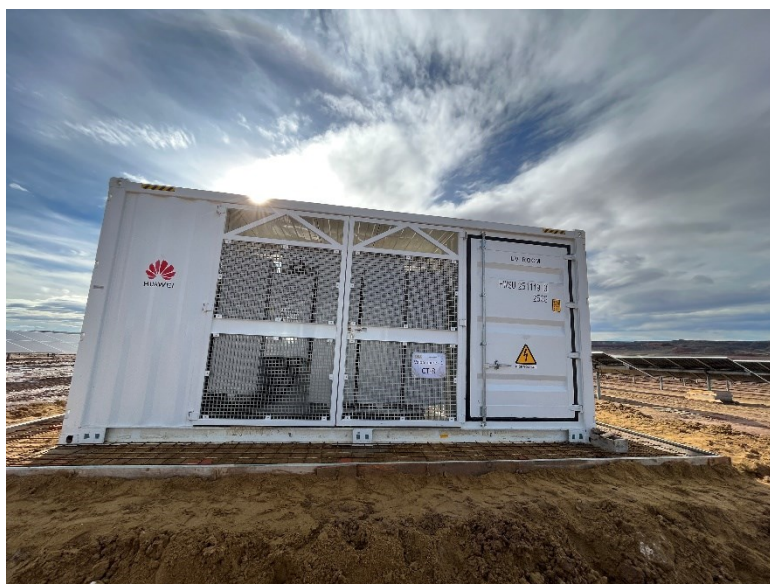
Se han cimentado diferentes puntos del vial interno con mayor probabilidad erosiva y se ha preparado para cimentar la base de los CT.

Figura 2 Encofrado de la base de los CT

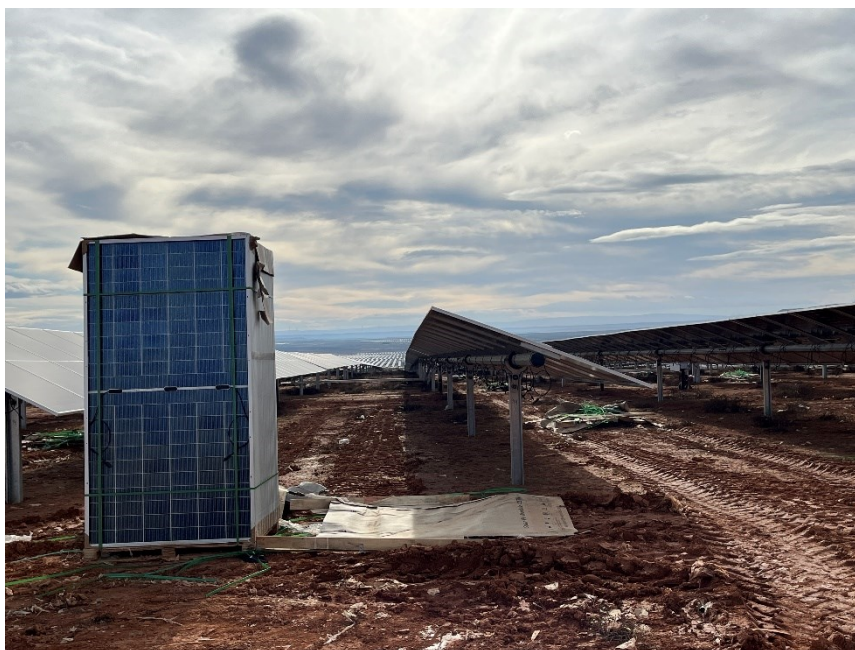
Se ha continuado con el montaje de los módulos fotovoltaicos.

Figura 3 Montaje de los módulos fotovoltaicos

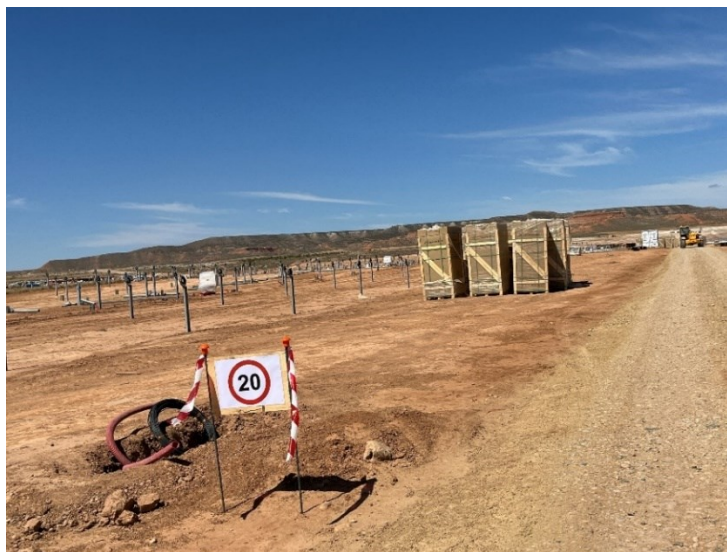
La obra dispone de cuba de agua y se realizan riegos con regularidad. Además, la obra cuenta con un límite de velocidad establecido de 20km/h para reducir de esta forma las emisiones de polvo.

Figura 4 Señalización en obra

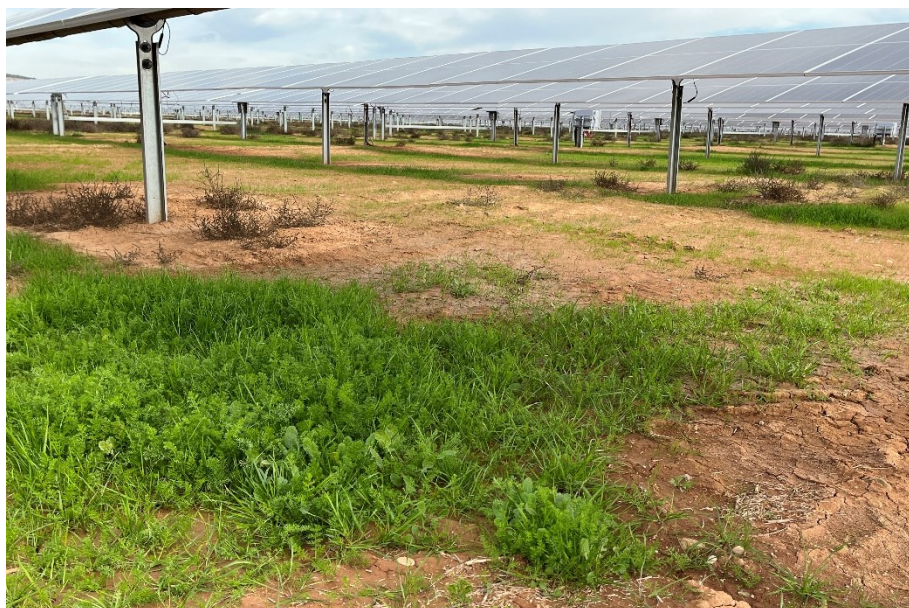
Figura 5 Crecimiento de la vegetación bajo los módulos

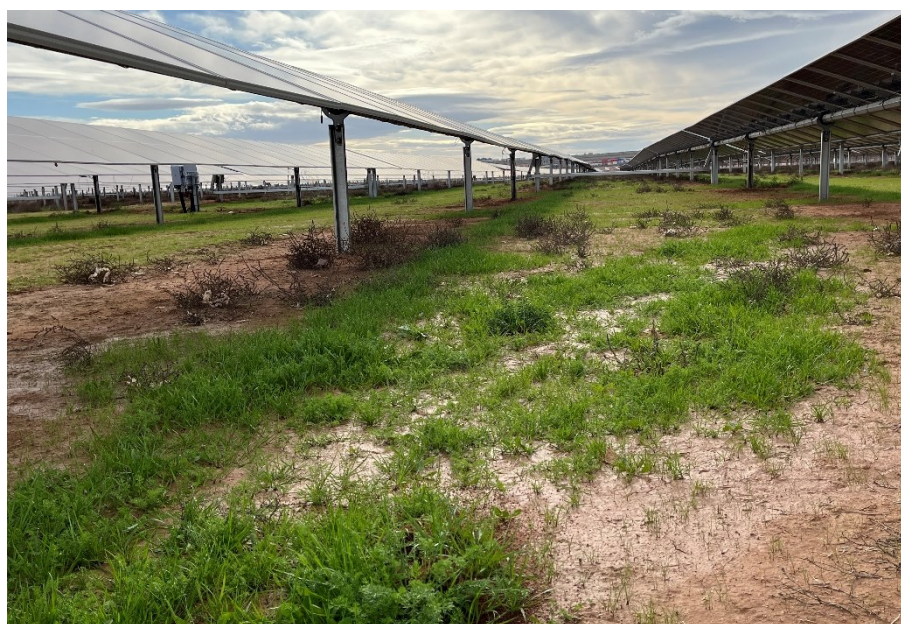
Figura 6 Crecimiento de la vegetación bajo los módulos

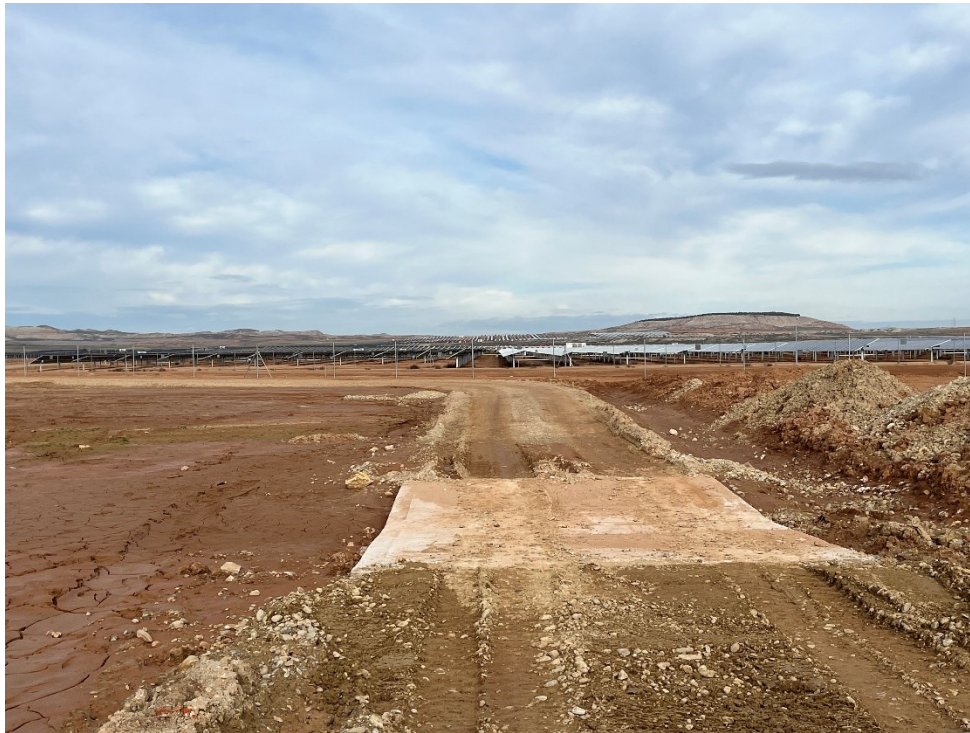
Figura 7 Cimentación del vial interno

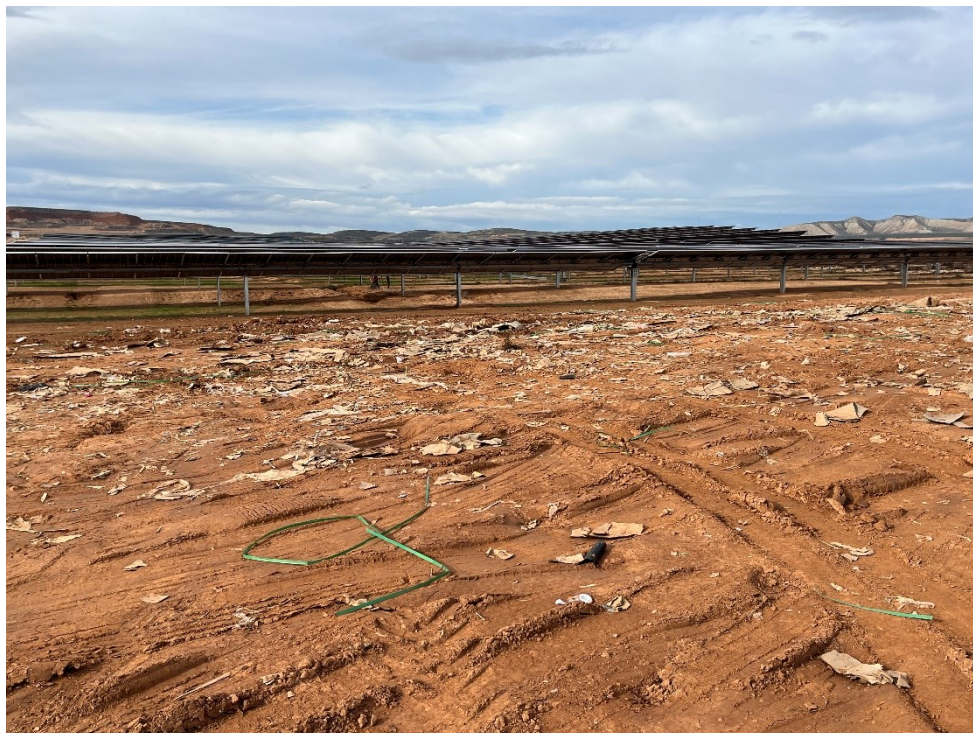
Durante las últimas visitas se han observado abundantes trozos de plástico procedentes de el embalaje de las cajas de los módulos fotovoltaicos.

Figura 8 Restos de plásticos

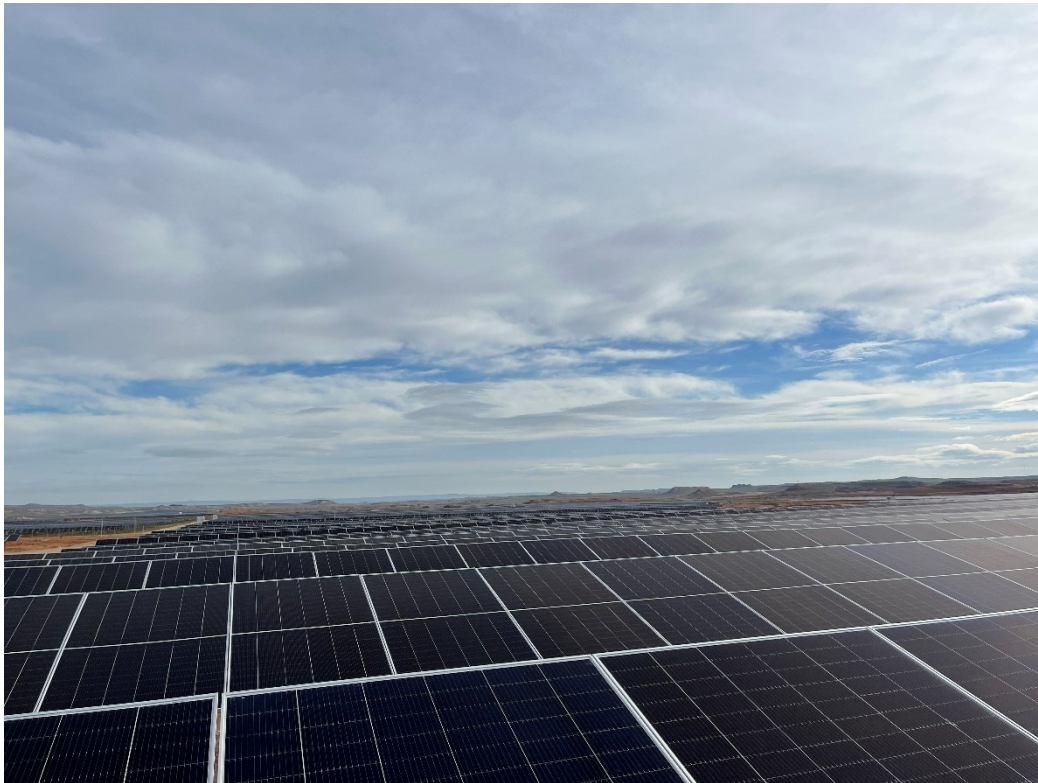
Figura 9 Montaje de los módulos

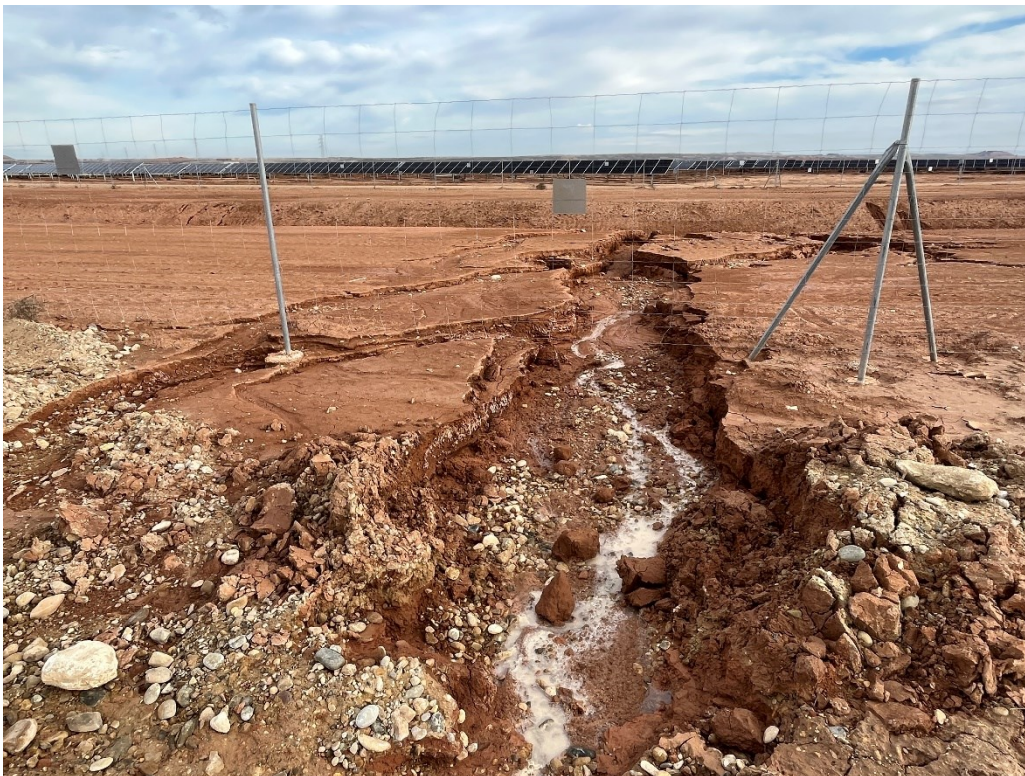
Figura 10 Efectos erosivos
