PLANTA SOLAR FOTOVOLTAICA

"VALDOMPERE 3 48.8MWp"

Programa de Vigilancia Ambiental

Nombre de la instalación:	FV VALDOMPERE 3
Provincia/s ubicación de la instalación:	ZARAGOZA
Nombre del titular:	ALECTORIS ENERGÍA SOSTENIBLE 12 S.L.
CIF del titular:	B-99.499.642
Nombre de la empresa de vigilancia:	ARGUSTEC S.L.
Tipo de EIA:	ORDINARIA
Informe de FASE de:	CONSTRUCCIÓN
Periodicidad del informe según DIA:	MENSUAL
Año de seguimiento n.º:	AÑO 2
N.º de informe y año de seguimiento	INFORME N.º 4 DEL AÑO 2
Período que recoge el informe:	ABRIL 2023

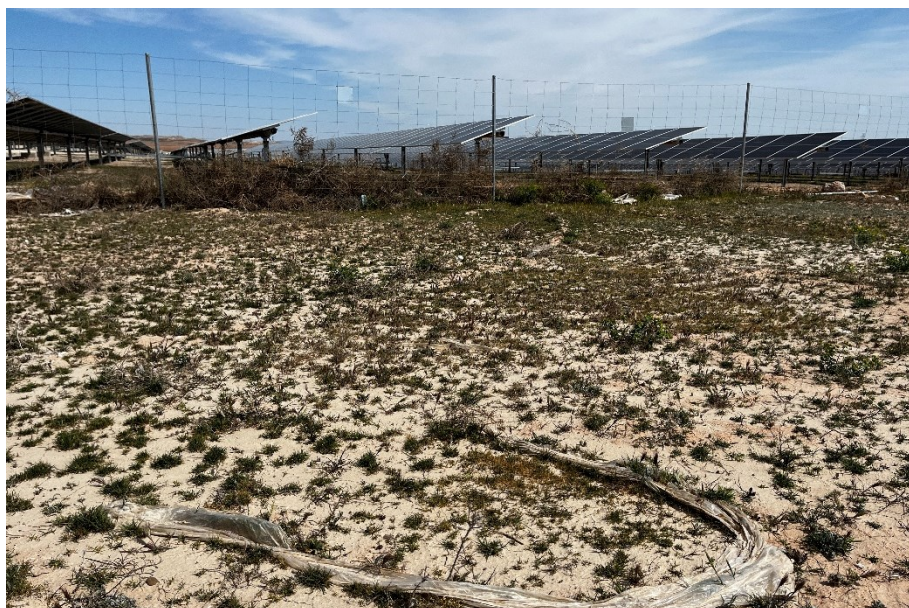
Durante las últimas visitas se han observado abundantes trozos de plástico procedentes de el embalaje de las cajas de los módulos fotovoltaicos.

Figura 3 Restos de plásticos

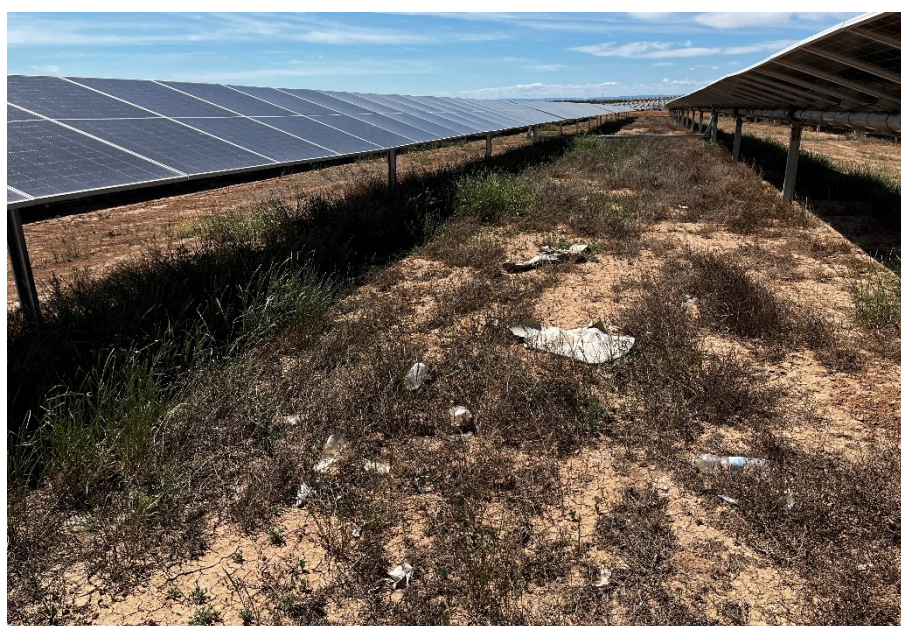
Figura 4 Restos de plásticos

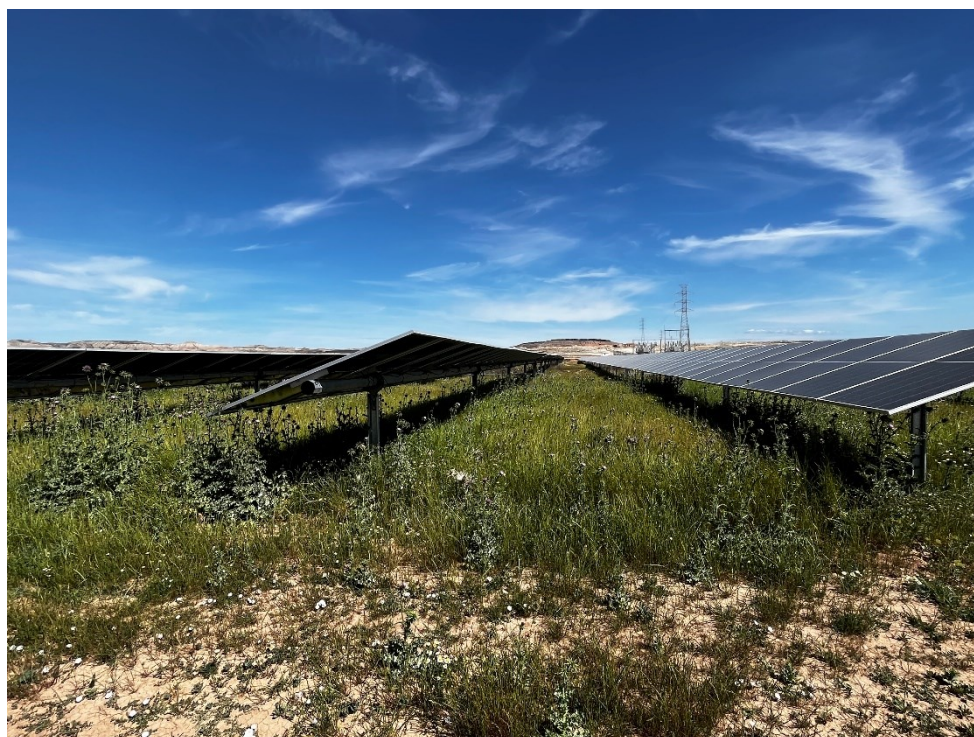
Figura 6 Crecimiento de la vegetación
