**PLANTA SOLAR FOTOVOLTAICA (FV)  
"VALLOBAR" DE 50 MWp"**

**Programa de Vigilancia Ambiental**

Nombre de la instalación:	<b>FV VALLOBAR</b>
Provincia/s ubicación de la instalación:	<b>ZARAGOZA</b>
Nombre del titular:	<b>PLANTA SOLAR OPDE 14 S.L.</b>
CIF del titular:	<b>B-71.344.741</b>
Nombre de la empresa de vigilancia:	<b>ARGUSTEC S.L.</b>
Tipo de EIA:	<b>ORDINARIA</b>
Informe de FASE de:	<b>CONSTRUCCIÓN</b>
Periodicidad del informe según DIA:	<b>MENSUAL</b>
Año de seguimiento n.º:	<b>AÑO 1</b>
N.º de informe y año de seguimiento	<b>INFORME N.º 10 DEL AÑO 1</b>
Período que recoge el informe:	<b>JUNIO 2023</b>

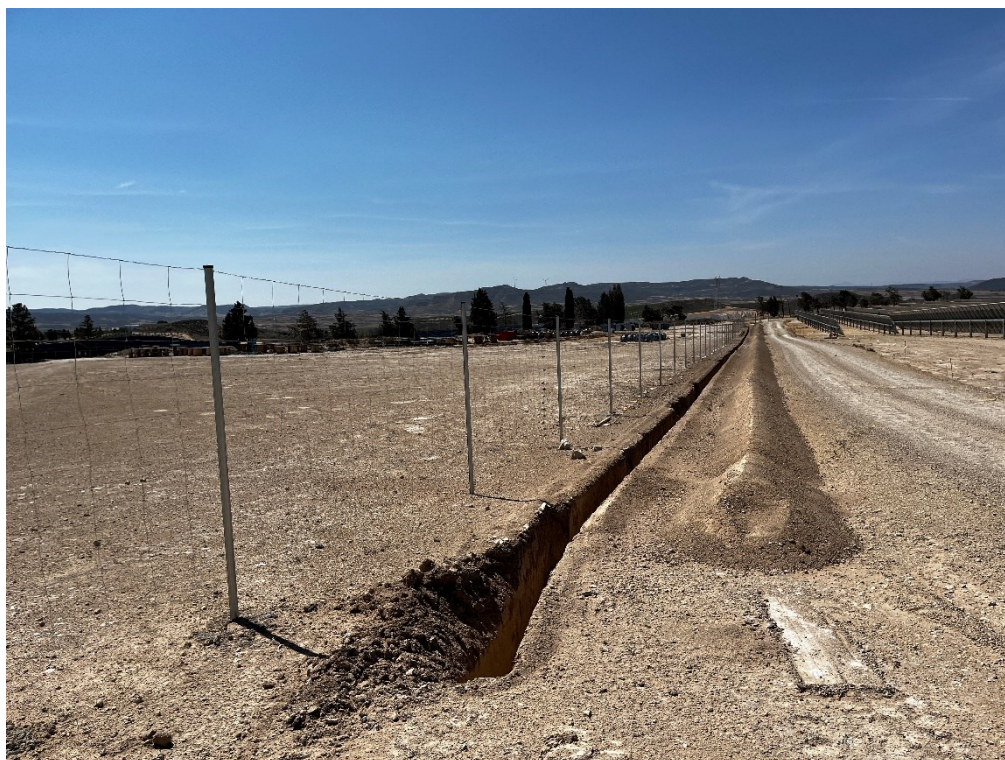
Durante este mes se ha continuado con la apertura de zanjas para la red de media y baja tensión de la planta, se ha comenzado con las zanjas para la red de CCTV y con la apertura y cimentación de las cunetas del vial interno.

*Figura 2 Apertura de zanjas para la red del CCTV*

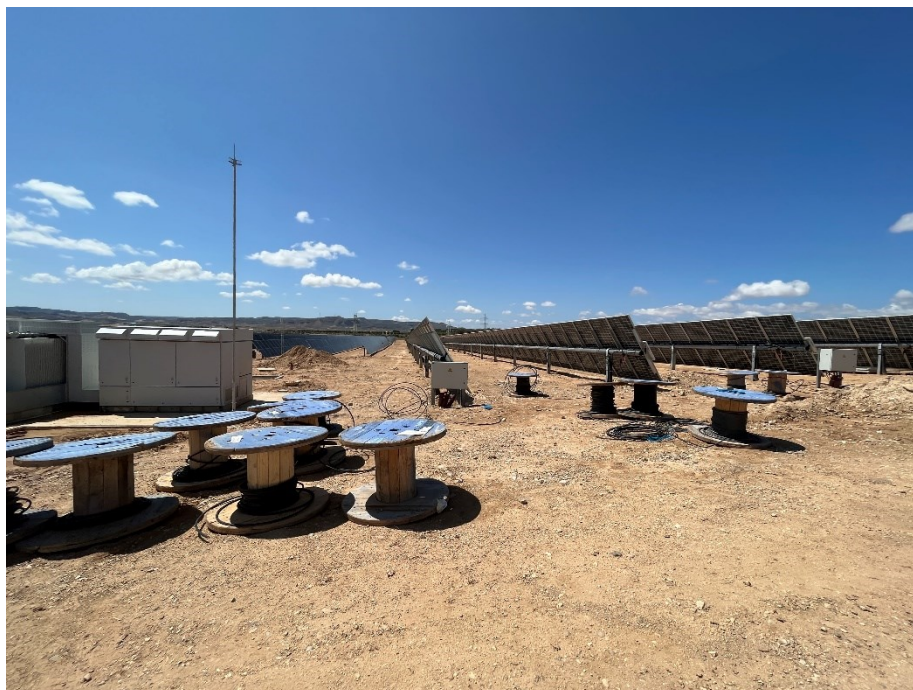
Continúa el despliegue de la red de media y baja tensión, además del cableado de los cuadros eléctricos de los trackers.

*Figura 3 Cableado de la red de baja tensión*

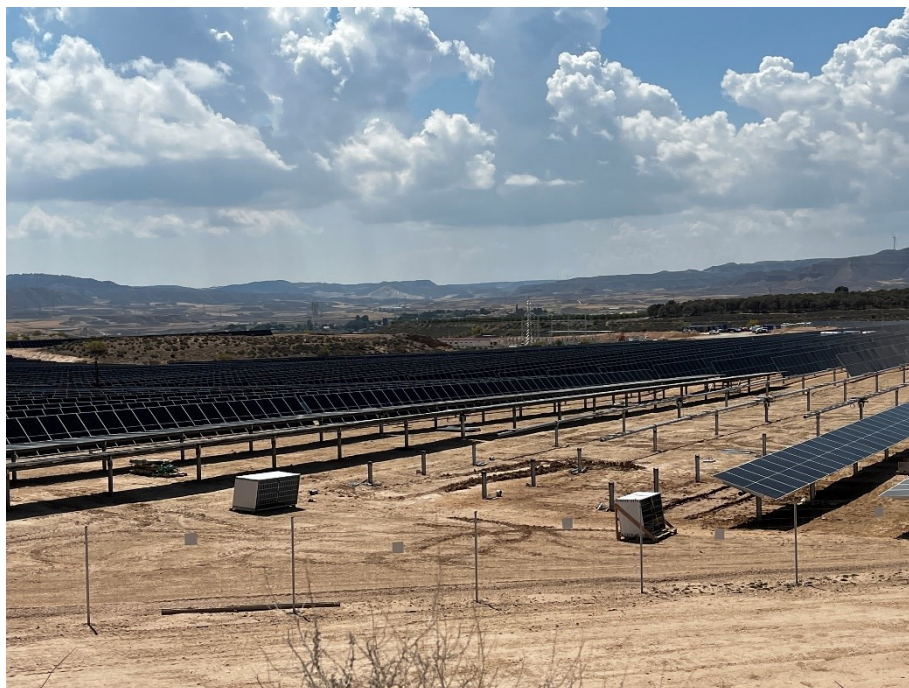
En cuanto a la instalación de placas fotovoltaicas, tan solo queda por realizar en Vallobar actuaciones aisladas que no han podido ejecutarse por afectación de otros trabajos.

*Figura 4 Montaje de los trackers y módulos*

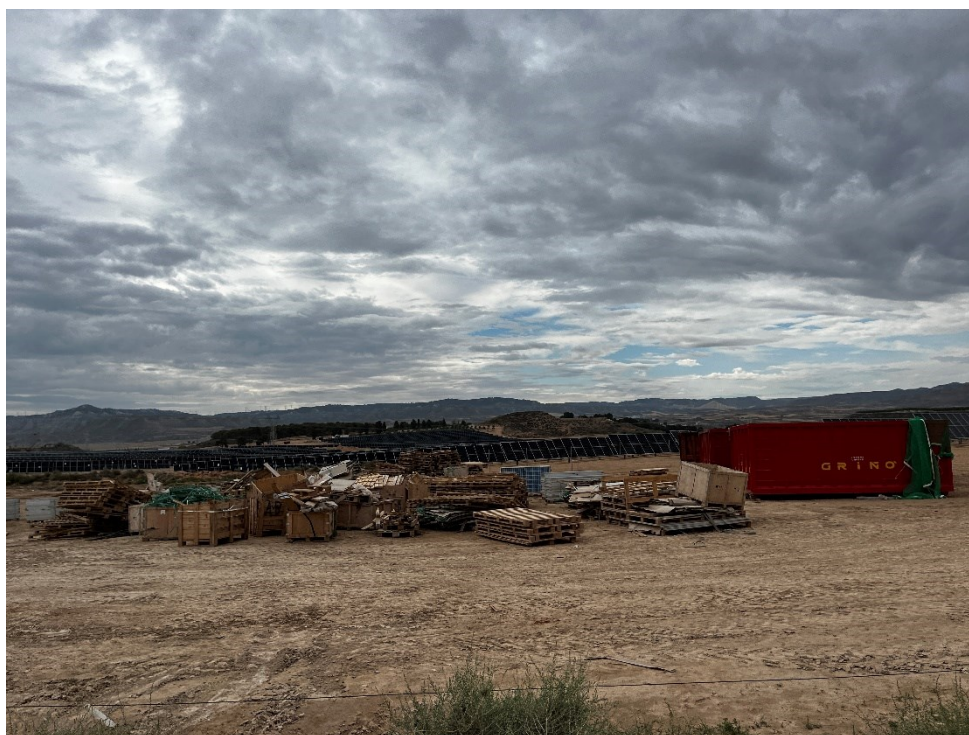
En cuanto a los residuos no peligrosos, se ha dispuesto un punto limpio de residuos no peligrosos de la zona de oficinas. Consta de cuatro contenedores, uno para restos plásticos y envases, otro de papel y cartón, uno de residuos urbanos y otro de restos orgánicos. También se han instalado diversos contenedores de gran tamaño para residuo industrial de cartón madera y plástico.

*Figura 5 Punto limpio de residuos no peligrosos y acopio temporal de residuos*

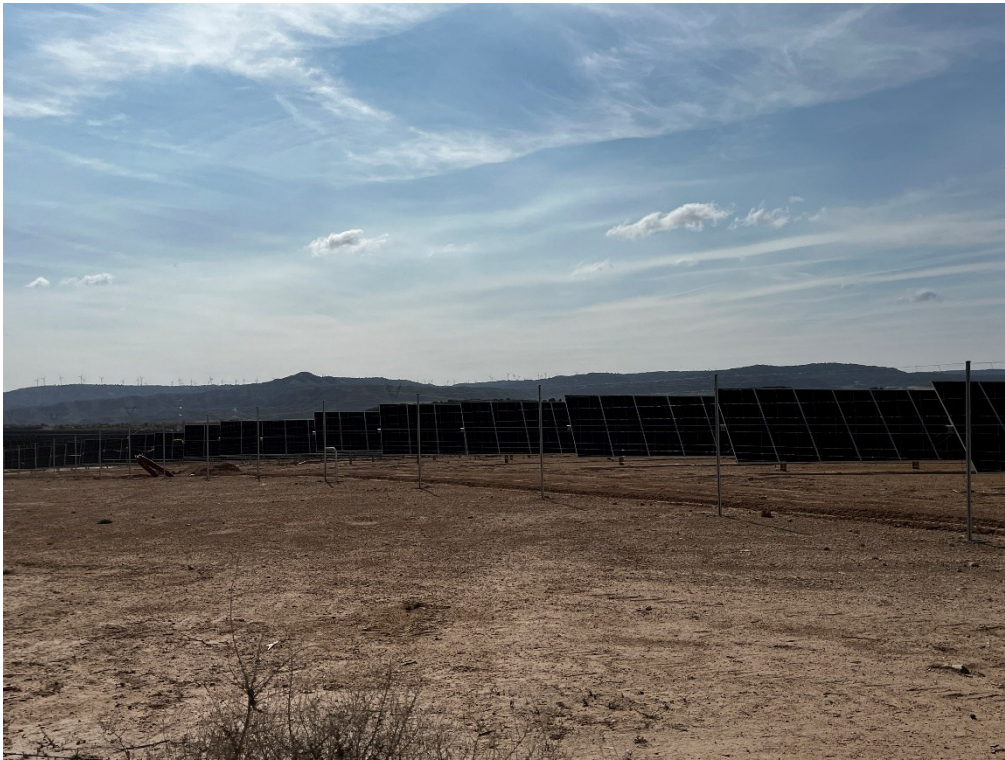
La instalación del vallado perimetral ha continuado durante el mes de junio con la colocación del mallado cinegético, pero todavía no se ha llevado a cabo la colocación de las placas anticolidión de aves ni la apertura de los pasos de fauna restantes.

Figura 6 Vallado perimetral sin placas esteparias

32	Después de semanas, todavía no se han instalado todas las placas esteparias en el vallado, ni se ha realizado la apertura de los pasos de fauna, así como la subsanación de los elementos punzantes.	30/06/2023	1

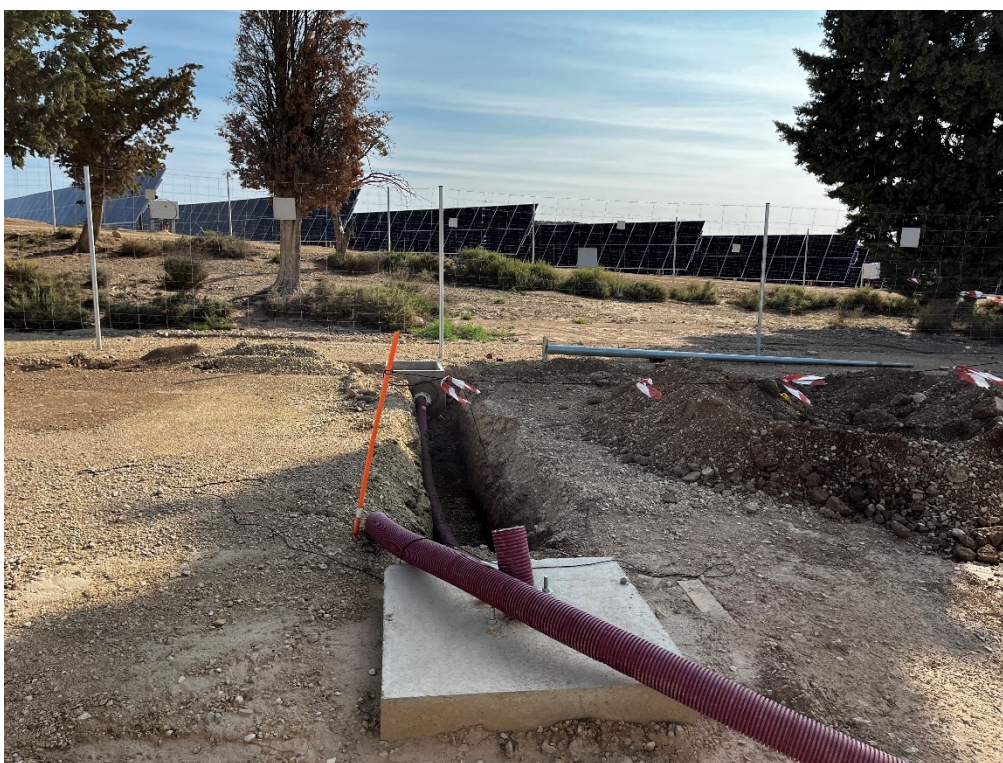
*Figura 7 Zanjas para la red del CCTV*

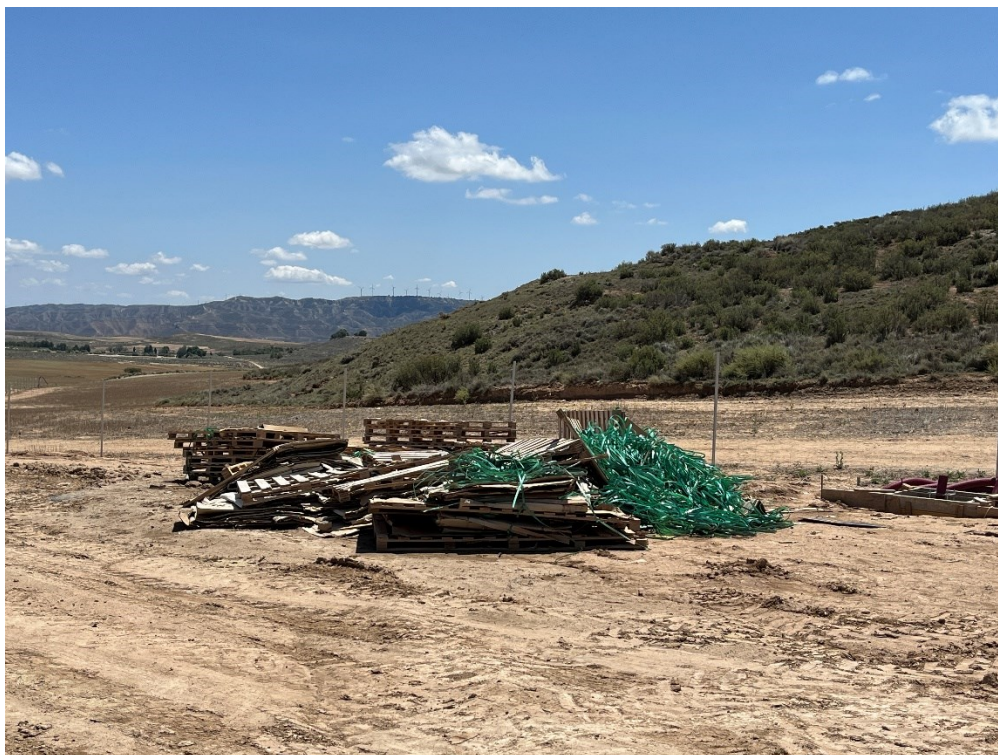
*Figura 8 Acopio temporal de residuos no peligrosos*

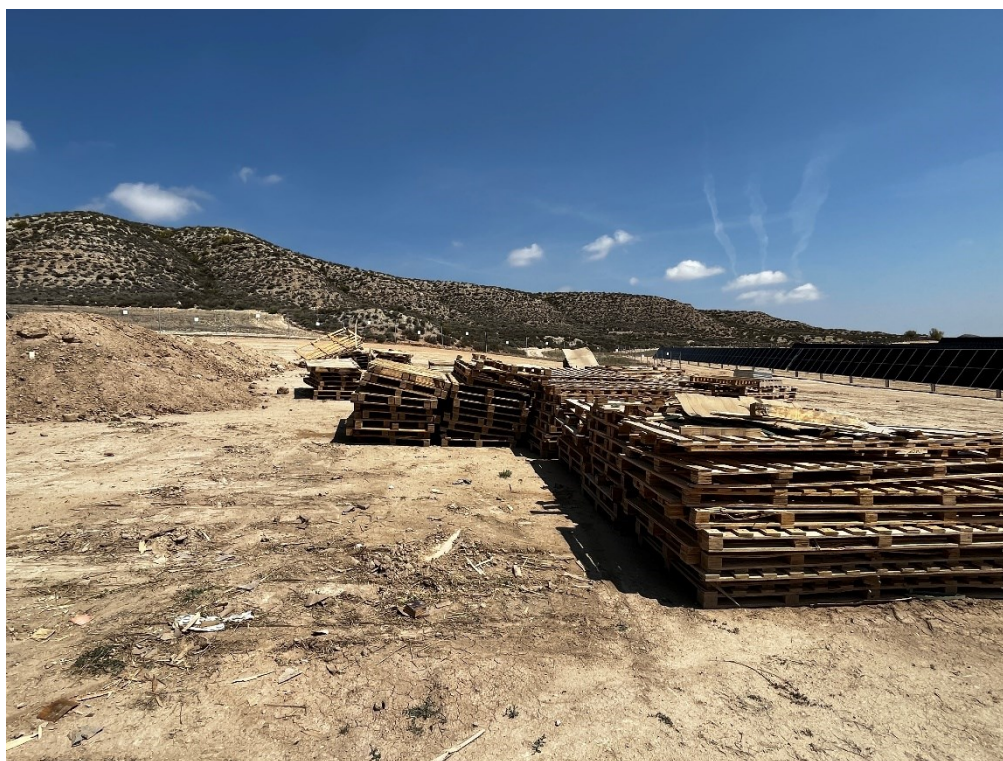
*Figura 9 Acopio temporal de residuos no peligrosos*

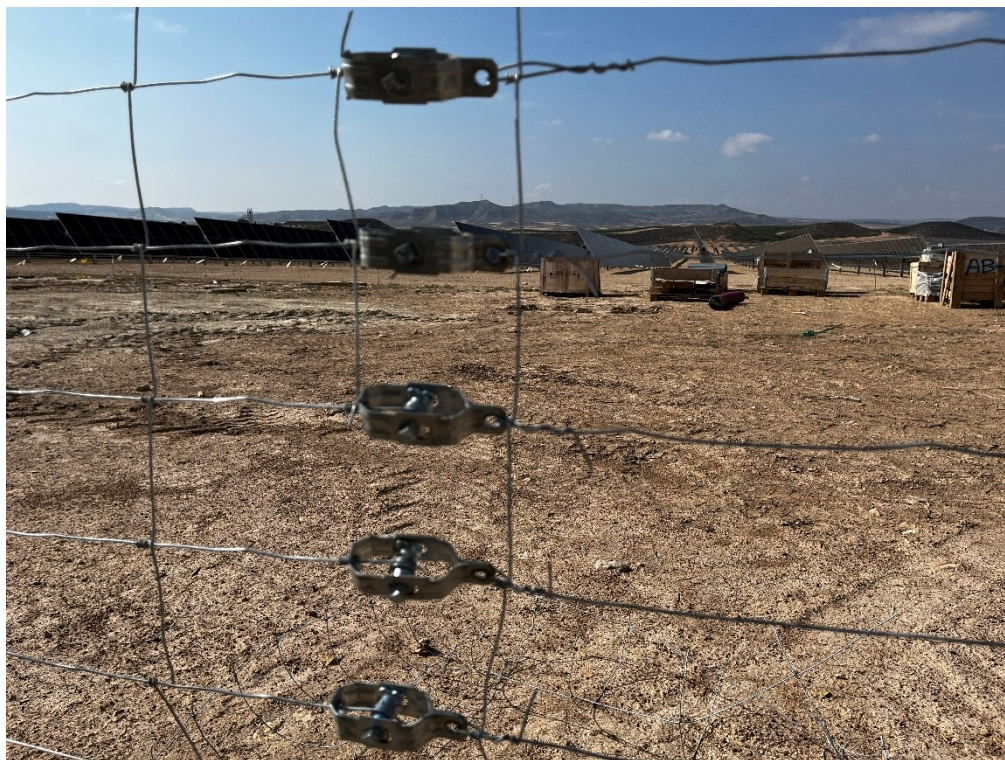
*Figura 10 Elementos punzantes en el vallado perimetral*
