**PLANTA SOLAR FOTOVOLTAICA (FV)
"VALLOBAR" DE 50 MWp"**

Programa de Vigilancia Ambiental

Nombre de la instalación:	FV VALLOBAR
Provincia/s ubicación de la instalación:	ZARAGOZA
Nombre del titular:	PLANTA SOLAR OPDE 14 S.L.
CIF del titular:	B-71.344.741
Nombre de la empresa de vigilancia:	ARGUSTEC S.L.
Tipo de EIA:	ORDINARIA
Informe de FASE de:	CONSTRUCCIÓN
Periodicidad del informe según DIA:	MENSUAL
Año de seguimiento n.º:	AÑO 1
N.º de informe y año de seguimiento	INFORME N.º 3 DEL AÑO 1
Período que recoge el informe:	NOVIEMBRE 2022

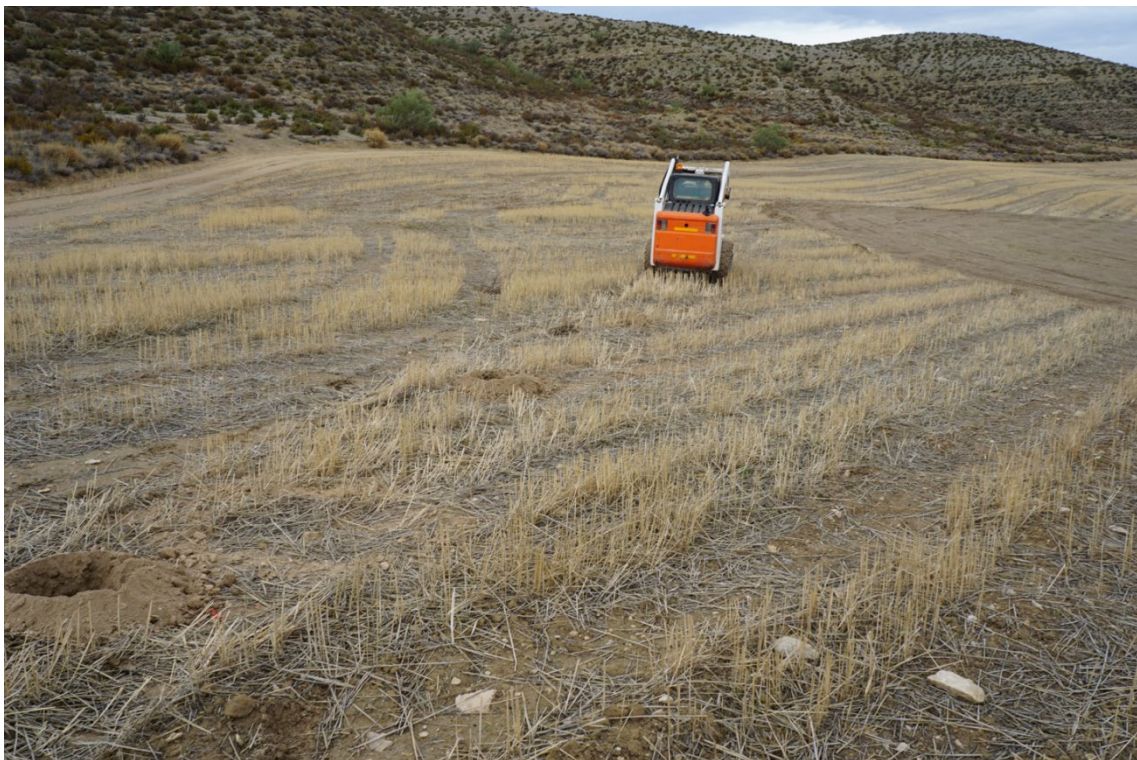
Figura 2a Trabajos de perforación para postes de vallado perimetral

Los trabajos de movimiento de tierras, así como desbroces, apertura de viales y nivelaciones del terreno finalizarán muy próximamente para el PFV Vallobar, restando la ejecución del vallado perimetral, actualmente en labores de ahoyado para colocación de postes.

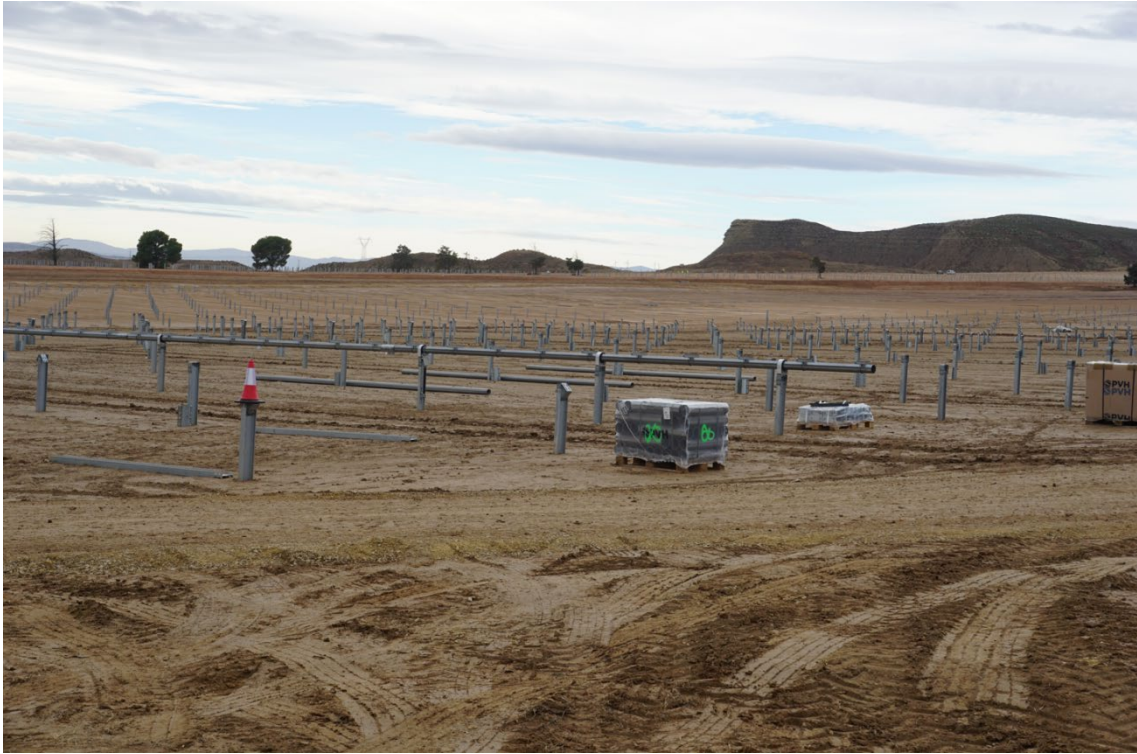
Figura 2b Montaje de seguidores

Los trabajos de hincado se han completado ya en el 90% de la superficie de Vallobar, así como se ha iniciado la preparación de elementos mecánicos sobre los postes para la instalación de seguidores.

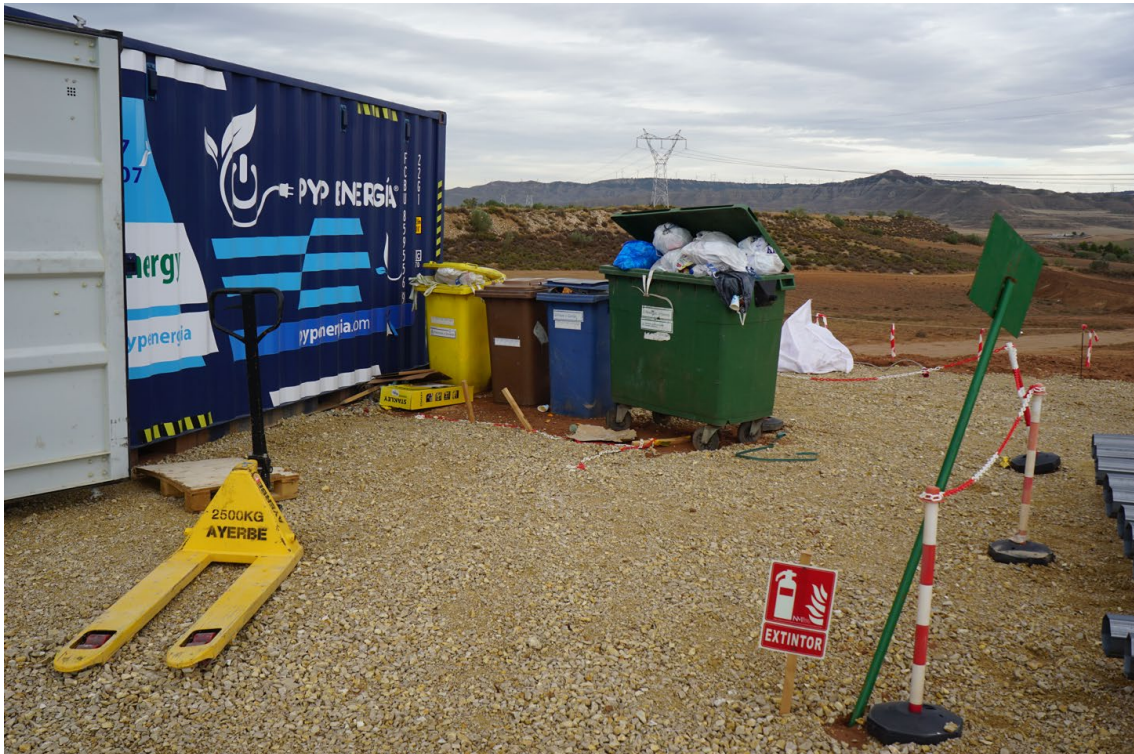
Figura 3 Punto limpio de residuos no peligrosos

En cuanto a los residuos no peligrosos, se ha dispuesto un punto limpio de residuos no peligrosos de la zona de casetas que suele desbordarse por la intensidad actual de los trabajos en la planta antes de su retirada. Consta de cuatro contenedores, uno para restos plásticos y envases, otro de papel y cartón, uno de residuos urbanos y otro de restos orgánicos. También se han instalado diversos contenedores de gran tamaño para residuo industrial de cartón y plástico.

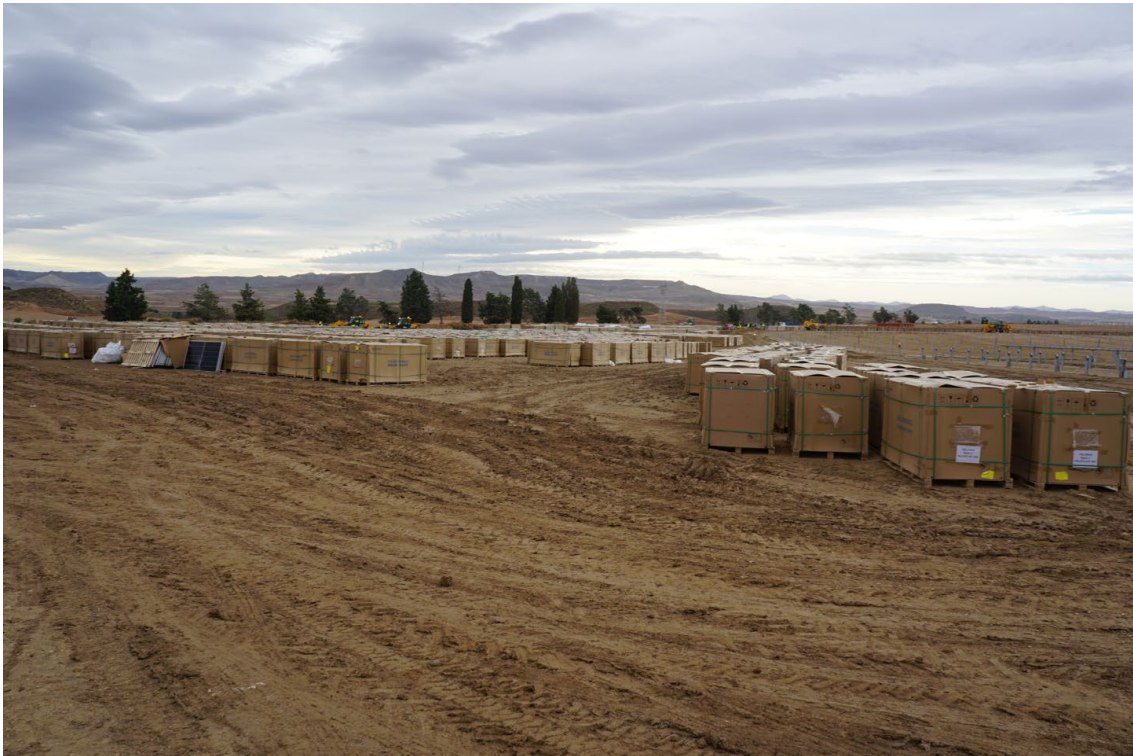
Figura 4 Zona de acopio

Los distintos acopios de material de construcción y zonas de parking de vehículos y maquinaria se han realizado en zonas destinadas para la labor y sobre terreno de cultivo.

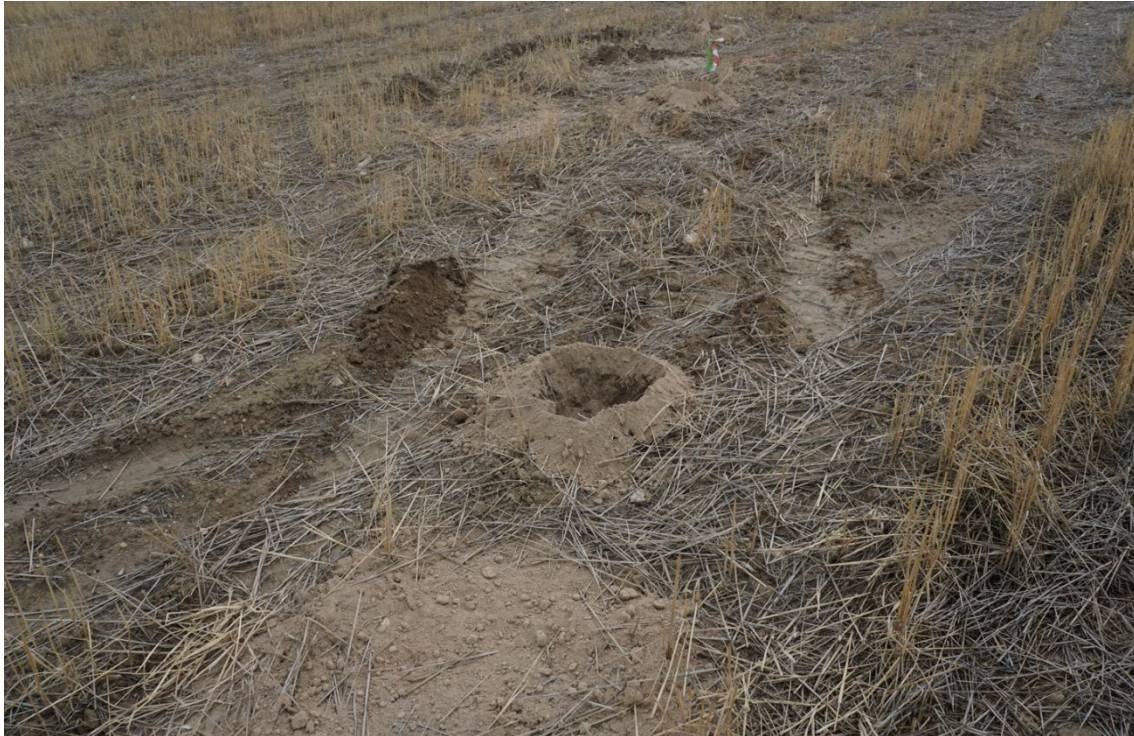
Figura 5 Ahoyado para instalación de vallado perimetral

Se ha comenzado el ahoyado para la instalación de postes de sujeción del vallado perimetral.

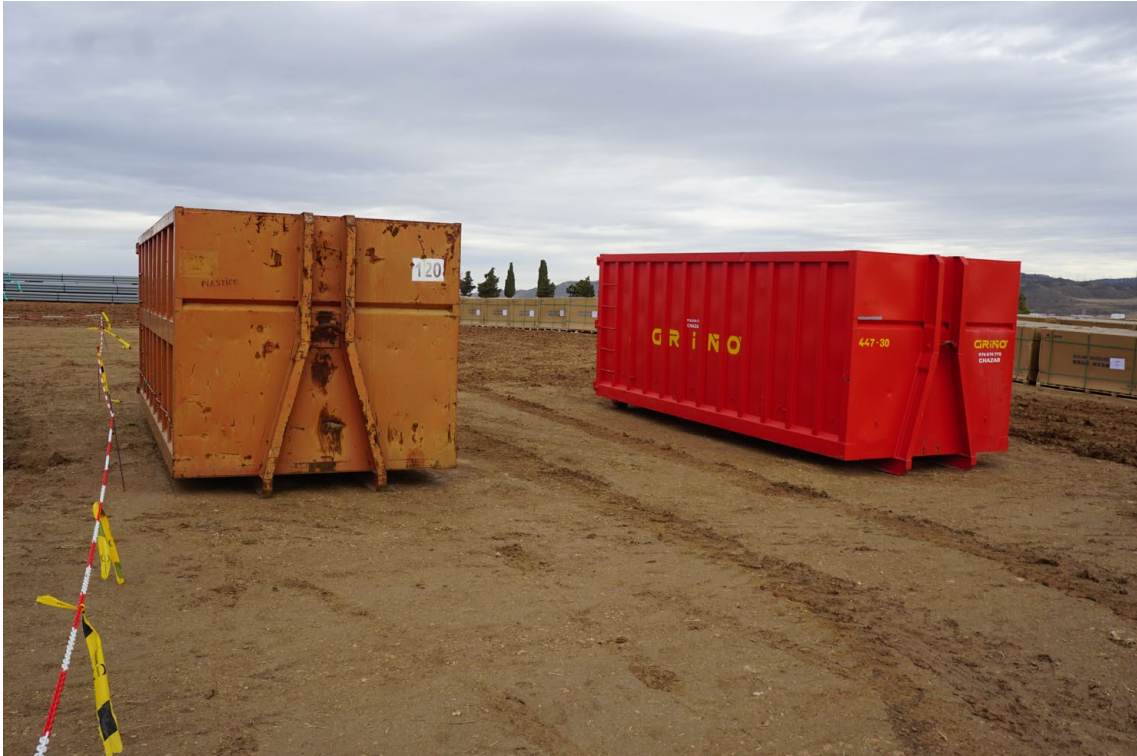
La planta mantiene un buen nivel de limpieza, para lo cual ha sido de vital importancia la instalación de contenedores industriales de residuos con gran aumento de actividad en obra registrado este mes de noviembre.

Figura 7 Contenedores para residuos industriales

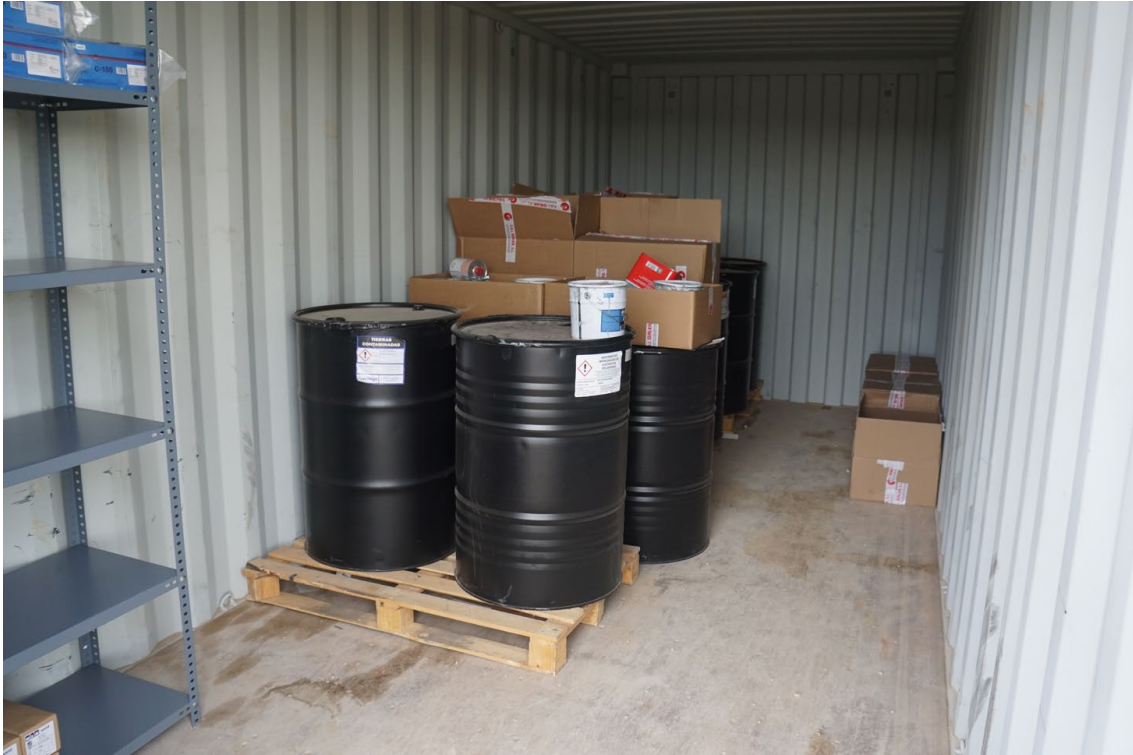
El punto limpio de residuos peligrosos consta de contenedor marítimo correctamente señalizado, en cuyo interior se encuentran bidones estancos señalizados para la adecuada segregación de los residuos, se ha detectado en ocasiones acumulación de elementos sobre los bidones que impiden el correcto uso de estos.

Figura 8 Punto limpio de residuos peligrosos
