**PLANTA SOLAR FOTOVOLTAICA (FV)  
“VALLOBAR” DE 50 MWp”**

**Programa de Vigilancia Ambiental**

Nombre de la instalación:	<b>FV VALLOBAR</b>
Provincia/s ubicación de la instalación:	<b>ZARAGOZA</b>
Nombre del titular:	<b>PLANTA SOLAR OPDE 14 S.L.</b>
CIF del titular:	<b>B-71.344.741</b>
Nombre de la empresa de vigilancia:	<b>ARGUSTEC S.L.</b>
Tipo de EIA:	<b>ORDINARIA</b>
Informe de FASE de:	<b>CONSTRUCCIÓN</b>
Periodicidad del informe según DIA:	<b>MENSUAL</b>
Año de seguimiento n.º:	<b>AÑO 1</b>
N.º de informe y año de seguimiento	<b>INFORME N.º 4 DEL AÑO 1</b>
Período que recoge el informe:	<b>DICIEMBRE 2022</b>

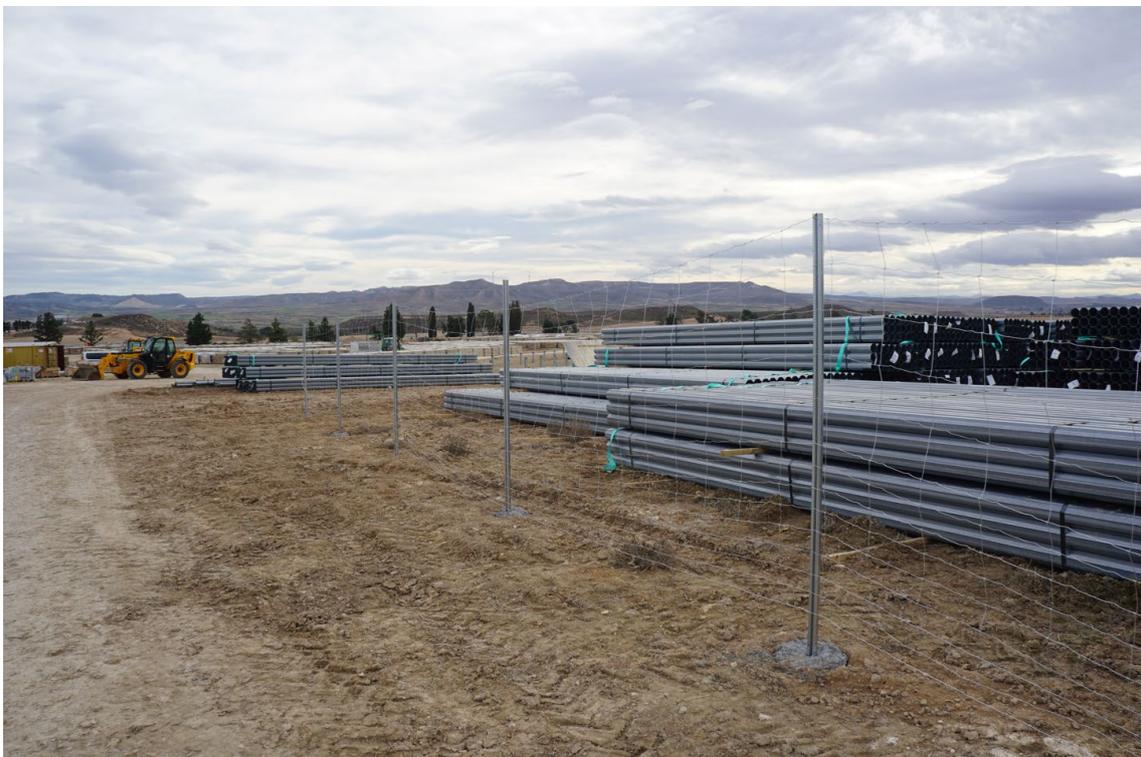
*Figura 2a Trabajos de instalación de vallado perimetral*

Los trabajos de movimiento de tierras, así como desbroces, apertura de viales y nivelaciones del terreno se están acometiéndose en la superficie que restaba del parque, una pequeña zona al Noreste, por lo que finalizaran inmediatamente. Se ha comenzado la instalación de la malla del vallado perimetral en el resto de zonas.

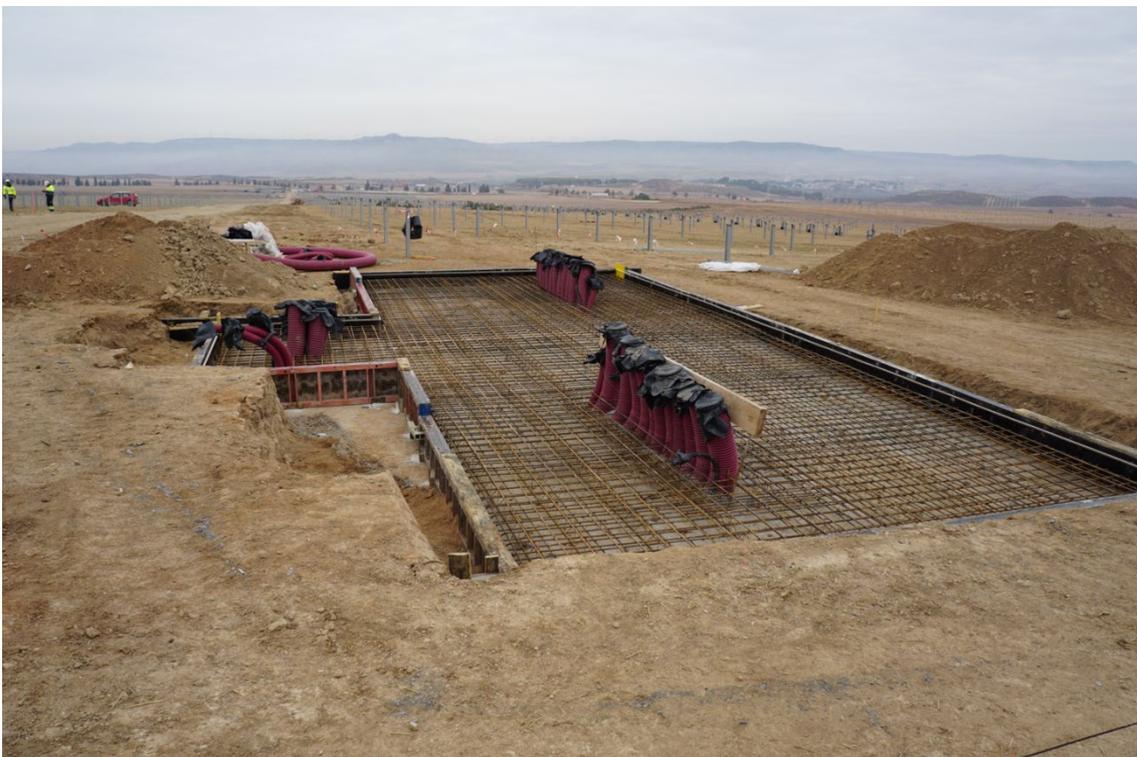
*Figura 2b Construcción de estación de transformación eléctrica*

Durante este mes se está acometiendo la instalación de estaciones de transformación eléctrica a lo largo de todo el parque, encontrando avanzados los trabajos en todas las localizaciones.

También se esta acometiendo la explanación de la subestación eléctrica y la zanja por la que habra de realizarse la evacuación de energía.

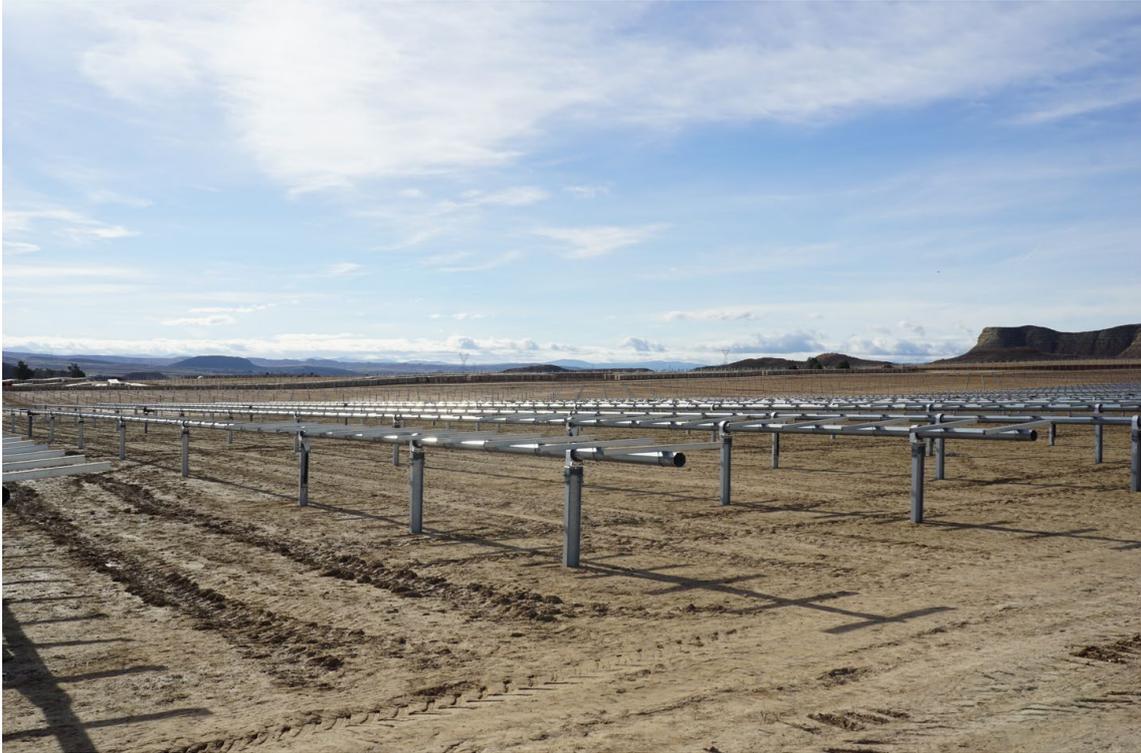
*Figura 2c Soportes de placas instalados en Vallobar*

Los trabajos de hincado se han completado ya en el 90% de la superficie de Vallobar, La preparación de elementos mecánicos e instalación de seguidores se encuentra muy avanzada, encontrando ya varias hileras de seguidores con los soportes de las placas fotovoltaicas instalados.

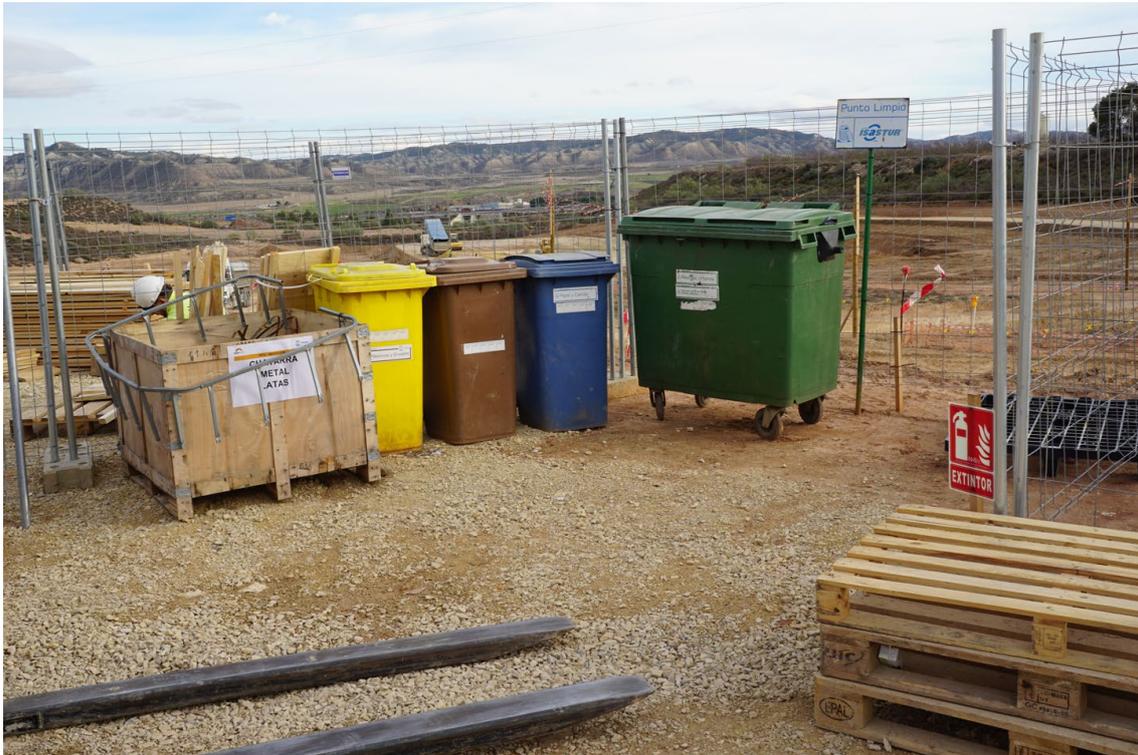
*Figura 3 Punto limpio de residuos no peligrosos*

En cuanto a los residuos no peligrosos, se ha dispuesto un punto limpio de residuos no peligrosos de la zona de casetas. Consta de cuatro contenedores, uno para restos plásticos y envases, otro de papel y cartón, uno de residuos urbanos y otro de restos orgánicos. También se han instalado diversos contenedores de gran tamaño para residuo industrial de cartón madera y plástico.

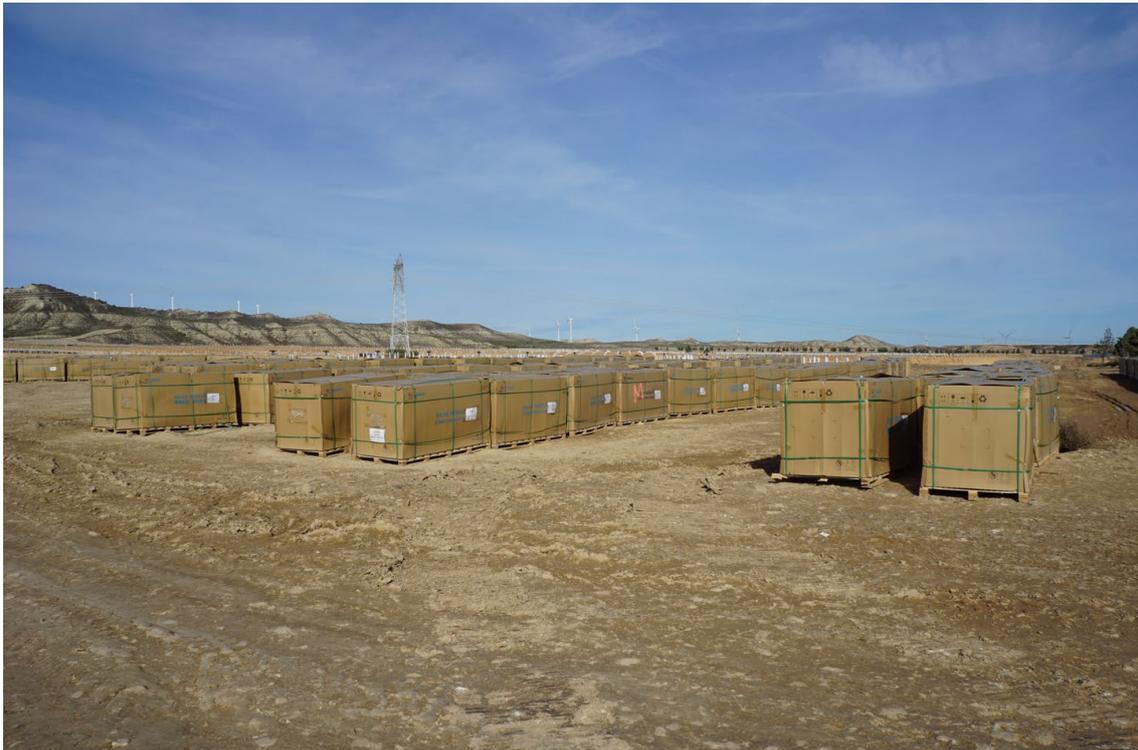
*Figura 4 Zona de acopio*

Los distintos acopios de material de construcción y zonas de parking de vehículos y maquinaria se han realizado en zonas destinadas para la labor y sobre terreno de cultivo.

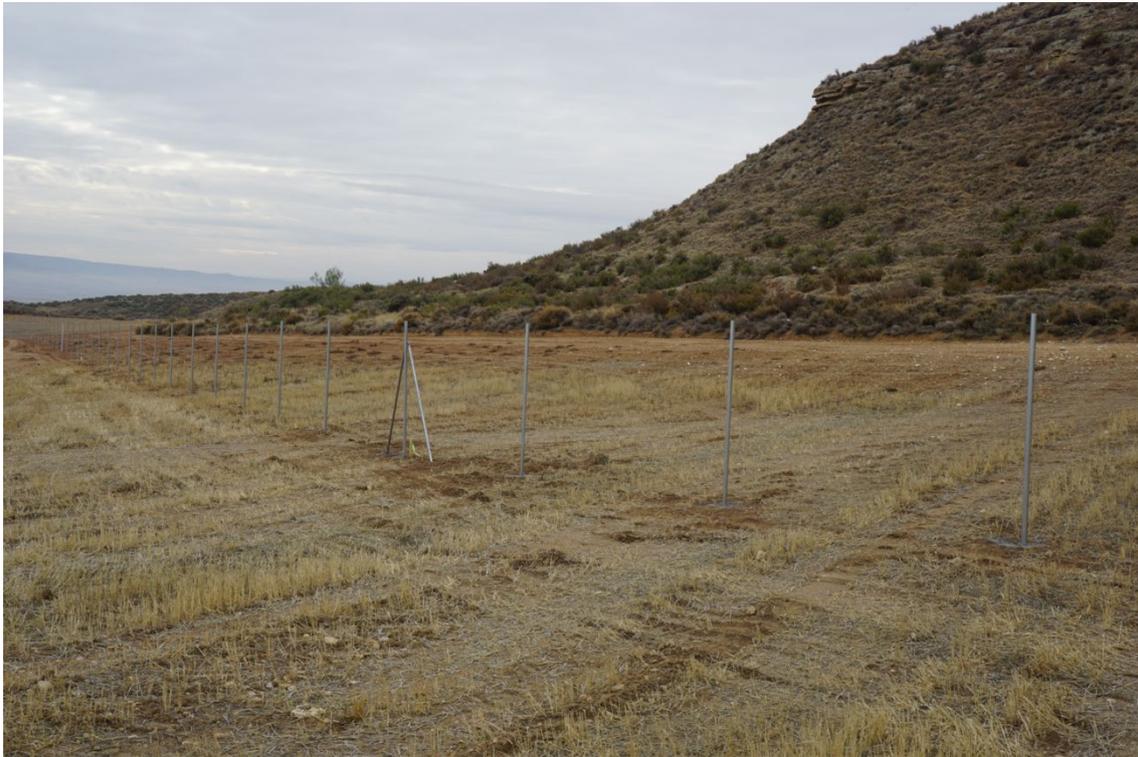
*Figura 5 Postes para instalación de vallado perimetral*

Se ha ejecutado la colocación de postes para el vallado a lo largo de la mayor parte del perímetro, iniciando también la colocación de malla metálica, la cual aun debe ser tensada y ejecutadas las medidas de protección de fauna.
