PARQUE EÓLICO ACAMPO SANCHO

5º INFORME MENSUAL DE VIGILANCIA AMBIENTAL

Nombre de la instalación:	Parque Eólico Acampo Sancho
Provincia/s ubicación de la instalación:	TM de Zaragoza (Zaragoza)
Nombre del titular:	EDP Renovables España, S.L.U.
CIF del titular	B-91115196
Nombre de la empresa de vigilancia	SC Asesores Ambientales, S.L.
Tipo de EIA	Evaluación de Impacto Ambiental (Ordinaria)
Informe de fase de:	CONSTRUCCIÓN
Periodicidad del informe según DIA:	MENSUAL
Año de seguimiento nº:	AÑO 1
nº de informe y año de seguimiento:	INFORME nº 5 del AÑO 1
Periodo que recoge el informe:	ABRIL 2023

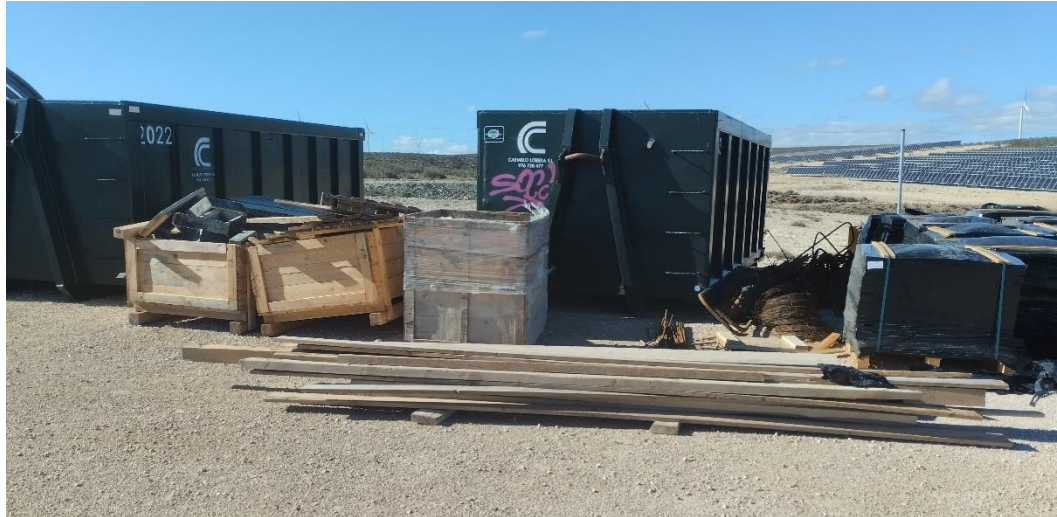
- Persiste cierto desorden en el de RNP: ya se hizo una retirada de maderas, pero en el momento de realizar la visita no se había traído un nuevo contenedor, y los residuos de madera se copiaban en cajas en el suelo, junto a tabloncillos previsiblemente reutilizables.

Punto limpio de RNP: cierto desorden entre materiales y residuos. Falta reponer el contenedor de madera

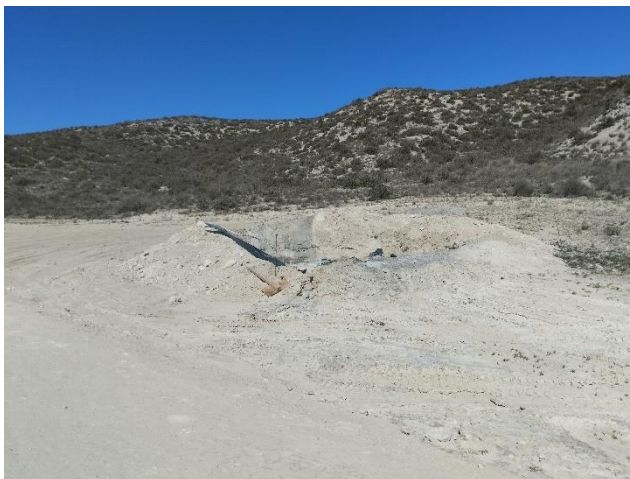
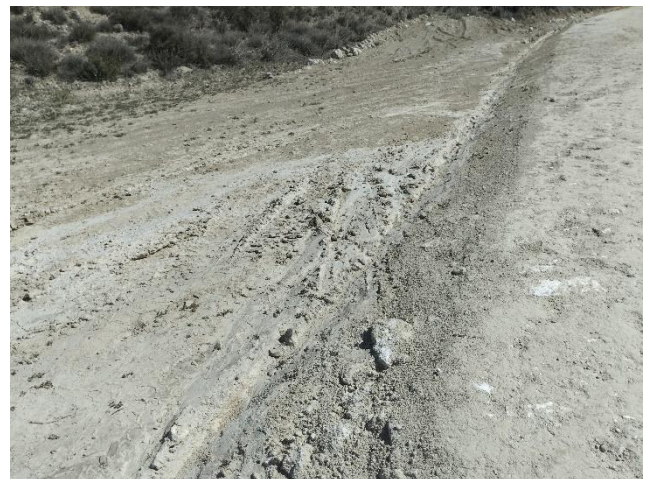
- Sigue pendiente de limpieza el derrame de agua con hormigón en la balsa de limpieza de cubas instalada junto al ACS 05, que ha afectado a las cuentas. Se trata de un suceso de alcance limitado, pero que debe ser resuelto.

Balsa de limpieza de cubas del ACS 05, y cunetas contaminadas de hormigón, que deben ser limpiadas

En cuanto al pequeño derrame, por desbordamiento de una de las balsas de limpieza de cubas, que manchó de hormigón cierto tramo de las cuentas adyacentes, aún está pendiente la necesaria limpieza. Se trata en todo caso de un suceso puntual y de moderada importancia.

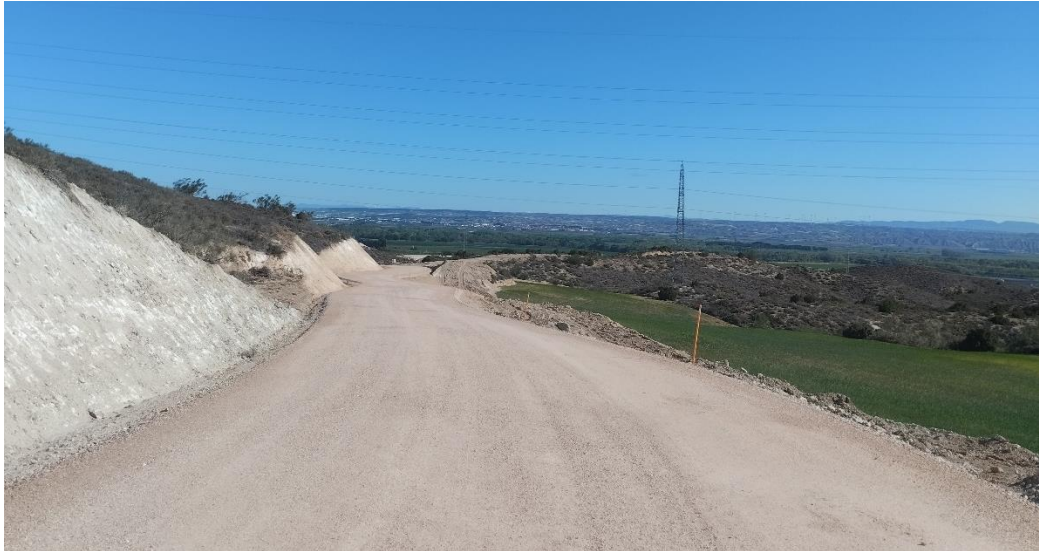
Vial de acceso al aerogenerador ACS 01, terminado a falta de remates. A la derecha, se distingue la zanja, ya tapada.

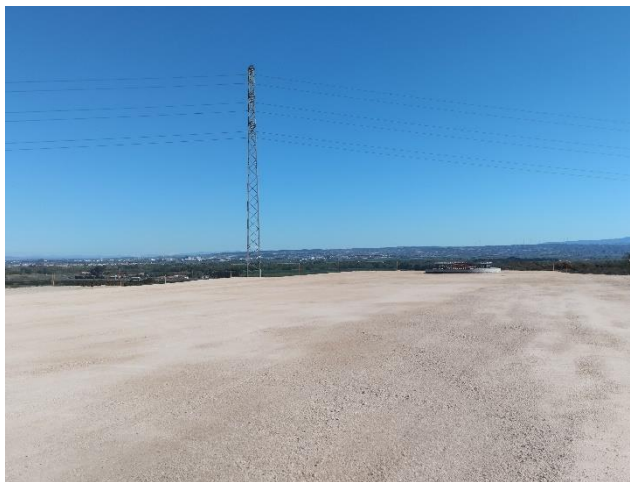
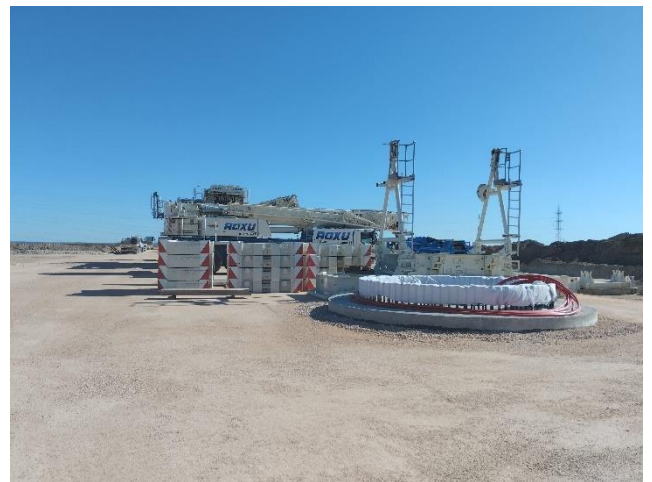
Izda., ACS 01. Dcha., ACS 02, ambas zapatas tapadas y plataformas con zahorras.

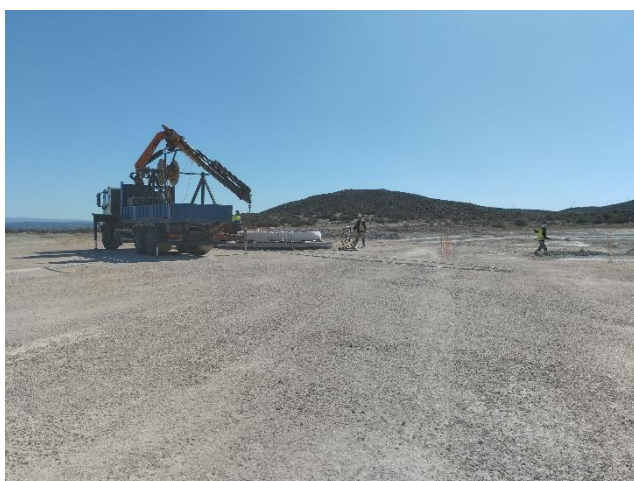
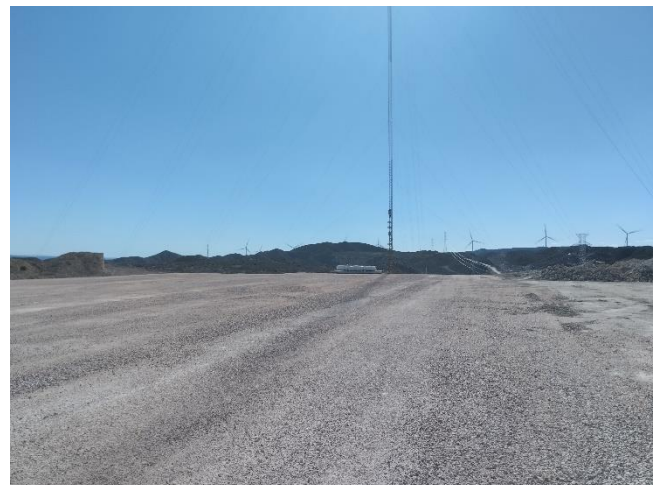
Izda, ACS 03. Dcha., ACS 04. zapatas tapadas y con zahorras extendidas en las superficies de servicio permanentes

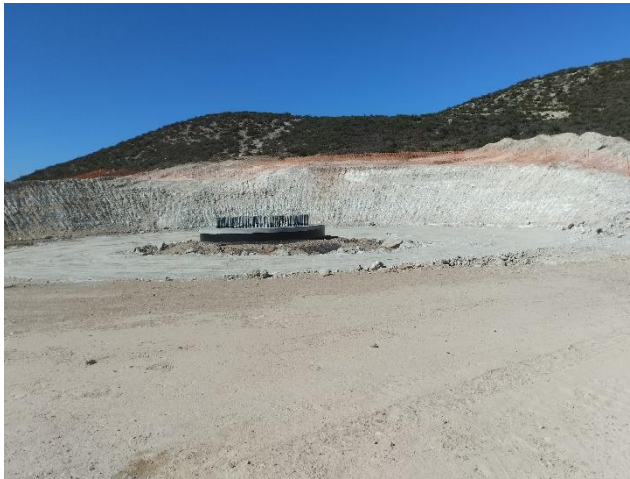
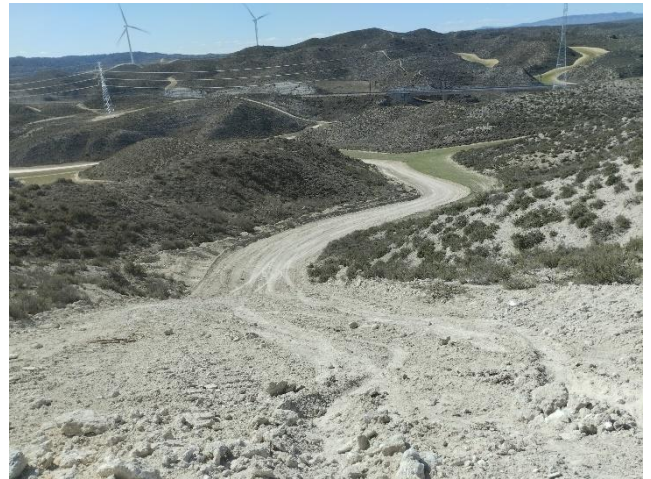
Izda., Plataforma del ACS 05: zapata tapada. Dcha., llegada de la zanja al ACS 05, pendiente de ejecutar

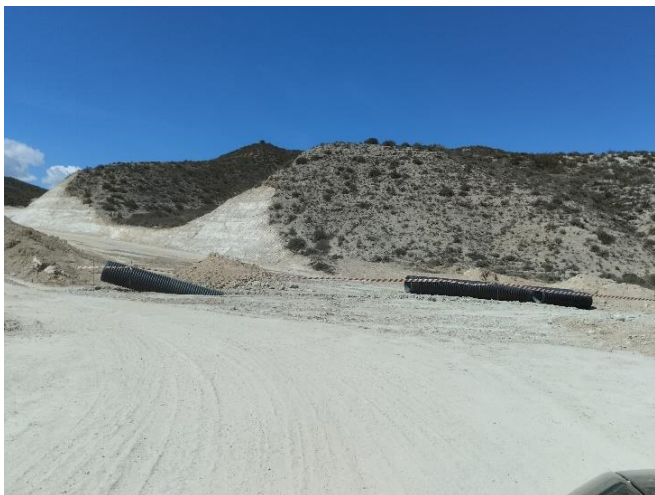
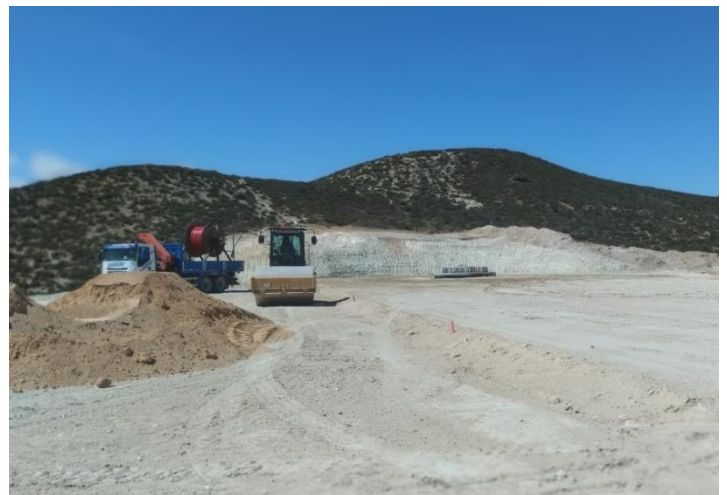
Izda., ejecución de una ODT, coincidiendo con la zona de giro próxima al ACS 05. Dcha., Plataforma del ACS 05, extendiendo zahorras

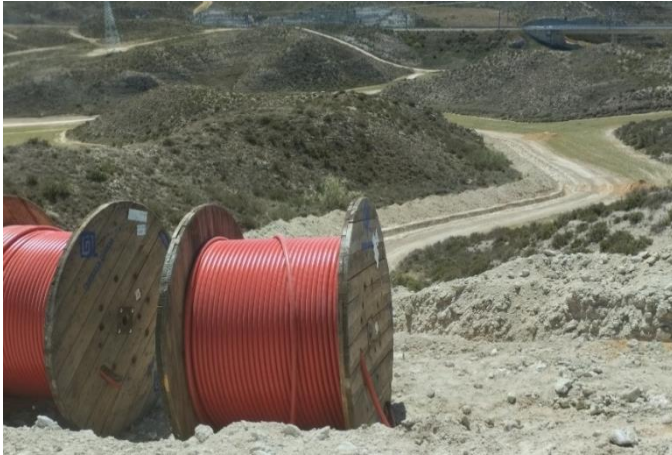
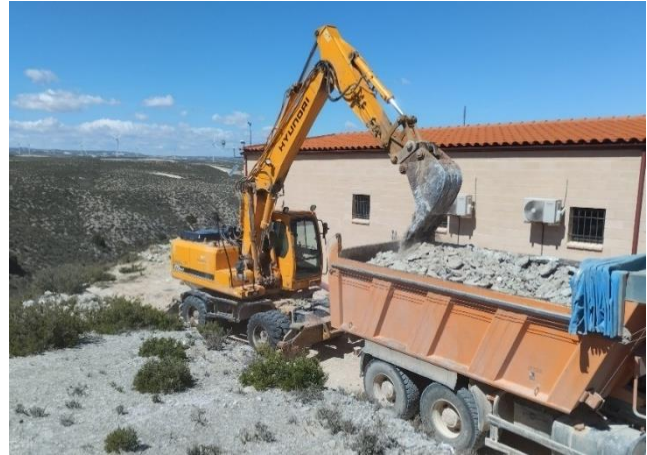
lza., zanja abierta, y tendiendo los cables en el tramo de acceso al ACS 05. Dcha. Ejecución de arqueta de conexión adyacente a la SET, sin afección a las áreas colindantes.

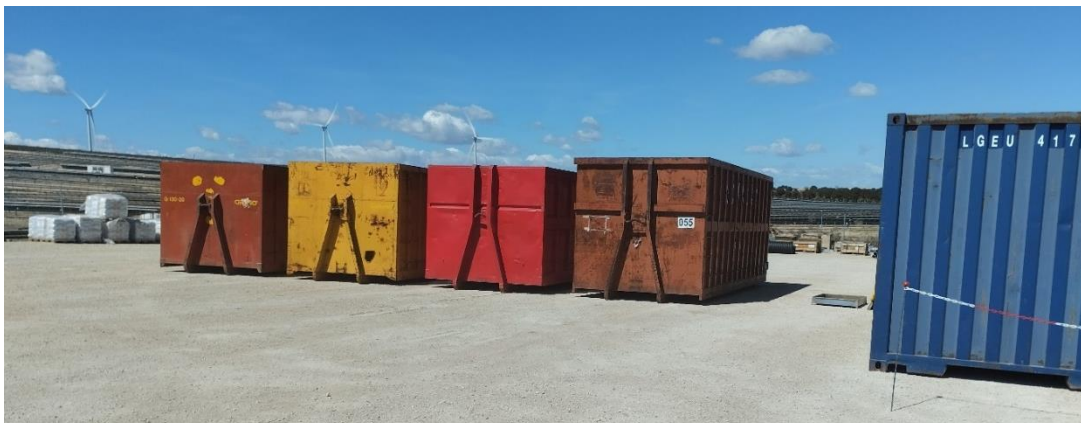
Punto limpio de RNP de MONCOBRA: falta etiquetar los contenedores. Aún no ha llegado el punto limpio de RP

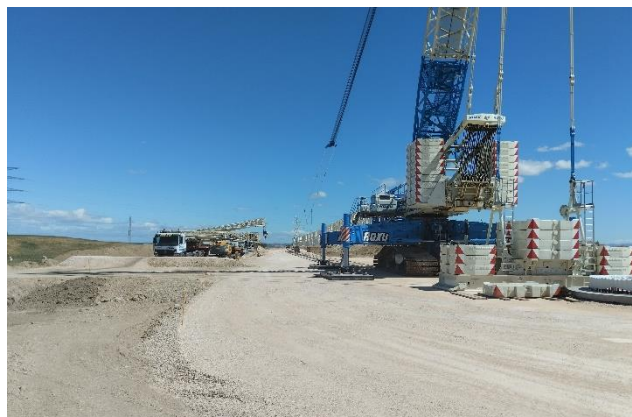
Plataforma del ACS 02, en donde ya está armada la grúa principal para el izado de componentes del aerogenerador

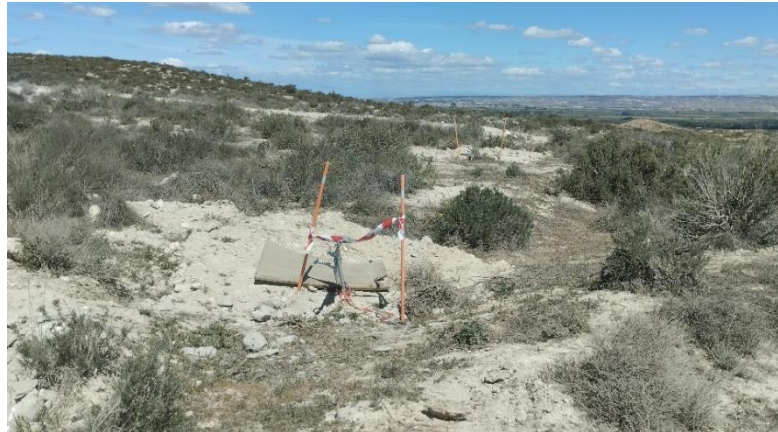
Anclajes de la TC pendientes de retirar, sobre terreno con vegetación natural. Las afecciones a la misma han sido mínimas.

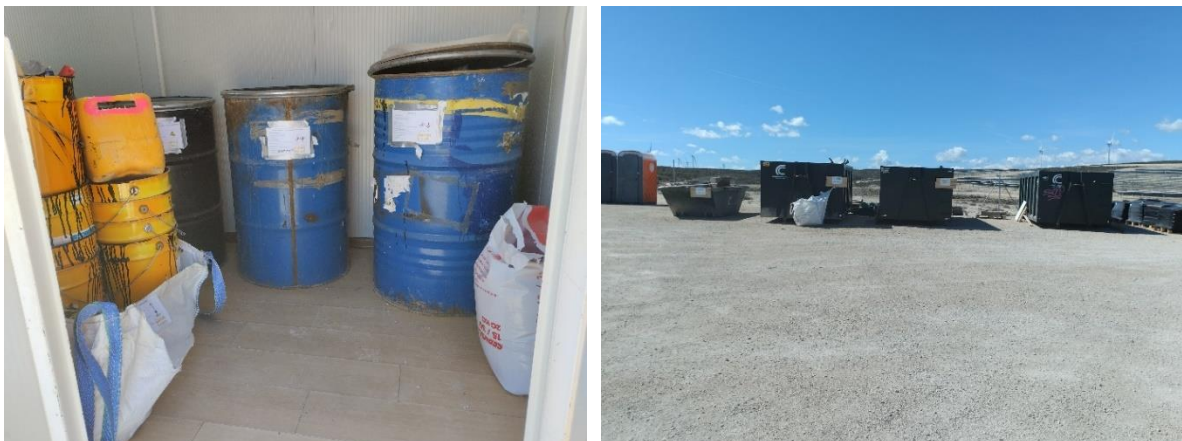
Puntos limpios de RP y RNP de SIEMSA: todo correcto.

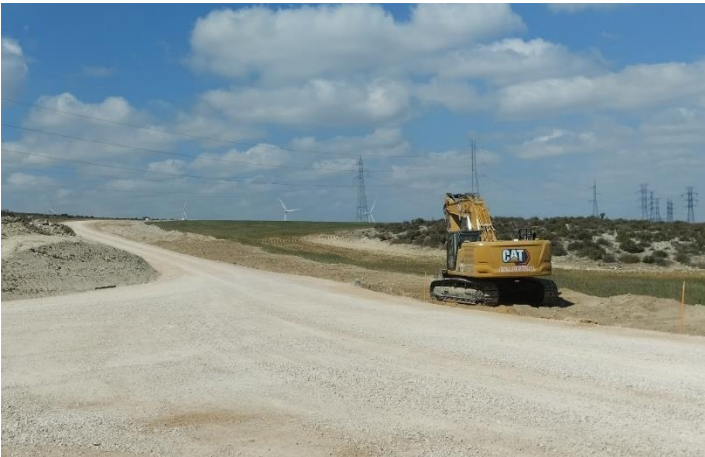
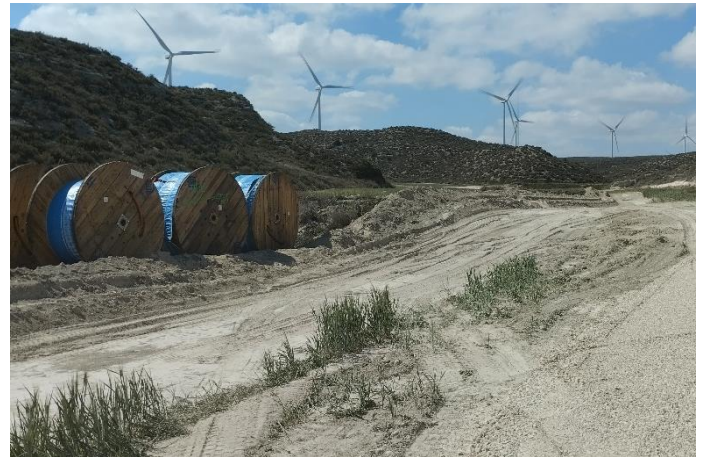
Izda., trabajos de tapado de zanja, en el punto en el que parte del tramo de conexión con la SET. Dcha., Franja de terrenos preparada para la zanja, aún sin abrir, en el sector de conexión con la SET tras el cruce bajo el AVE.

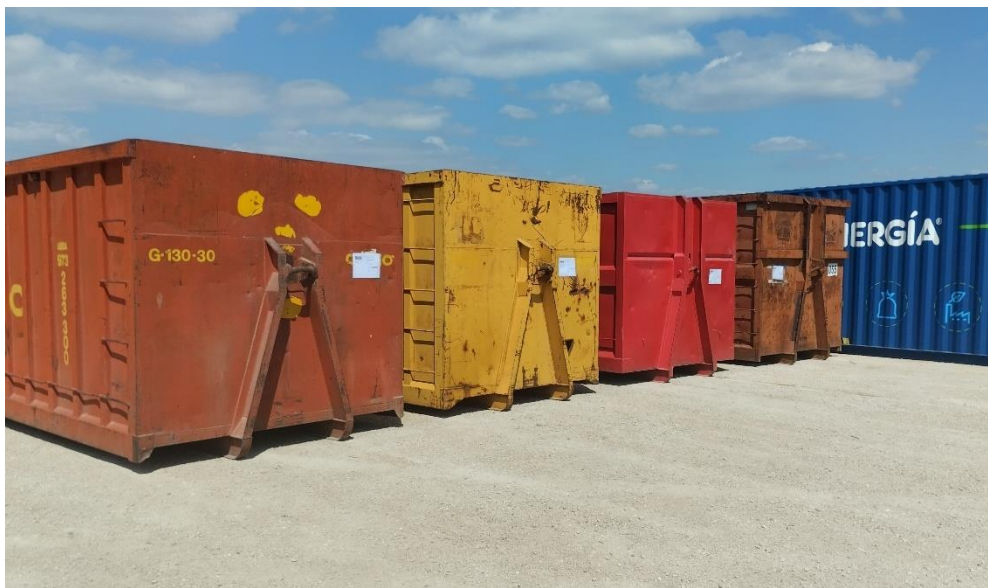
Punto limpio de RNP de MONCOBRA: todo correcto, incluido el etiquetado

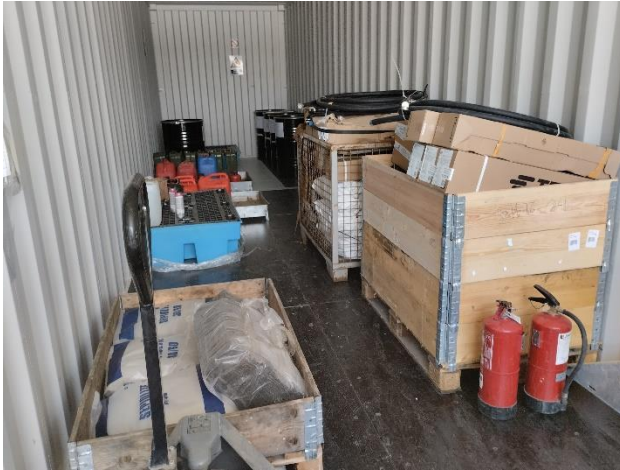
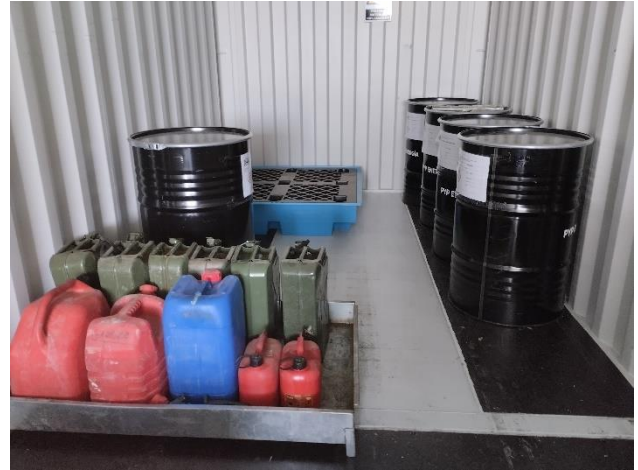
Punto limpio de RP de MONCOBRA, en fase de instalación.

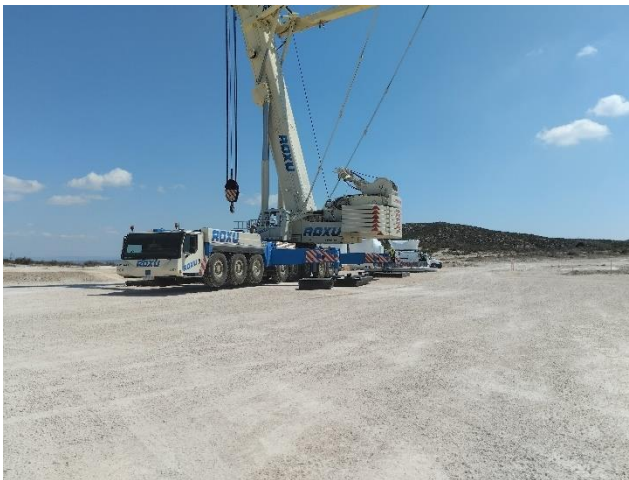
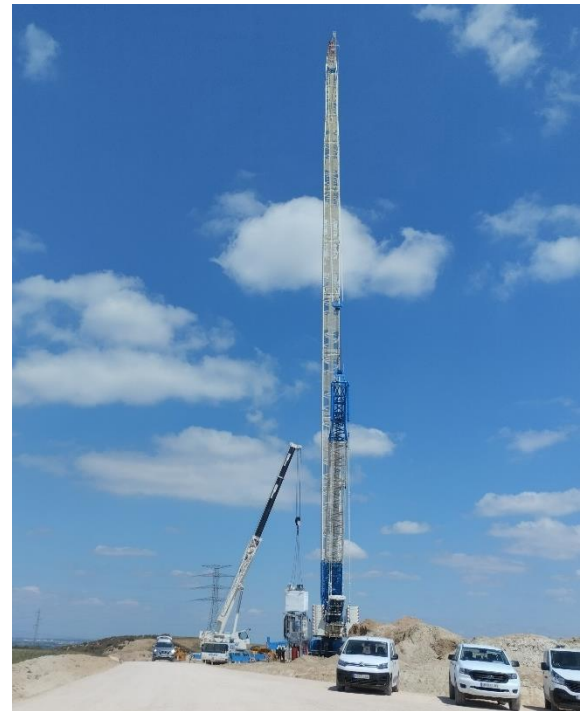
Plataforma del ACS 02, en donde es inminente el inicio del izado de componentes del aerogenerador (18-04-23).

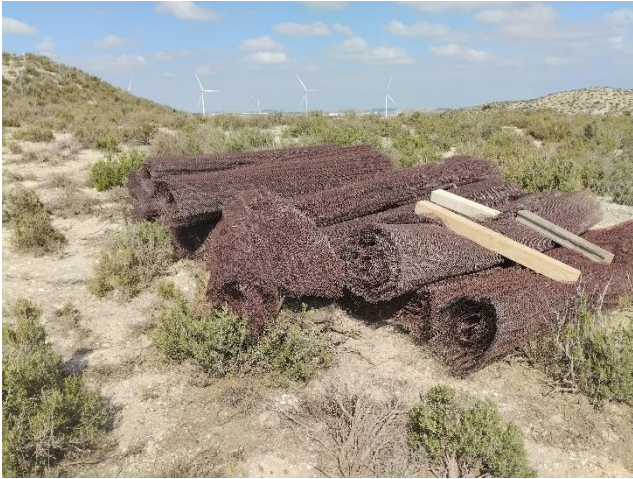
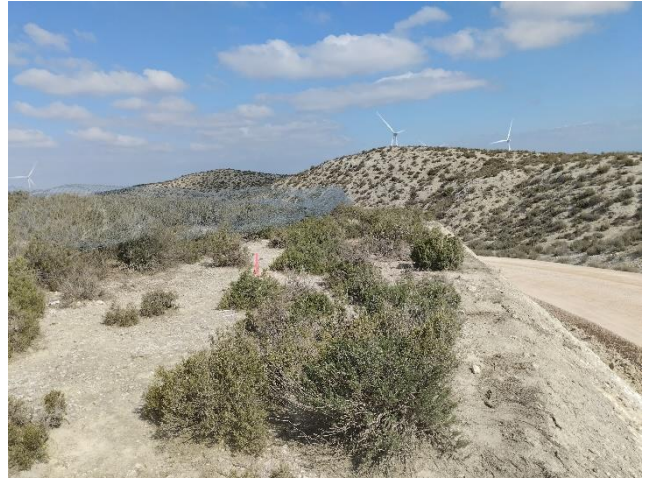
- Debe recolocarse una malla de contención de tierras que se retiró de un talud al inicio del vial de acceso al parque, para reperfilarlo y posibilitar el paso de los vehículos especiales.

Izda., tramo de geomalla que protegía el talud. Es probable que en su momento esta geomalla incluyese algún tipo de mulch, y que sobre ella se hidrosebrase; pero el éxito ha sido nulo, y desde la VAO se considera preferible no colocarla de nuevo, gestionándola como residuo plástico. Dcha., malla de triple torsión que cubría la geomalla. Esta malla se entiende que sí procede recolocarla, para ayudar a la contención del desmonte, disminuyendo el chineo.

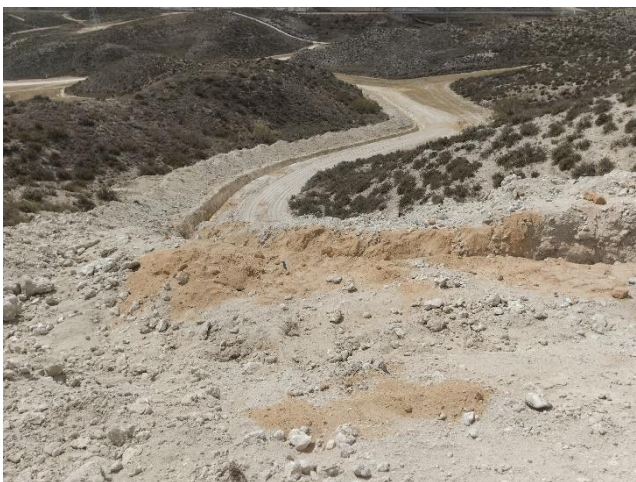
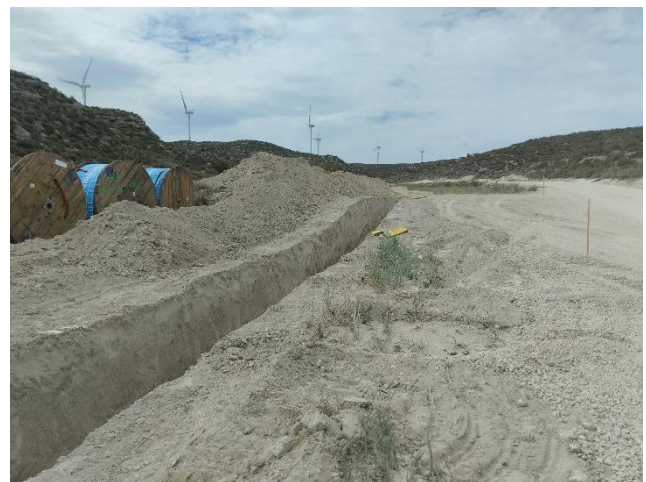
Tramos de zanja aún sin tapar. Izda., acceso al ACS 05. Dcha., acceso a la SET.

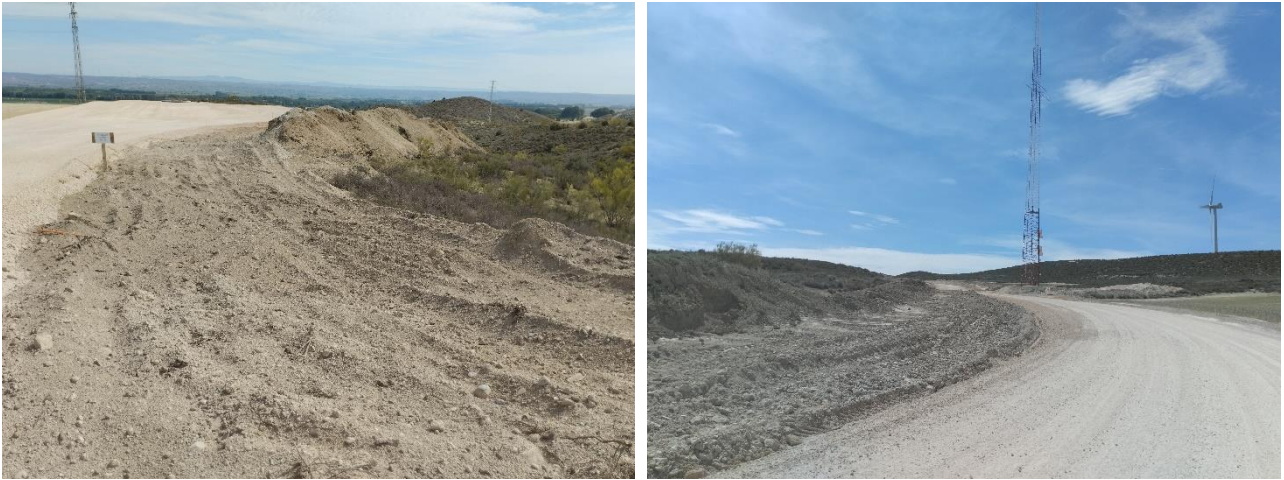
Tramos de zanja ya tapados, pendientes de restauración morfológica. Izda., acceso al ACS 01. Dcha., acceso a la TM.

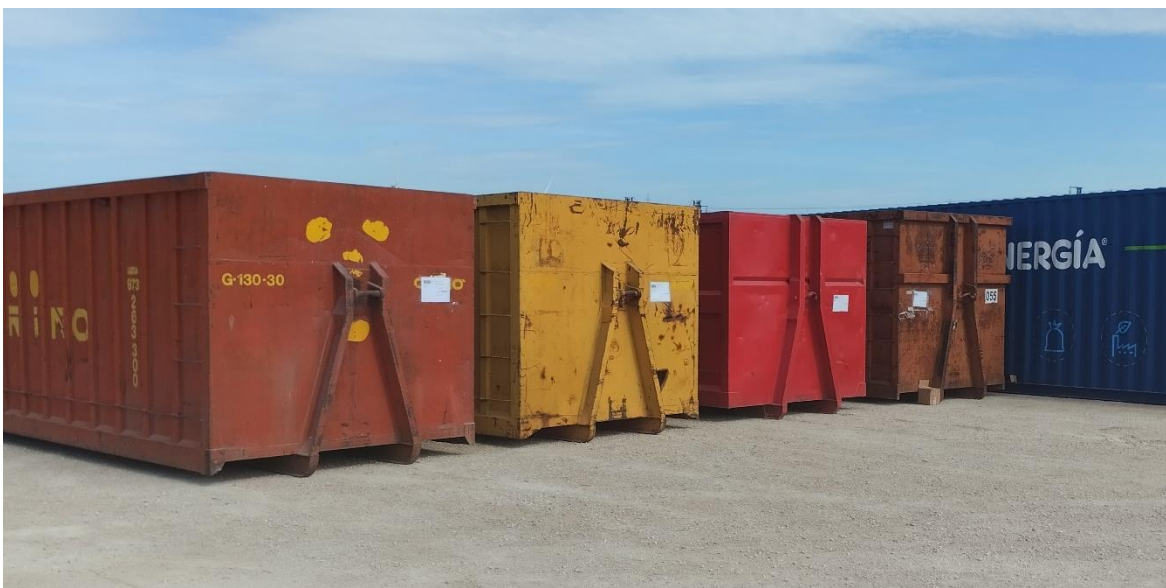
Punto limpio de RNP de MONCOBRA: todo correcto

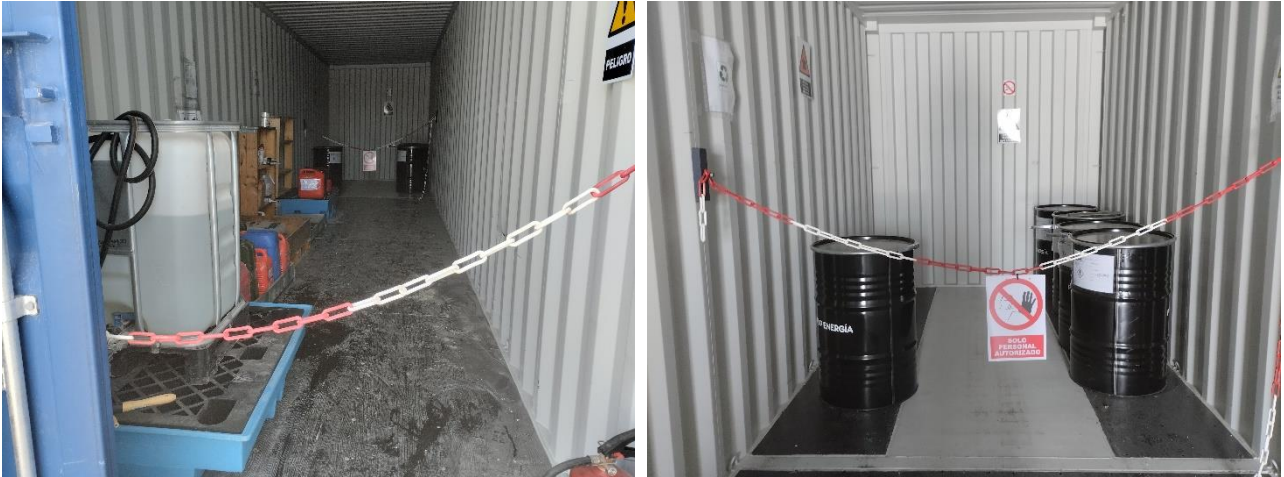
Punto limpio de RP y RNP de MONCOBRA. Se ha instalado en un contenedor de gran tamaño -que se mantiene abierto- parte del cual se emplea como almacén de productos químicos. Todo está correctamente segregado, etiquetado y con fácil acceso. Todo correcto (27-04-23)
