PARQUE EÓLICO ACAMPO SANCHO

6º INFORME MENSUAL DE VIGILANCIA AMBIENTAL

Nombre de la instalación:	Parque Eólico Acampo Sancho
Provincia/s ubicación de la instalación:	TM de Zaragoza (Zaragoza)
Nombre del titular:	EDP Renovables España, S.L.U.
CIF del titular	B-91115196
Nombre de la empresa de vigilancia	SC Asesores Ambientales, S.L.
Tipo de EIA	Evaluación de Impacto Ambiental (Ordinaria)
Informe de fase de:	CONSTRUCCIÓN
Periodicidad del informe según DIA:	MENSUAL
Año de seguimiento nº:	AÑO 1
nº de informe y año de seguimiento:	INFORME nº 6 del AÑO 1
Periodo que recoge el informe:	MAYO 2023

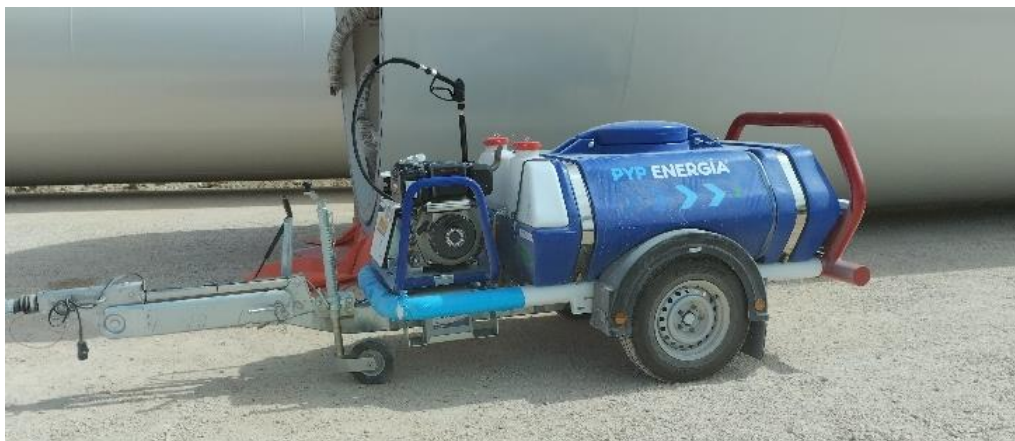
- Por lo que respecta a los equipos para la prevención de incendios, se encuentra habilitada en obra una máquina limpiadora a presión -tipo kartcher- de 500 l y gran capacidad de proyección. Se está a la espera de recibir otros elementos, como mochilas y apagafuegos.

Kärcher de 500 l ubicada en la plataforma del ACS 04, y operativa para sofocar posibles conatos de incendio.

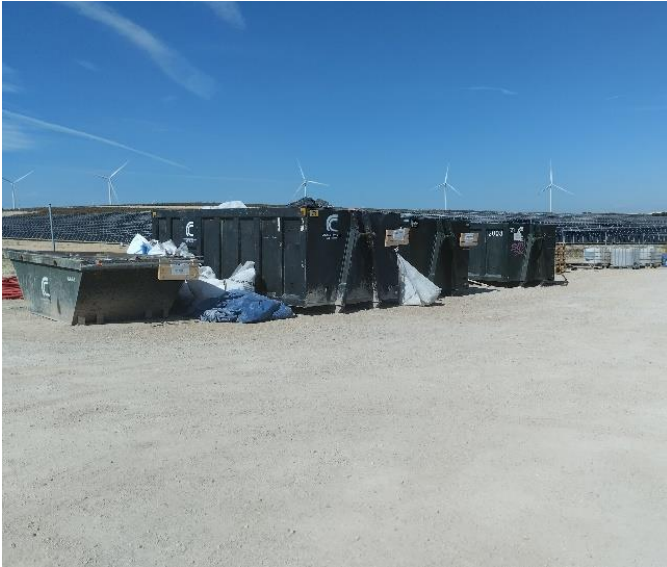
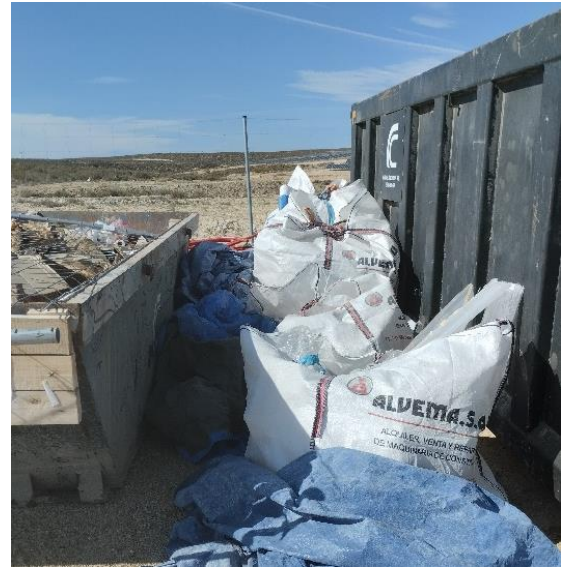
Los Puntos Limpios de SIEMSA y de MONCOBRA de la campa de obras siguen operativos, y con carácter general la gestión de residuos es correcta. Pero en el punto limpio de RNP de SIEMSA se acumulan de forma inadecuada (fuera de contenedores y sin etiquetar), algunas sacas con los envases del hormigón empleado para el grouting: debe hablarse con el Gestor para que las retire lo antes posible.

Punto limpio de RNP de SIEMSA: deben retirarse las sacas con con envases del hormigón del grouting.

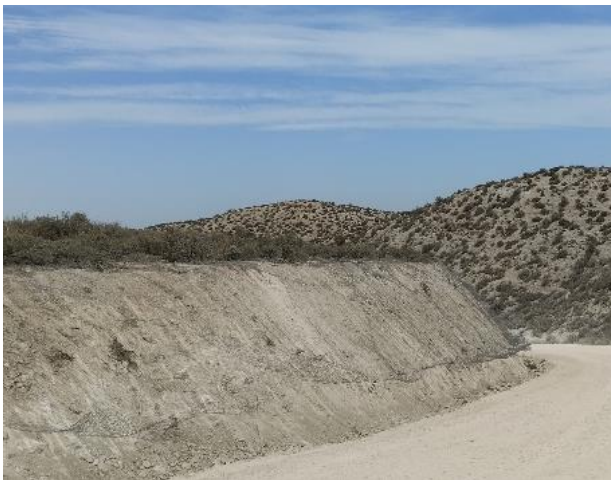
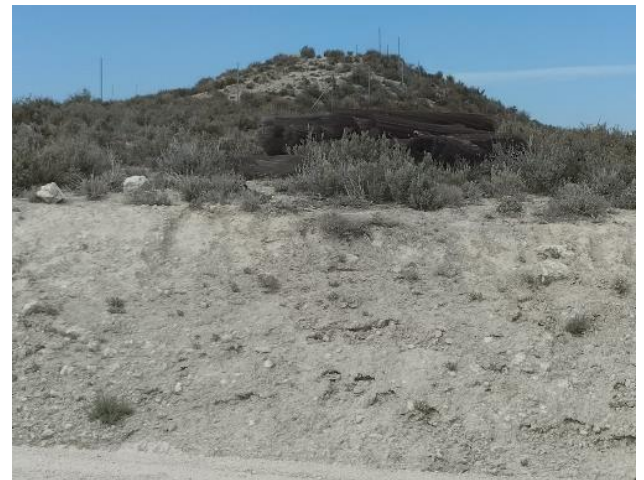
- Siguen pendientes de retirar los anclajes de la Torre de Calibración.
- Se está recolocando la malla de contención de tierras que se retiró de un talud al inicio del vial de acceso al parque, para reperfilarlo y posibilitar el paso de los vehículos especiales.

Izda., malla de triple torsión que se está recolocando. Dcha., geomalla a retirar y reciclar.

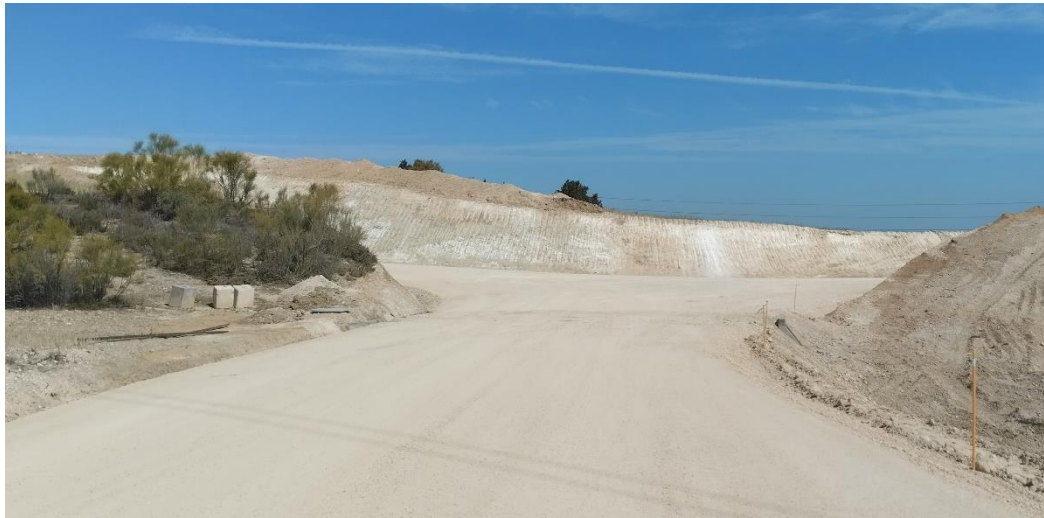
Acceso a la plataforma del ACS 01, y la zona de giro anexa (a la izda. de la fotografía), que será rellenada y restaurada.

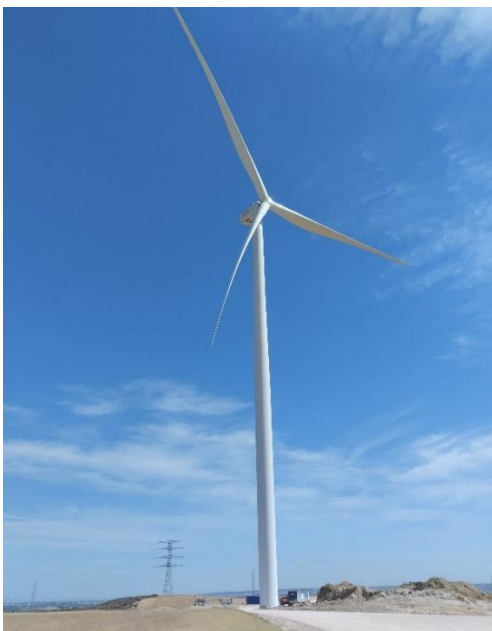
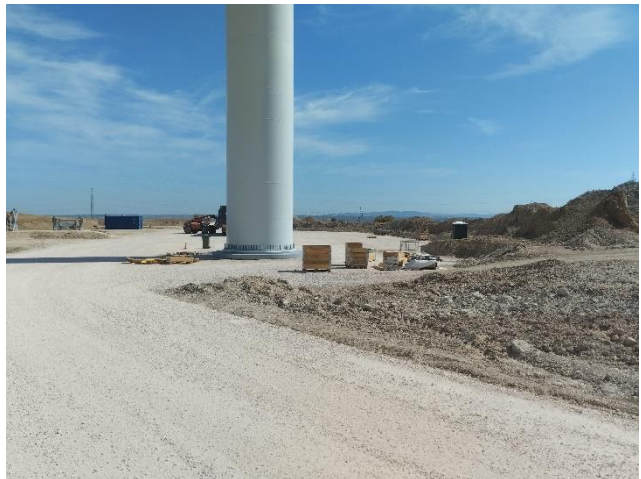
Aerogenerador ACS 02, totalmente montado, y elementos empleados para el montaje, pendientes de su retirada

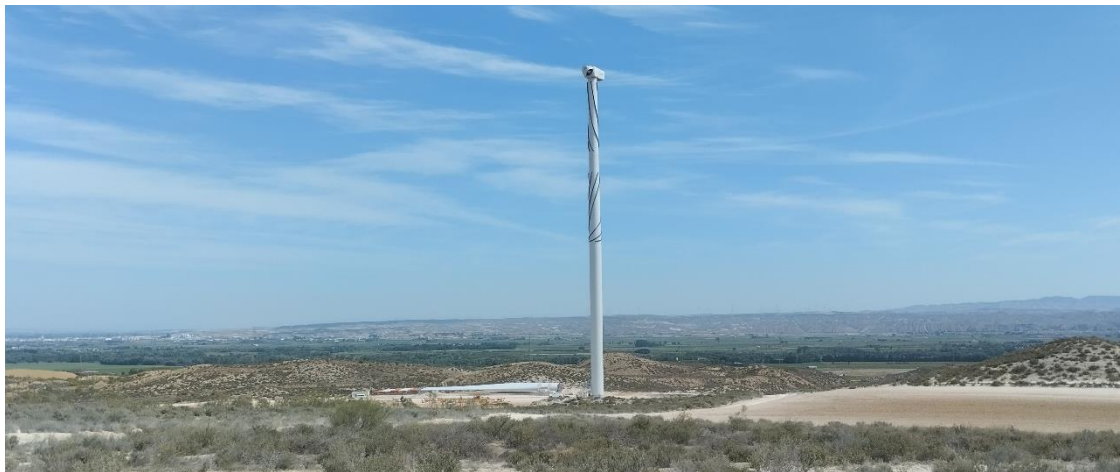
Plataforma del aerogenerador ACS 03, visto desde el sur. El montaje del aerogenerador se suspendió a falta de las palas, por avería de un útil de montaje. A la espera de su reparación, la grúa principal se desplazó al ACS 04, para su montaje.

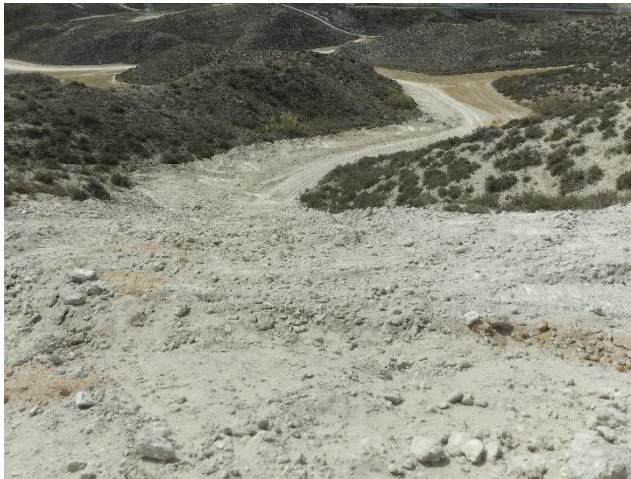
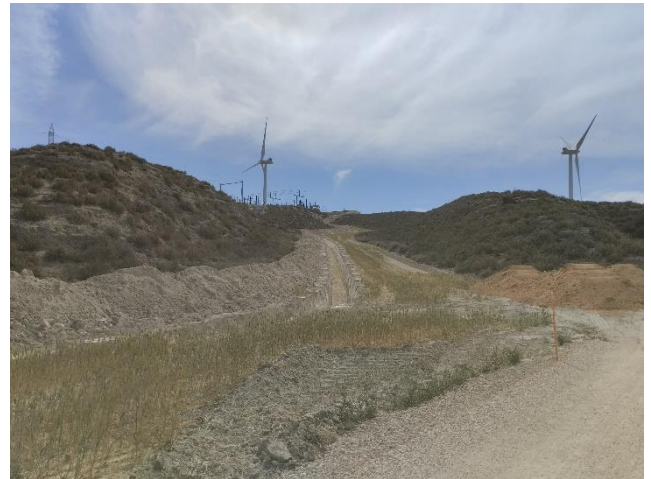
Izda., tramo de zanja recién tapado en el acceso al ACS 05. Dcha., tramo sin tapar en el acceso a la SET.

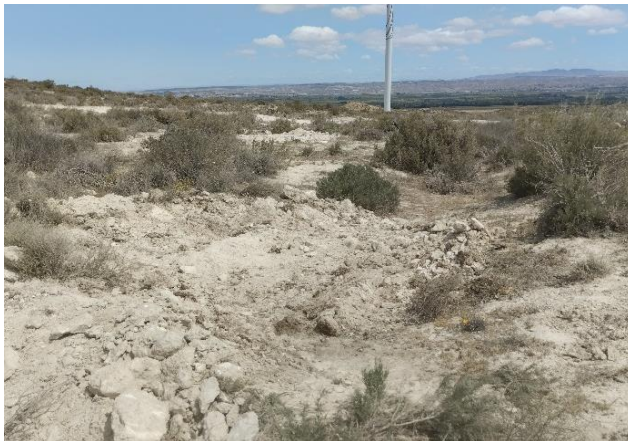
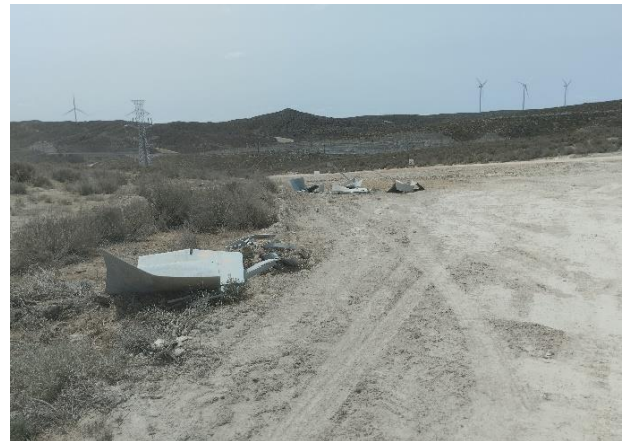
Desenterrados los anclajes de la Torre de Calibración. Pendiente su inminente retirada al punto limpio.

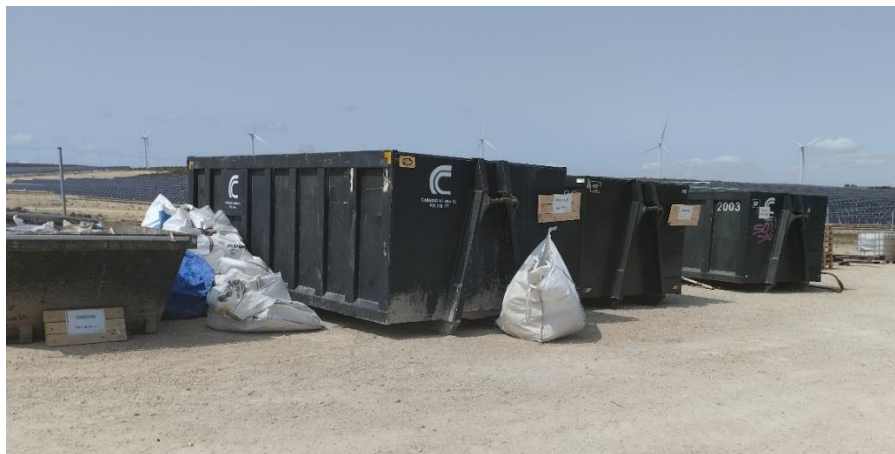
Punto limpio de RNP de SIEMSA: está programada la retirada las sacas con con envases del hormigón del grouting.

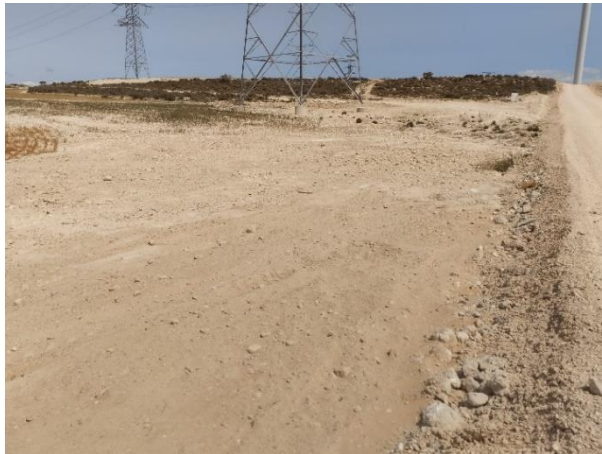
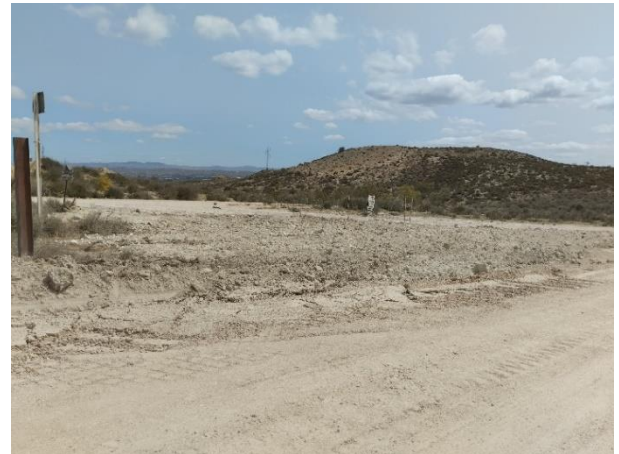
Balsas de limpieza de cubas próximas al ACS 01 (izda.), y ACS 03 (dcha.): desmanteladas y restaurados los terrenos.

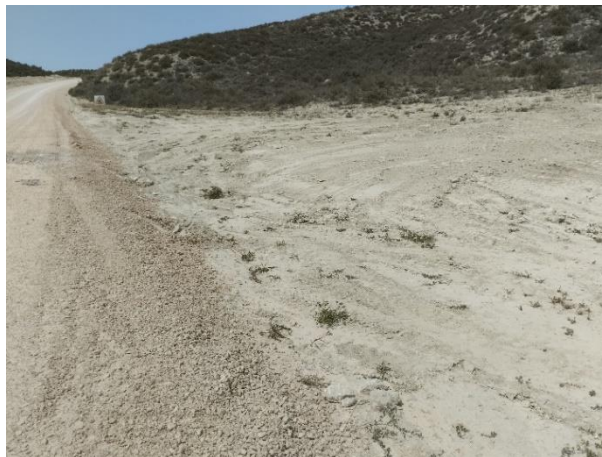
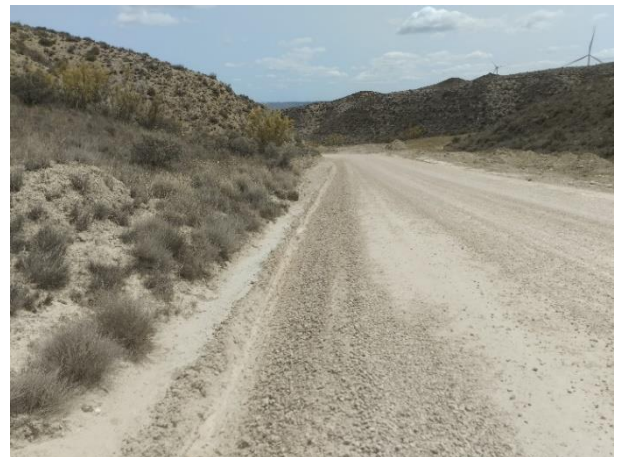
A la izda., balsa de limpieza de cubas próxima al ACS 05: desmanteladas y restaurados los terrenos. A la dcha., cunetas que fueron manchadas de hormigón, limpiadas y reperfiladas.

En cuanto al pequeño derrame, por desbordamiento de una de las balsas de limpieza de cubas, que manchó de hormigón cierto tramo de las cuentas adyacentes, ya se ha procedido a limpiar toda la zona afectada. También se han desmantelado ya por completo las tres balsas de limpieza de cubas instaladas, restaurando los terrenos en donde se emplazaron.

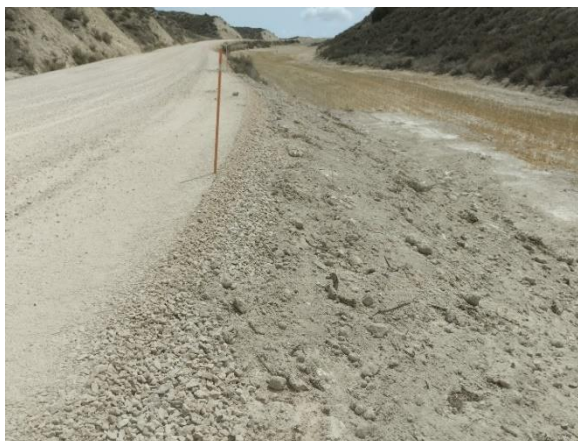
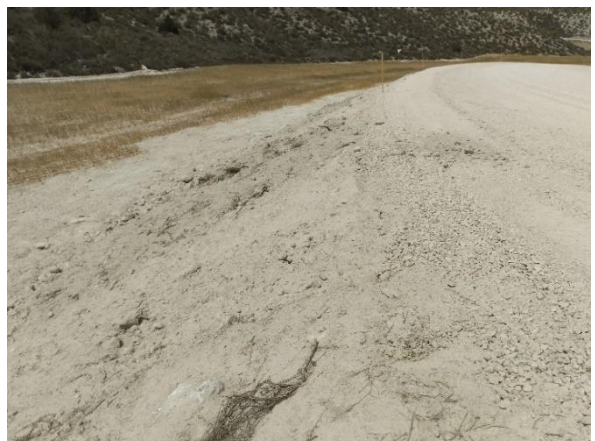
Taludes recrecidos del vial principal de acceso al PE, en el entorno de la SET: se ha añadido tierra vegetal.

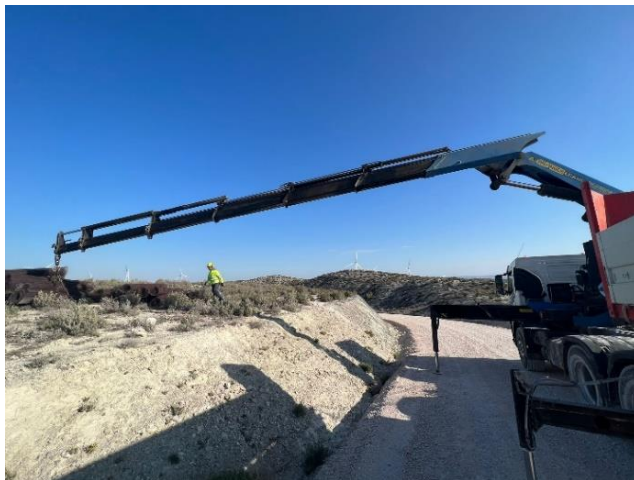
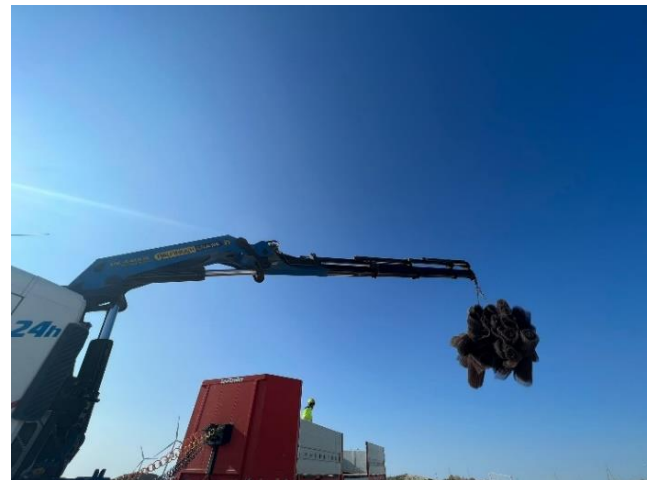
Retirada al punto limpio de la geomalla, al día siguiente de realizar la visita (el 18-05-23).

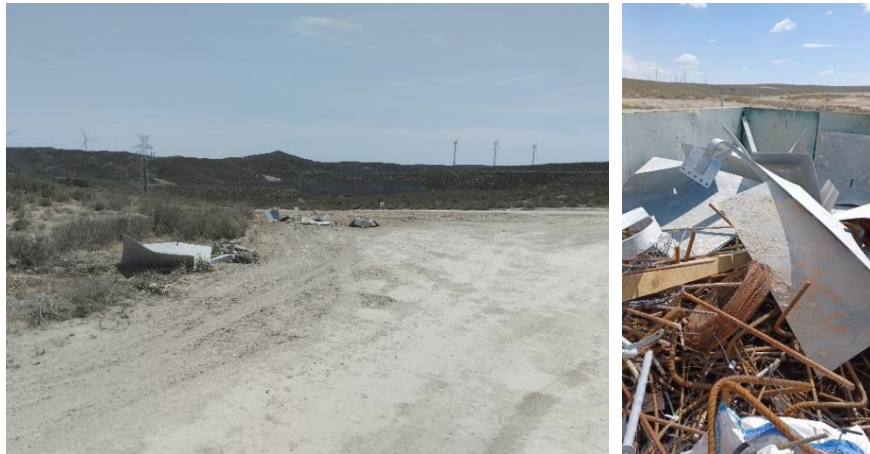
Los anclajes de la Torre de Calibración también fueron llevados al punto limpio dos días después de hacer la visita: izda., anclajes sobre el terreno el 17-05-23. Dcha., anclajes en el punto limpio el 19-05-03.

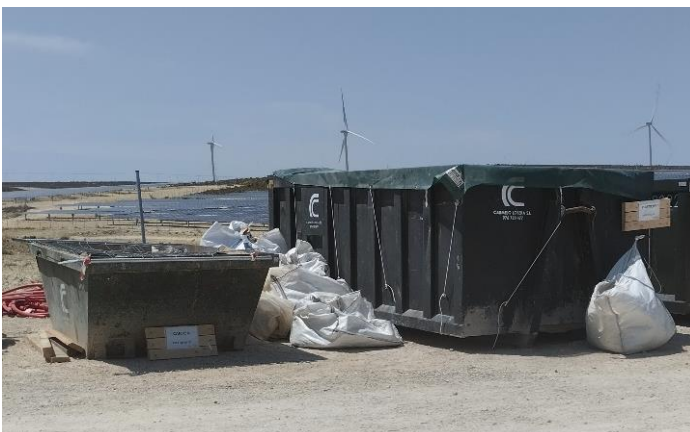
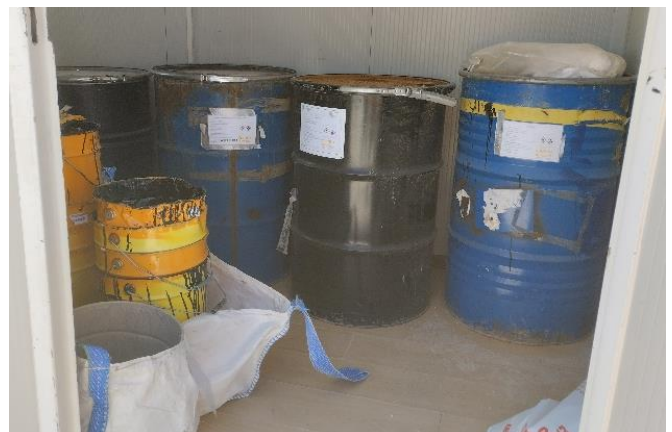
Los Puntos Limpios de SIEMSA y de MONCOBRA de la campa de obras siguen operativos y, con carácter general, la gestión de residuos es correcta. Pero aún no se ha realizado la programada retirada los residuos del punto limpio de RP de SIEMSA, ni la de las sacas con los envases del hormigón empleado para el grouting. Cabe esperar que para la próxima visita ya esté realizada.

Puntos limpios de RNP y RP de SIEMSA: sigue pendiente la retirada restos y saca.

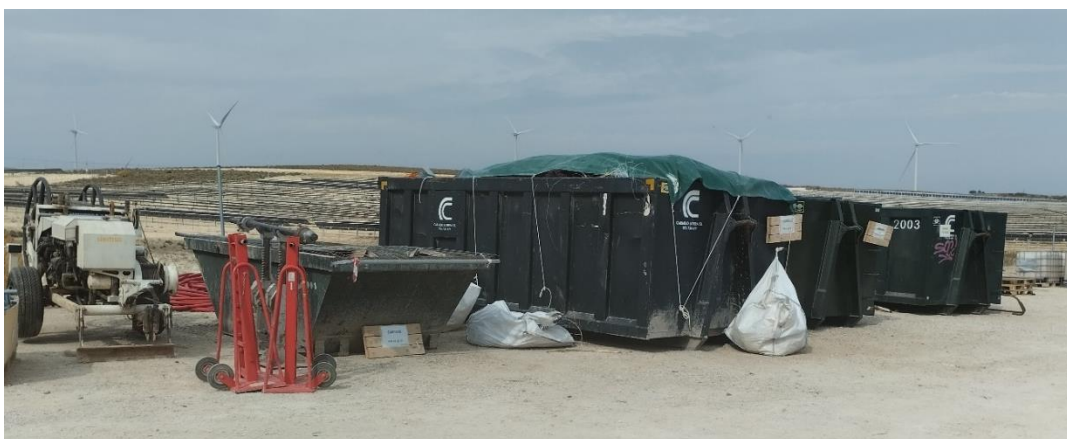
Punto limpio de RNP de SIEMSA: retiradas las sacas con con envases del hormigón del grouting (las que se aprecian en la fotografía tienen solo escombros, y se retirarán pronto).

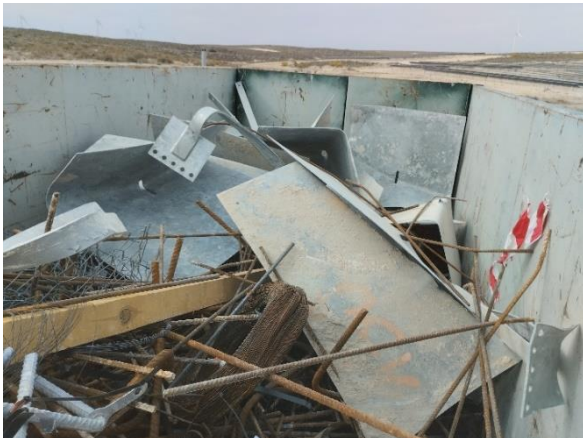
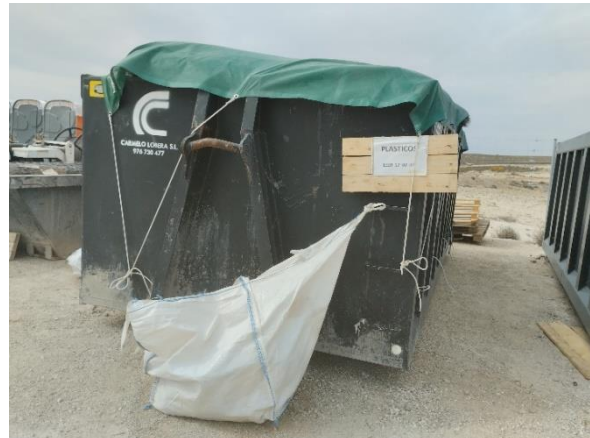
Izda., anclajes de la torre de calibración, en el contenedor de metales usados. Dcha., contenedor de plásticos, tapado con lona, en donde se comprueba que está depositada la geomalla.

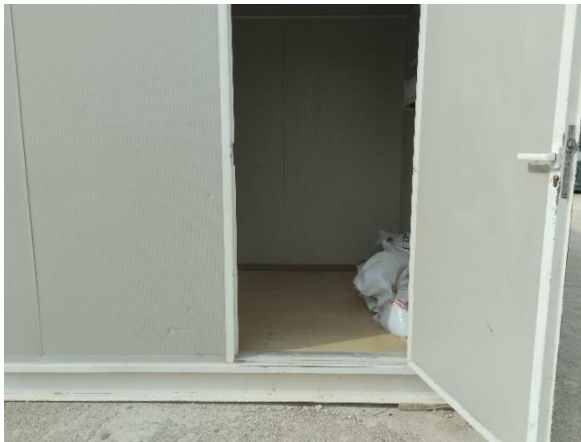
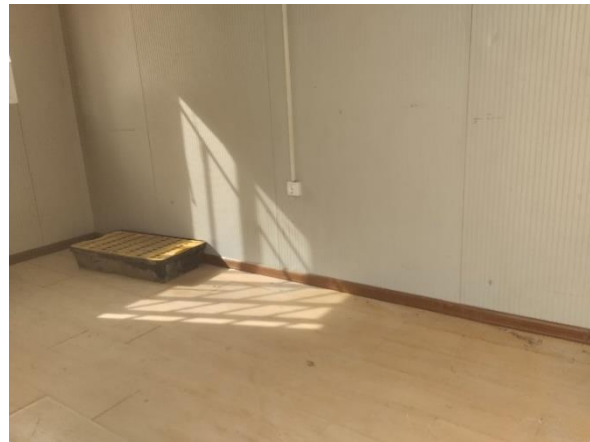
Punto limpio de RP de SIEMSA, en fase de desmantelamiento.

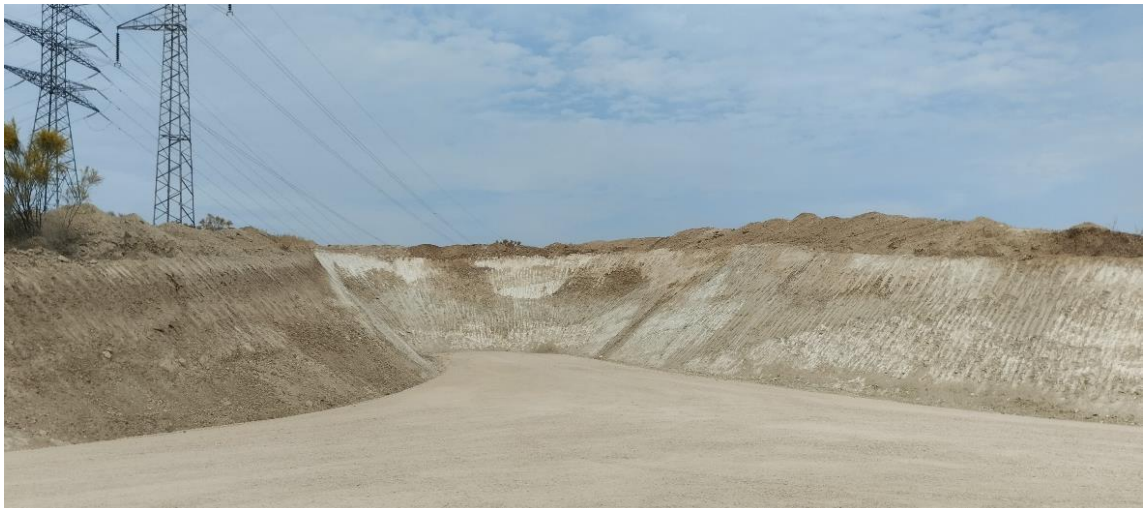
Zona de giro anexa a la plataforma del ACS 01, que será rellenada y restaurada.

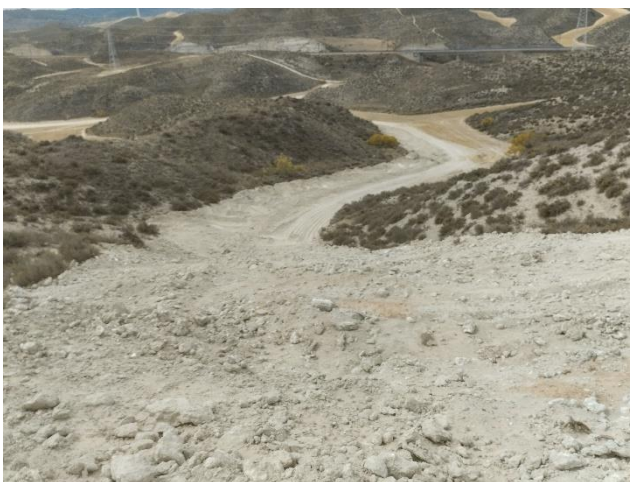
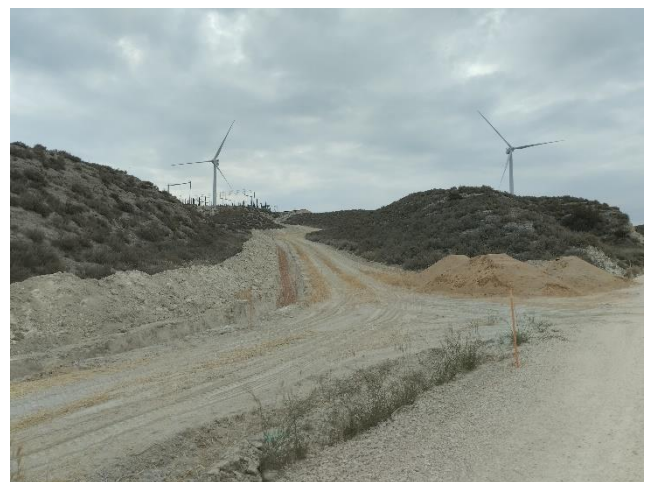
Izda., tramo de zanja tapado en la conexión con el aerogenerador ACS 05. Dcha., tramo aún sin tapar, en la conexión con la SET.
