Nombre de la instalación:	FV HIJAR I
Provincia/s ubicación de la instalación:	ZARAGOZA
Nombre del titular	Implantación de Fuentes Energéticas de Origen Renovable, S.L.
CIF del titular:	B99377616
Nombre de la empresa de vigilancia:	Técnica Y Proyectos S.A.
Tipo de EIA:	Ordinaria
Informe de FASE de:	EXPLOTACIÓN
Periodicidad del informe según DIA	Cuatrimstral
Año de seguimiento nº:	AÑO 2
Nº de informe y año de seguimiento:	INFORME nº2 del AÑO 2
Periodo que recoge el informe:	Diciembre 2022-Marzo 2023

■ Marzo 2023

4. SEGUIMIENTO DEL PLAN DE VIGILANCIA AMBIENTAL - 2º CUATRIMESTRE, AÑO 2

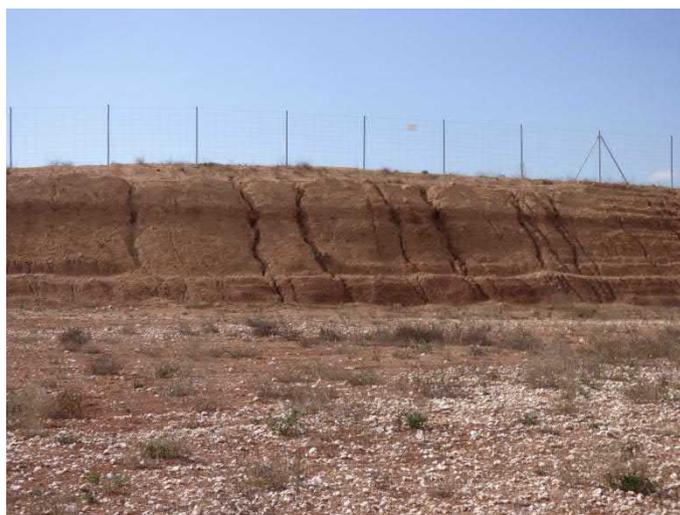
Algunos tramos internos del parque han resultado dañados debido al tránsito de los vehículos de mantenimiento tras los periodos de lluvia, generando marcas de erosión de clase 2 según la escala establecida. Dichas erosiones no suponen un riesgo a la funcionalidad o estabilidad de ninguna de las estructuras del parque.

En el caso del talud ubicado en la zona sur del parque, la ausencia de vegetación, junto con la inclinación del terreno y la escorrentía de las lluvias, han favorecido la aparición de cárcavas. Dicha marca de erosión fue compactada durante el mes de noviembre, pero debido a la no incorporación de medidas preventivas, dichas marcas volvieron a reaparecer.

Imagen 1: Marca de erosión, en el talud sur del parque fotovoltaico "Híjar I".

Ambas recompactaciones están previstas para los meses de mayo y/o junio.

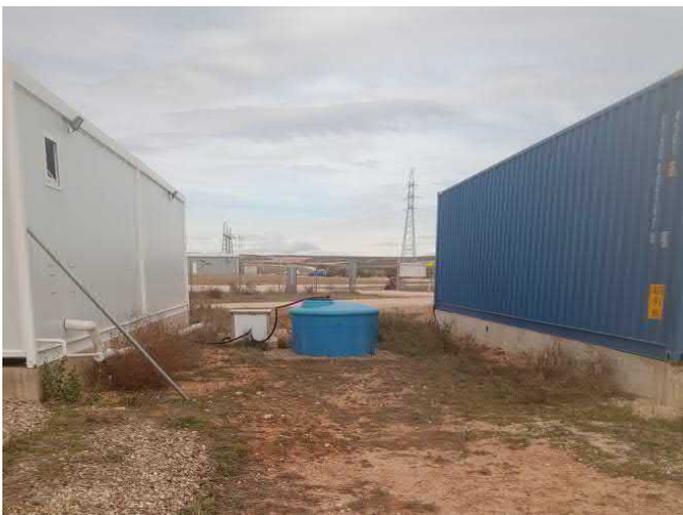
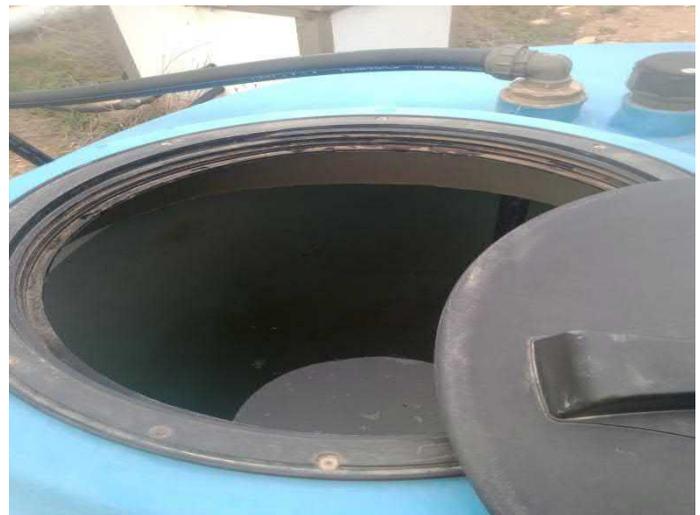
Imágenes 2 y 3 : Depósito de agua limpia, vista externa e interna (imágenes izquierda y derecha respectivamente)

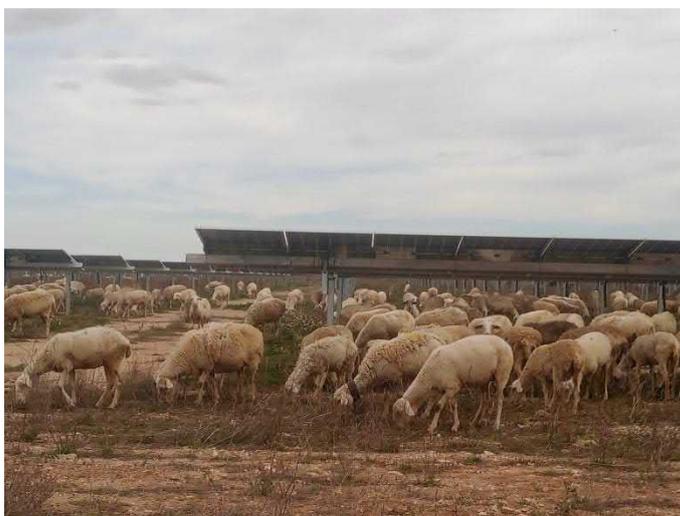
Durante el presente cuatrimestre, se ha comenzado a llevar a cabo el proceso de mantenimiento de la cobertura vegetal mediante la utilización de ganado ovino. De esta forma, además del recorte de la vegetación, se producirá un medio de aporte de nutrientes de manera natural al suelo.

Imagen 4 :Mantenimiento de la cobertura vegetal dentro de las instalaciones, llevado a cabo mediante la utilización de ganado ovino.

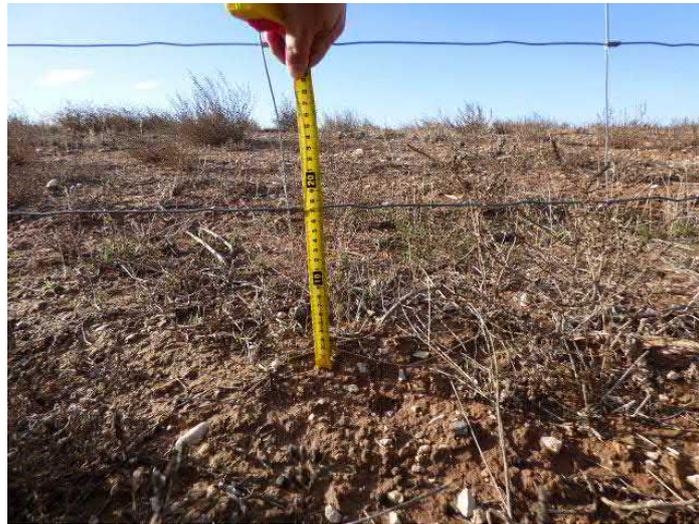
El vallado perimetral mantiene las cualidades cinegéticas establecidas en la DIA (altura libre desde el suelo de 15 cm, y cuadros inferiores con un tamaño mínimo de 300 cm²). No se encontraron elementos cortantes o punzantes que puedan afectar a la fauna del entorno. No interseca los caminos públicos.

Imagen 5: Espacio libre de 15 cm entre el suelo y la valla.

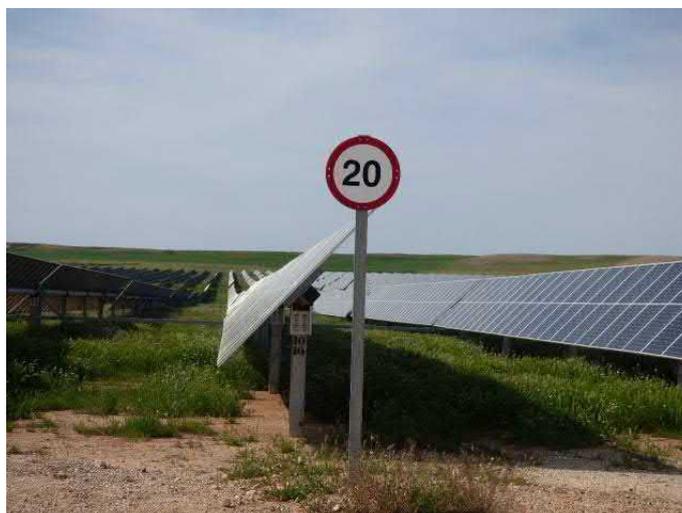
Tanto en los caminos de acceso al parque, como en los viales interiores, se encuentran instaladas señales de limitación de velocidad a 20 km/h, valor inferior al indicado en la DIA (30 km/h).

Durante las visitas de campo realizadas, se ha comprobado que los vehículos respetan el límite de velocidad establecido, lo que garantiza un adecuado tiempo de respuesta del conductor en el caso de cruzamiento con algún animal.

Imagen 6: Señal de límite de velocidad situada en uno de los viales del parque fotovoltaico.

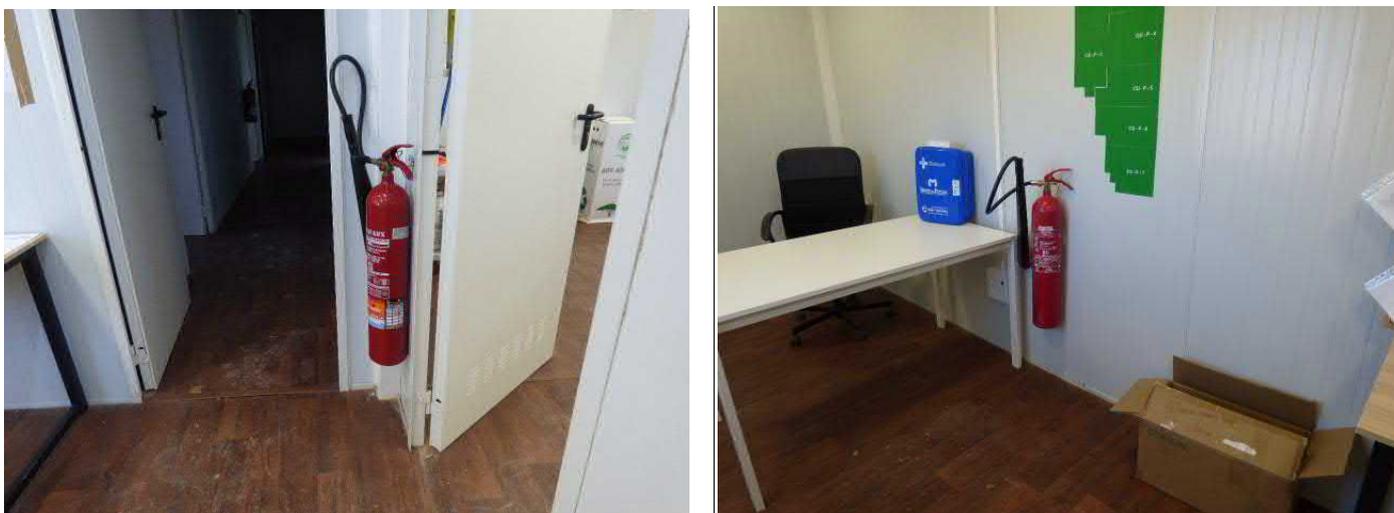
Imágenes 19 y 20: Fotos de los extintores disponible en los edificios de O&M.

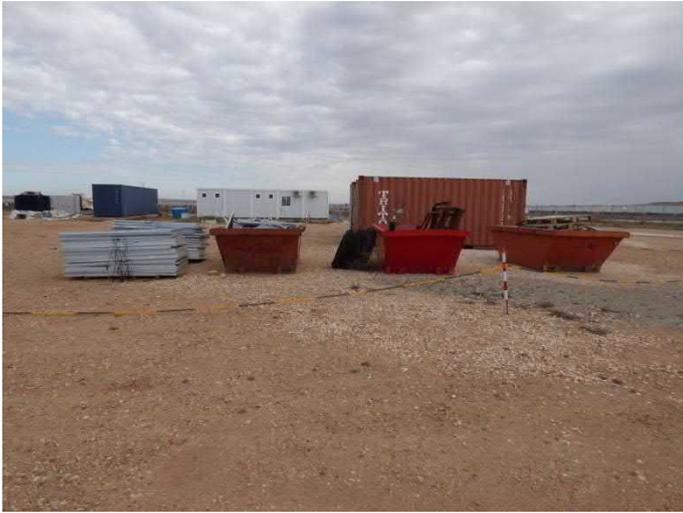
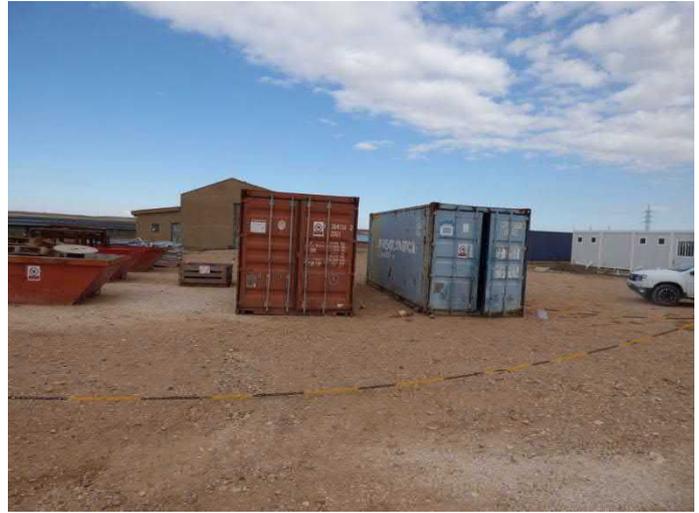
Imágenes 21 y 22: Imágenes del punto limpio, ubicado dentro del parque fotovoltaico Tambores I.

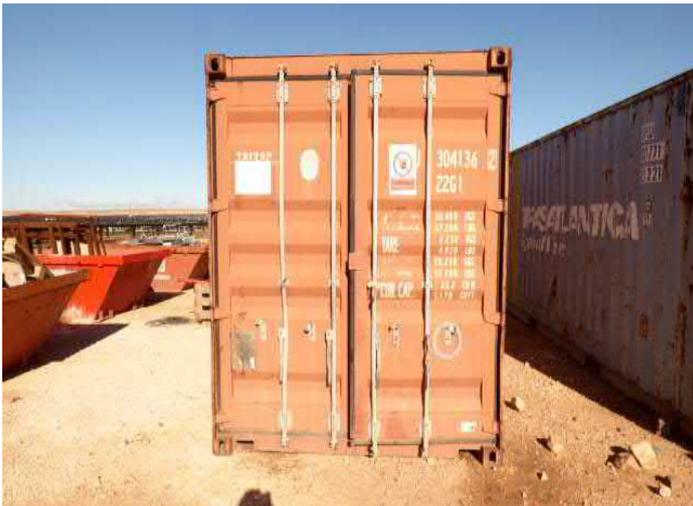
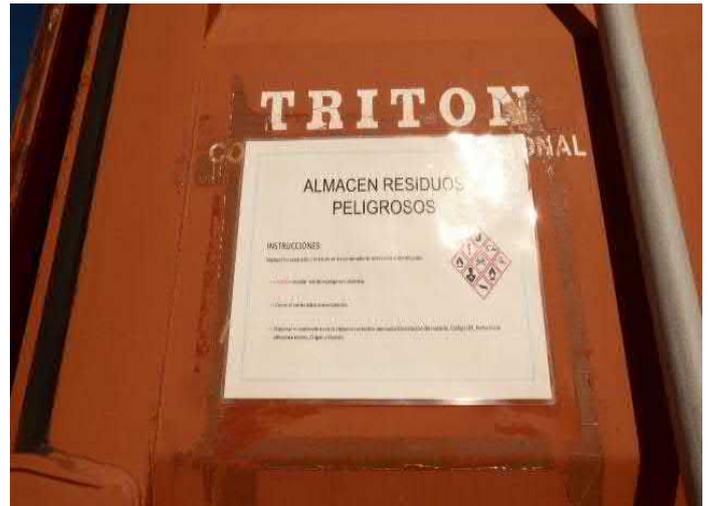
Imágenes 23 y 24: Exterior del contenedor destinado para el almacenamiento temporal de los depósitos de residuos peligrosos, convenientemente identificado.

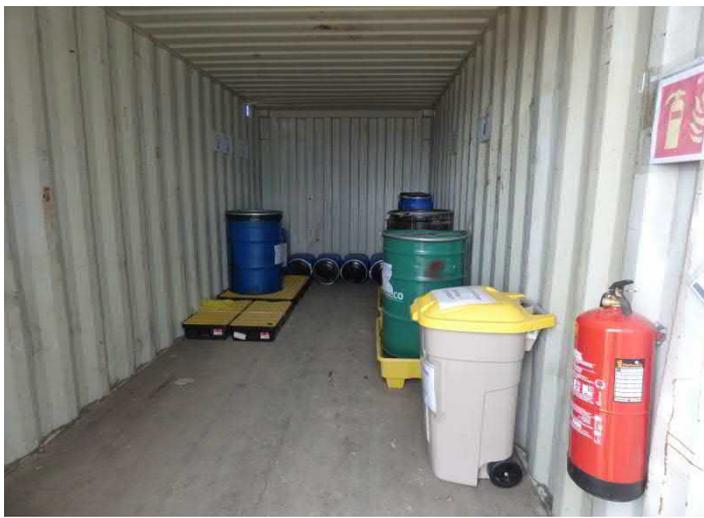
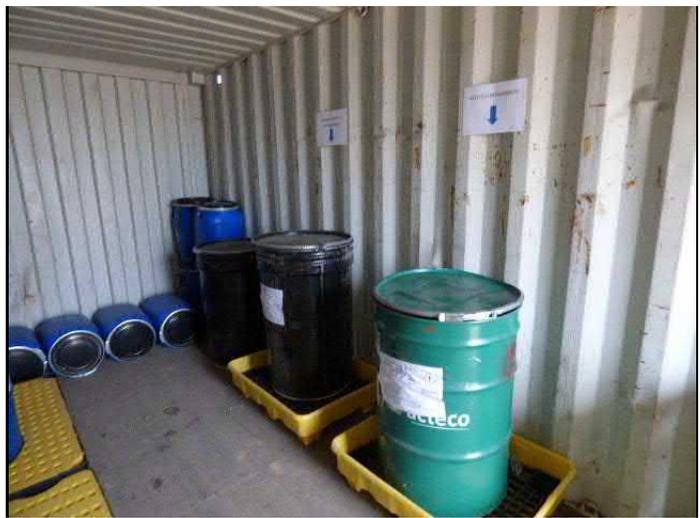
Imágenes 25 y 26: Depósitos homologados e identificados conforme a la normativa vigente para el almacenamiento de residuos peligrosos

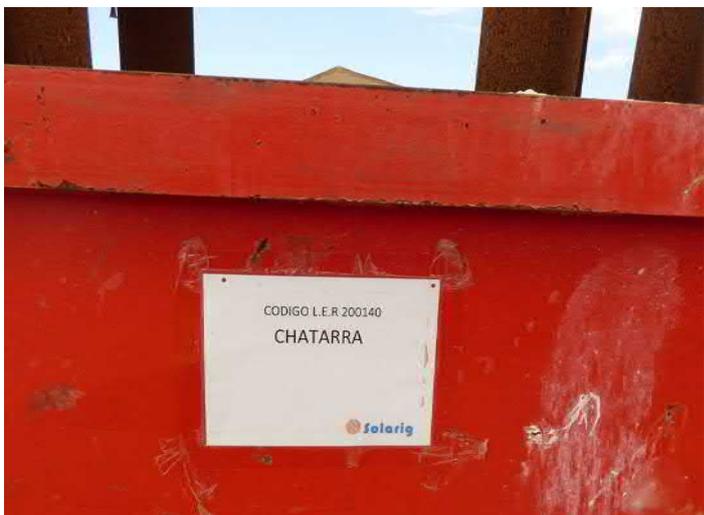
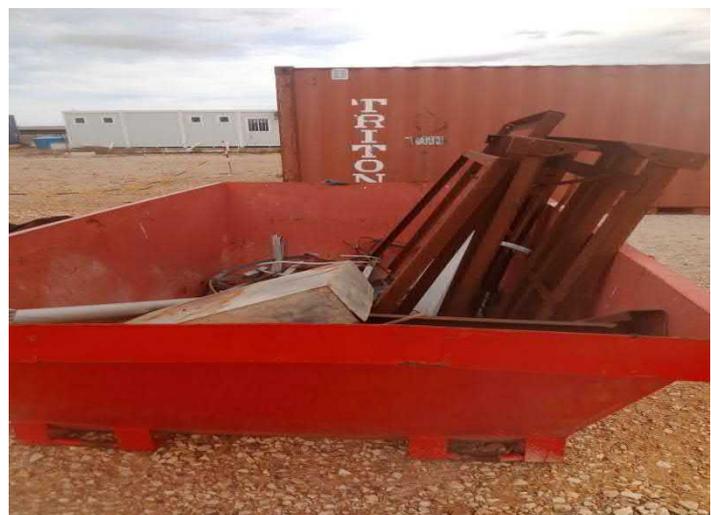
Imágenes 27 y 28: Etiquetado del contenedor del residuo no peligroso "chatarra" (fotos del lado izquierdo). Residuos en el interior del contenedor (fotos del lado derecho).

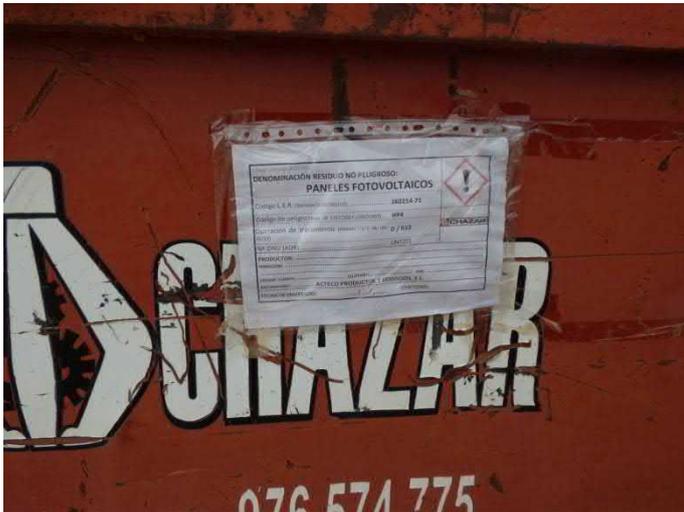
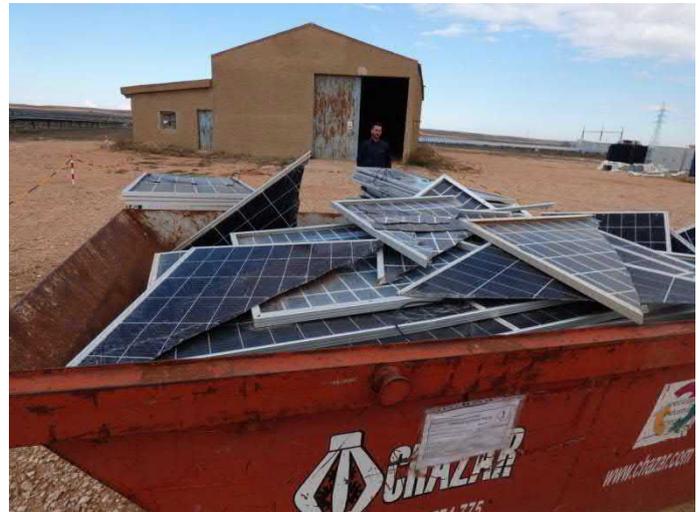
Imágenes 29 y 30: Etiquetado del contenedor del residuo no peligroso "paneles fotovoltaicos" (fotos del lado izquierdo). Residuos en el interior del contenedor (fotos del lado derecho).

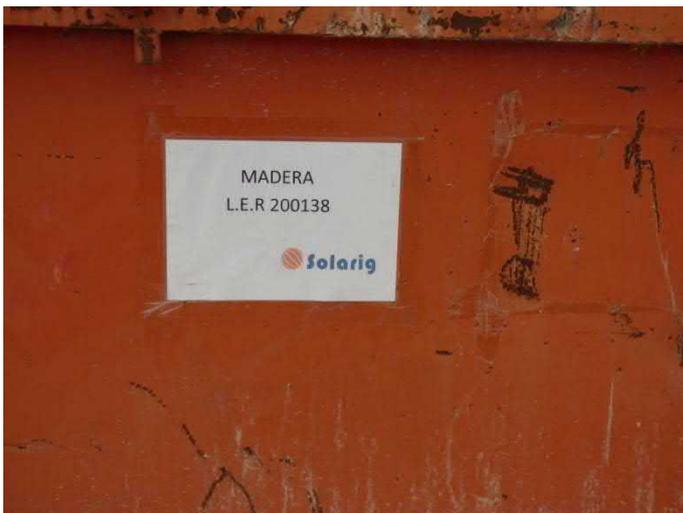
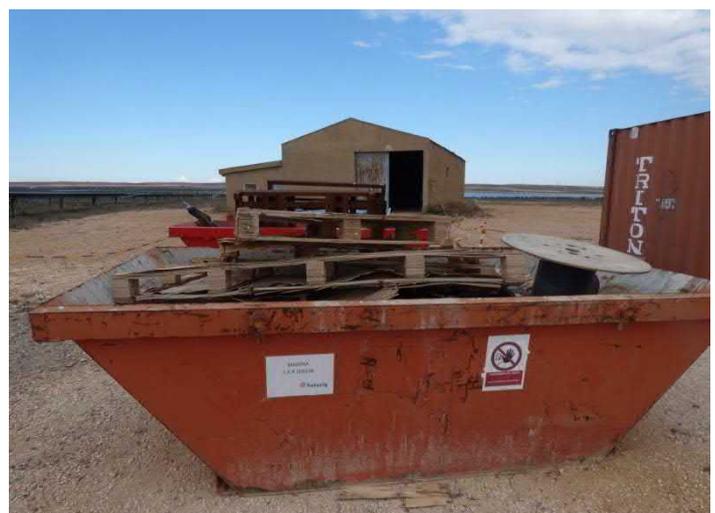
Imágenes 31 y 32: Etiquetado del contenedor del residuo no peligroso "madera" (fotos del lado izquierdo). Residuos en el interior del contenedor (fotos del lado derecho).

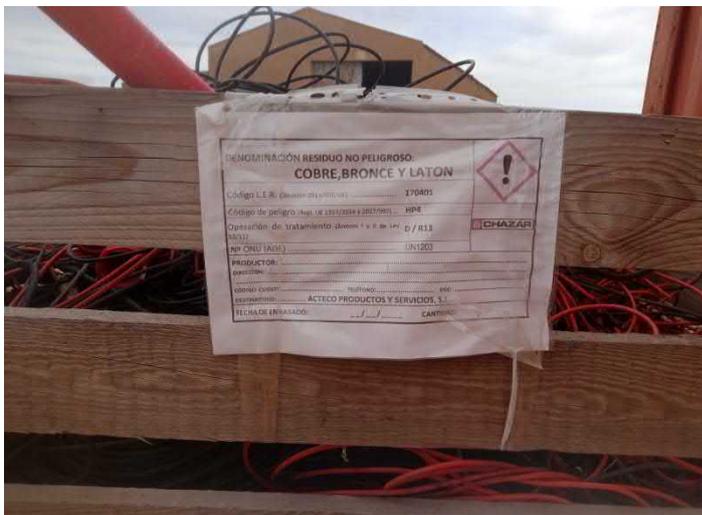
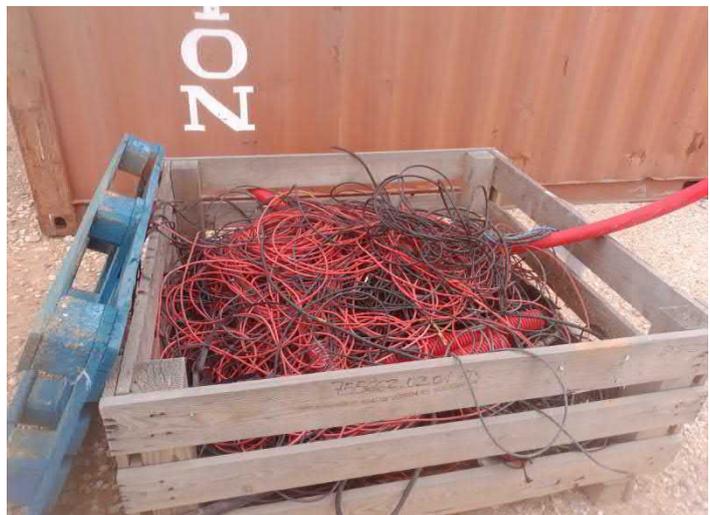
Imágenes 33 y 34: Etiquetado del contenedor del residuo no peligroso "cobre y latón" (fotos del lado izquierdo). Residuos en el interior del contenedor (fotos del lado derecho).

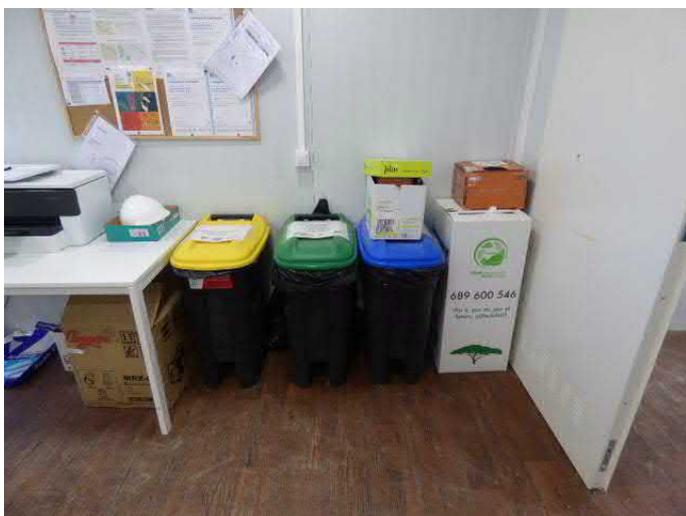
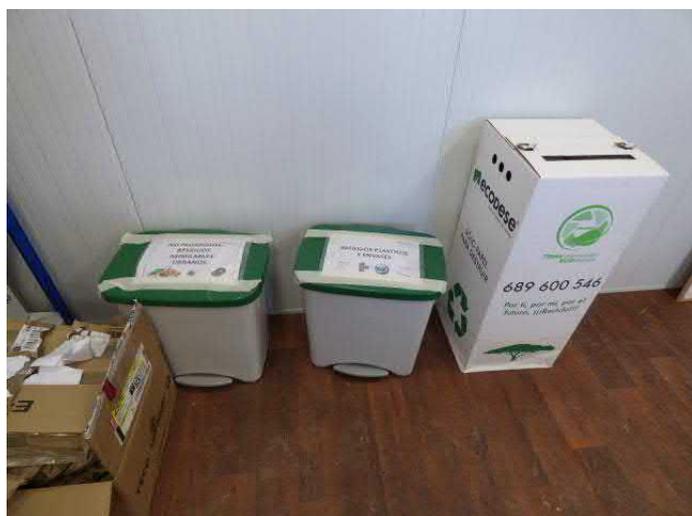
Imágenes 35 y 36: Fotos de los cubos para el depósito segregado de residuos urbanos en el edificio de O&M del parque fotovoltaico Calamocha II (izquierda), y en el edificio de O&M del parque fotovoltaico Peñafior II (derecha).
