**PLANTA SOLAR FOTOVOLTAICA (FV)**  
**"SAN MIGUEL A" DE 49,5 MWp"**

**Programa de Vigilancia Ambiental**

Nombre de la instalación:	<b>FV SAN MIGUEL A</b>
Provincia/s ubicación de la instalación:	<b>ZARAGOZA</b>
Nombre del titular:	<b>ENERGIAS RENOVABLES DE ATLAS, S.L.</b>
CIF del titular:	<b>B-87.822.706</b>
Nombre de la empresa de vigilancia:	<b>ARGUSTEC S.L.</b>
Tipo de EIA:	<b>ORDINARIA</b>
Informe de FASE de:	<b>CONSTRUCCIÓN</b>
Periodicidad del informe según DIA:	<b>MENSUAL</b>
Año de seguimiento n.º:	<b>AÑO 1</b>
N.º de informe y año de seguimiento	<b>INFORME N.º 4 DEL AÑO 1</b>
Período que recoge el informe:	<b>MAYO 2022</b>

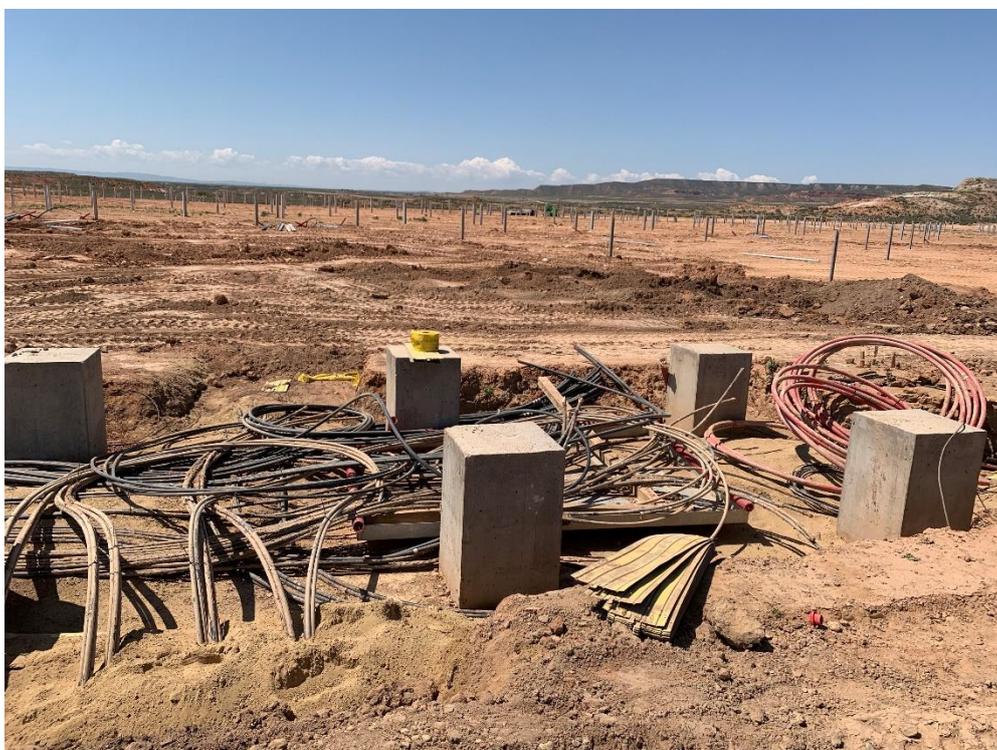
Durante este mes, se ha continuado con el tendido de cable de media y de baja tensión (Figura 2).

*Figura 2 Cableado de la RMT*

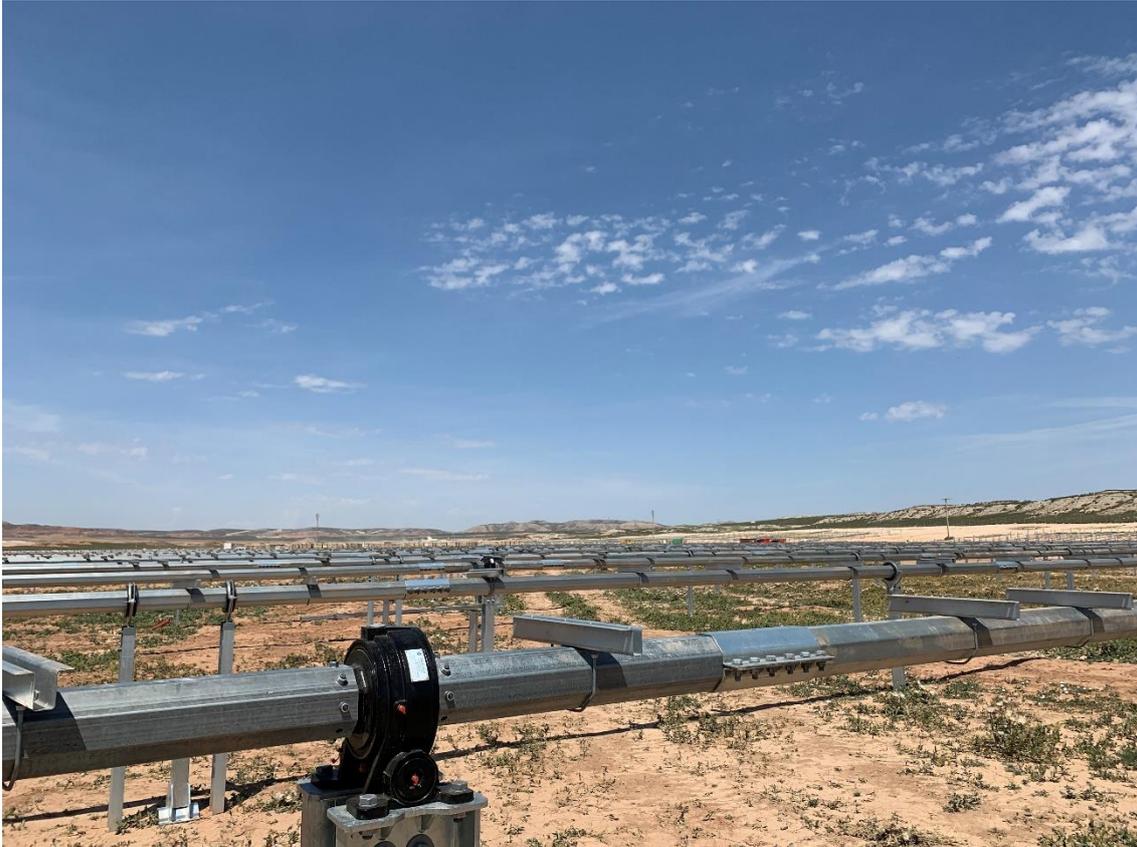
Durante este mes se ha finalizado con el hincado, y se ha comenzado con la colocación de los trackers (Figura 3).

*Figura 3 Montaje de los trackers*

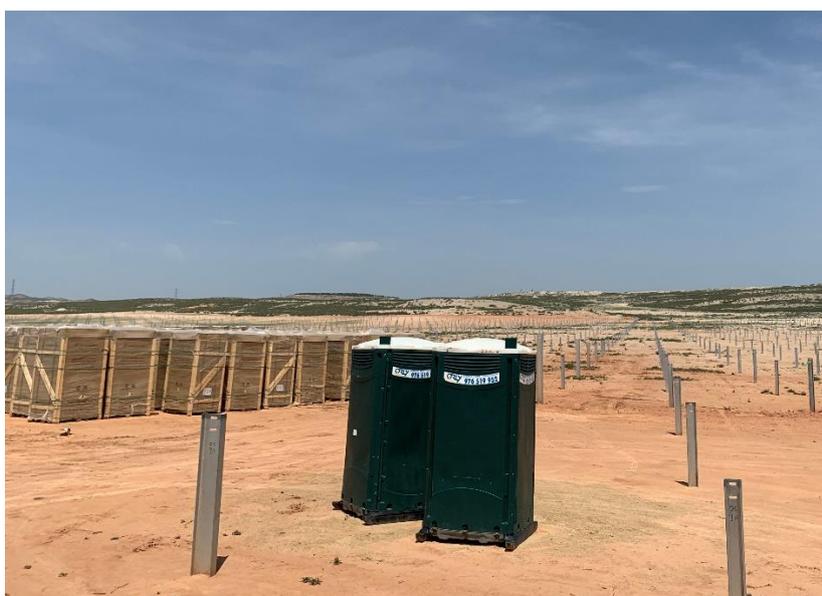
La ejecución de los trabajos no afecta a cauces ni cursos de agua, tanto temporales como permanentes y la gestión de aguas residuales (baños químicos) se realiza correctamente.

*Figura 4 Baños químicos*

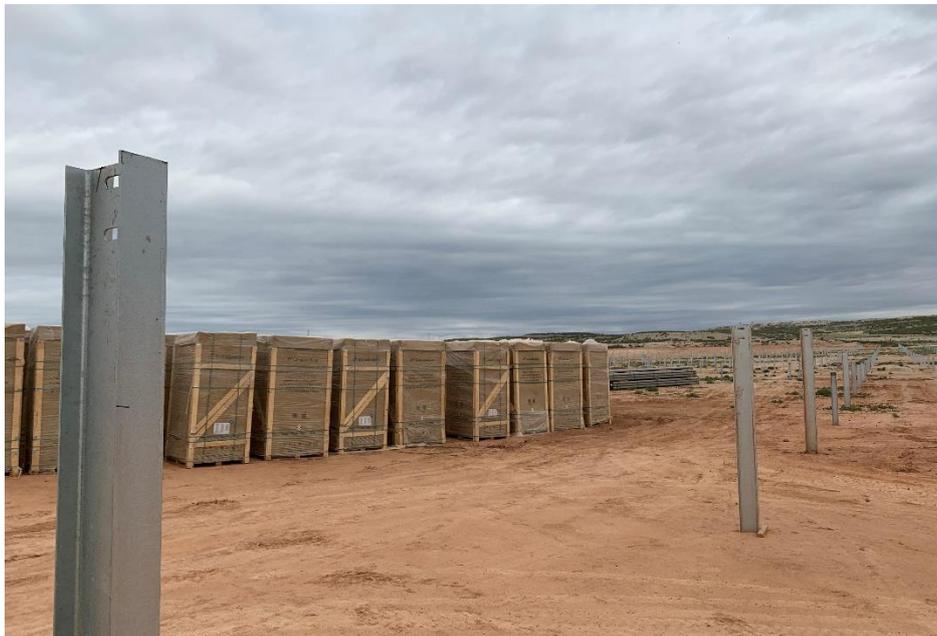
En la planta se mantiene un nivel de orden y limpieza óptimo. El acopio logístico de materiales para la fase de construcción se ha realizado de manera correcta en las zonas destinadas para esta labor, y se ha dispuesto un punto de RNP dentro de la planta.

*Figura 5 Zona de acopio*

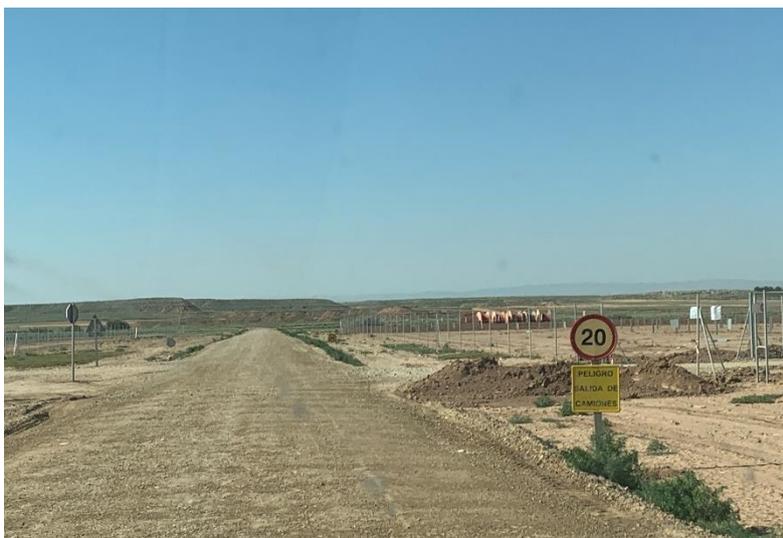
La obra dispone de cuba de agua y se realizan riegos con regularidad. Además, la obra cuenta con un límite de velocidad establecido de 20km/h para reducir de esta forma las emisiones de polvo.

*Figura 6 Señalización en obra*

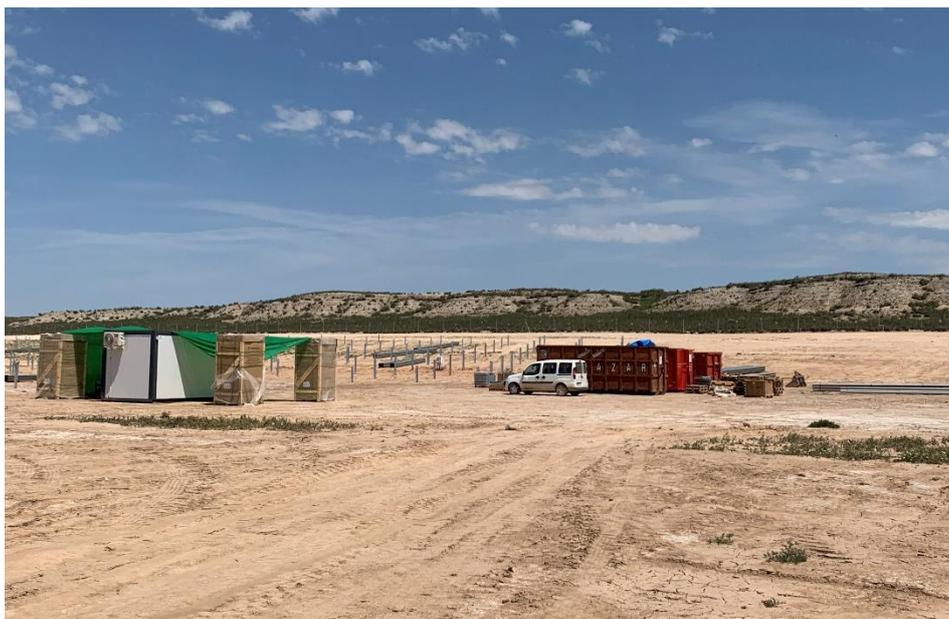
*Figura 7 Punto de sombra y contenedores de RNP*

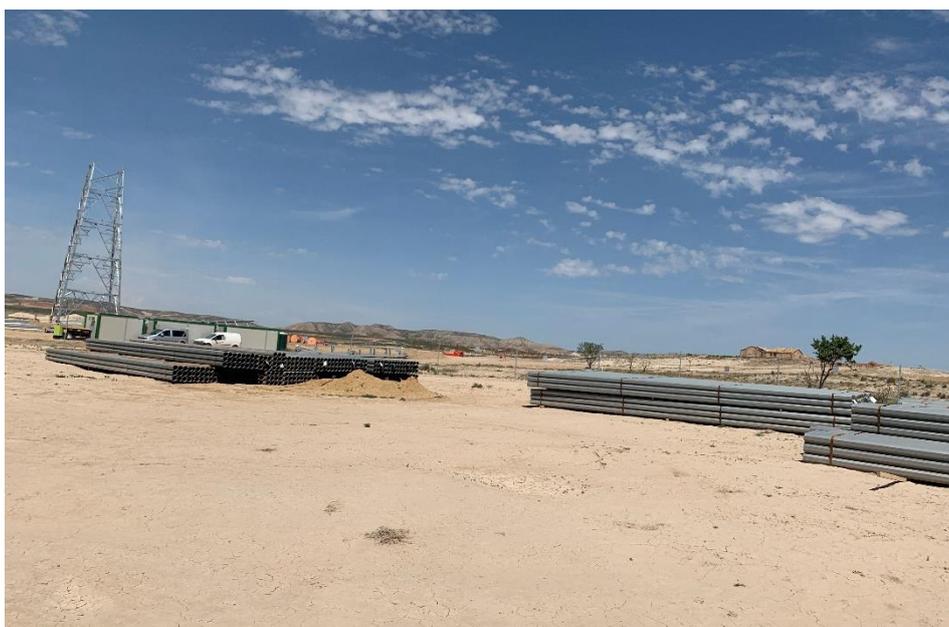
*Figura 8 Zona de acopio*

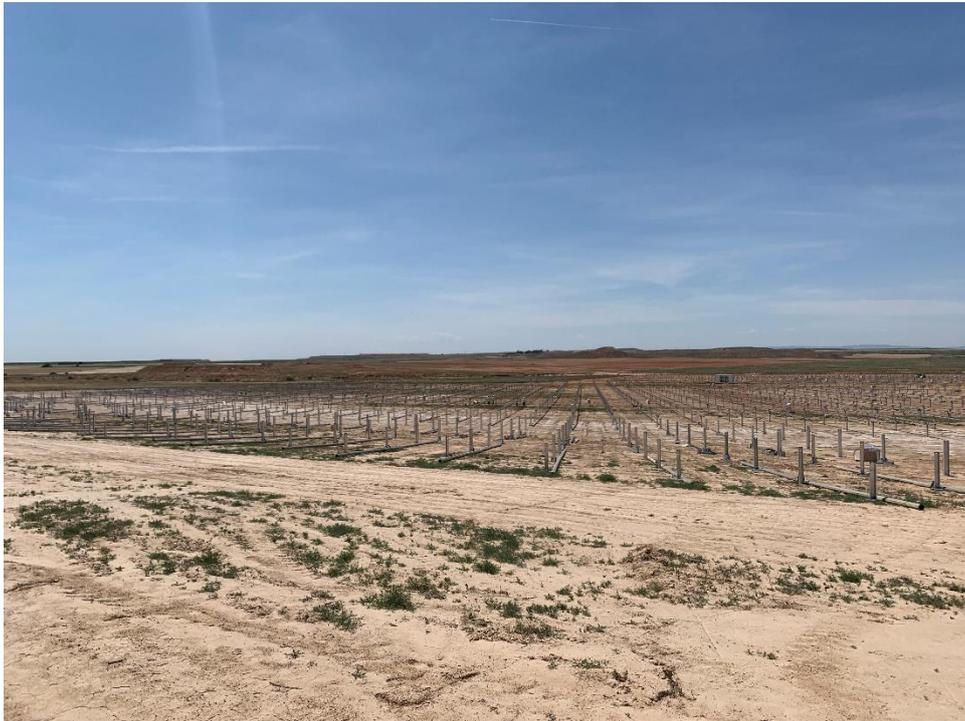
*Figura 9 Hincado*

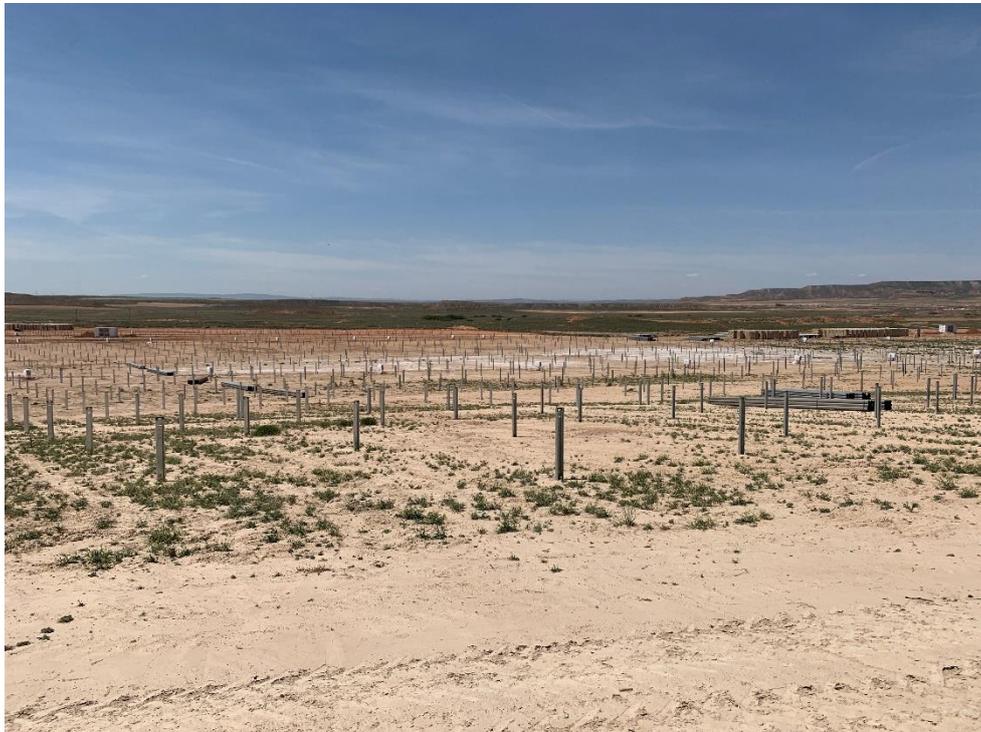
*Figura 10 Hincado*
