INSTALACIÓN FOTOVOLTAICA "ÉPILA" Y CONEXIÓN A RED 15 kV

ÉPILA (ZARAGOZA)

INFORME DE VIGILANCIA AMBIENTAL

Nº Expte. INAGA 500201/01B/2020/09286

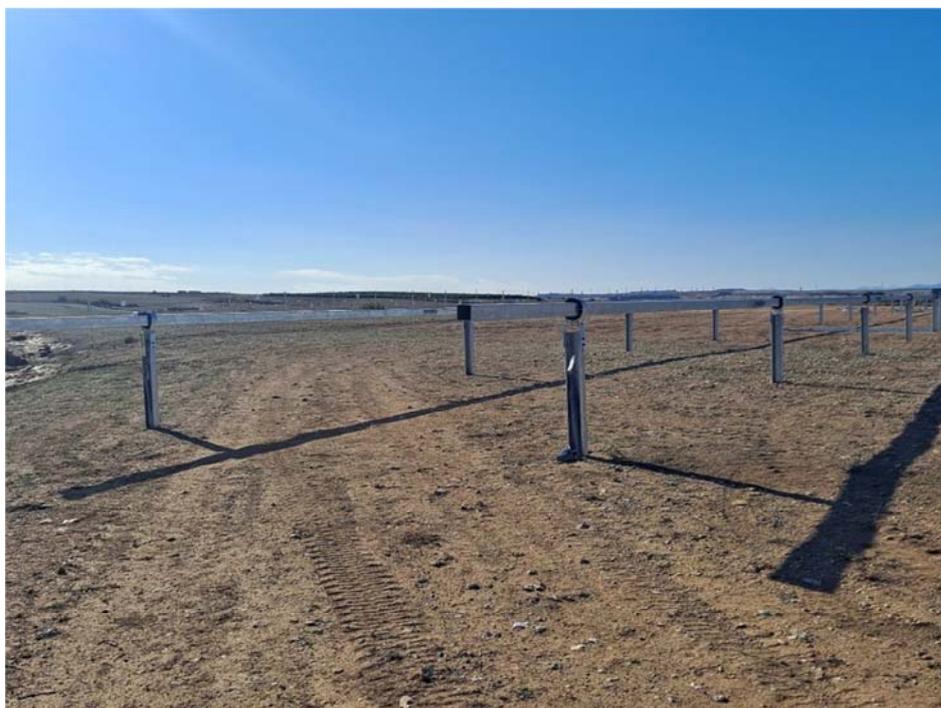
Figura 4.1. Instalación de las estructuras de soporte

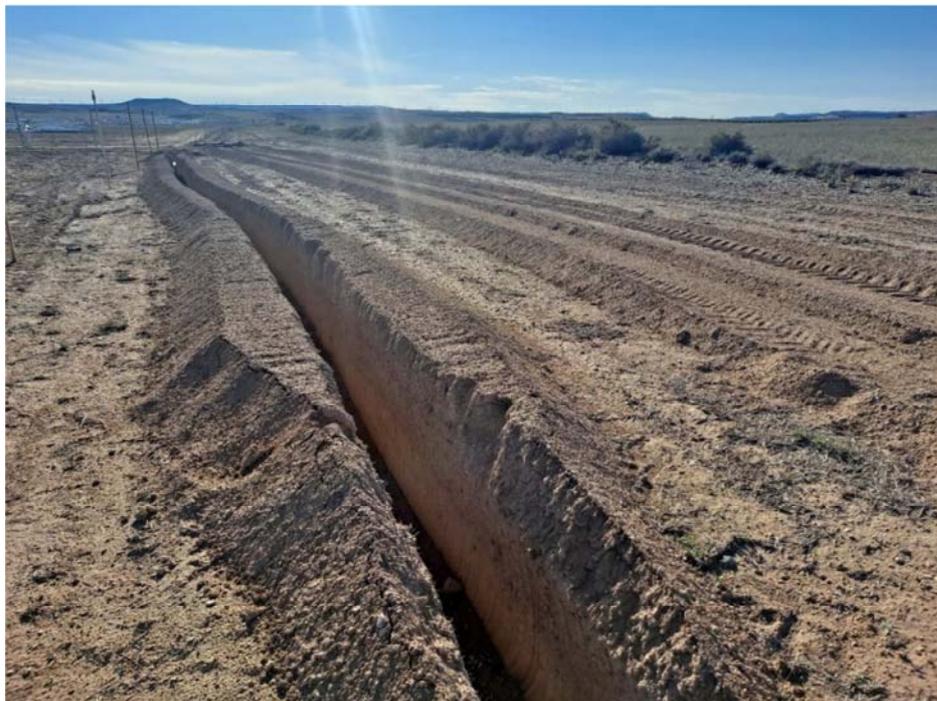
Figura 4.2. Zanjas para la instalación de la línea de evacuación entre "Épila" y "San Pedro"

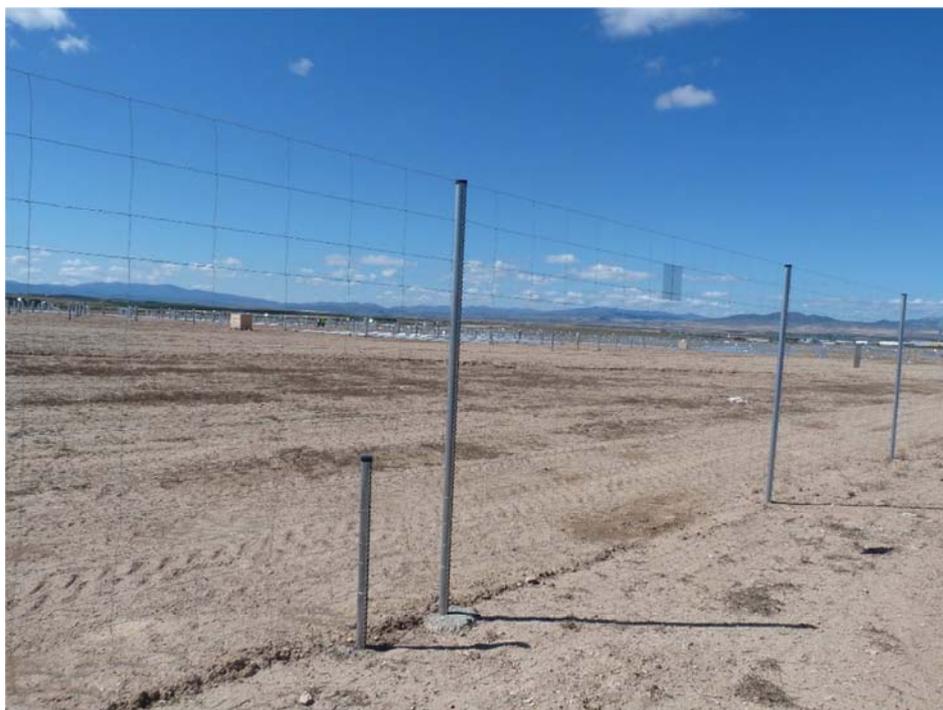
Figura 4.3. Placas instaladas y pasos de fauna abiertos en el vallado

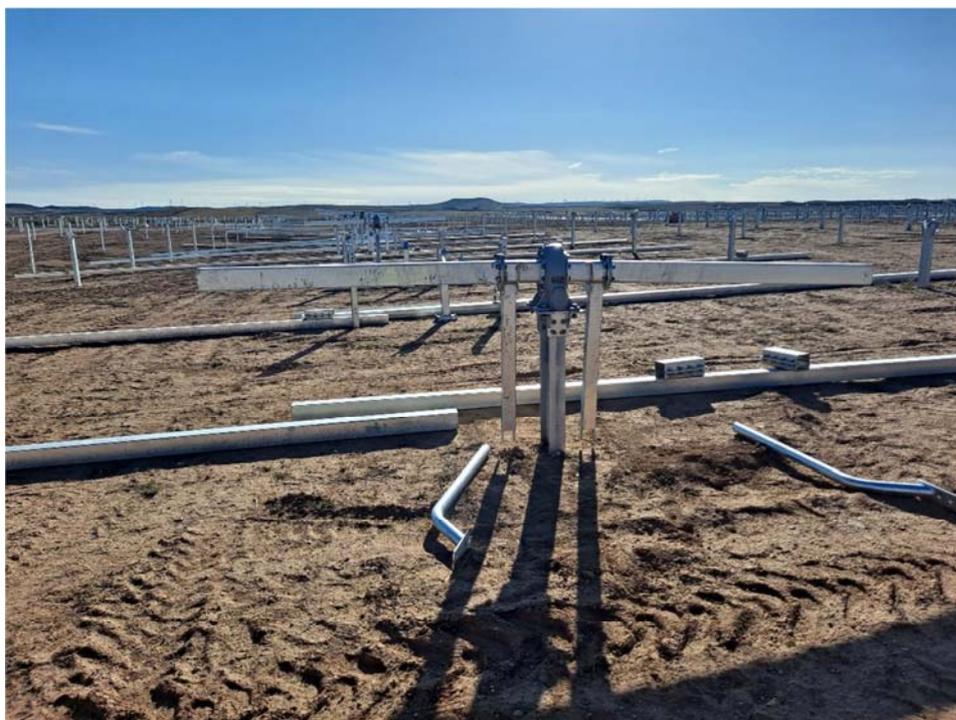
Figura 8.1. Montaje de las estructuras de soporte

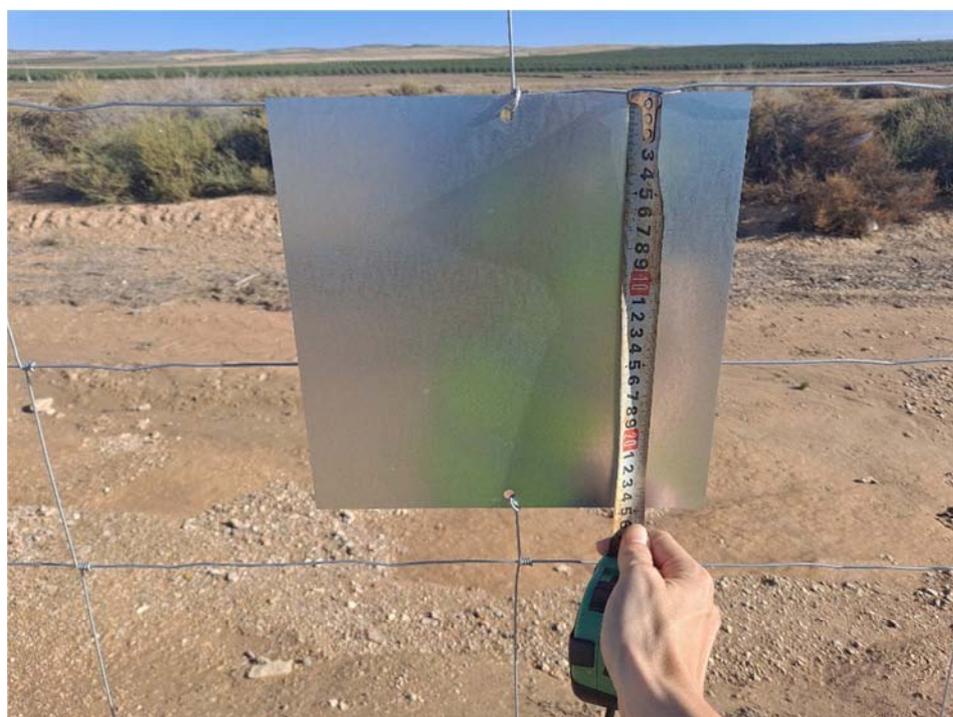
Figura 8.2. Placa de visibilidad instalada en el vallado

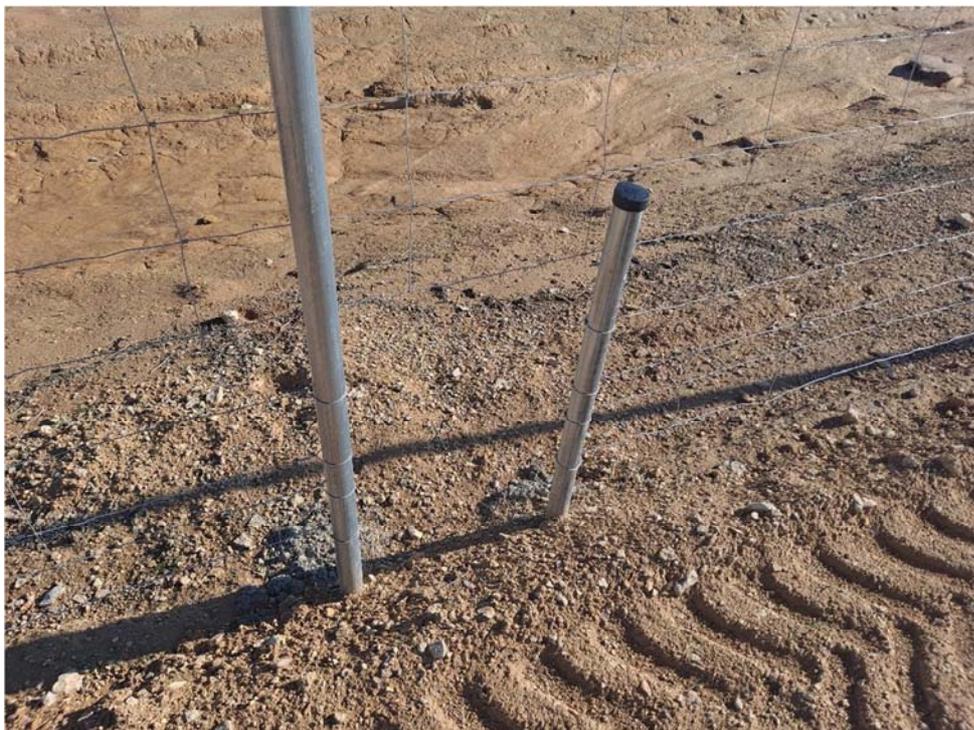
Figura 8.3. Pasos de fauna abiertos y tapones protectores colocados en los postes

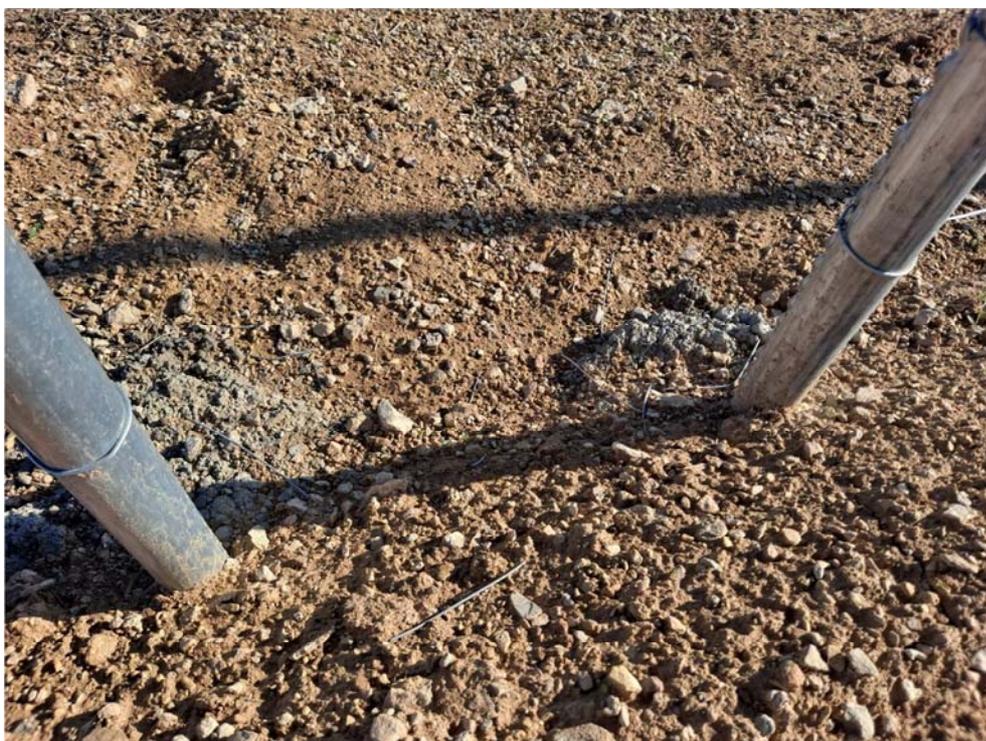
Figura 8.4. Detalle de los alambres que han quedado en el suelo debido a la apertura de los pasos de fauna

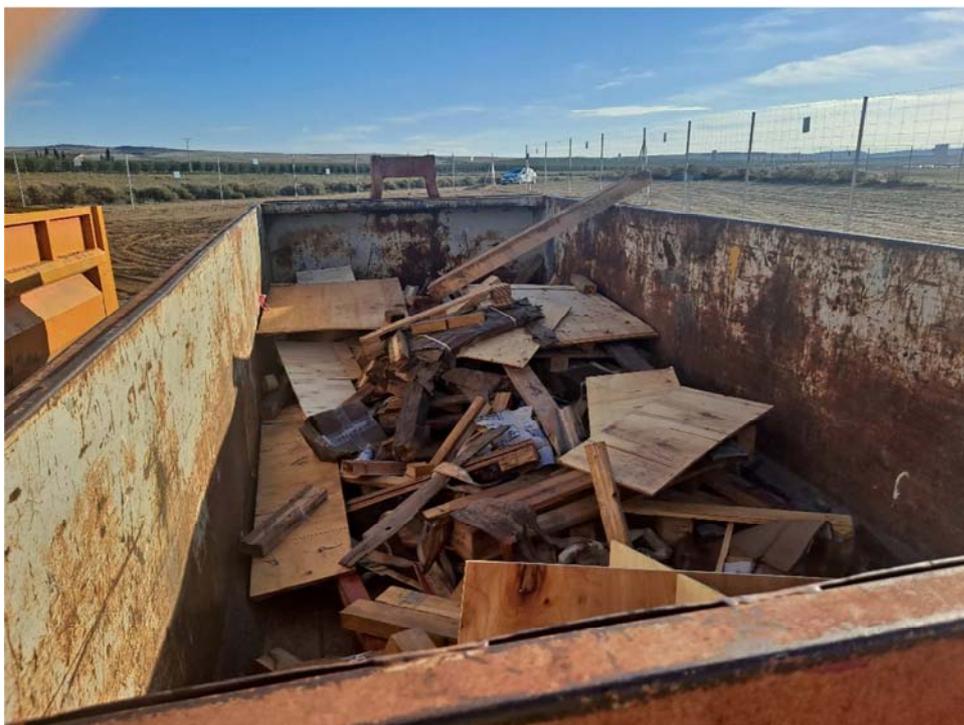
Los pasos de fauna se encuentran abiertos.	
Gestión de residuos generados		
Indicador	Observaciones	NC
Residuos previstos en el proyecto	Los residuos generados son los contemplados en el proyecto. En este momento se generan plásticos, cartón y madera, y puntualmente los alambres sobrantes de la instalación del vallado.	
Acumulaciones de residuos en áreas no designadas para ello	En la visita del 13-09-23 se identificaron frecuentes restos de alambres junto a los pasos de fauna del vallado, consecuencia de la apertura de los mimos. Se comunicó la necesidad de su recogida y depósito en el contenedor habilitado. A fecha 27-09-23 no se habían recogido.	10
Identificación, separación y almacenamiento de residuos	A fecha 13-09-23 sigue existiendo un único contenedor para el almacenamiento de los residuos, localizado en el recinto de la planta colindante "San Pedro", por lo que estos se encuentran mezclados. En la visita del día 20-09-23 se comprobó la instalación de un segundo contenedor y el 27-09-23 se había instalado un tercero, de forma que se ha procedido a la correcta separación de los residuos (madera, cartón y plásticos)	08

Figura 8.5. Contenedor de residuos con maderas a fecha 20-09-23

07	Contaminación de suelos y aguas	Protocolo en caso de vertido accidental	No se dispone de protocolo a seguir en caso de vertido accidental	20-07-23	Elaborar un protocolo de actuación ante derrames accidentales	
08	Gestión de residuos generados	Identificación, separación y almacenamiento de residuos	Los residuos se encuentran mezclados en un solo contenedor	27-07-23	Instalar más contenedores para separar los residuos adecuadamente	20-09-23
10	Gestión de residuos generados	Acumulaciones de residuos en áreas no designadas para ello	Se identificaron frecuentes restos de alambres junto a los pasos de fauna del vallado	13-09-23	Recoger los alambres y depositarlos en el contenedor habilitado	
11	Gestión de residuos generados	Registro de recogida de los residuos	No ha sido facilitado el justificante de recogida de los residuos tras el	20-09-23	Facilitar el justificante de recogida de los residuos para su comprobación

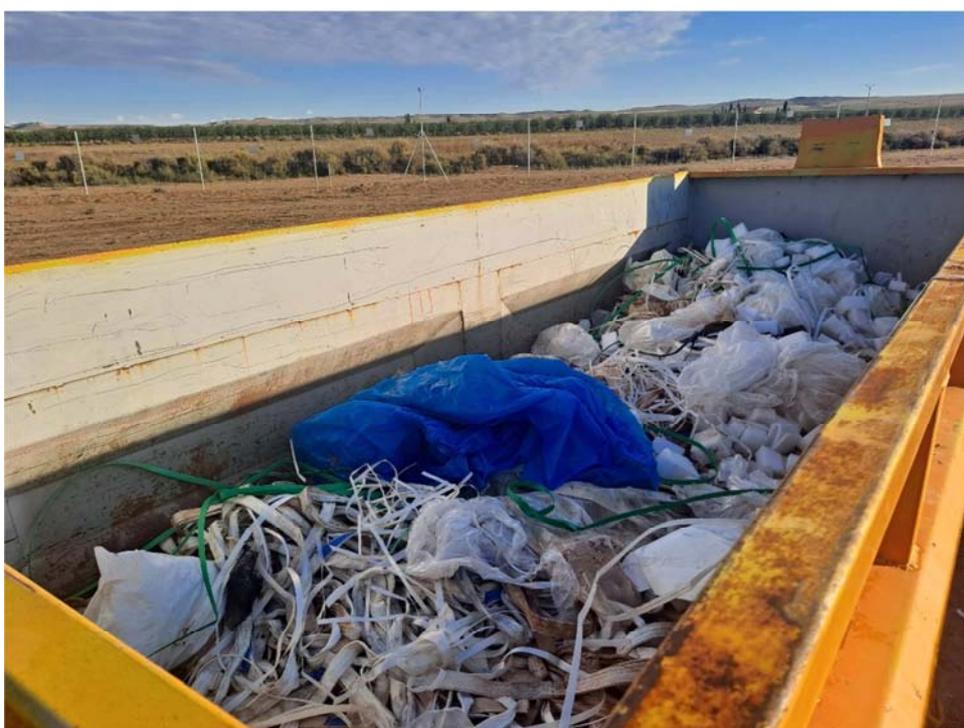
Figura 8.6. Contenedor de residuos con plásticos a fecha 20-09-23

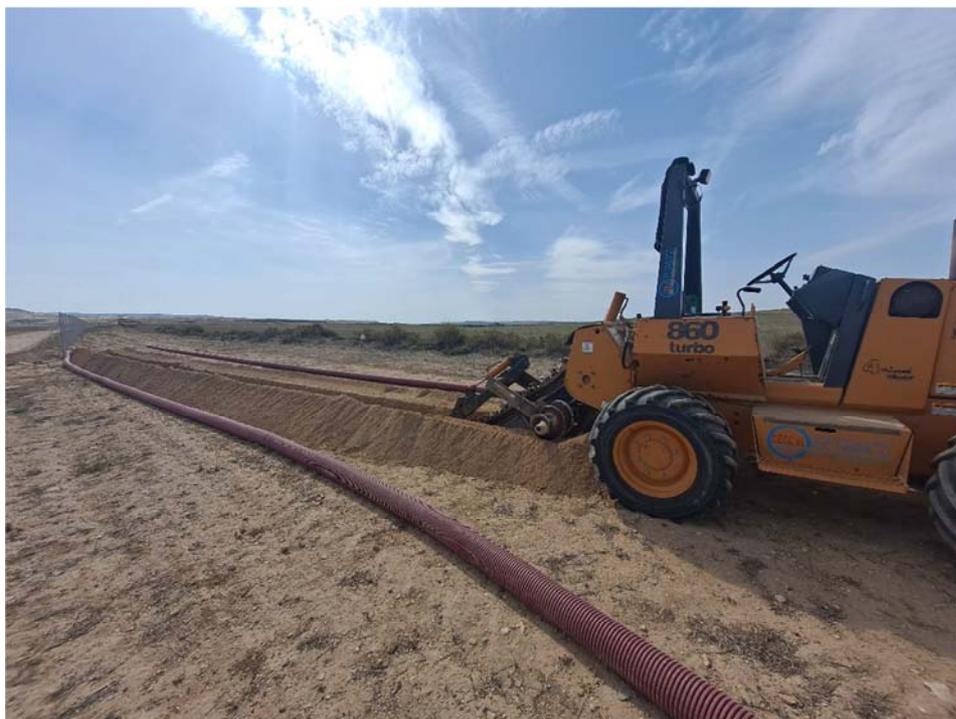
Figura 8.7. Ejecución de la zanja para la instalación de la línea de evacuación en el tramo entre las plantas "Épila" y "San Pedro"

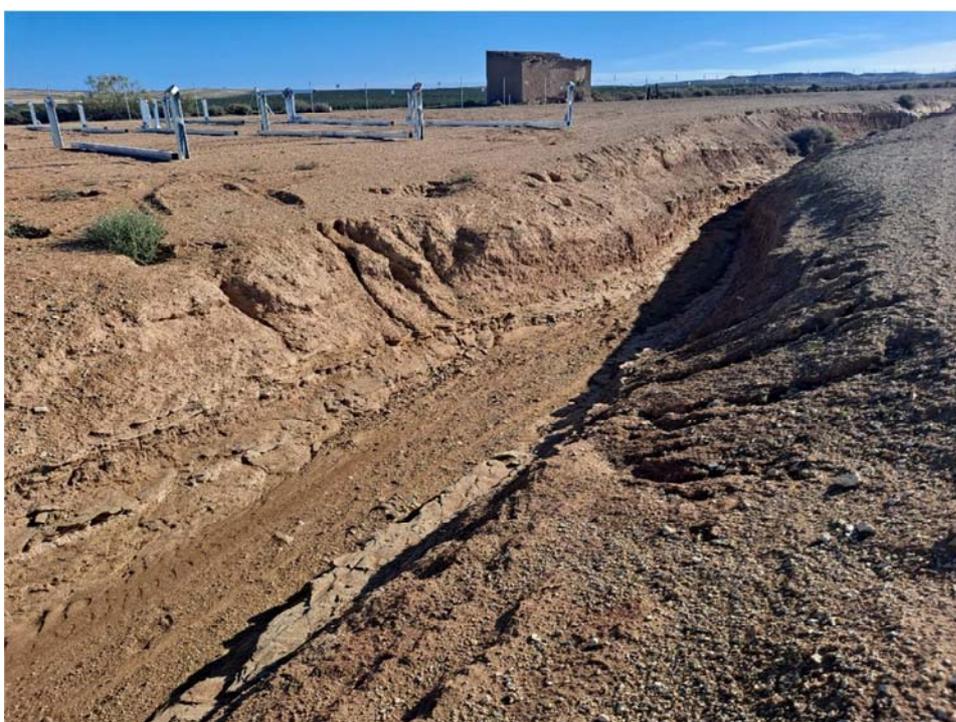
Procesos erosivos		
Indicador	Observaciones	NC
Existencia de regueros erosivos	Sólo se observan los regueros originados de forma natural por la escorrentía superficial, en el pequeño barranco que atraviesa la zona de proyecto y sus márgenes.	
Drenajes de las aguas		
Indicador	Observaciones	NC
Encharcamientos dentro de la zona de proyecto	No se observan	
Intercepción de zonas de circulación preferente de agua	Por la planta "Épila" se observa un pequeño cauce que erróneamente se había identificado como el barranco Val del Tomillar. Este cauce no consta en los registros de la CHE. No se ha obstaculizado su cauce y no se van a instalar paneles a lo largo del mismo ni en sus márgenes. Presenta tramos con humedad tras episodios de precipitaciones.	
Contaminación de suelos y aguas		
Indicador	Observaciones	NC
Evidencias de contaminación en las aguas o cauces cercanos	No se han observado.	
Evidencias de contaminación en los suelos	No se han observado.

Figura 8.8. Lecho húmedo en el barranco que atraviesa la planta, tras un episodio de precipitaciones. Se observan también signos erosivos (regueros) en los márgenes del mismo.

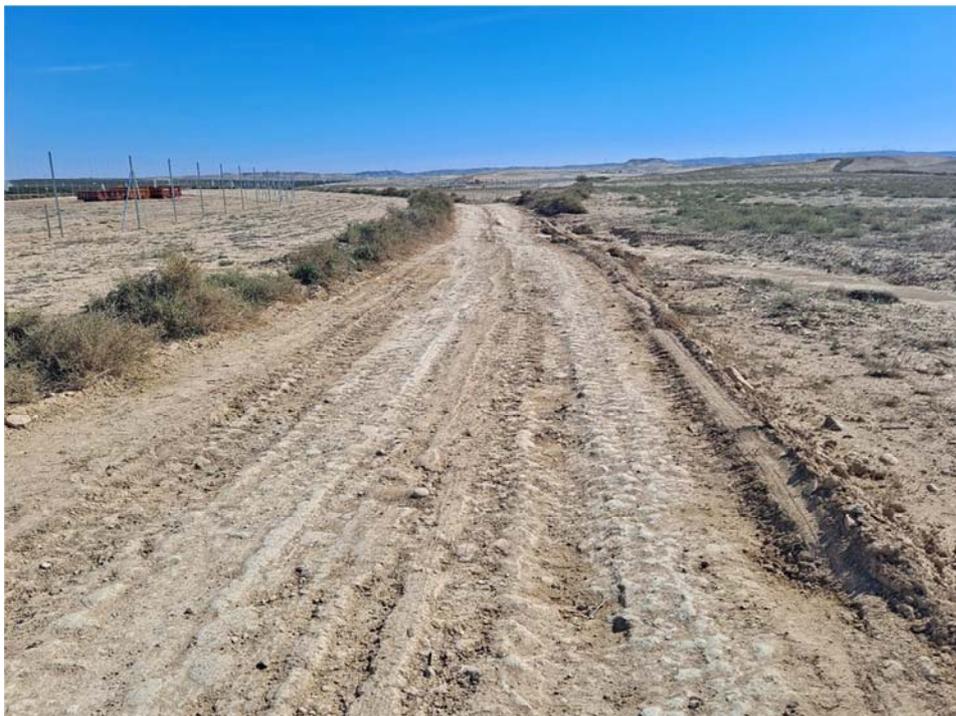
Afección a caminos públicos		
Indicador	Observaciones	NC
Acumulaciones de materiales/residuos en los viales	Los caminos colindantes se encuentran despejados	
Desvíos de los viales como consecuencia de las obras	No se han desviado caminos	
Desperfectos en los caminos como consecuencia del tránsito de maquinaria	Puntualmente se aprecian algunas marcas de rodadas en el camino de acceso, especialmente tras episodios de precipitaciones

Figura 8.9. Aspecto de un tramo del camino de acceso con marcas de rodadas
