## INFORME CUATRIMESTRAL PROGRAMA DE VIGILANCIA AMBIENTAL

### PARQUE EÓLICO EL CAMPO Y LAT

<b>Nombre de la instalación:</b>	PE EL CAMPO Y LAT
<b>Provincia/s ubicación de la instalación:</b>	ZARAGOZA
<b>Nombre del titular:</b>	ENEL GREEN POWER
<b>CIF del titular:</b>	B-61234613
<b>Nombre de la empresa de vigilancia:</b>	TESTA CALIDAD Y MEDIOAMBIENTE S.L.
<b>Tipo de EIA:</b>	ORDINARIA
<b>Informe de FASE de:</b>	EXPLOTACIÓN
<b>Periodicidad del informe según DIA:</b>	CUATRIMESTRAL
<b>Año de seguimiento nº:</b>	AÑO 4
<b>Nº de informe y año de seguimiento:</b>	INFORME Nº 2 DEL AÑO 4
<b>Período que recoge el informe:</b>	MAYO 2023 - AGOSTO 2023

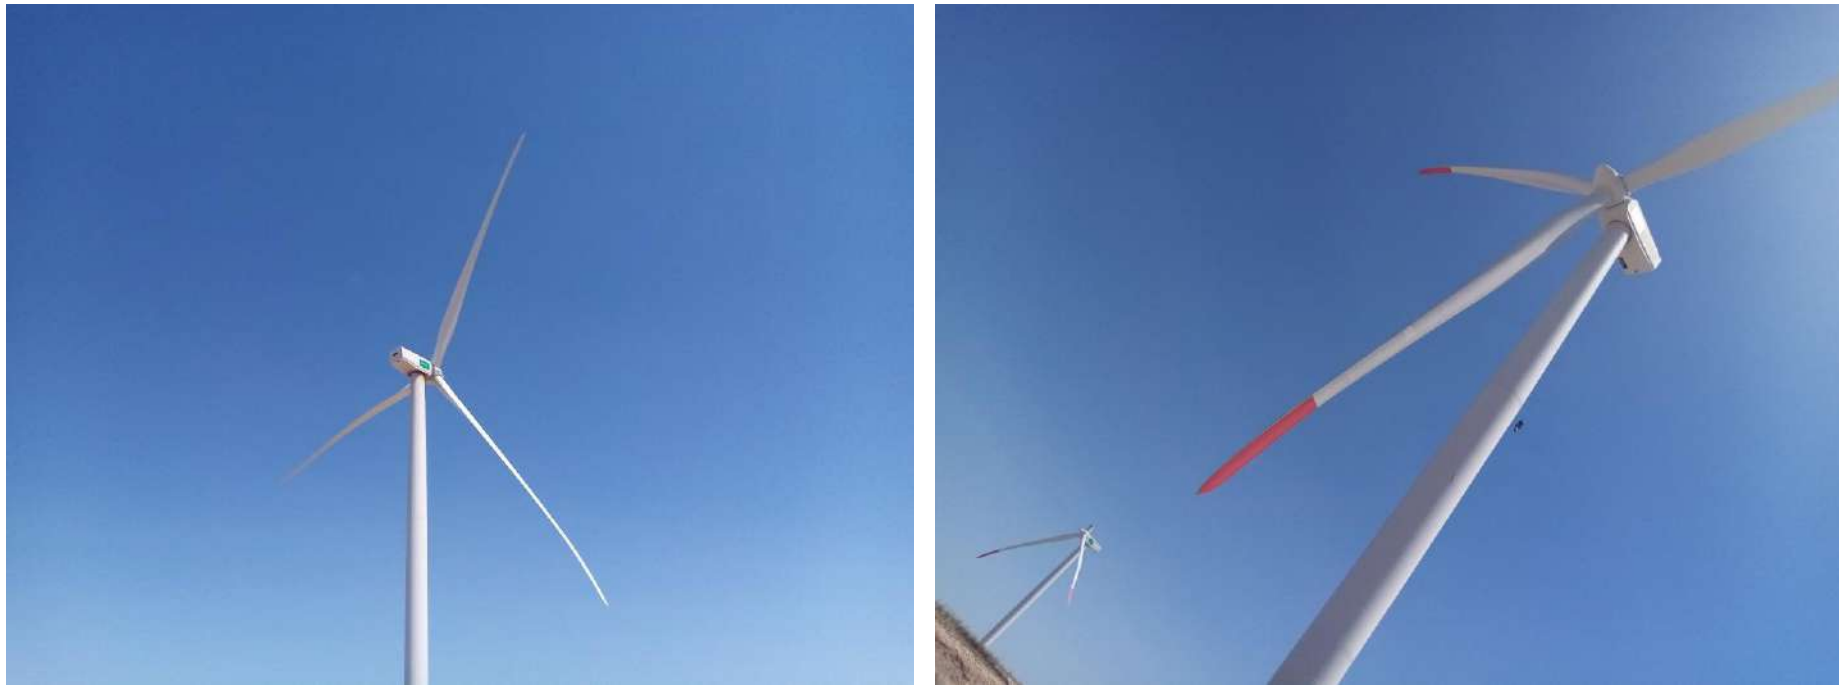
*Fotografías 5 a 6: Barquillas de los aerogeneradores sin derrames de aceite*

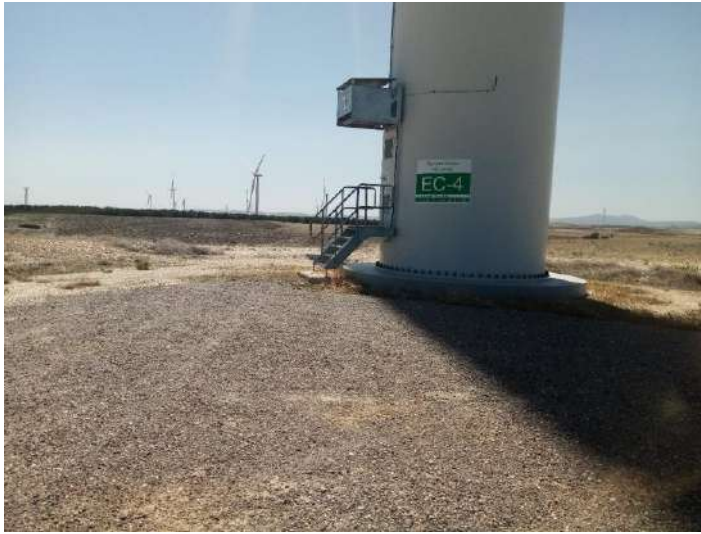
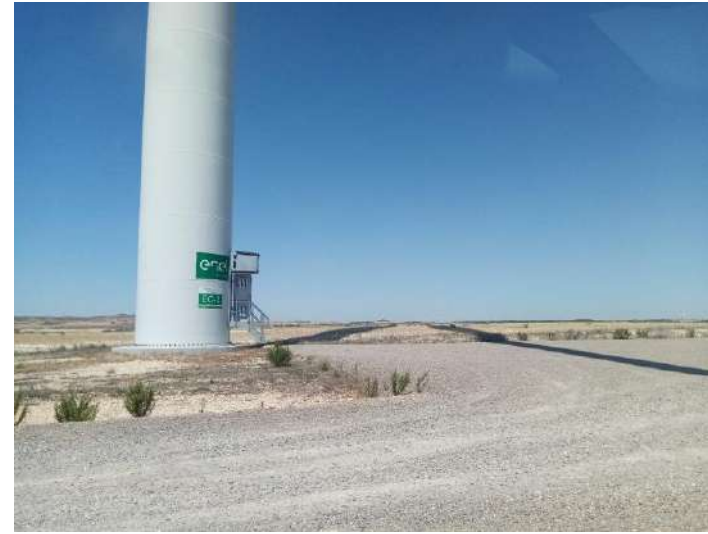
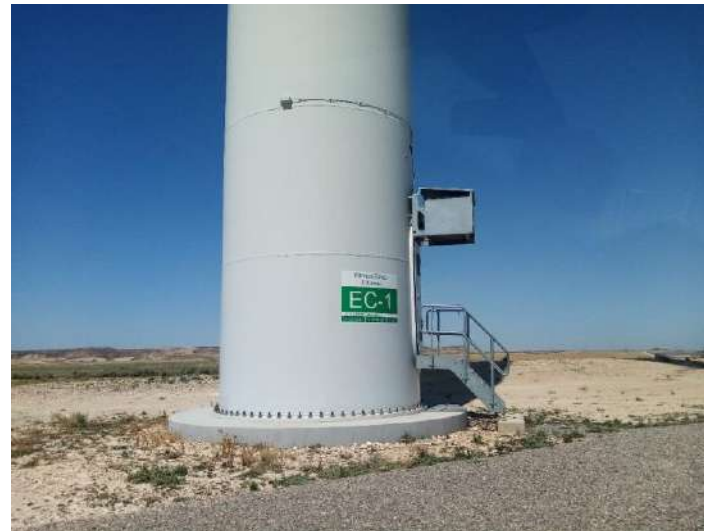
*Fotografías 7 a 9: Señalización de las torres de los aerogeneradores*

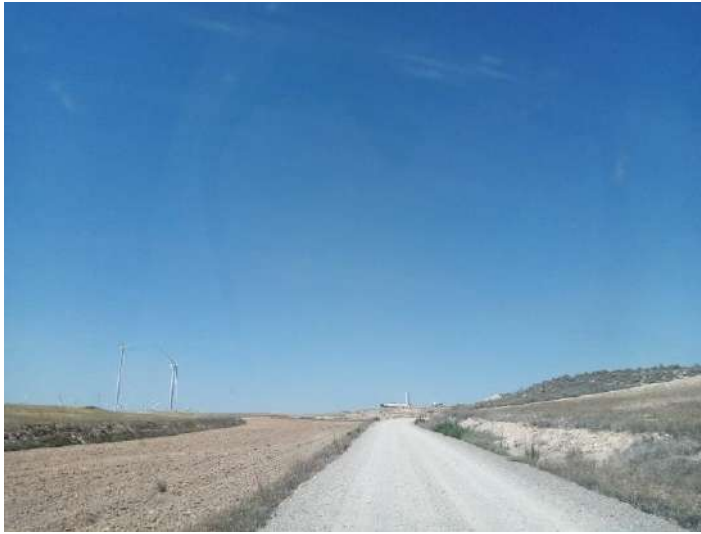
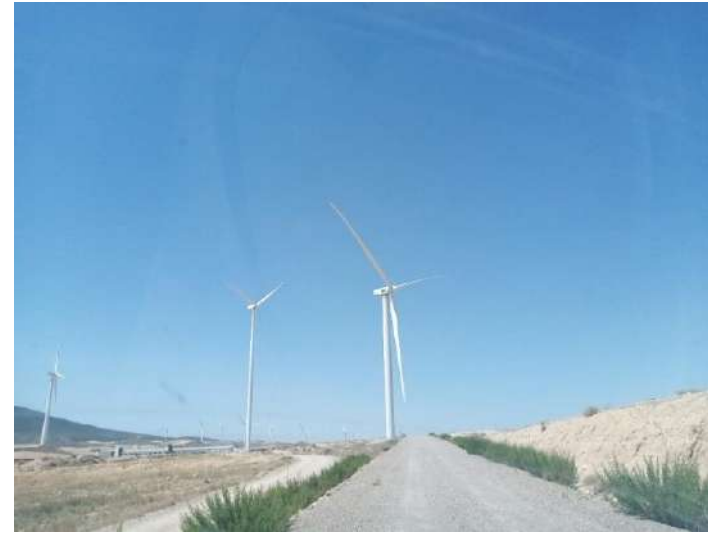
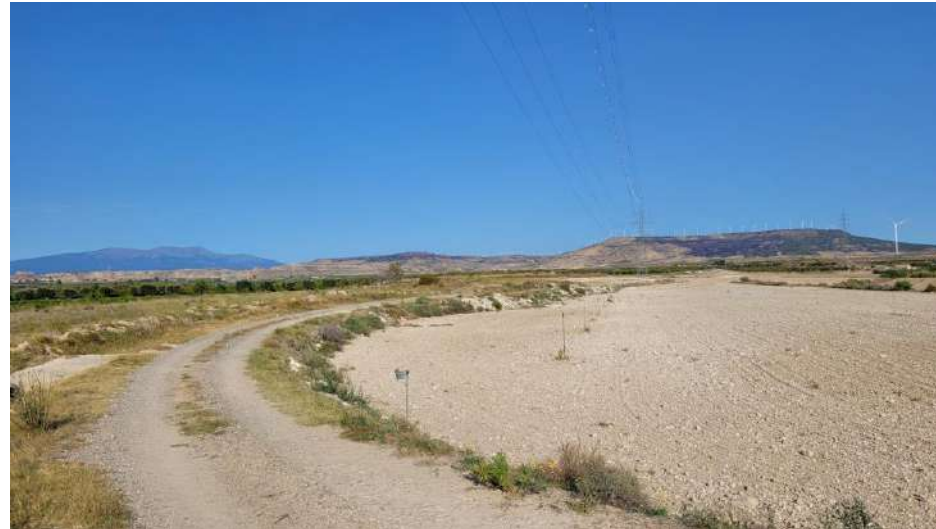
*Fotografías 10 a 12: Estado de caminos y viales*

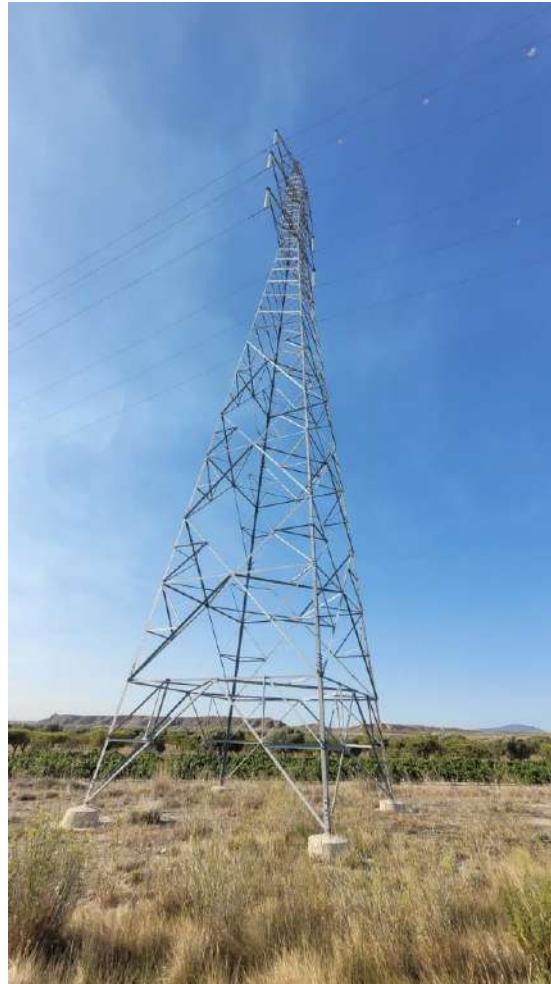
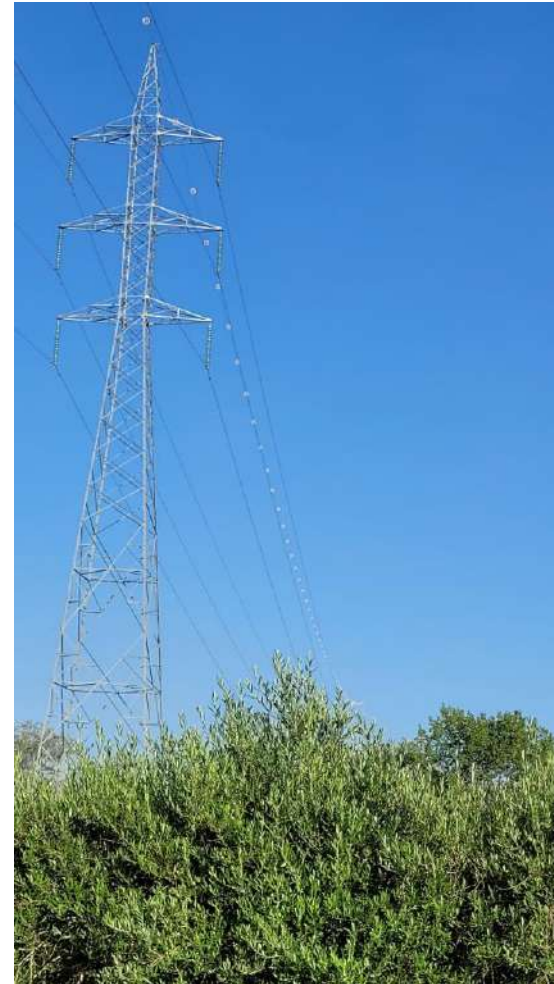
*Fotografías 13 a 14: Apoyos y salvapájaros*

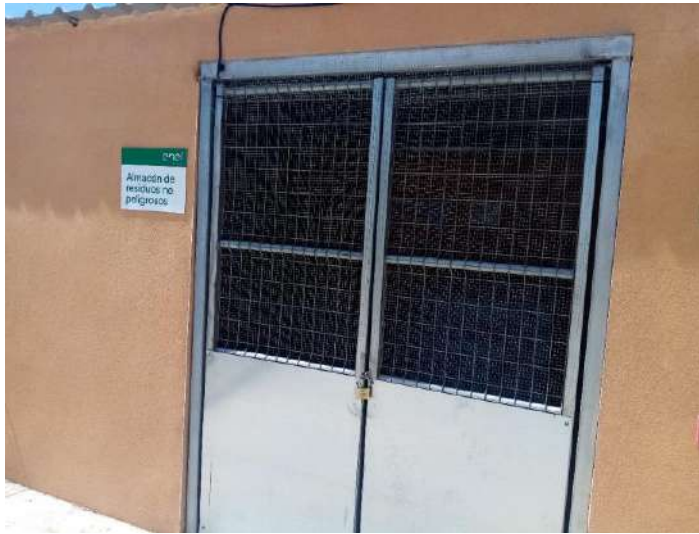
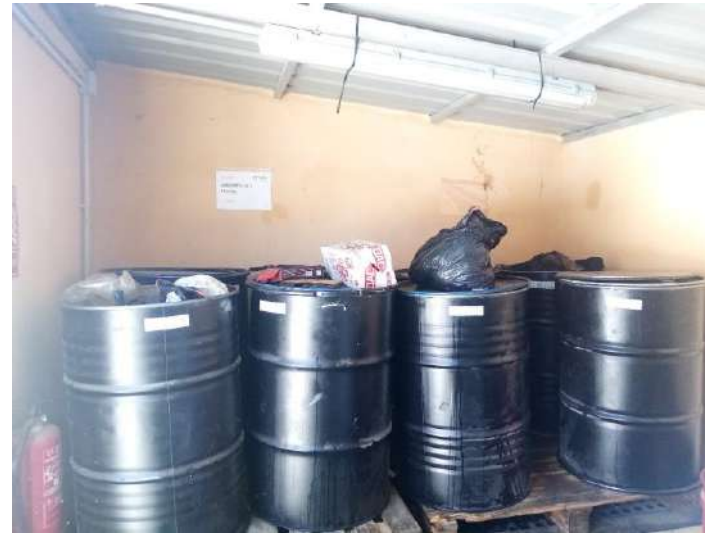
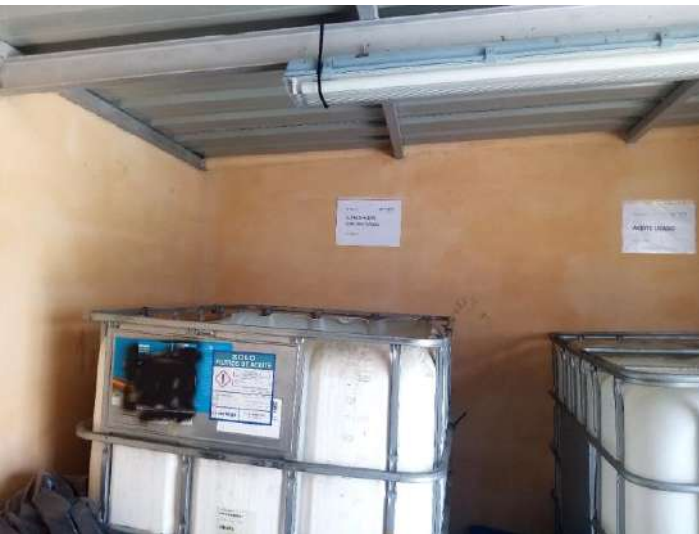
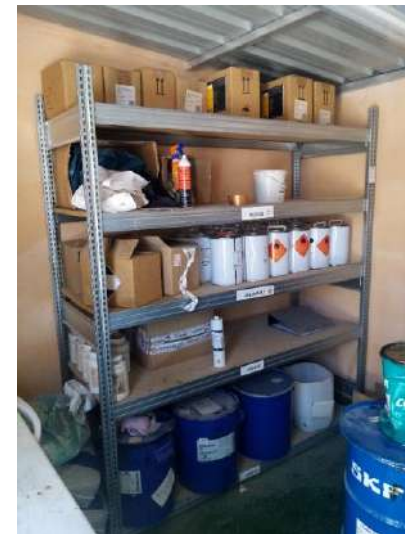
Fotografías 19 a 22: Almacenamiento de residuos

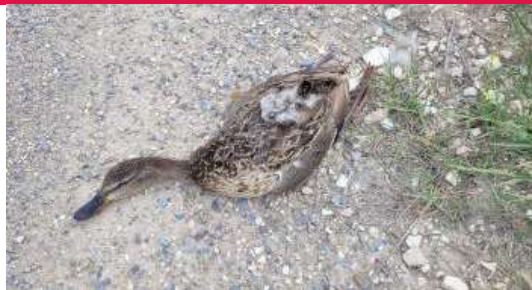
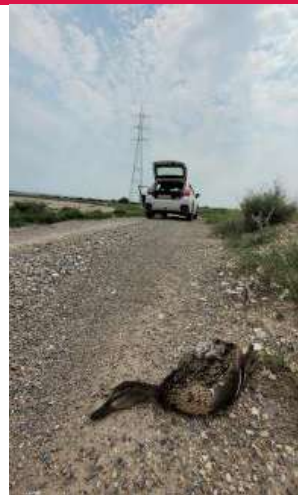
REFERENCIA A LA ESTRUCTURA MAS PROXIMA: Identificación: AP-20 Distancia (m): 60 m Orientación: Sur	
HABITAT DEL ENTORNO: Vial de la línea.	COORDENADAS UTM ETRS89-Huso 30 626250 4634861
OBSERVACIONES: Se deposita en el arcón de la SET tras tomar fotografías y coordenadas y avisar correspondientemente

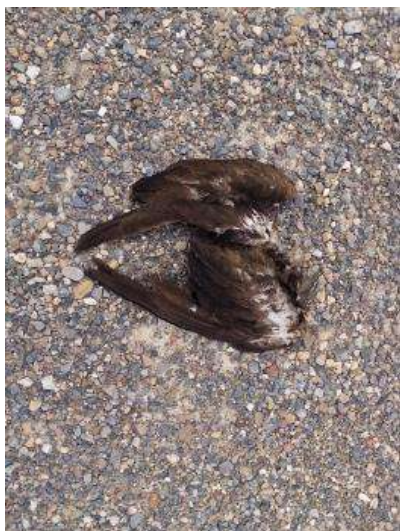
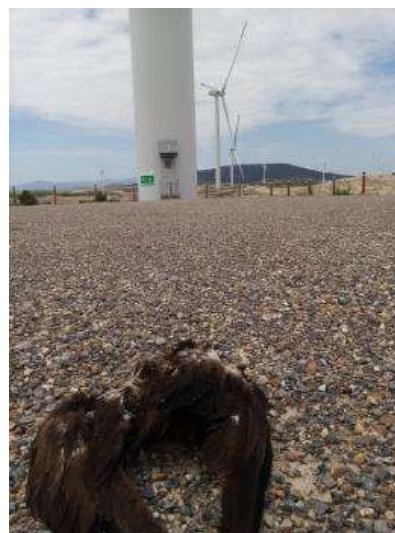
REFERENCIA A LA ESTRUCTURA MAS PROXIMA:	
Identificación: EC 06 Distancia (m): 25 m Orientación: Este	
HABITAT DEL ENTORNO:	COORDENADAS UTM
Encontrado en plataforma rodeado de zona de matorral bajo	ETRS89-Huso 30 625610 4640982
OBSERVACIONES: Se toman los datos necesarios y se lleva al arcón de la set
