NOMBRE DE LA INSTALACIÓN:	PE SAN BARTOLOMÉ I
PROVINCIA:	ZARAGOZA
NOMBRE DEL TITULAR:	ENERGÍAS RENOVABLES DE DIONE, S.L.
CIF DEL TITULAR:	B-87896015
EMPRESA DE VIGILANCIA:	TESTA CALIDAD Y MEDIOAMBIENTE, S.L.
TIPO DE EIA:	ORDINARIA
INFORME DE FASE DE:	CONSTRUCCIÓN
PERIODICIDAD DEL INFORME SEGÚN DIA:	MENSUAL
AÑO DE SEGUIMIENTO NÚMERO:	1
Nº DE INFORME Y AÑO DE SEGUIMIENTO:	12 - 2023
PERÍODO QUE RECOGE EL INFORME:	ENERO 2023

El Complejo Eólico Vientos de 106,6 MW (San Bartolomé I, 49,5 MW, San Bartolomé II, 49,5 y Polux 7,6 MW) y su infraestructura de evacuación de energía eléctrica en el T.M. Aguilón en la provincia de Zaragoza fue sometido al procedimiento de Evaluación de Impacto Ambiental Ordinaria, al cumplir con los requisitos expuestos en *el Anexo I de la Ley 21/2013, de 9 de diciembre, Evaluación Ambiental*:

Este informe de seguimiento del Programa de Vigilancia Ambiental del parque eólico San Bartolomé I, corresponde a la fase de obras del mismo.

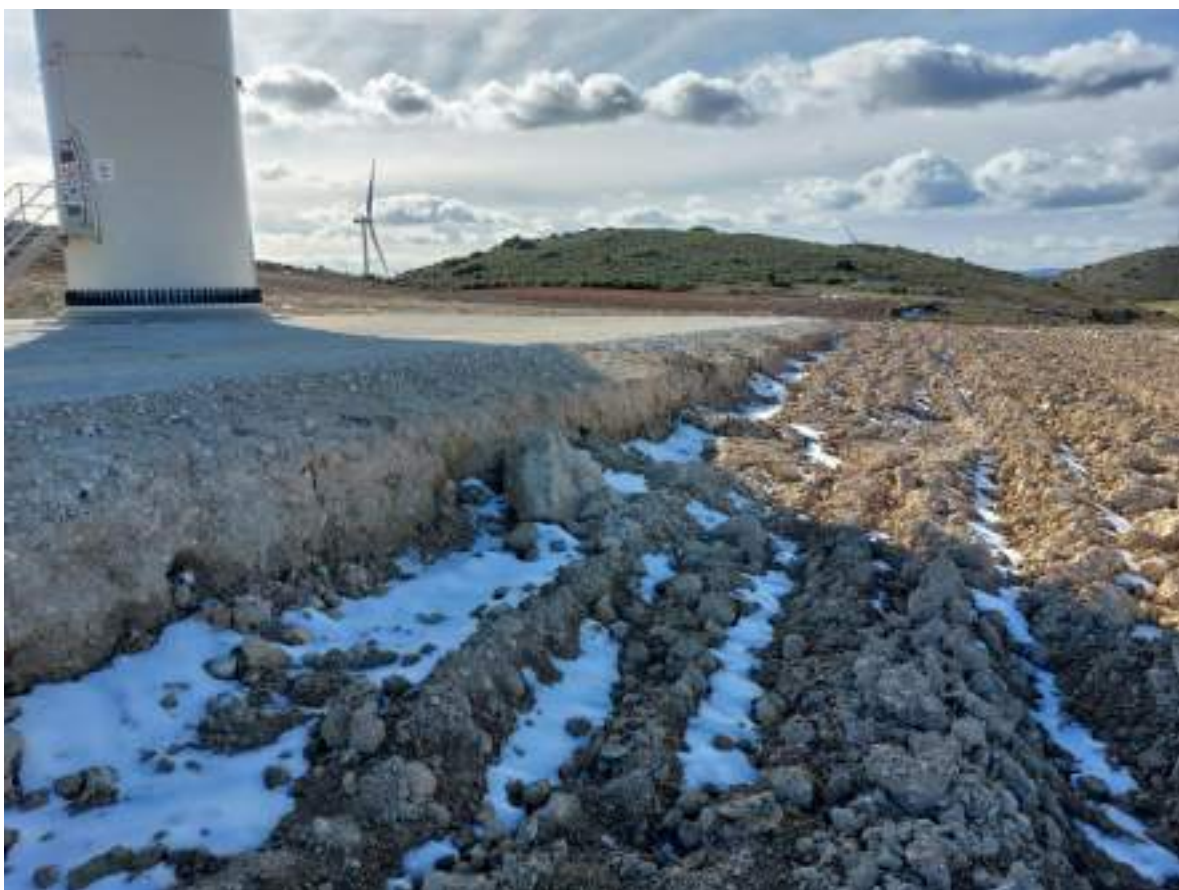
Imagen 3. Posición SBI-04 tras finalizar la restauración. Se debe reducir el salto que hay entre plataforma y campo de cultivo creando una pendiente gradual.

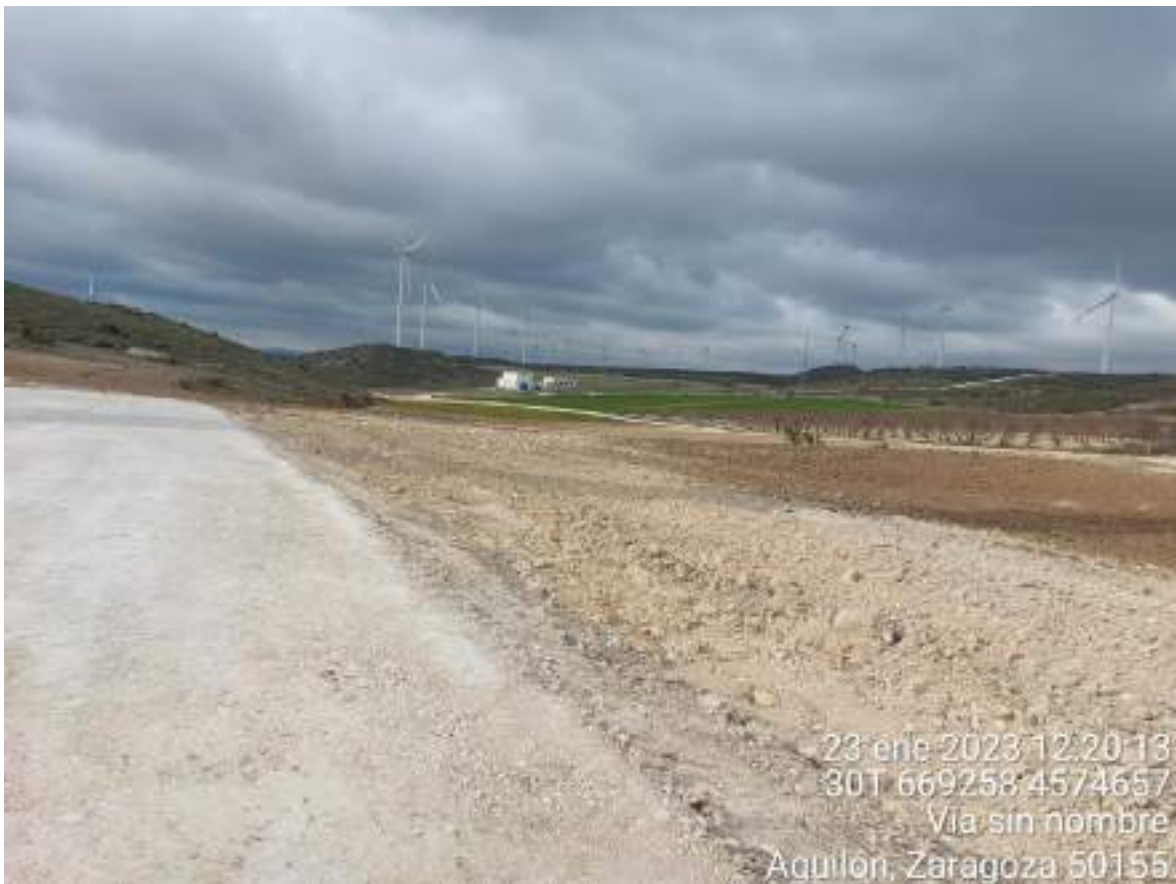
Imagen 1. Pendiente corregida en la posición SBI-04.

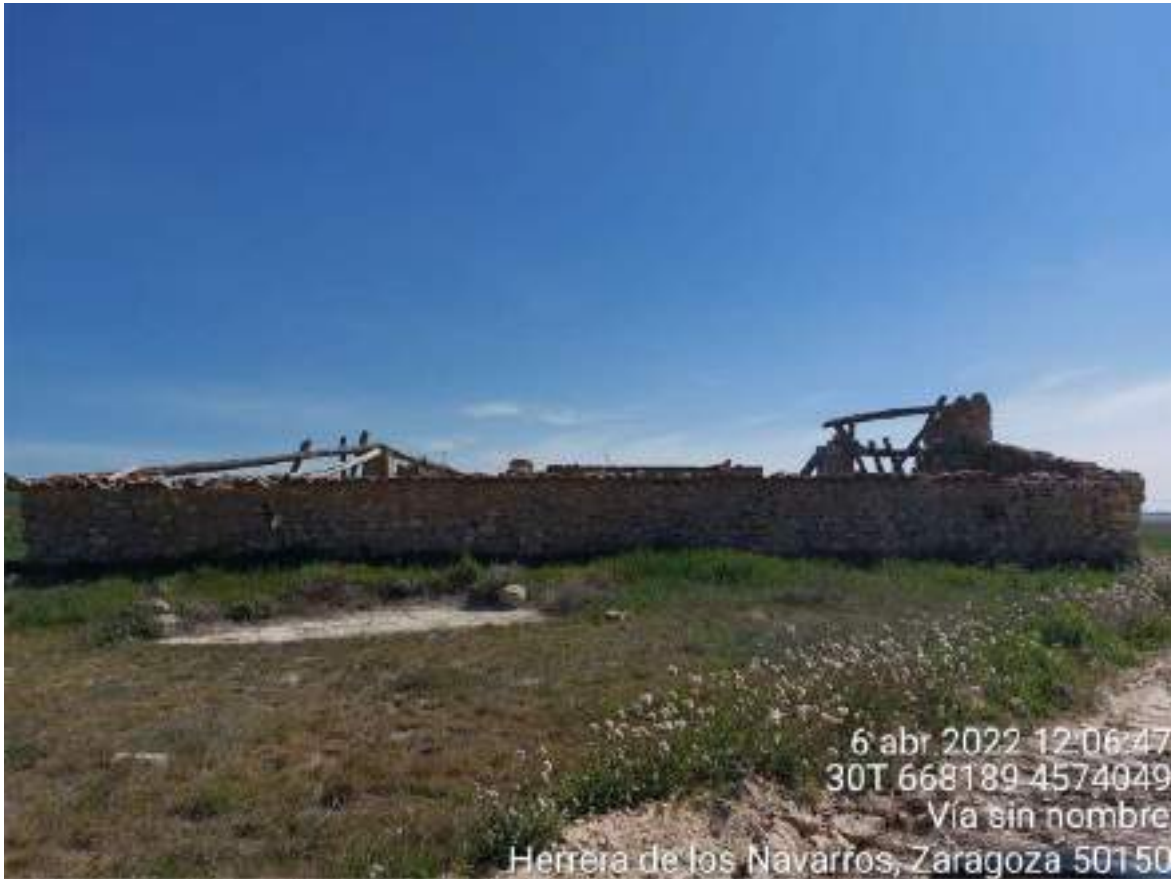
Imagen 2. Paridera que se debe balizar entre SBI-05 y SBI-06

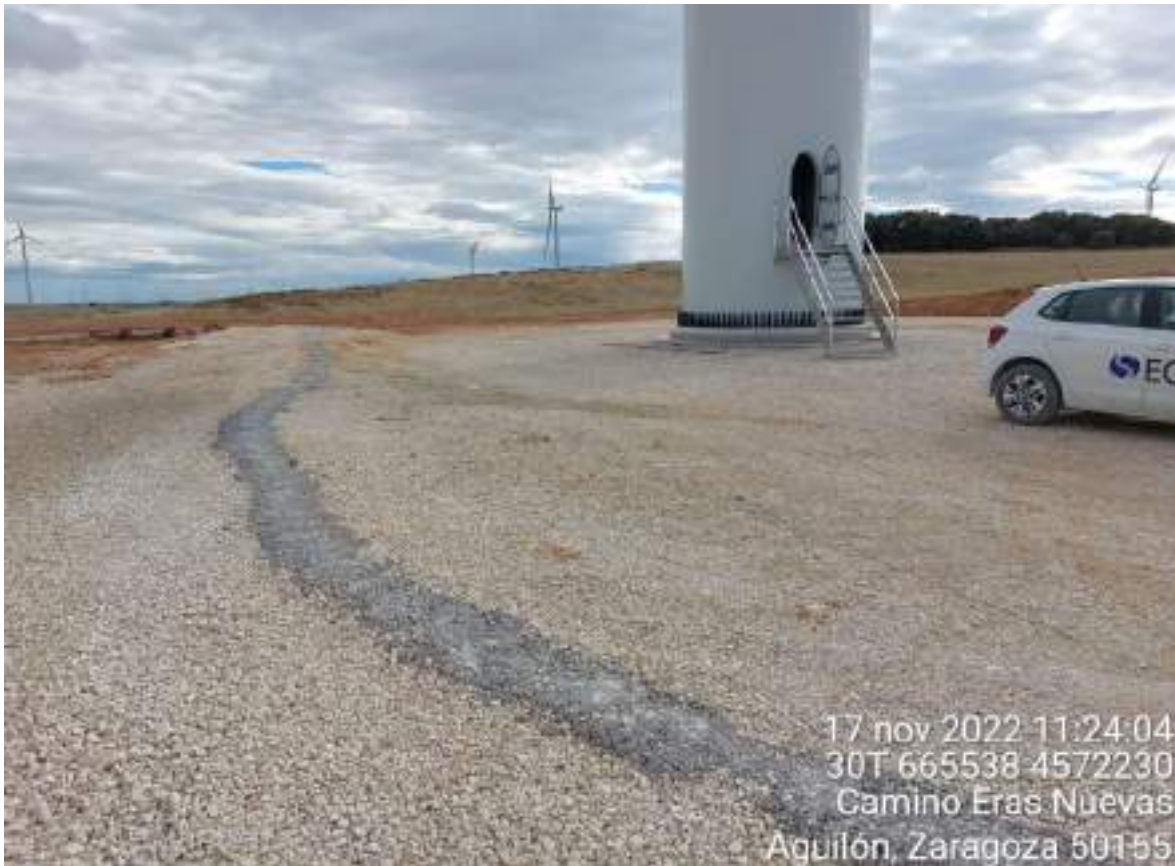
Imagen 2. Residuo de hormigón en SBII-6 que continúa por el vial de bajada.

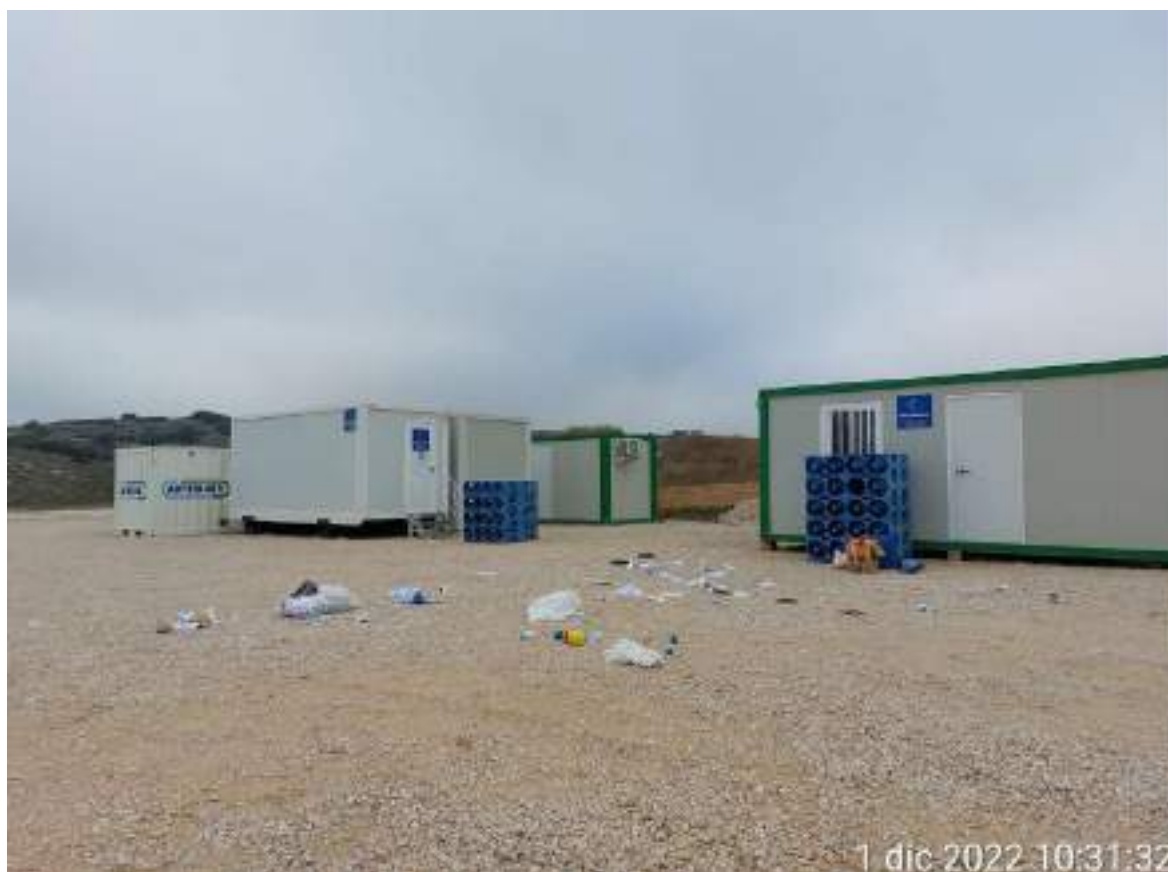
Imagen 1. Basura en las casetas de SGRE situadas en la campa de acopio.

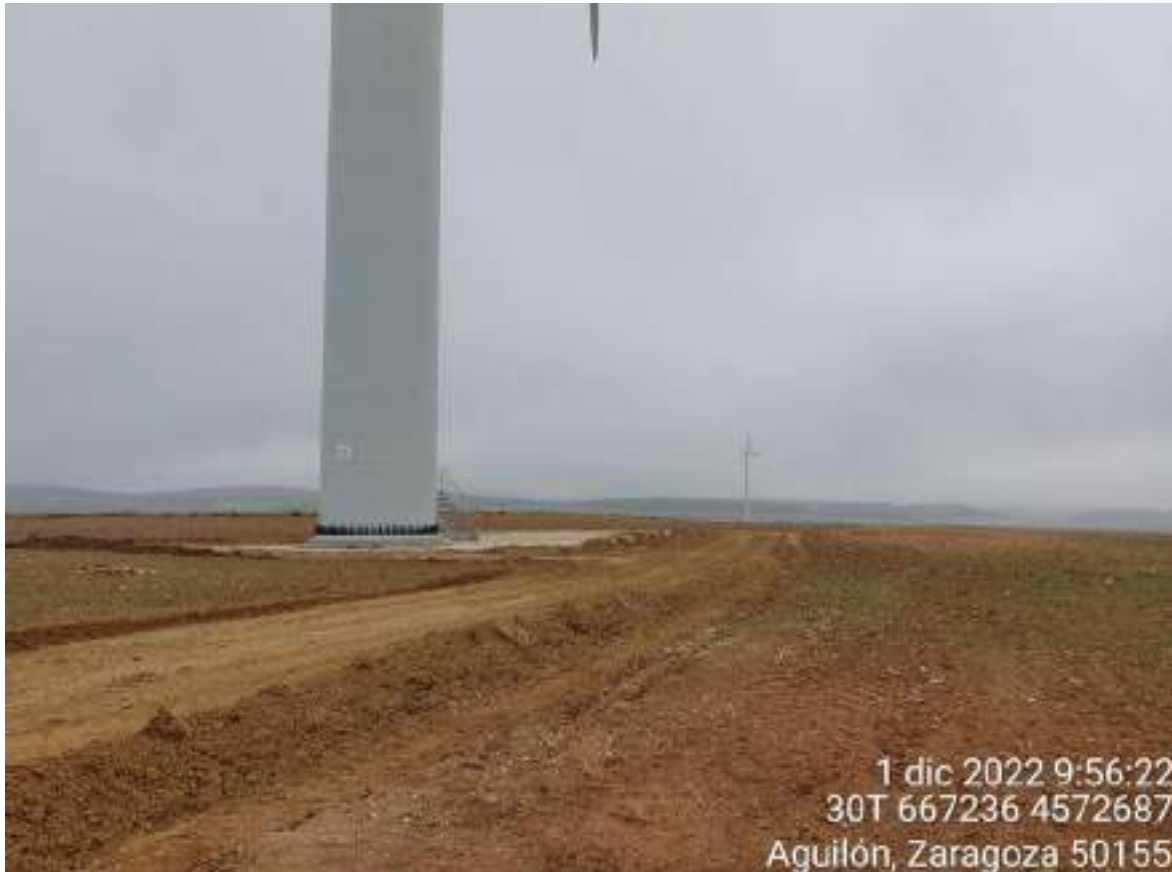
Imagen 2. Posición SBI-9 todavía sin la restauración ambiental realizada.

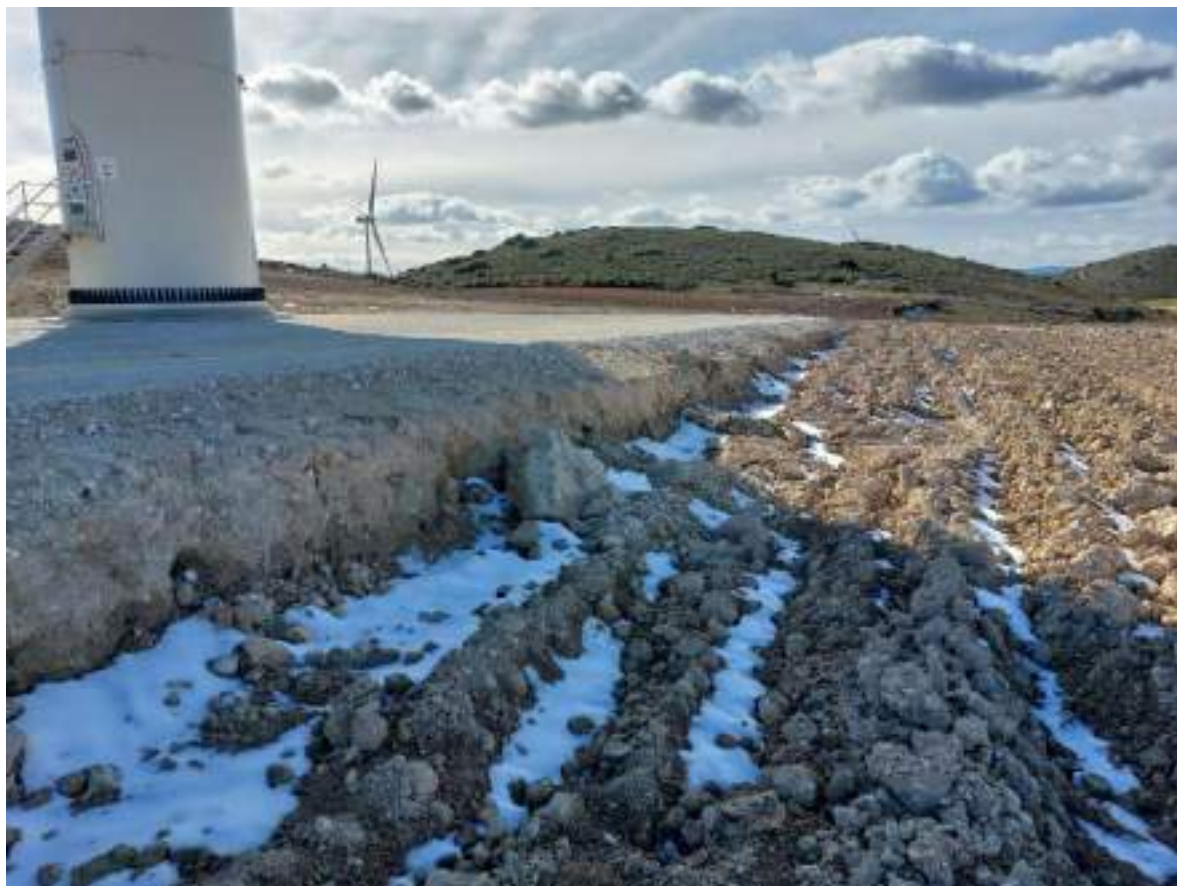
Imagen 3. Posición SBI-04 tras finalizar la restauración. Se debe reducir el salto que hay entre plataforma y campo de cultivo creando una pendiente gradual.

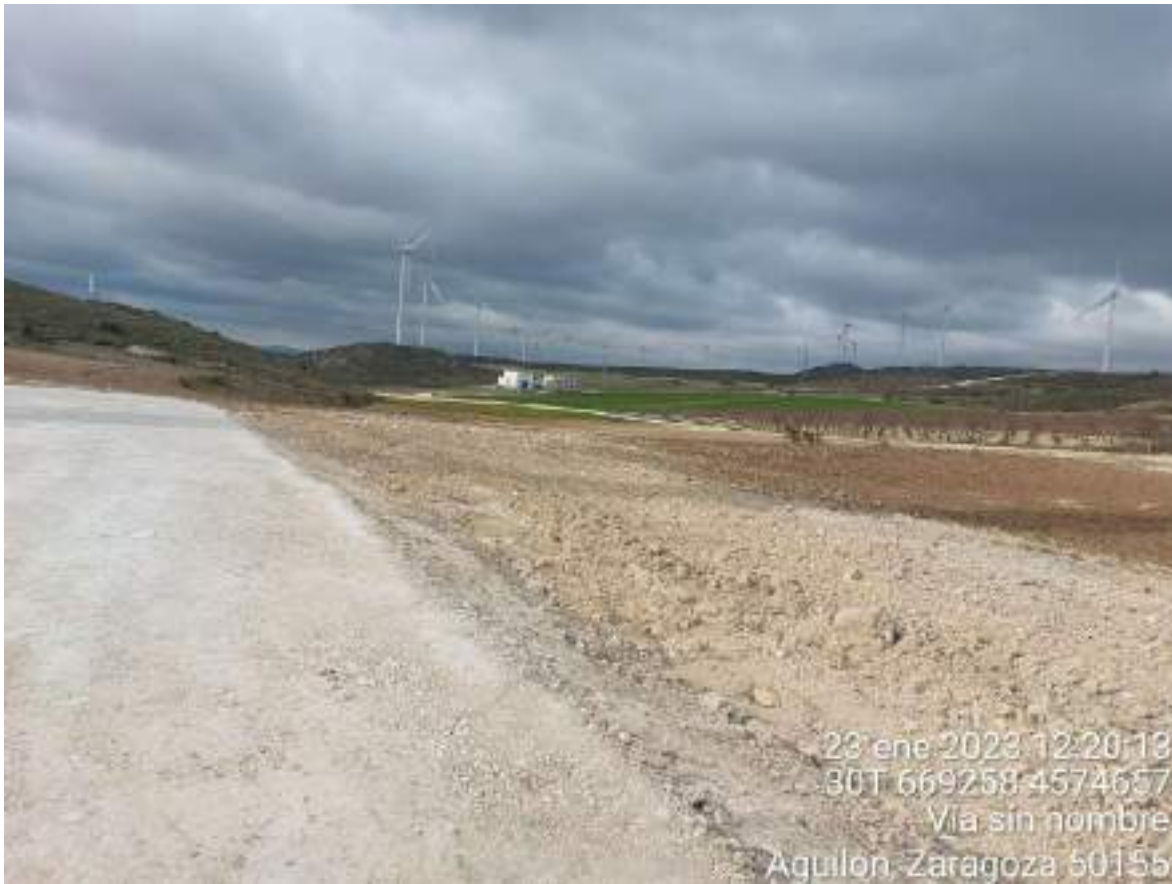
Imagen 1. Pendiente corregida en la posición SBI-04.
