NOMBRE DE LA INSTALACIÓN:	FV CEPHEUS SOLAR
PROVINCIA/S DE UBICACIÓN DE LA INSTALACIÓN:	TERUEL
NOMBRE DEL TITULAR:	PLANTA FV 116, S.L.U.
CIF DEL TITULAR:	B-88241435
NOMBRE DE LA EMPRESA DE VIGILANCIA:	SOLARIA ENERGÍA Y MEDIO AMBIENTE, S.A.
TIPO DE EIA:	ORDINARIO
INFORME DE FASE DE:	EXPLOTACIÓN
PERIODICIDAD DEL INFORME SEGÚN DIA:	TRIMESTRAL
AÑO DE SEGUIMIENTO:	1
Nº DE INFORME Y AÑO DE SEGUIMIENTO:	INFORME Nº 1 DEL AÑO 1
PERIODO QUE RECOGE EL INFORME:	DIC 2021-FEB 2022

REF. DOC: CEP-TOT-MAM-PVA EXPLOTACION CEPHEUS-001-20220505-SOL

Para la redacción del presente documento trimestral correspondiente al periodo comprendido entre los meses de **diciembre de 2021 y febrero de 2022**, se ha realizado una (1) visita que corresponde al día 16 de febrero.

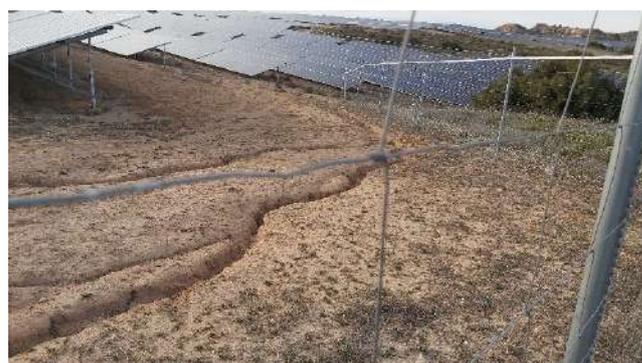
Figura 6

Sólo en la isla 1 ha aparecido una cárcava en zona de pendiente (ver figura 6), que se vigilará en próximos controles para ver su evolución.

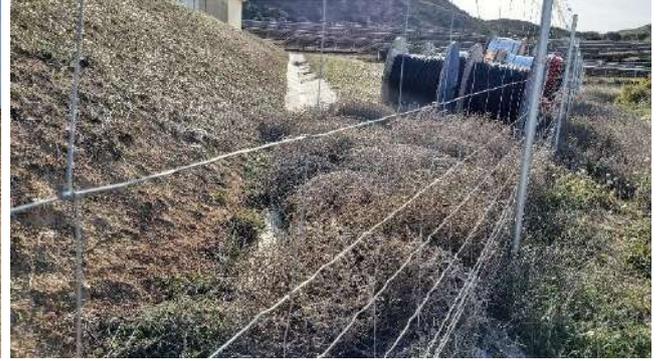
Figura 16

Se han observado algunas cunetas con presencia de vegetación rodante acumulada por el viento (ver figuras 16 y 18), que se van a limpiar para que realicen una correcta evacuación de las aguas pluviales en caso de lluvias.

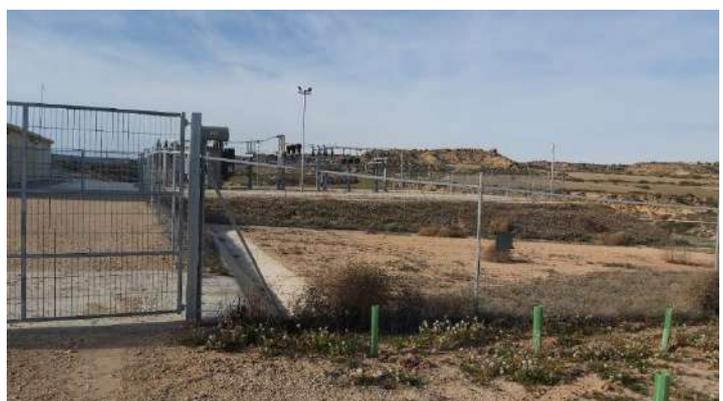
Figura 88

Se comprueba que la zona de acopio de materiales (ver figura 88) no presenta ningún derrame de aceite, combustibles u otro tipo de sustancias peligrosas sobre el suelo.
