Nombre de la instalación:	FV ESCUCHA II
Provincia/s ubicación de la instalación:	ZARAGOZA
Nombre del titular	Fuerzas Energéticas del Sur de Europa XIX, S.L.
CIF del titular:	B87822912
Nombre de la empresa de vigilancia:	Técnica Y Proyectos S.A.
Tipo de EIA:	Ordinaria
Informe de FASE de:	EXPLOTACIÓN
Periodicidad del informe según DIA	Cuatrimstral
Año de seguimiento nº:	AÑO 2
Nº de informe y año de seguimiento:	INFORME nº3 del AÑO 2
Periodo que recoge el informe:	Abril 2023-Julio 2023

■ Julio 2023

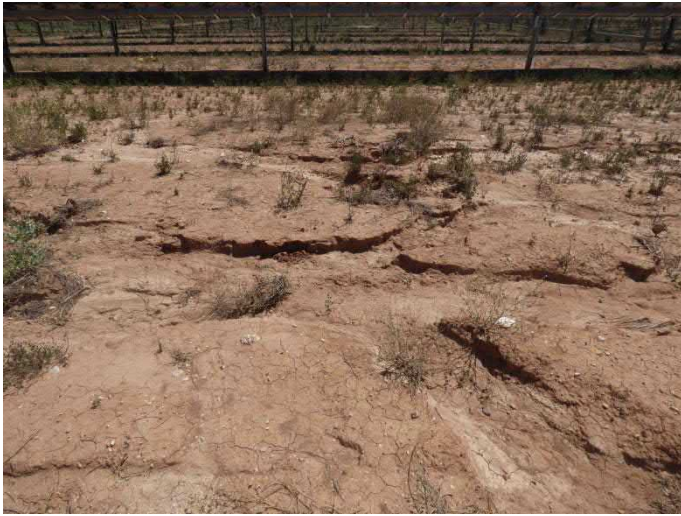
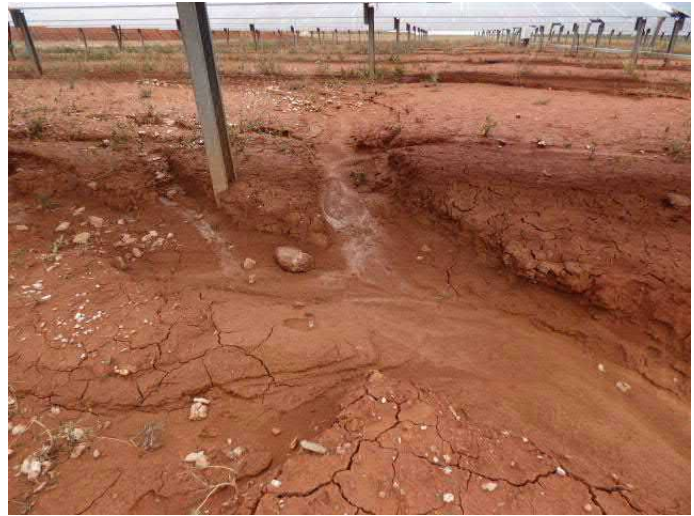
Dichas precipitaciones han llevado consigo la erosión en algunos puntos de los viales internos, así como la formación de cárcavas en algunas localizaciones de la superficie del parque. Ninguno de estos eventos pone en riesgo el funcionamiento ni la estabilidad de las estructuras. Dichas reparaciones están prevista para los próximos meses.

Imágenes 1 y 2 : Regueros locales de pequeña entidad bajolos paneles solares.

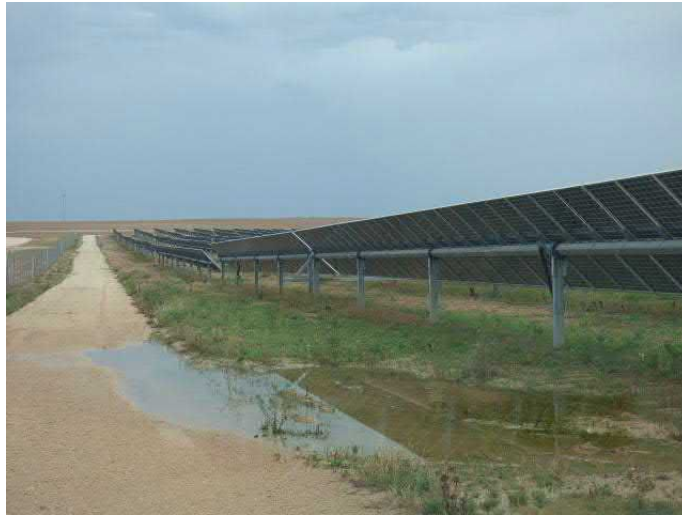
Se produjo una acumulación de agua, en un área situada al este del parque fotovoltaico "Escucha II". La acumulación de agua se evaporó sin necesidad de llevar a cabo ninguna actuación.

Imagen 3 : Inundación en la zona este del parque "Escucha II".

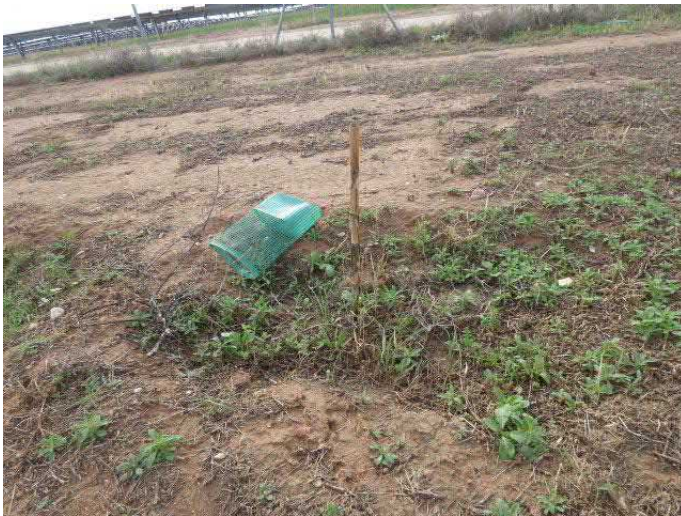
Los meses de sequía han llevado consigo la pérdida de ejemplares. Mientras que los meses de lluvias torrenciales, han ocasionado la pérdida de algunos de los tubos protectores por la escorrentía del terreno, y por consecuencia, la posterior depredación de las marras expuestas por parte de la fauna local (principalmente ganado ovino).

Todo ello ha conllevado consigo a la pérdida aproximada del 16% de los ejemplares que componen la pantalla vegetal.

Imagen 9: Ejemplar de la pantalla vegetal ausente (tubo protector retirado para su fotografía), foto izquierda.

En el caso de que el porcentaje de ejemplares en estado fitosanitario no adecuado sea del 20%, se deberá proceder a la sustitución de las marras junto con la instalación de protectores tanto en los ejemplares plantados, como en los ya existentes que los han perdido. De la misma manera, se ha recordado al equipo de mantenimiento del parque fotovoltaico que son responsables del estado de los ejemplares que componen la pantalla vegetal, y que deberán adoptar las medidas de mantenimiento (riego, abonado, etc.) y correctoras (sustitución de las marras y de los protectores) necesarias.

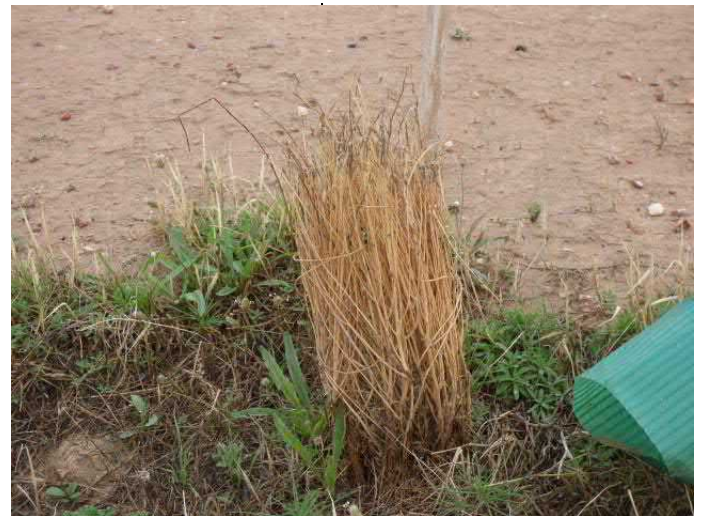
Imagen 10: Ejemplar de la pantalla vegetal en estado fitosanitario no adecuado (tubo protector retirado para su fotografía), foto derecha.

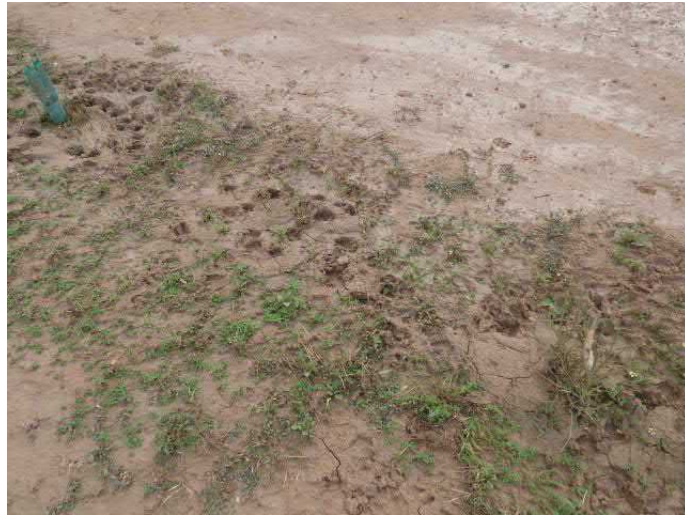
Imagen 11: Hueco entre dos ejemplares de la pantalla vegetal (una de ellas sin protector), donde en lugar de marras, se encuentran huellas de herbívoros.

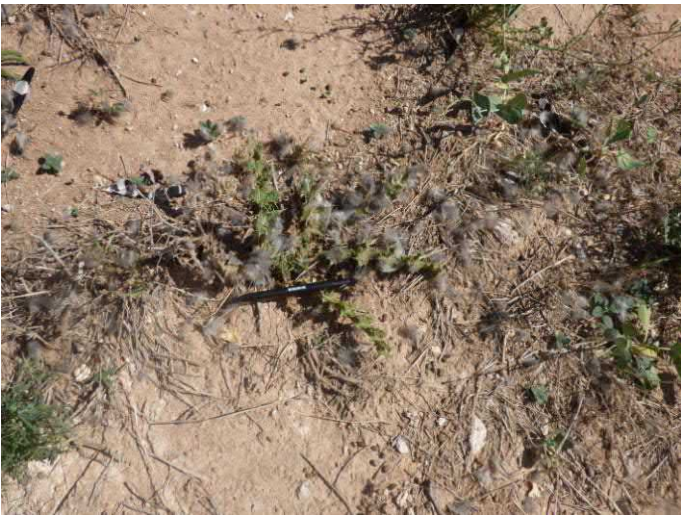
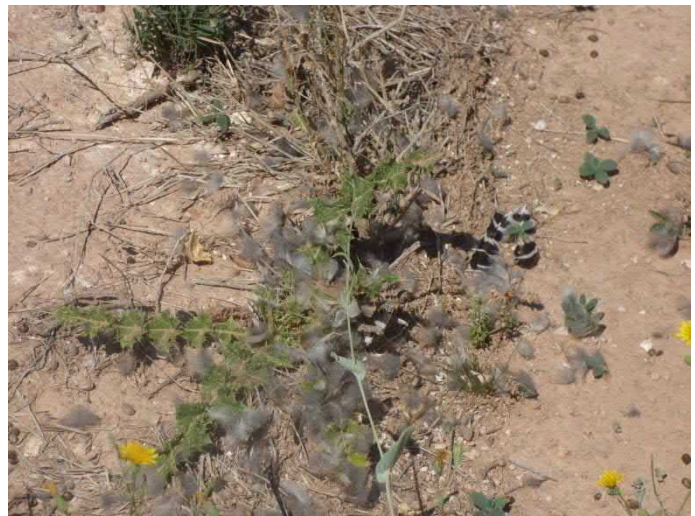
Se observó 1 marca de depredación de un ejemplar de abubilla en el parque Tambores I. Tras la observación de los restos, se realizó una búsqueda en los alrededores de más marcas, o indicios que pudiesen indicar si la mortalidad fue producida por elementos del parque o por la depredación de la fauna carnívora de la zona. Tras no encontrar ningún rastro ni marcas en las estructuras, se ha determinado que lo más probable es que la mortalidad fuese causada por la depredación de la fauna local.

Imágenes 24 y 25: Restos de depredación de una abubilla dentro del parque Tambores I.
