FV PITARCO A_AÑO1_IM5_CONS_JUNIO22

**INFORME MENSUAL DEL SEGUIMIENTO AMBIENTAL DE LAS OBRAS
DEL PROYECTO PFV PITARCO A (TM MUEL)
(JUNIO 2022)**

Nombre de la instalación	FV PITARCO A
TM, Provincia	TM MUEL, ZARAGOZA
Nombre del titular	PITARCO ENERGIA, S.L.
CIF del titular	B99521304
Nombre de la empresa de vigilancia	ENERLAND PROJECT DEVELOPMENT, S.L.
Tipo de EIA	ORDINARIA
Informe de fase de	CONSTRUCCION
Periodicidad del informe	MENSUAL
Año de seguimiento	AÑO 1
Nº de informe y año de seguimiento	INFORME Nº5 DEL AÑO 1
Periodo que recoge el informe	JUNIO 22

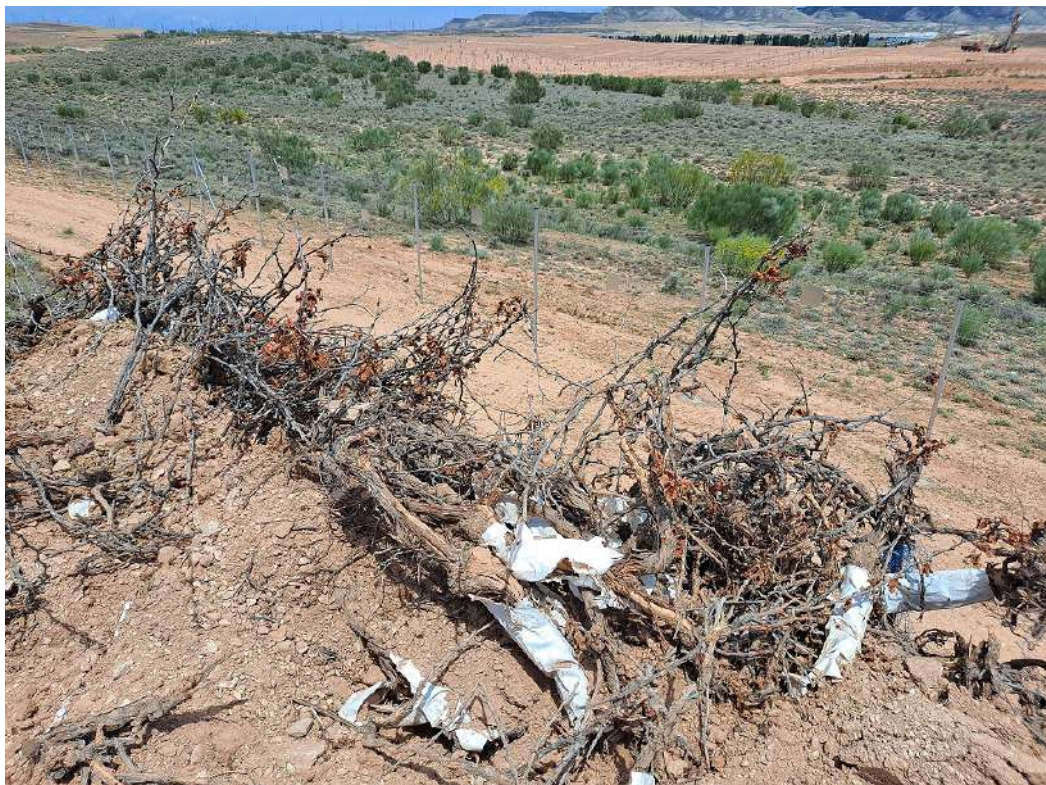
Restos de pies de viñas desbrozados pendientes de gestionar

- Se recuerda que los restos de vides se deben gestionar como residuos biodegradables (LER 200201) y evitar su acumulación ya que suponen un riesgo de incendio.

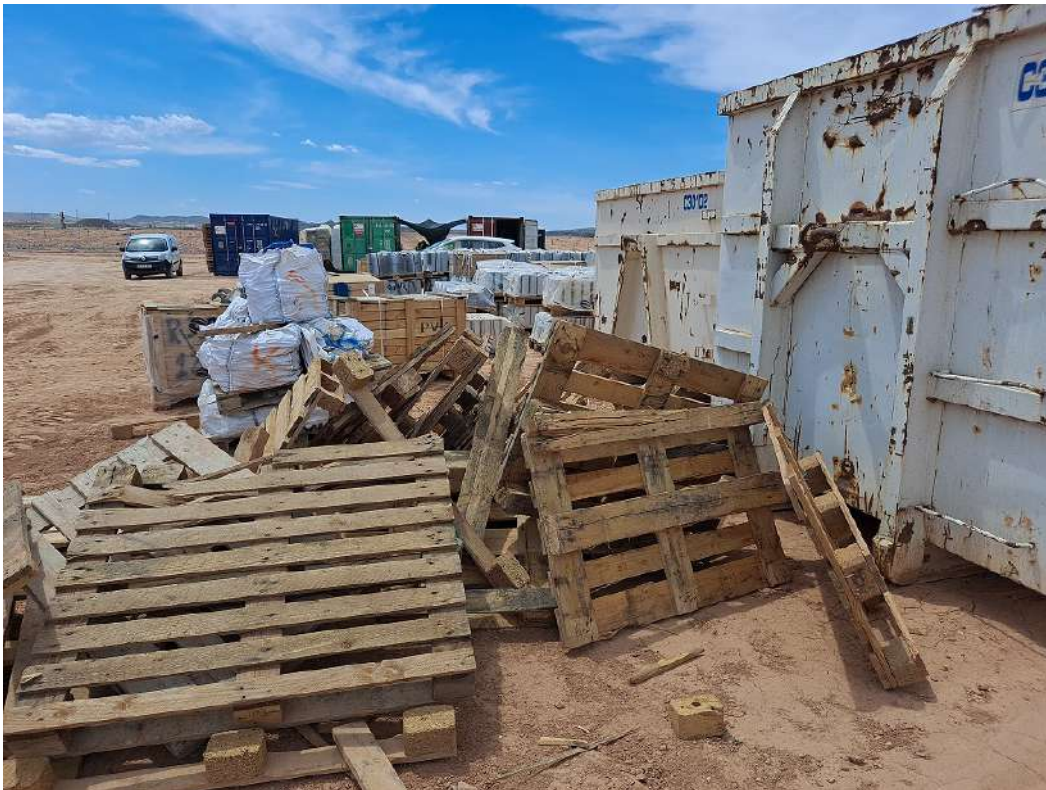
Se recuerda que los palets de madera deben depositarse en el interior del contenedor

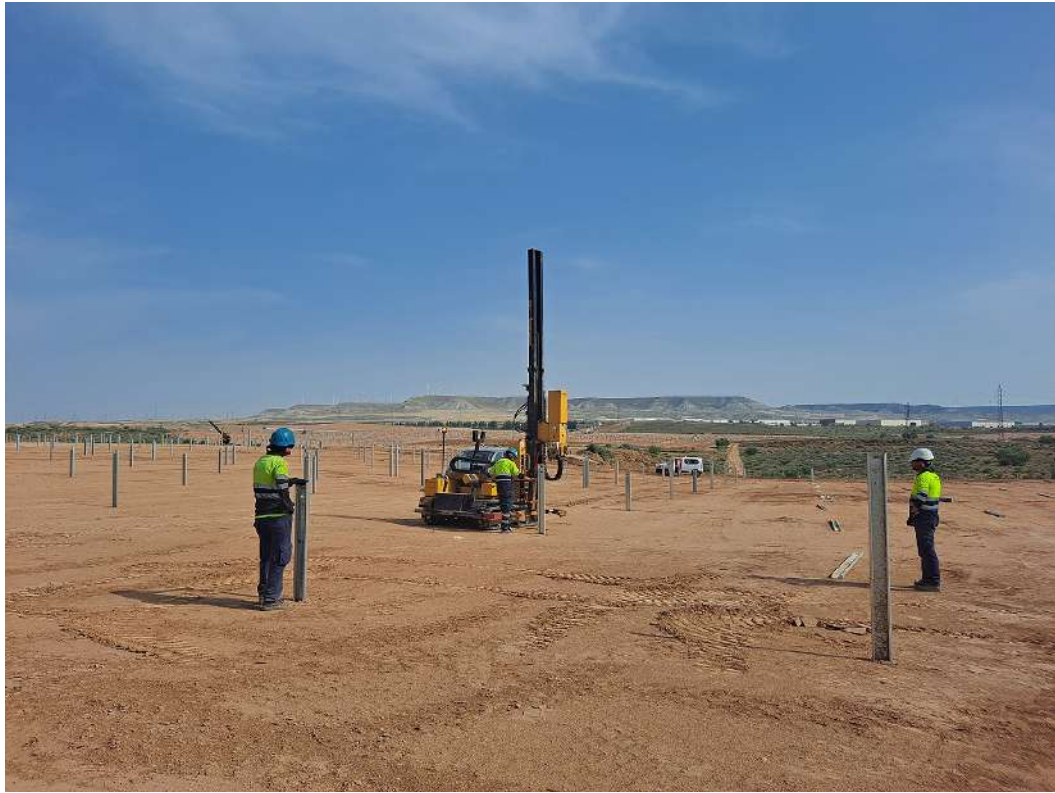
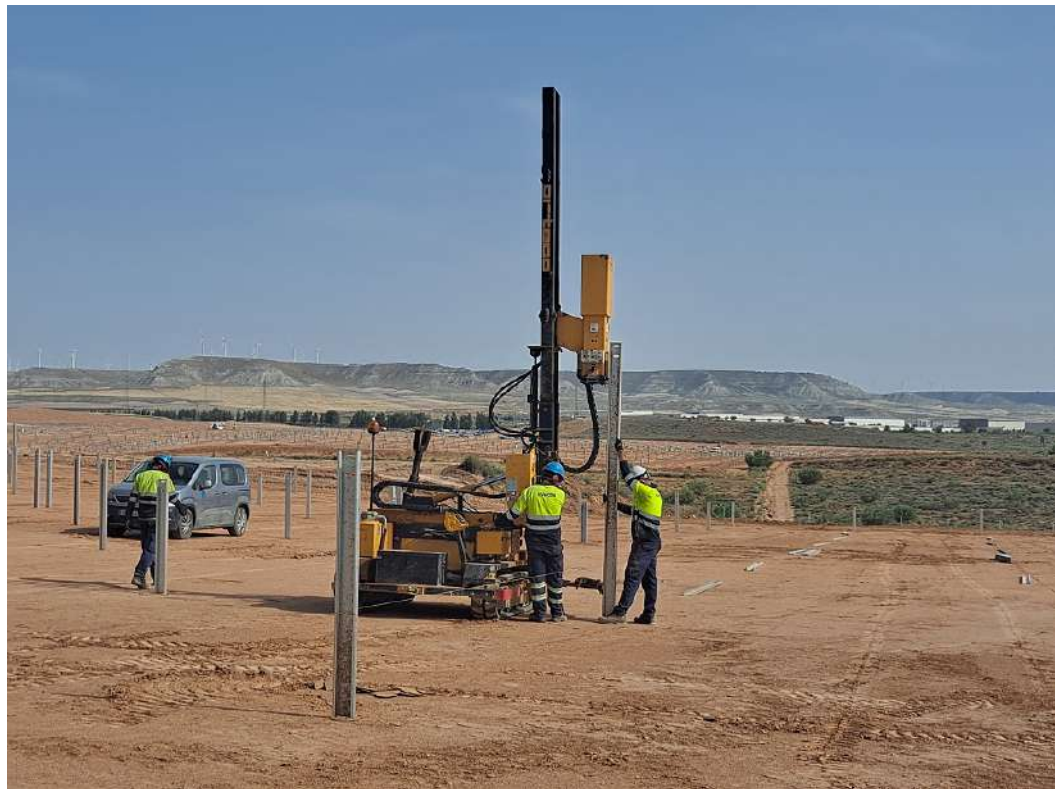
Se revisan los trabajos de la hincadora PVH para vigilar posibles derrames de aceites

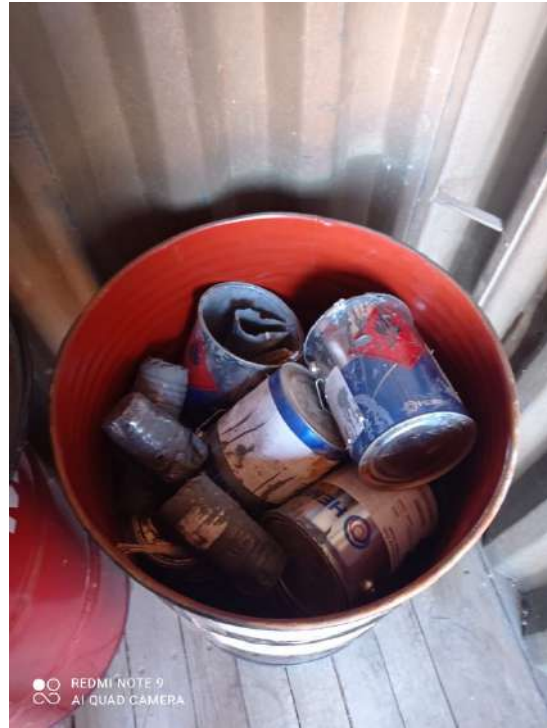
Envases vacíos de pintura depositados en su contenedor tras aviso al jefe de obra

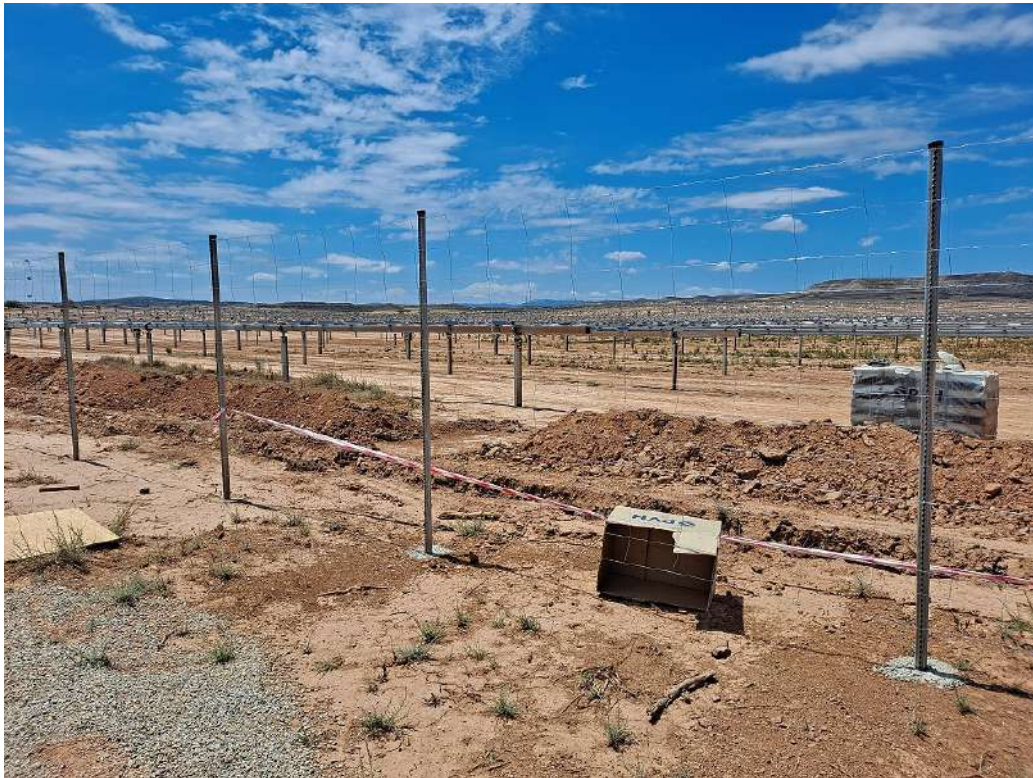
Algunos residuos de envases depositados por la obra de la empresa PVH que deben ser adecuadamente recogidos y gestionados
