PLANTA SOLAR FOTOVOLTAICA (FV)

"SAN MIGUEL A" DE 49,5 MWp"

Programa de Vigilancia Ambiental

Nombre de la instalación:	FV SAN MIGUEL A
Provincia/s ubicación de la instalación:	ZARAGOZA
Nombre del titular:	ENERGIAS RENOVABLES DE ATLAS, S.L.
CIF del titular:	B-87.822.706
Nombre de la empresa de vigilancia:	ARGUSTEC S.L.
Tipo de EIA:	ORDINARIA
Informe de FASE de:	CONSTRUCCIÓN
Periodicidad del informe según DIA:	MENSUAL
Año de seguimiento n.º:	AÑO 1
N.º de informe y año de seguimiento	INFORME N.º 6 DEL AÑO 1
Período que recoge el informe:	JULIO 2022

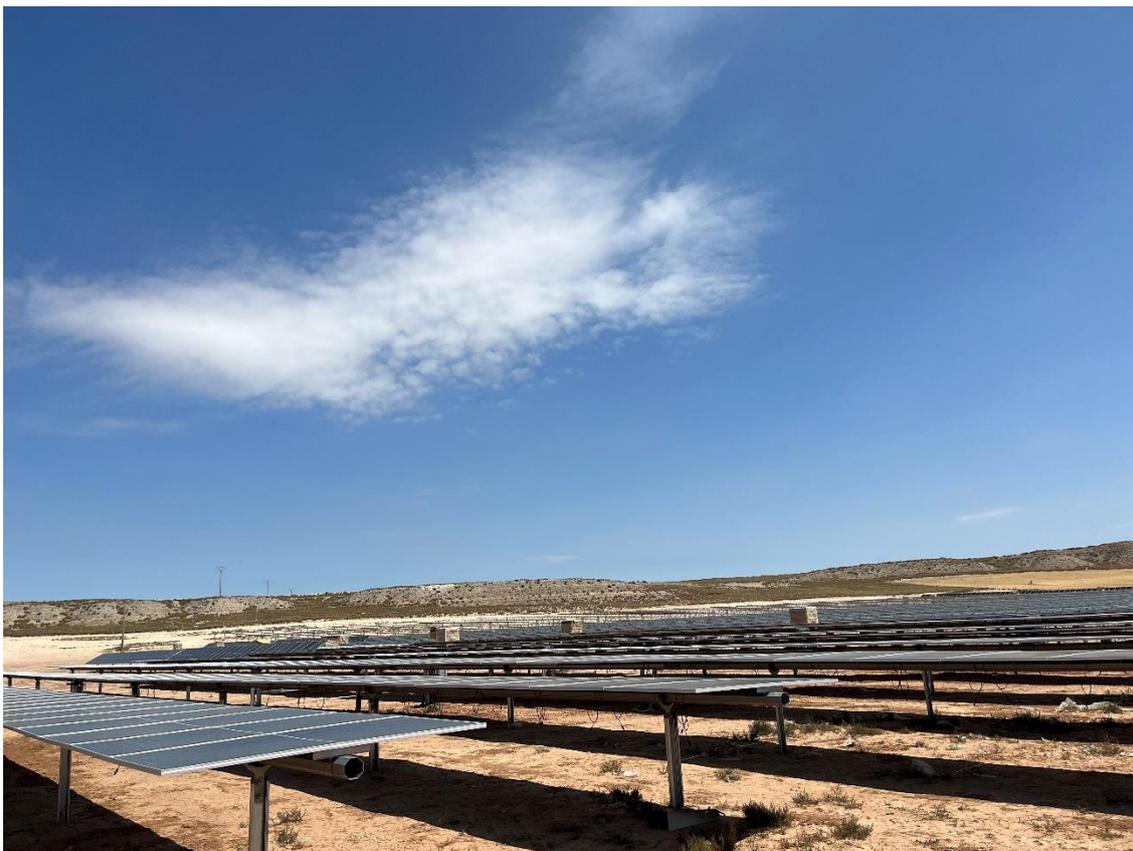
Durante este mes se ha continuado el montaje de los trackers y se ha comenzado la colocación de los módulos fotovoltaicos. (Figura 2).

Figura 2 Montaje de los módulos fotovoltaicos

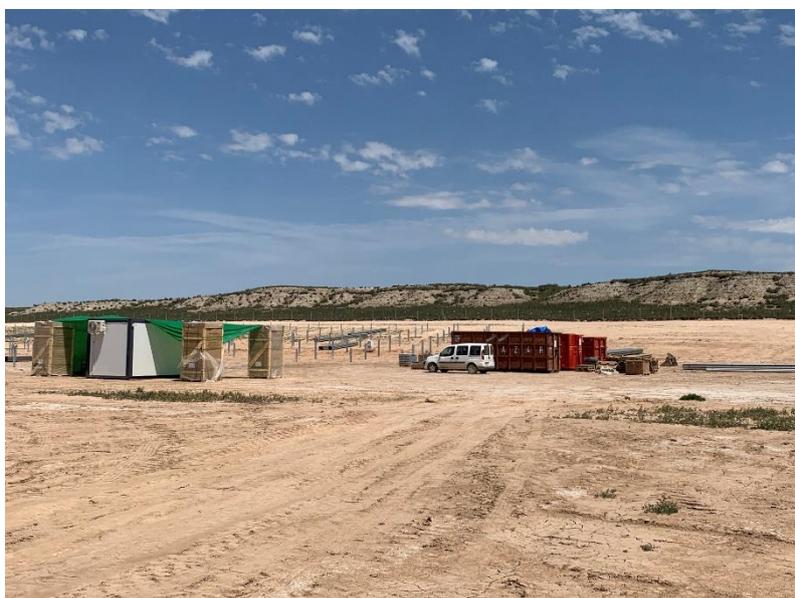
En cuanto al punto limpio de residuos peligrosos y residuos no peligrosos, se consta que la segregación se está realizando correctamente.

El punto limpio de residuos no peligrosos de la zona de acopio logístico y el dispuesto dentro de la planta, consta de cinco contenedores, uno para restos plásticos (bolsa de basura, botellas, tubos corrugados...), cartón, flejes, madera y plástico blando. También hay una zona para los restos de ferralla.

Figura 3 Punto limpio de RNP y zona de sombra

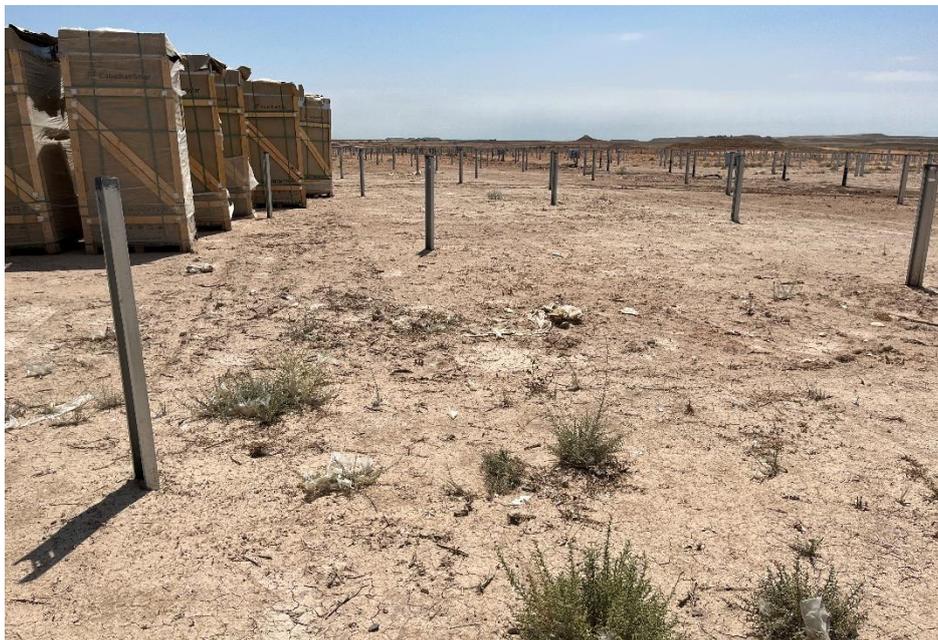
En la planta se mantiene un nivel de orden y limpieza deficiente. Durante la última visita se observaron abundantes trozos de plástico procedentes del envoltorio de los módulos (Figura 4).

Figura 4 Zona de acopio de módulos

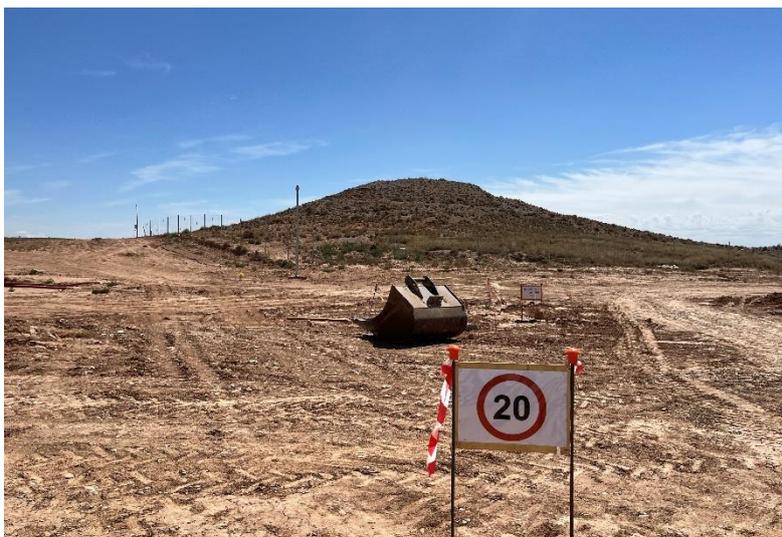
La obra dispone de cuba de agua y se realizan riesgos con regularidad. Además, la obra cuenta con un límite de velocidad establecido de 20km/h para reducir de esta forma las emisiones de polvo.

Figura 5 Señalización en obra

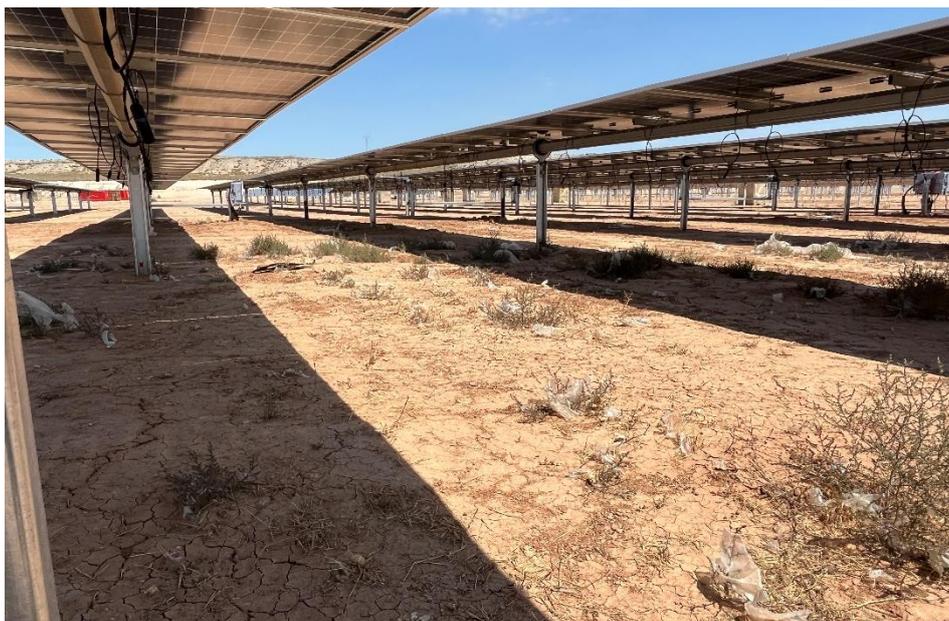
Figura 6 Restos de plásticos en el interior de la planta

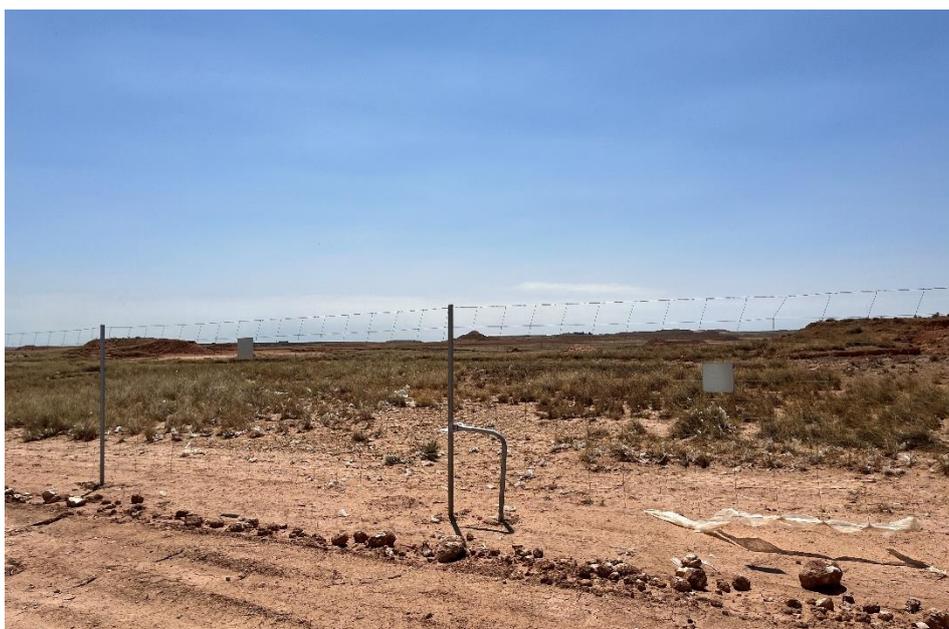
Figura 7 Restos de plásticos en los alrededores de las plantas

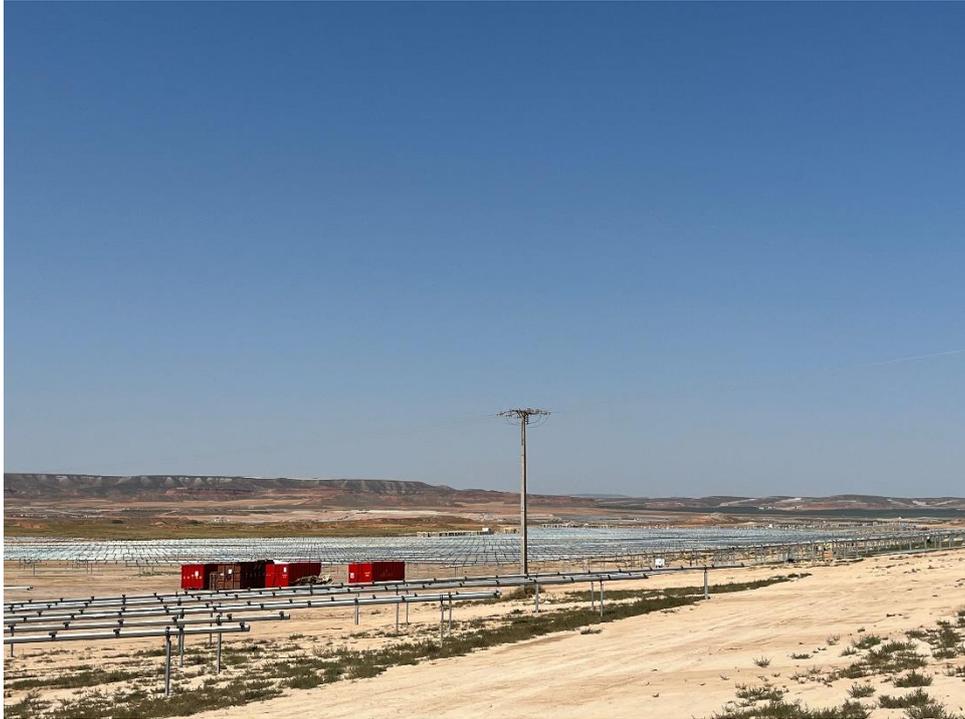
Figura 8 Vista general de la planta

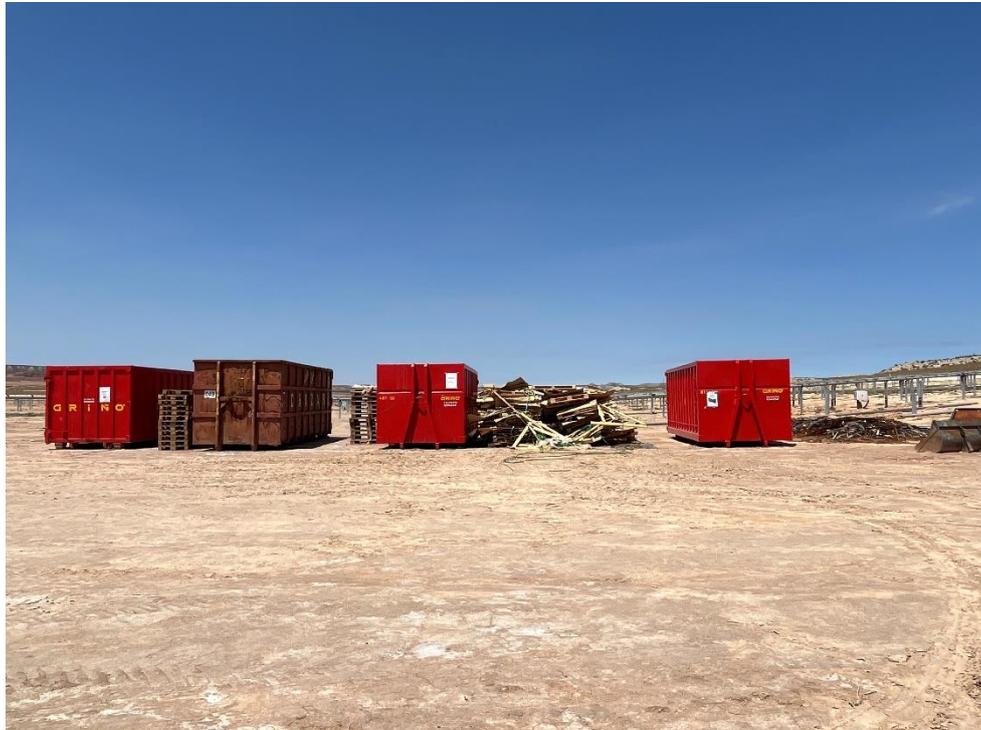
Figura 9 Punto limpio de RNP
