PLANTA SOLAR FOTOVOLTAICA (FV)

"SAN MIGUEL B DE 49,5 MWp"

Programa de Vigilancia Ambiental

Nombre de la instalación:	FV SAN MIGUEL B
Provincia/s ubicación de la instalación:	ZARAGOZA
Nombre del titular:	ENERGÍAS RENOVABLES DE CALIPSO S.L.
CIF del titular:	B-87.822.755
Nombre de la empresa de vigilancia:	ARGUSTEC S.L.
Tipo de EIA:	ORDINARIA
Informe de FASE de:	CONSTRUCCIÓN
Periodicidad del informe según DIA:	MENSUAL
Año de seguimiento n.º:	AÑO 1
N.º de informe y año de seguimiento	INFORME N.º 6 DEL AÑO 1
Período que recoge el informe:	JULIO 2022

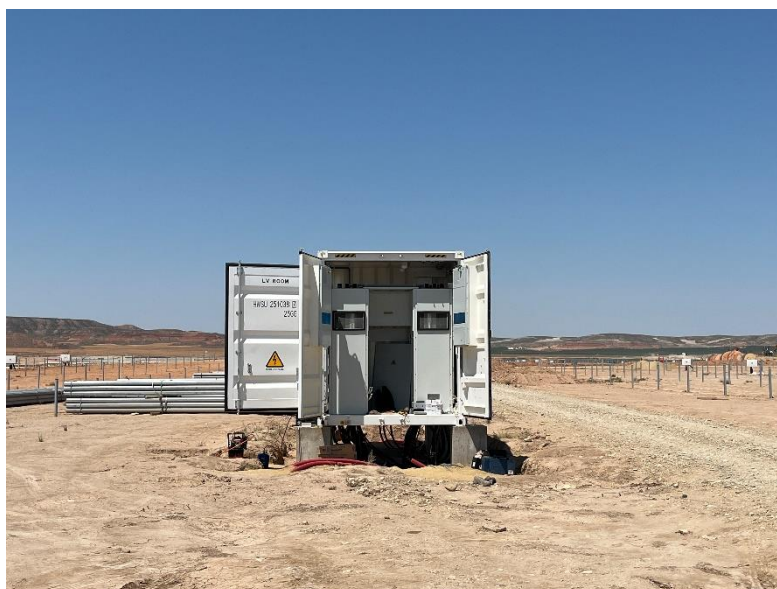
Durante este mes, se ha continuado tendiendo el cable de media y baja tensión, y con la conexión de los centros de transformación y de los inversores.

Figura 2 Conexión de los centros de transformación

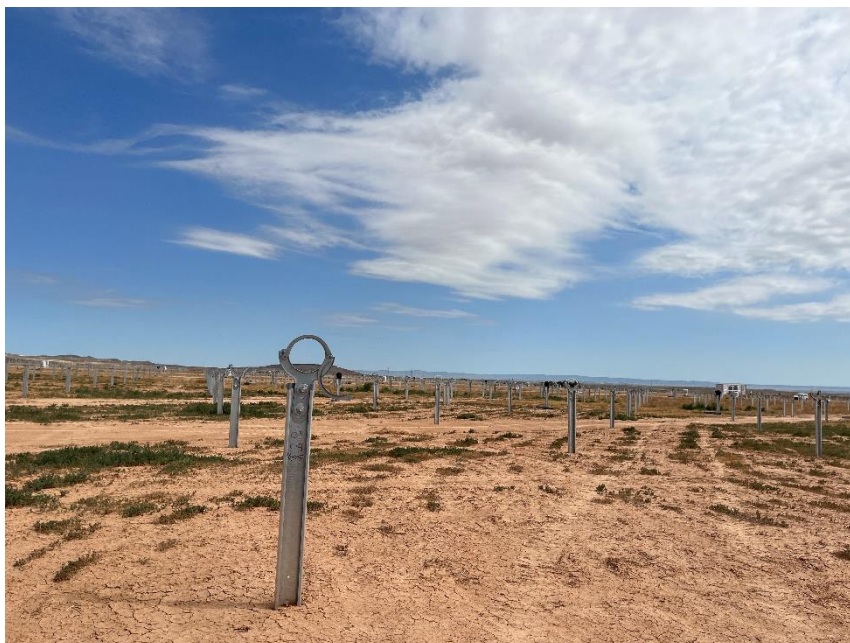
Durante este mes, han continuado las labores de hincado y se ha comenzado con el montaje de los trackers (Figura 3).

Figura 3 Montaje de los trackers

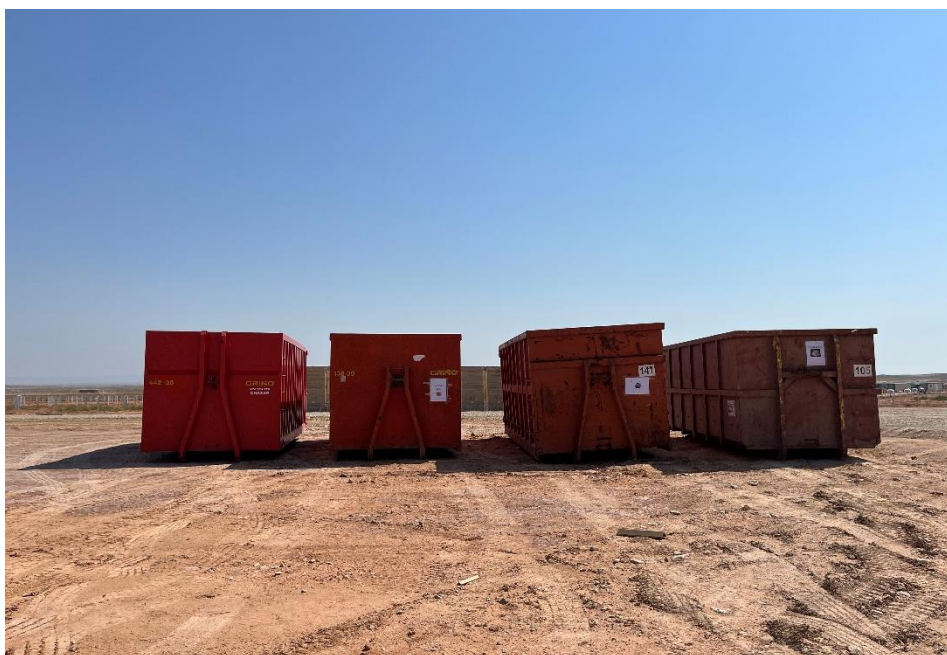
En la planta se mantiene un nivel de orden y limpieza óptimo. El acopio logístico de materiales para la fase de construcción se ha realizado de manera correcta en las zonas destinadas para esta labor. También se ha dispuesto un punto limpio de RNP dentro de la planta (Figura 4).

Figura 4 Zona de acopio de materia de construcción

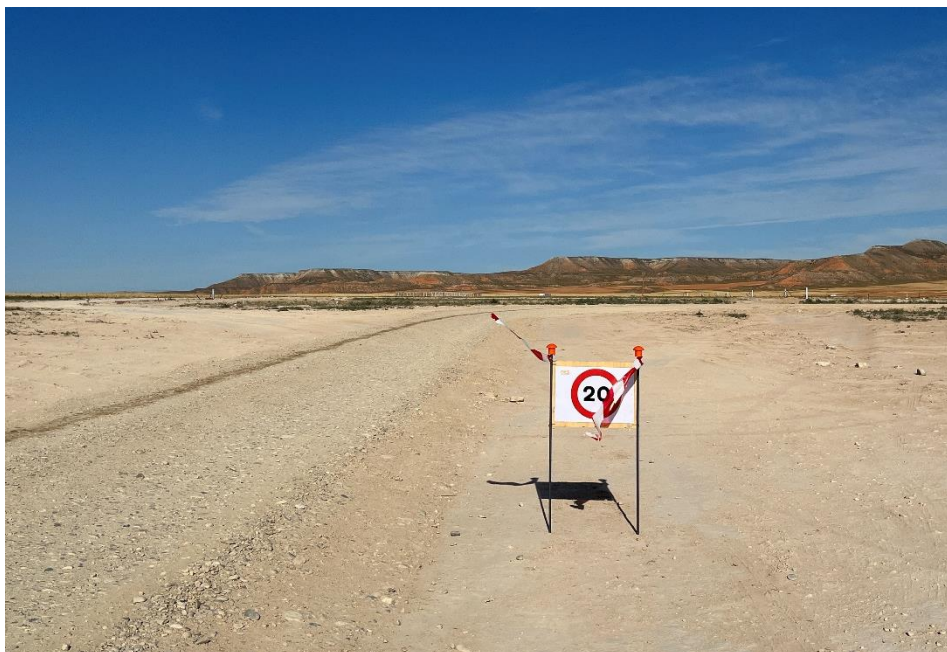
La obra dispone de cuba de agua y se realizan riegos con regularidad. Además, la obra cuenta con un límite de velocidad establecido de 20km/h para reducir de esta forma las emisiones de polvo.

Figura 5 Señalización en obra

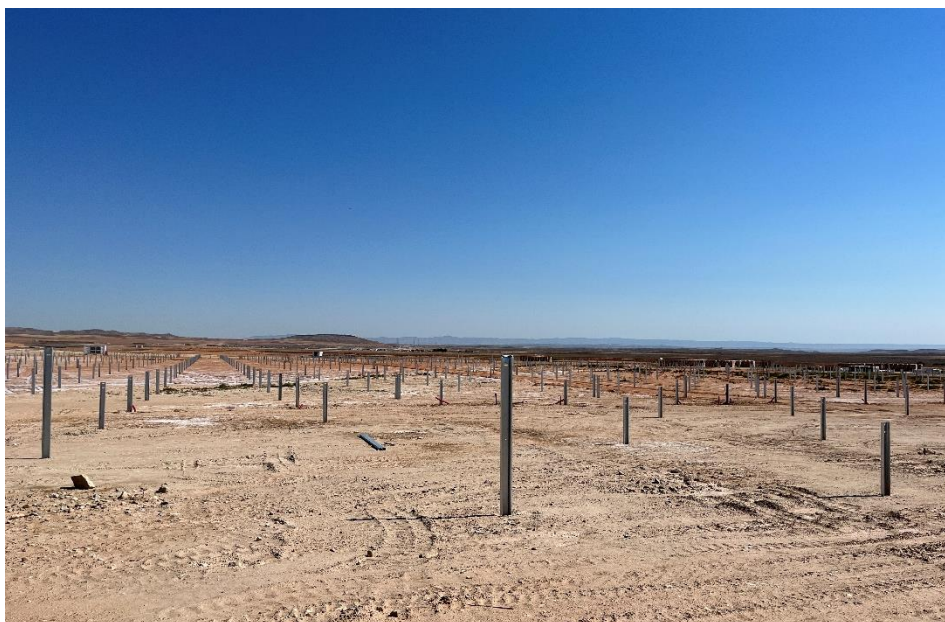
Figura 6 Hincado

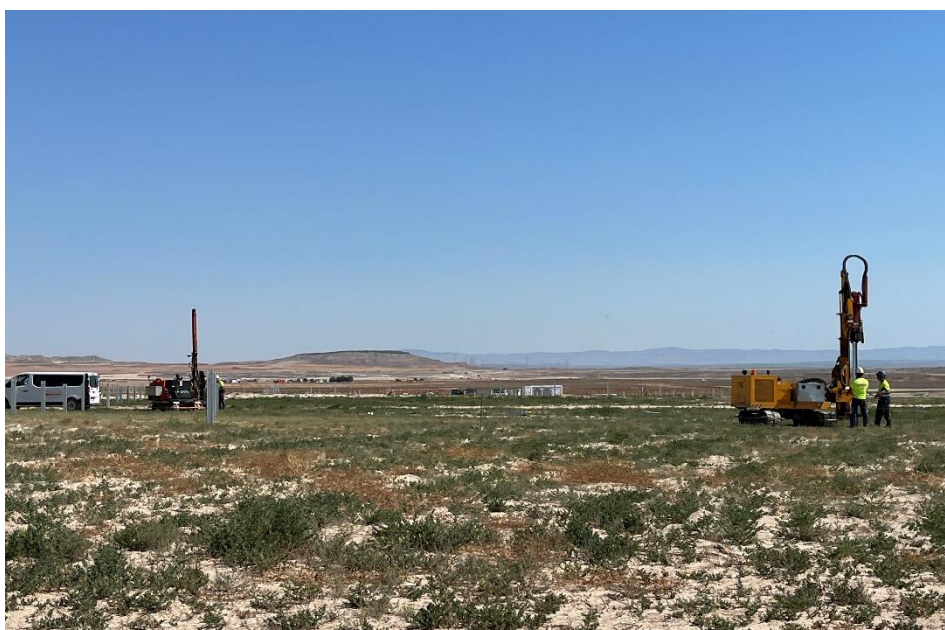
Figura 7 Labores de hincado
