PLANTA SOLAR FOTOVOLTAICA (FV)
"SAN MIGUEL B DE 49,5 MWp"

Programa de Vigilancia Ambiental

Nombre de la instalación:	FV SAN MIGUEL B
Provincia/s ubicación de la instalación:	ZARAGOZA
Nombre del titular:	ENERGÍAS RENOVABLES DE CALIPSO S.L.
CIF del titular:	B-87.822.755
Nombre de la empresa de vigilancia:	ARGUSTEC S.L.
Tipo de EIA:	ORDINARIA
Informe de FASE de:	CONSTRUCCIÓN
Periodicidad del informe según DIA:	MENSUAL
Año de seguimiento n.º:	AÑO 1
N.º de informe y año de seguimiento	INFORME N.º 9 DEL AÑO 1
Período que recoge el informe:	OCTUBRE 2022

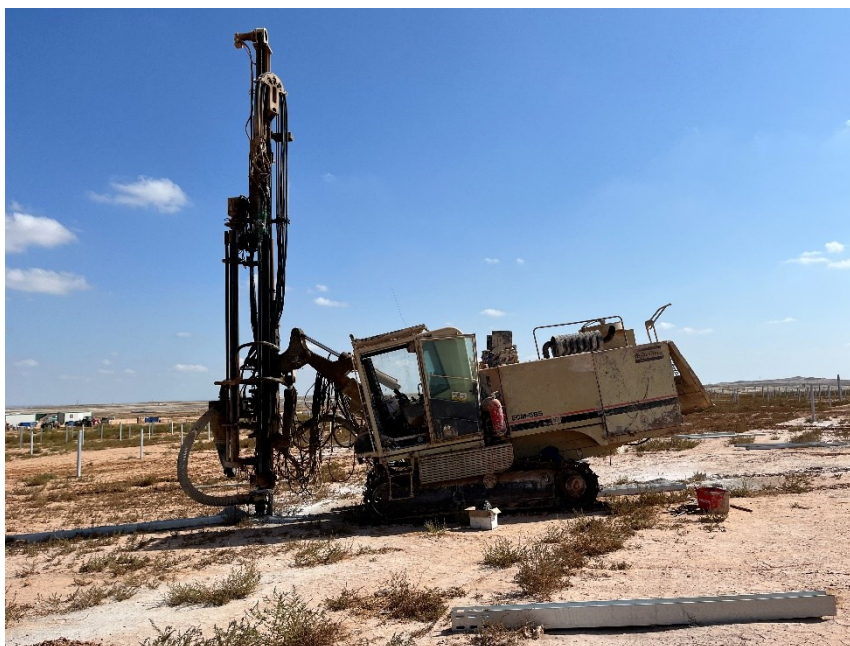
Figura 2 Montaje de los trackers

Durante este mes, han finalizado con el hincado (Figura 2) y han continuado con el montaje de los trackers y de los módulos fotovoltaicos.

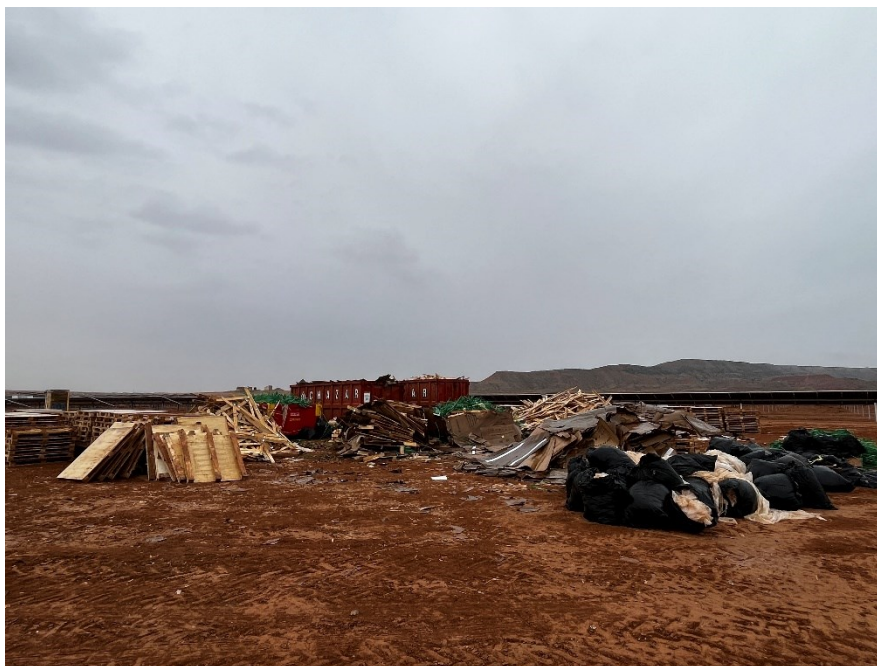
Figura 3 Acopio temporal de RNP

En cuanto al punto limpio de residuos peligrosos y residuos no peligrosos, se consta que la segregación se está realizando correctamente.

El punto limpio de residuos no peligrosos consta de cinco contenedores, uno para restos plásticos (bolsa de basura, botellas, tubos corrugados...), cartón, flejes, madera y plástico blando. También hay una zona para los restos de ferralla

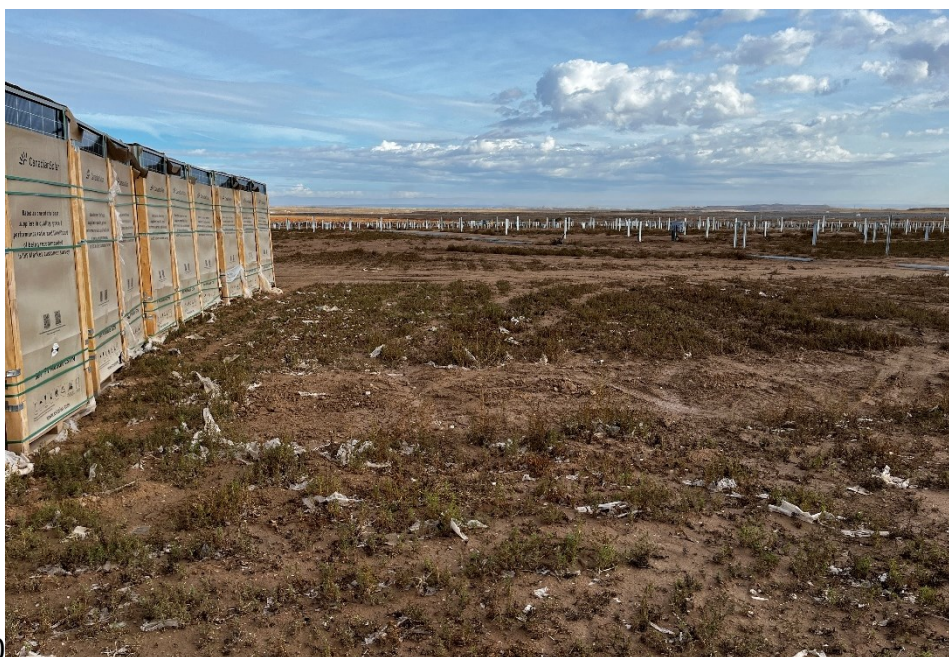
Figura 4 Restos de plásticos

Durante la última visita se observaron abundantes trozos de plástico procedentes del embalaje de los módulos (Figura 4).

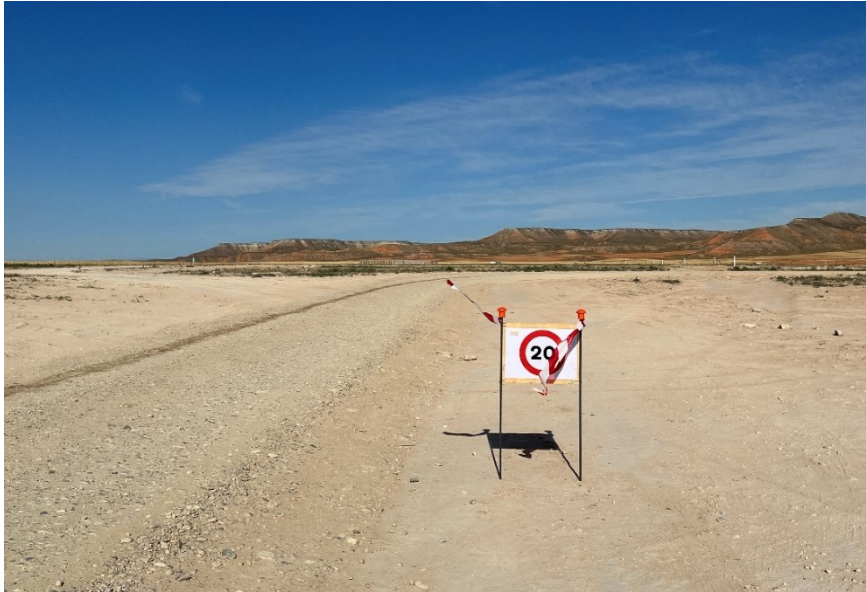
Figura 5 Señalización en obra

La obra dispone de cuba de agua y se realizan riegos con regularidad. Además, la obra cuenta con un límite de velocidad establecido de 20km/h para reducir de esta forma las emisiones de polvo.

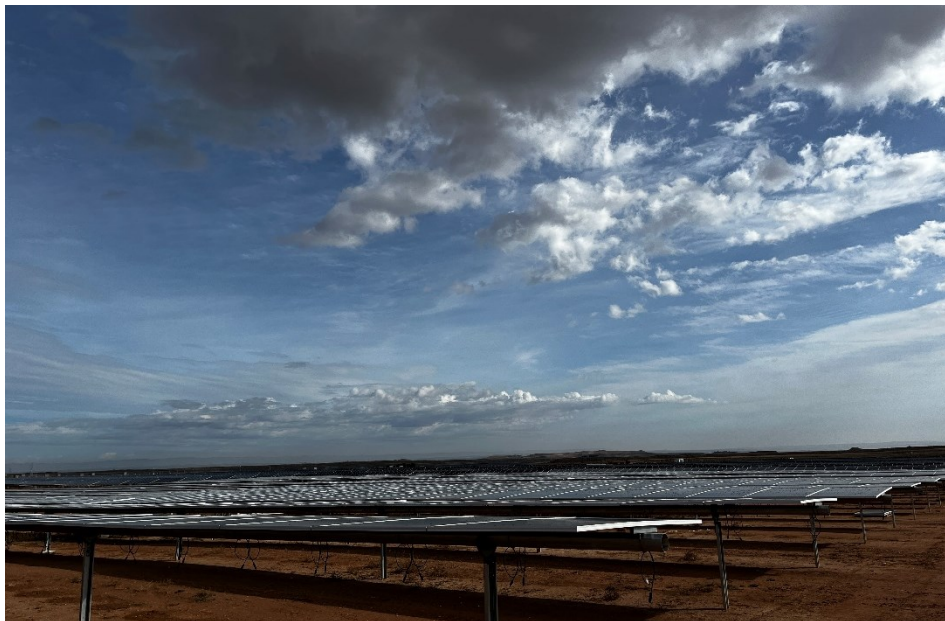
Figura 6 Montaje de los módulos

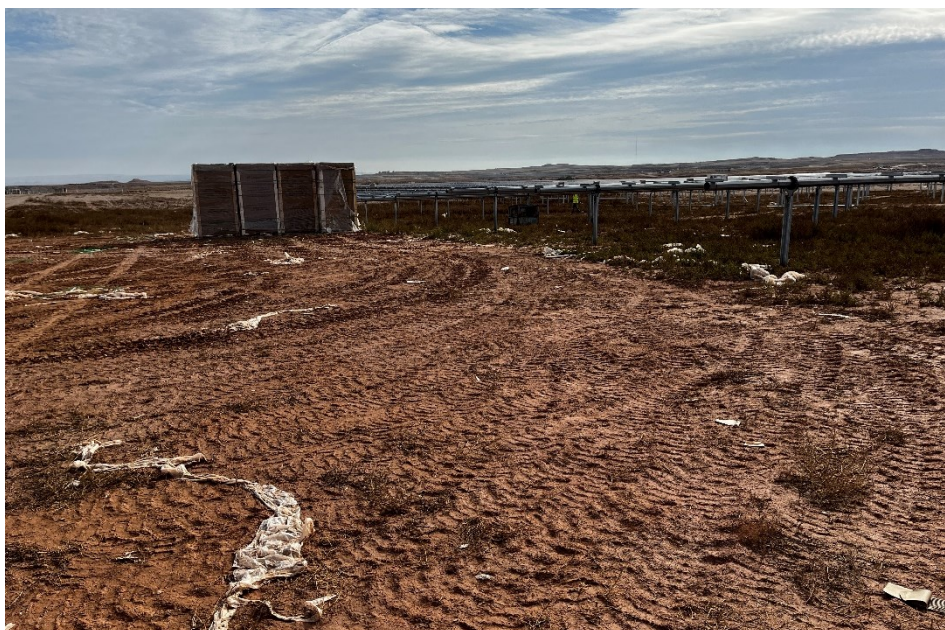
Figura 7 Restos de plásticos

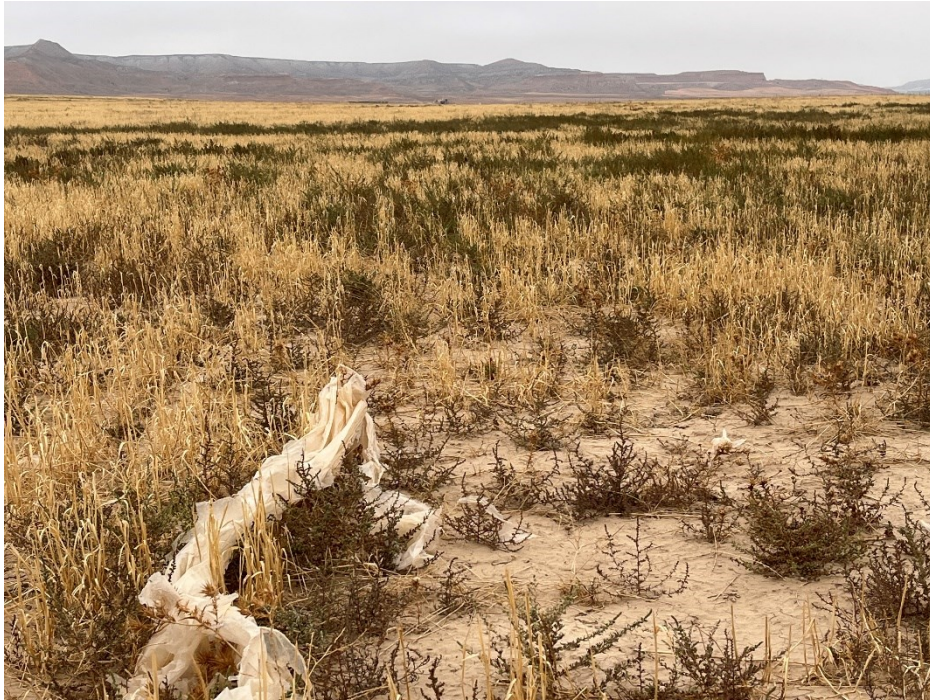
Figura 8 Restos de plásticos fuera de la planta

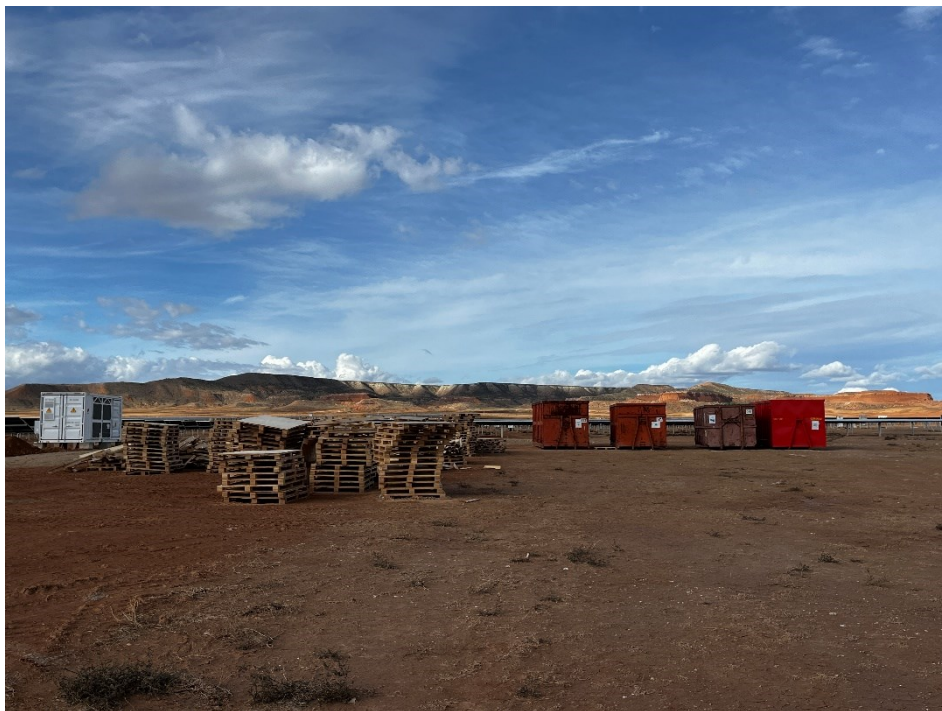
Figura 9 Punto limpio de residuos no peligrosos
