PLANTA SOLAR FOTOVOLTAICA (FV)

"SAN MIGUEL B DE 49,5 MWp"

Programa de Vigilancia Ambiental

| N.º de informe y año de seguimiento | INFORME N.º 4 DEL AÑO 2 |

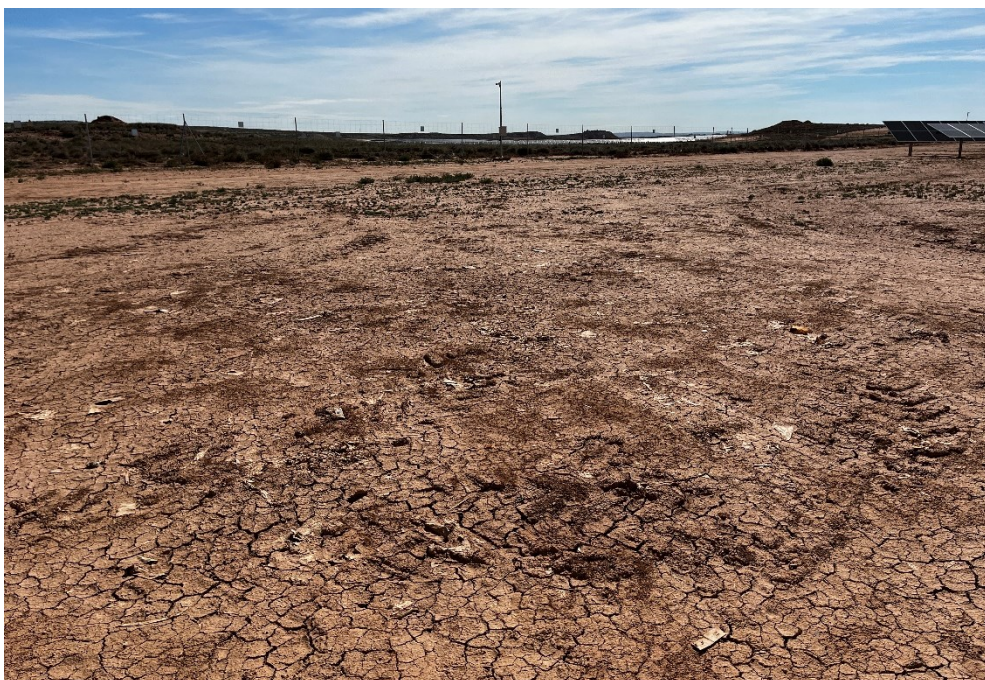
Durante la última visita se observaron abundantes trozos de plástico procedentes del embalaje de los módulos (Figura 4).

Figura 2 Restos de plásticos

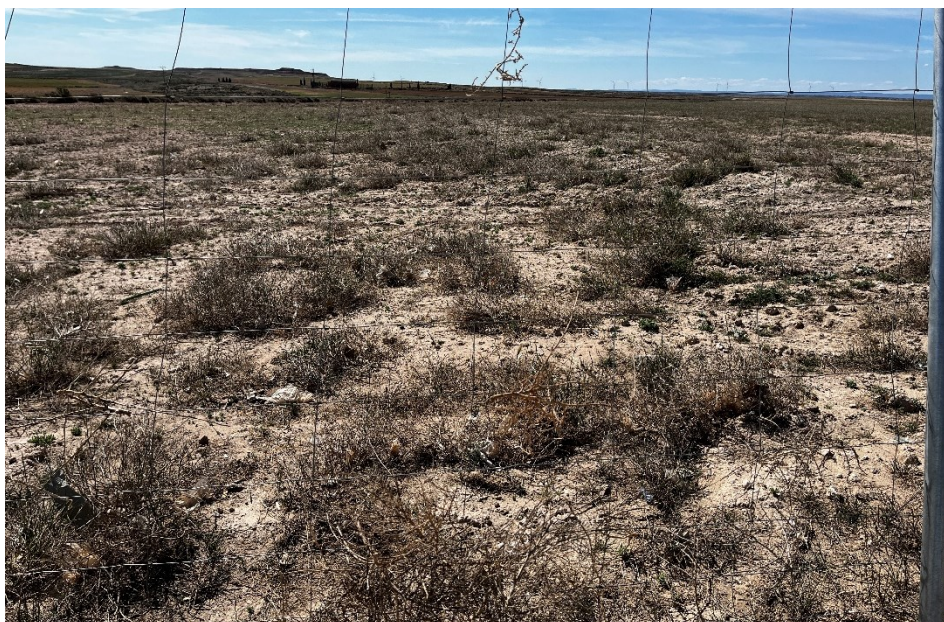
Figura 4 Restos de plásticos en el exterior de la planta

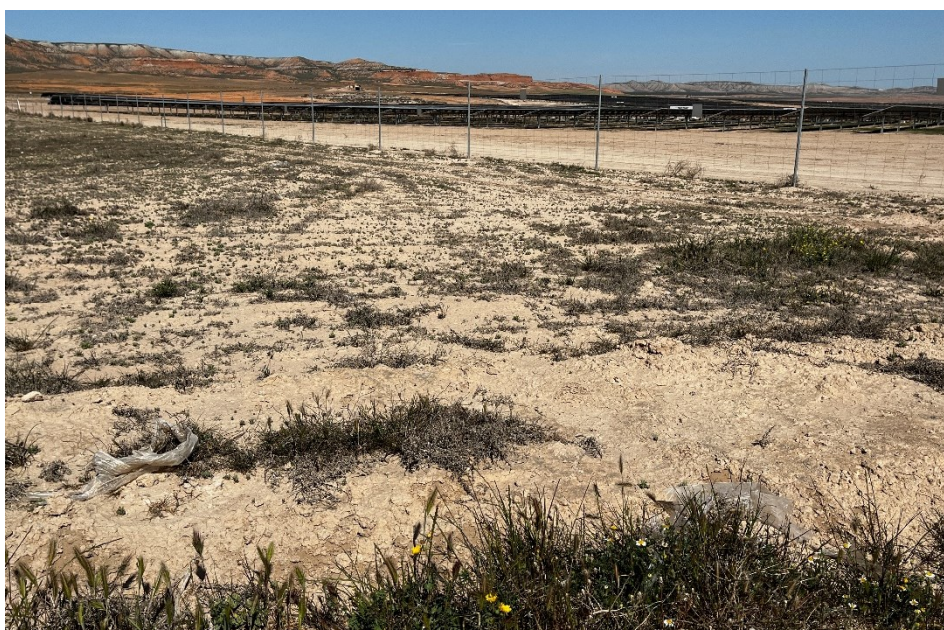
Figura 5 Restos de plásticos en el exterior de la planta
