PLANTA SOLAR FOTOVOLTAICA (FV)

"SAN MIGUEL B DE 49,5 MWp"

Programa de Vigilancia Ambiental

| N.º de informe y año de seguimiento | INFORME N.º 11 DEL AÑO 1 |

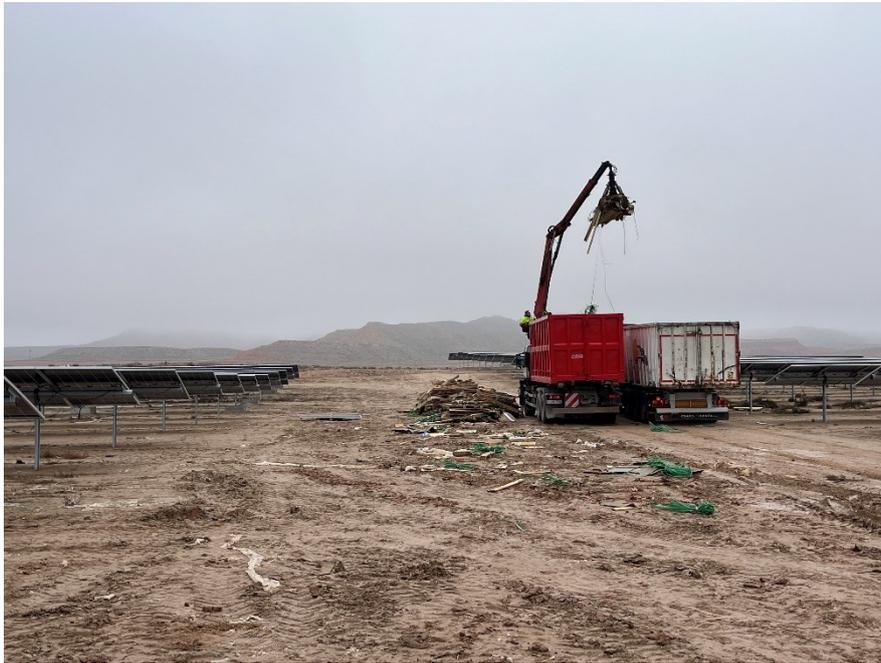
Figura 4 Retirada de acopio temporal de RNP

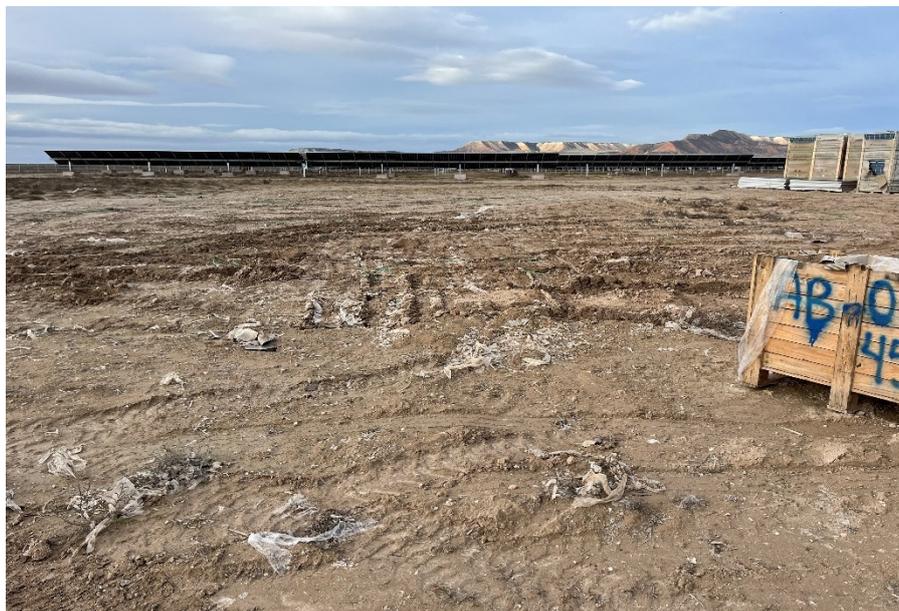
Durante la última visita se observaron abundantes trozos de plástico procedentes del embalaje de los módulos (Figura 4).

Figura 5 Restos de plásticos

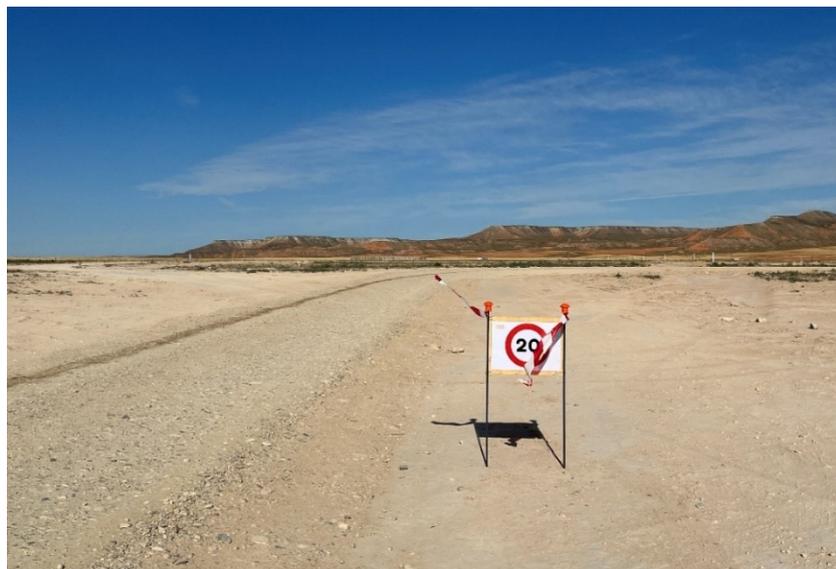
La obra dispone de cuba de agua y se realizan riegos con regularidad. Además, la obra cuenta con un límite de velocidad establecido de 20km/h para reducir de esta forma las emisiones de polvo.

Figura 6 Señalización en obra

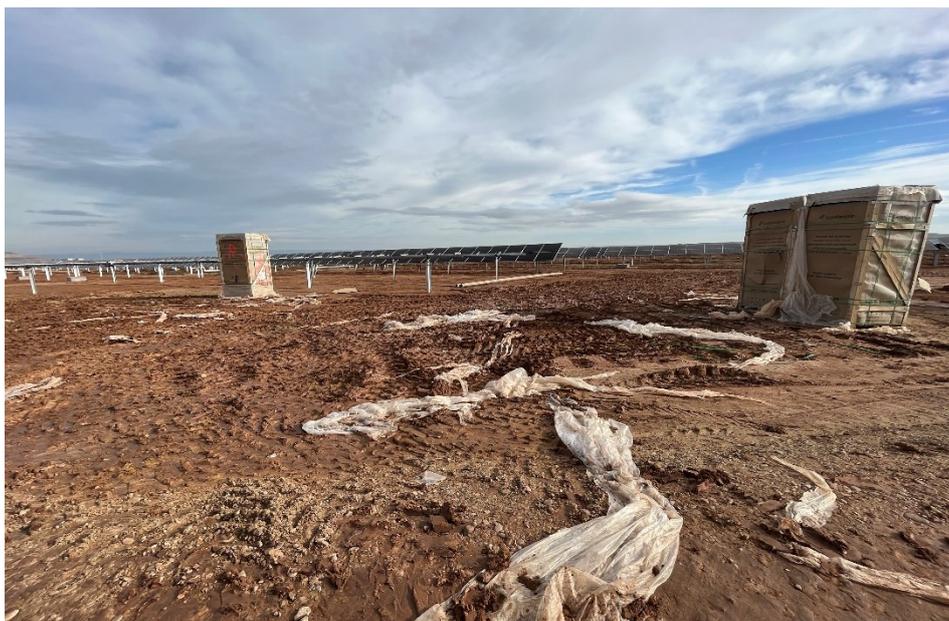
Figura 7 Restos de plásticos en el interior de la planta

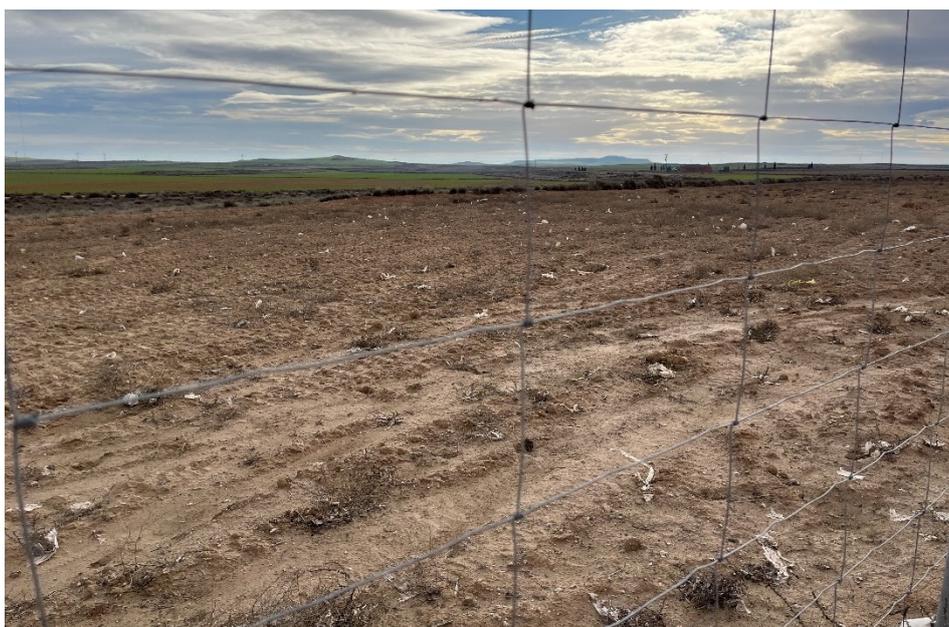
Figura 8 Restos de plásticos en el exterior de la planta

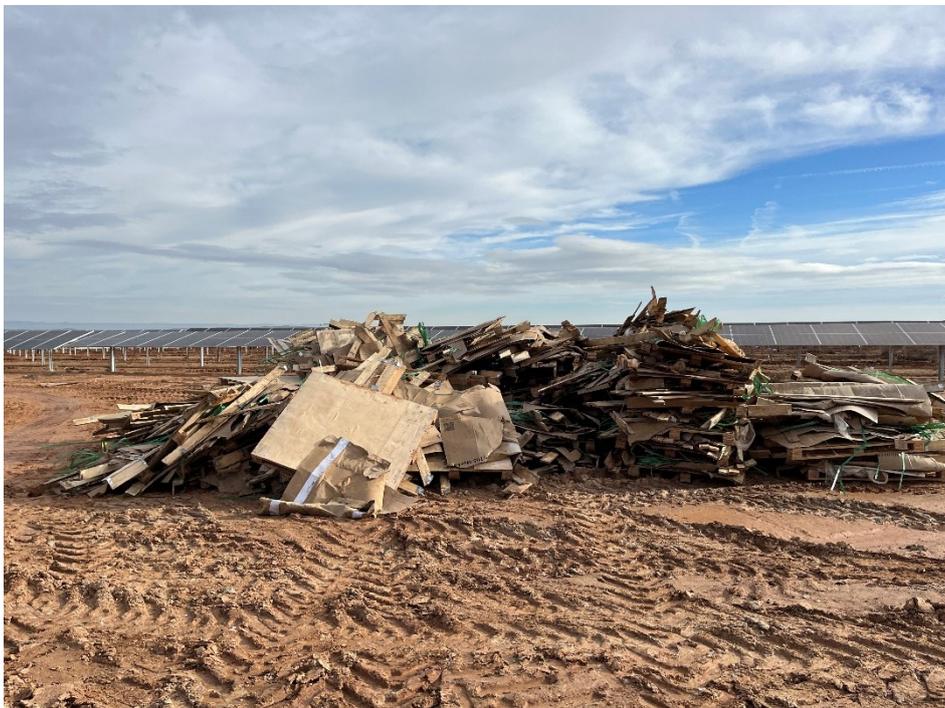
Figura 10 Acopio temporal de RNP
