PLANTA SOLAR FOTOVOLTAICA (FV)

“SAN MIGUEL C” DE 17,1 MWp”

Programa de Vigilancia Ambiental

Nombre de la instalación:	FV SAN MIGUEL C
Provincia/s ubicación de la instalación:	ZARAGOZA
Nombre del titular:	ENERGIAS RENOVABLES DE CARONTE, S.L.
CIF del titular:	B-87.822.763
Nombre de la empresa de vigilancia:	ARGUSTEC S.L.
Tipo de EIA:	ORDINARIA
Informe de FASE de:	CONSTRUCCIÓN
Periodicidad del informe según DIA:	FINAL-CONCLUSIONES
Año de seguimiento n.º:	AÑO 2
N.º de informe y año de seguimiento	FINAL
Período que recoge el informe:	FEBRERO 2022-MAYO 2023

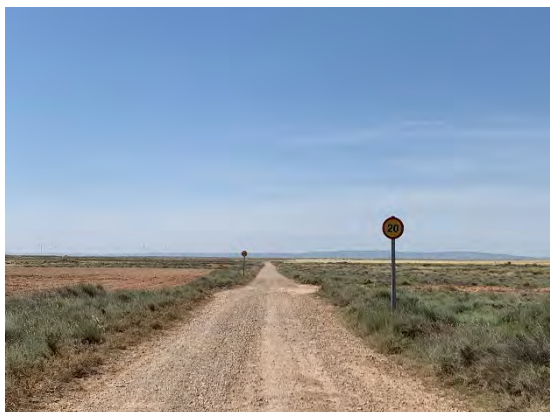
Figura 13 Señal de velocidad

Para reducir la emisión de polvo y partículas en suspensión, se llevaron a cabo riegos regulares de caminos, y también se limitó la velocidad a 20 km/h.

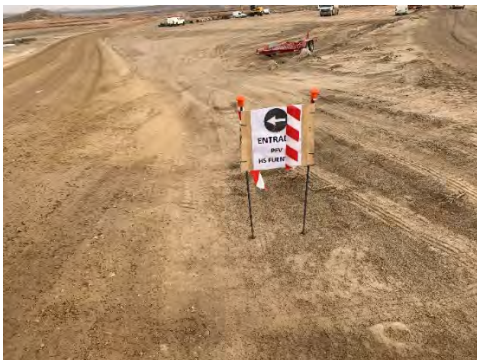
Figura 15 Señalización en obra

Durante la fase de construcción se colocaron señales para la dirección y exclusión para los vehículos y la maquinaria, para evitar que circule o estacione en zonas ajenas.

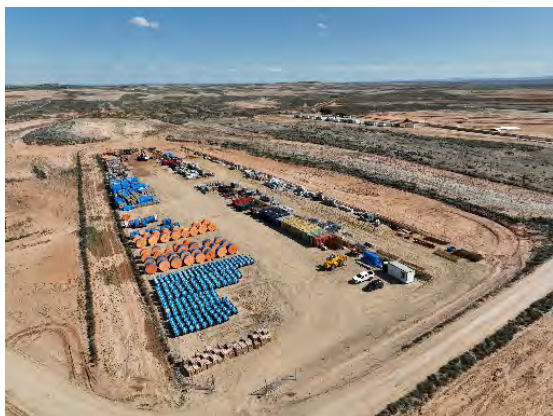
Figura 17 Zona de acopio del material de construcción

Durante la fase de construcción todas las ubicaciones auxiliares y zonas de acopio de residuos se colocaron en zonas habilitadas para esa labor.

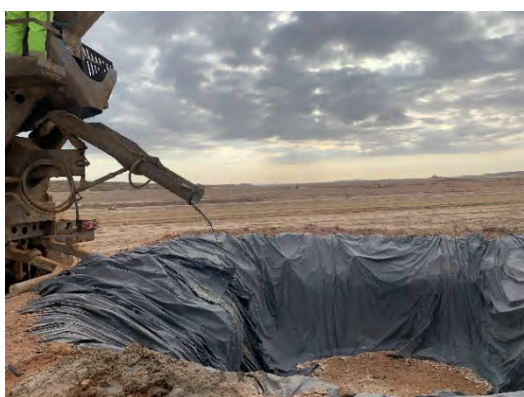
Figura 23 Lavadero de cubas de hormigón

En este momento, el punto limpio de la zona de acopios no ha sido retirado aun, pero tanto la zona de lavado de cubas de hormigón, como los puntos limpios dispuestos dentro del PSFV fueron desmantelados en el momento que dejaron de generarse residuos por gestores autorizados. También se revisó la documentación correspondiente de estos gestores.

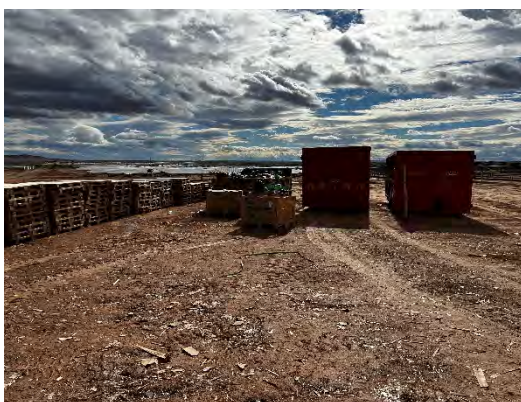
Figura 24 Punto limpio de residuos no peligrosos

El punto limpio de residuos no peligrosos de la zona de acopio logístico y el dispuesto dentro de la planta, constaba de cinco contenedores, uno para restos plásticos (bolsa de basura, botellas, tubos corrugados...) y otros para cartón, flejes, madera y plástico blando. También hay una zona para los restos de ferralla.

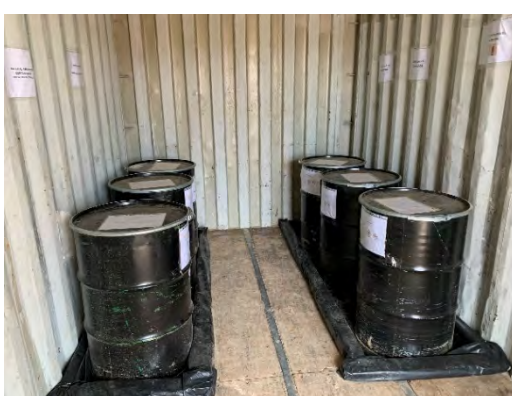
Figura 26 Punto limpio de residuos peligrosos

Así como, el punto limpio de residuos peligrosos constaba de seis bidones dispuestos dentro de un contenedor marítimo impermeabilizado. Cada uno estaba correctamente etiquetados y clasificados, en los que se diferenciaban: gases en recipientes a presión, plásticos contaminados, metales contaminados, material absorbente contaminado (bolsas de basura, trapos...), tierras contaminadas (tierras con sepiolita) y aceites de motor hidráulico. Los baños químicos eran limpiados y vaciados cada semana.

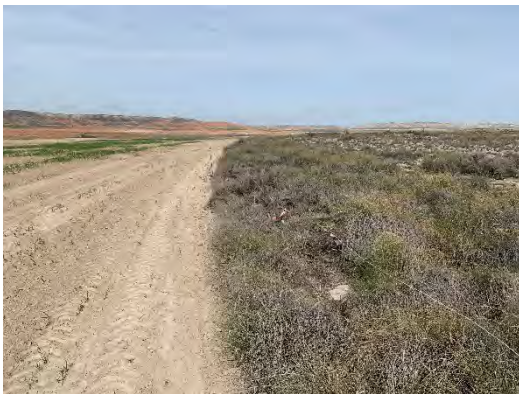
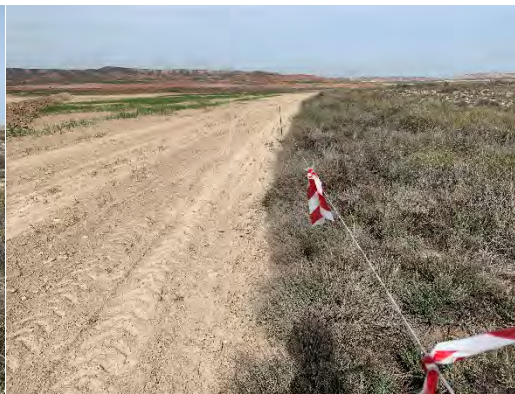
En el PSFV San Miguel C se balizaron las zonas de vegetación ni yacimientos arqueológicos dentro del perímetro de la planta, y el vallado perimetral hizo de balizado para las zonas exteriores.

Figura 27 Balizado de la vegetación natural

Figura 28 Balizado de la vegetación natural

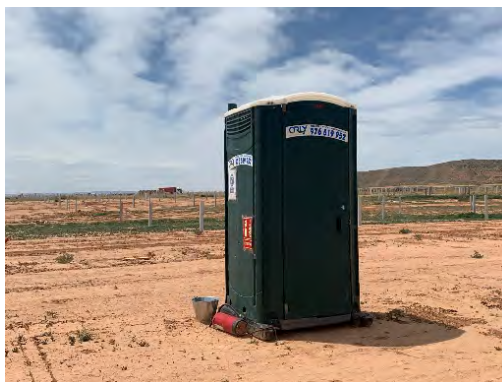
Figura 29 Punto de fumadores

Para evitar incendios se les hizo una charla informativa a todos los trabajadores, y se dispusieron puntos de fumadores junto a un cenicero y extintores a lo largo del PSFV.

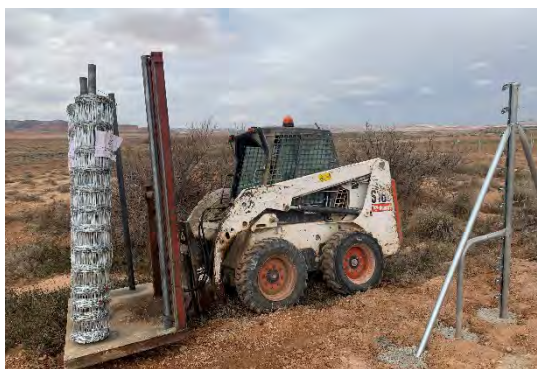
En la instalación del vallado perimetral, se cumplió con las medidas impuestas en la DIA, dejando 20 centímetros de permeabilidad al suelo, colocando placas esteparias metálicas de 25cm x 25cm a lo largo del vallado colocados al tresbolillo, y con la apertura de pasos de fauna con una distancia máxima de 50 m entre uno y otro, con un tamaño de 79 cm de alto y 53 cm de ancho.

También se aseguró, de que no contenía ningún elemento cortante ni punzante.

Figura 34 Instalación del vallado perimetral

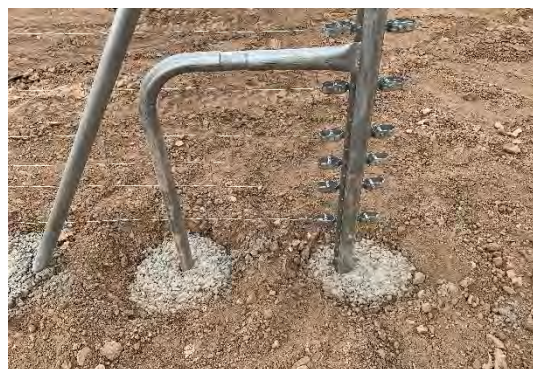
Figura 35 Apertura de los pasos de fauna
