PLANTAS SOLARES FOTOVOLTAICAS (FV)

"SAN MIGUEL C DE 17,1 MWp"

Programa de Vigilancia Ambiental

Nombre de la instalación:	FV SAN MIGUEL C
Provincia/s ubicación de la instalación:	ZARAGOZA
Nombre del titular:	ENERGIAS RENOVABLES DE CARONTE, S.L.
CIF del titular:	B-87.822.763
Nombre de la empresa de vigilancia:	ARGUSTEC S.L.
Tipo de EIA:	ORDINARIA
Informe de FASE de:	CONSTRUCCIÓN
Periodicidad del informe según DIA:	MENSUAL
Año de seguimiento n.º:	AÑO 1
N.º de informe y año de seguimiento	INFORME N.º 3 DEL AÑO 1
Período que recoge el informe:	ABRIL 2022

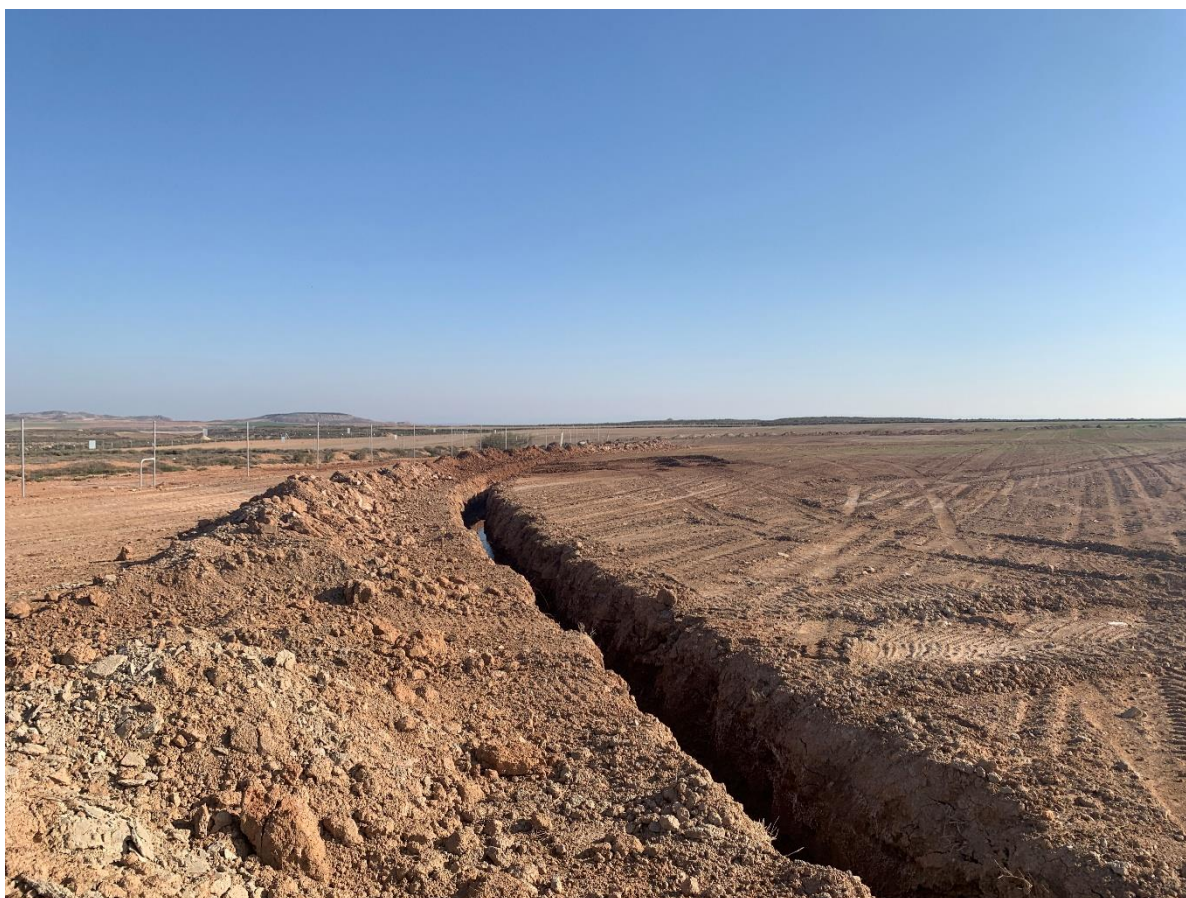
Esta actividad se ha desarrollado principalmente con los movimientos de tierras y acondicionamiento del terreno, apertura de viales, zanjas de red de media tensión (Figura 2) y desbroces.

Figura 2 Apertura de zanjas

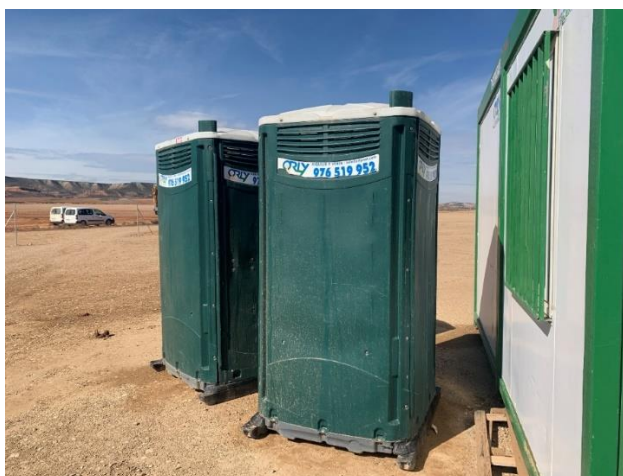
La ejecución de los trabajos no afecta a cauces ni cursos de agua, tanto temporales como permanentes y la gestión de aguas residuales (baños químicos) se realiza correctamente.

Figura 3 Baños químicos

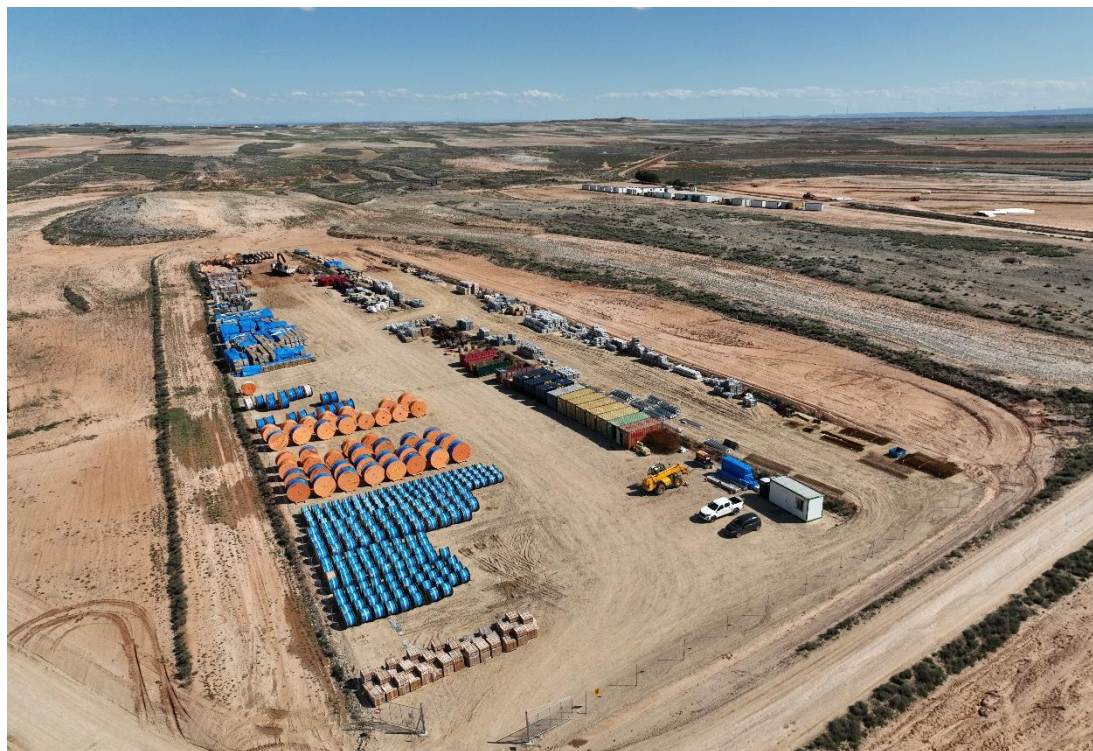
En la planta se mantiene un nivel de orden y limpieza óptimo. El acopio logístico de materiales para la fase de construcción se ha realizado de manera correcta en las zonas destinadas para esta labor.

Figura 4 Zona de acopio logístico

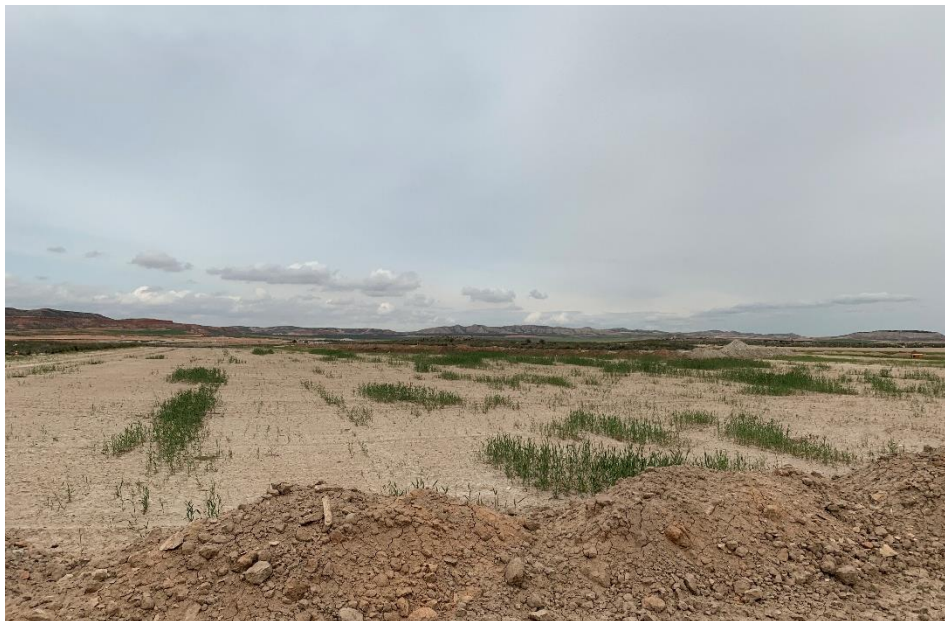
Figura 5 Apertura de zanjas

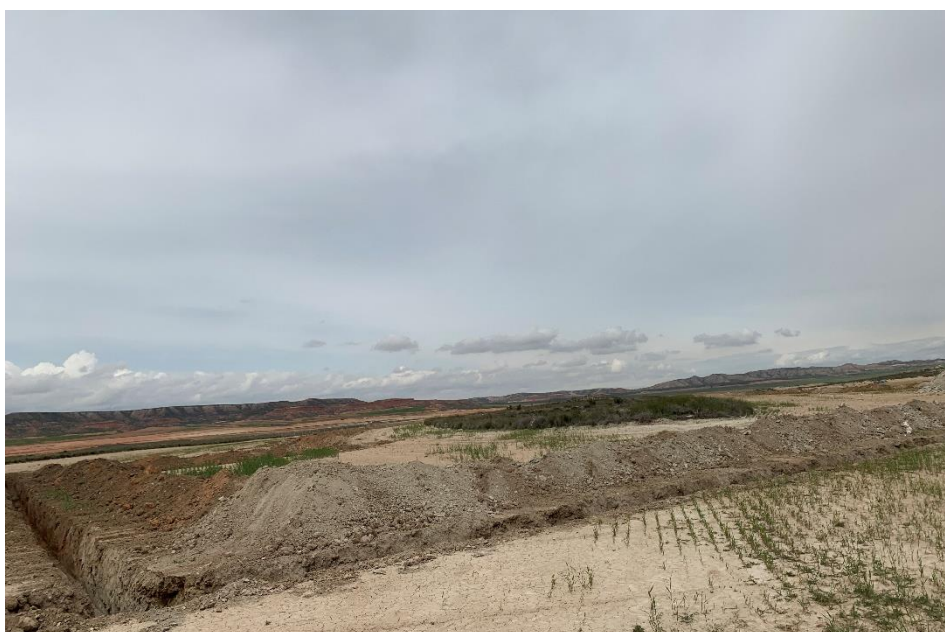
Figura 6 Apertura de zanjas

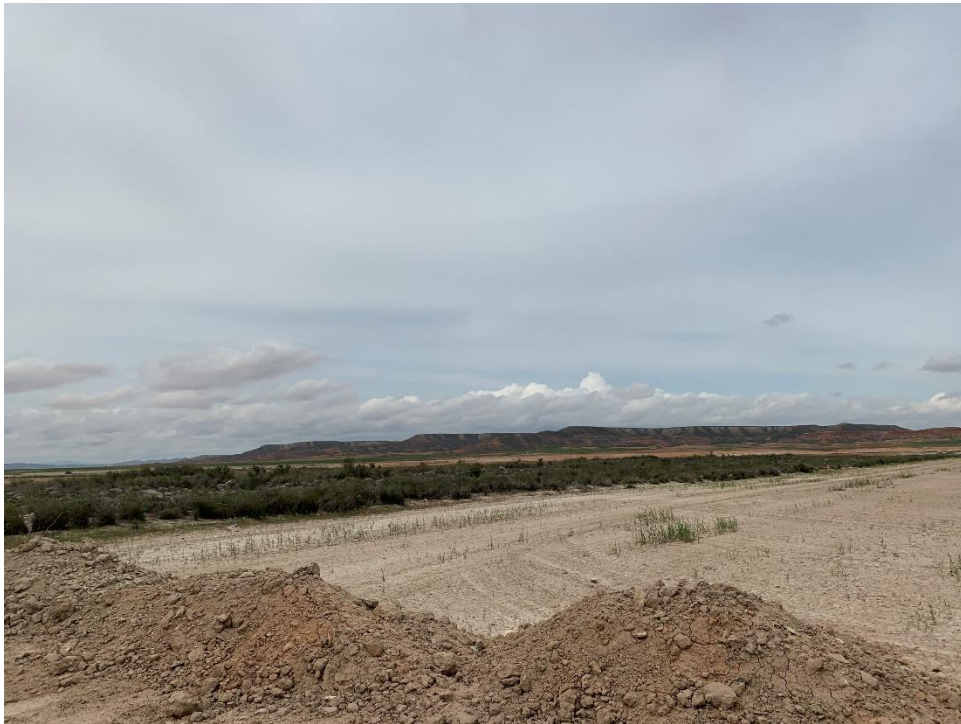
Figura 7 Zona de vegetación natural

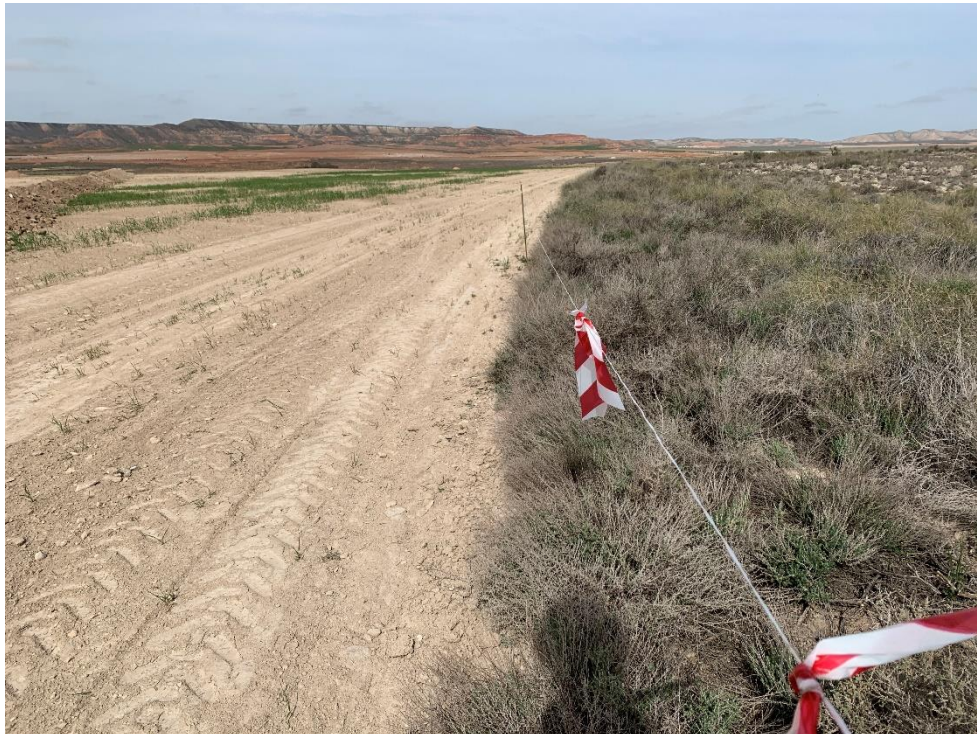
A día de hoy, se encuentran balizados los yacimientos arqueológicos y las zonas de vegetación natural presentes en el ámbito de la FVs, y se consta que se ha realizado de forma correcta.

Figura 8 Balizado de la vegetación natural

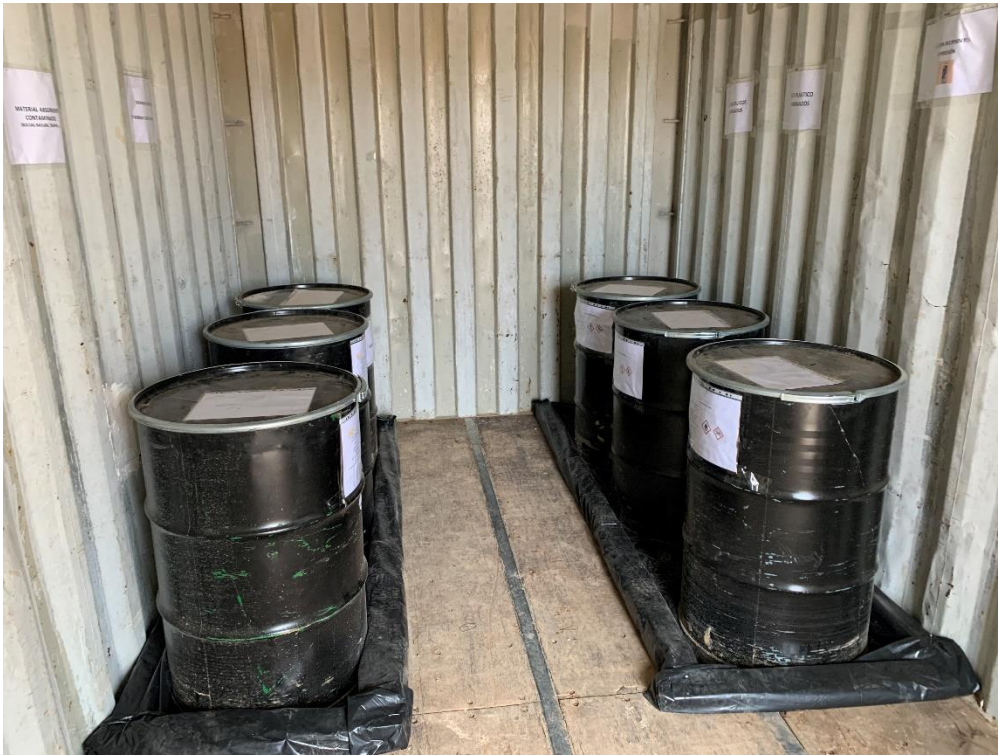
Así como, el punto limpio de residuos peligrosos consta de seis bidones dispuestos dentro de un contenedor marítimo impermeabilizado. En cada uno se diferencian gases en recipientes a presión, plásticos contaminados, metales contaminados, material absorbente contaminado (bolsas de basura, trapos...), tierras contaminadas (tierras con sepiolita) y aceites de motor hidráulico.

Figura 9 Punto limpio de residuos peligrosos

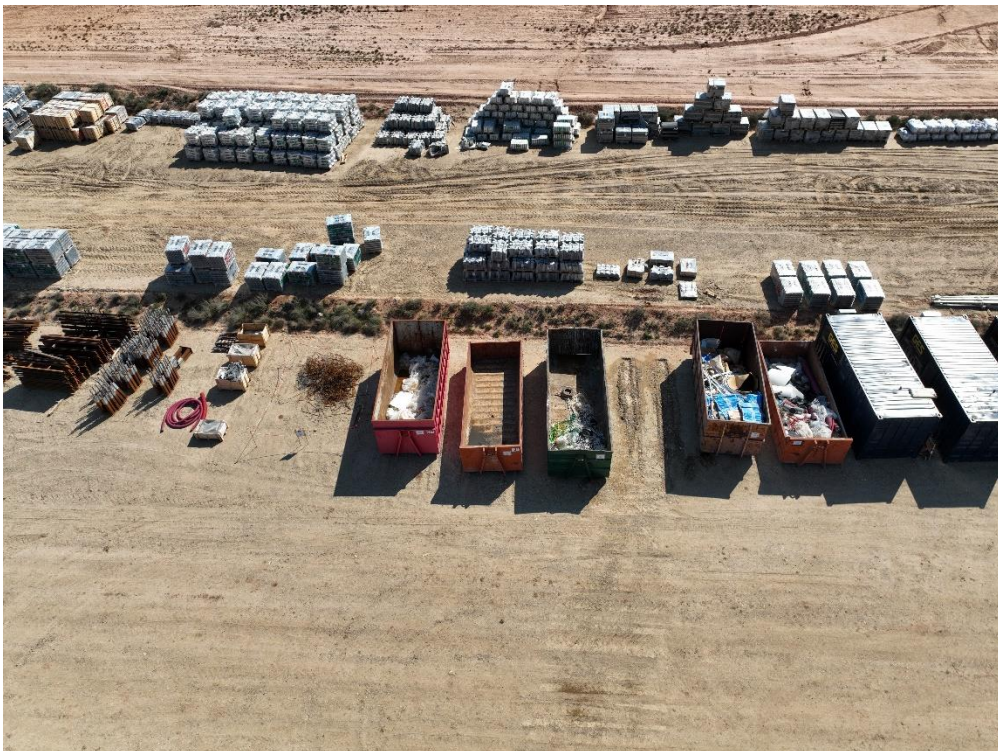
El punto limpio de residuos no peligrosos consta de cinco contenedores, uno para restos plásticos (bolsa de basura, botellas, tubos corrugados...), cartón, flejes, madera y plástico blando. También hay una zona para los restos de ferralla

Figura 10 Zona de punto limpio de residuos no peligrosos

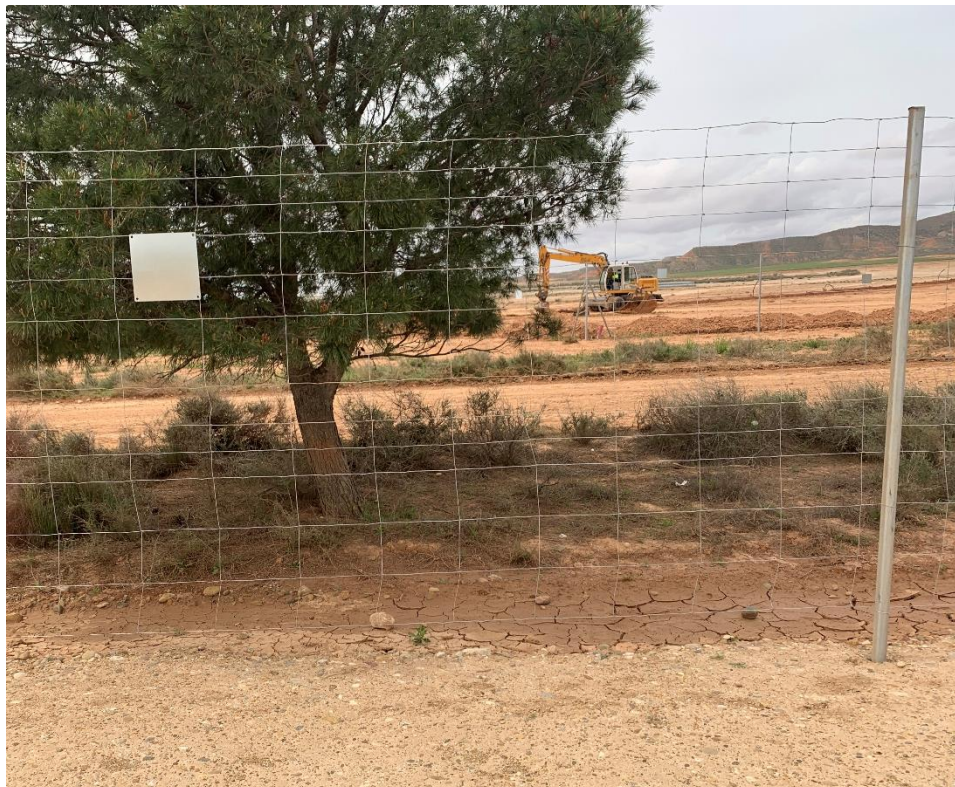
Figura 11 Vallado perimetral de la zona de casetas subsanado

Durante este mes, se ha corregido el ancho de los pasos de fauna, y el vallado perimetral de la zona de casetas.
