PLANTAS SOLARES FOTOVOLTAICAS (FV)

"SAN MIGUEL C DE 17,1 MWp"

Programa de Vigilancia Ambiental

Nombre de la instalación:	FV SAN MIGUEL C
Provincia/s ubicación de la instalación:	ZARAGOZA
Nombre del titular:	ENERGIAS RENOVABLES DE CARONTE, S.L.
CIF del titular:	B-87.822.763
Nombre de la empresa de vigilancia:	ARGUSTEC S.L.
Tipo de EIA:	ORDINARIA
Informe de FASE de:	CONSTRUCCIÓN
Periodicidad del informe según DIA:	MENSUAL
Año de seguimiento n.º:	AÑO 1
N.º de informe y año de seguimiento	INFORME N.º 4 DEL AÑO 1
Período que recoge el informe:	MAYO 2022

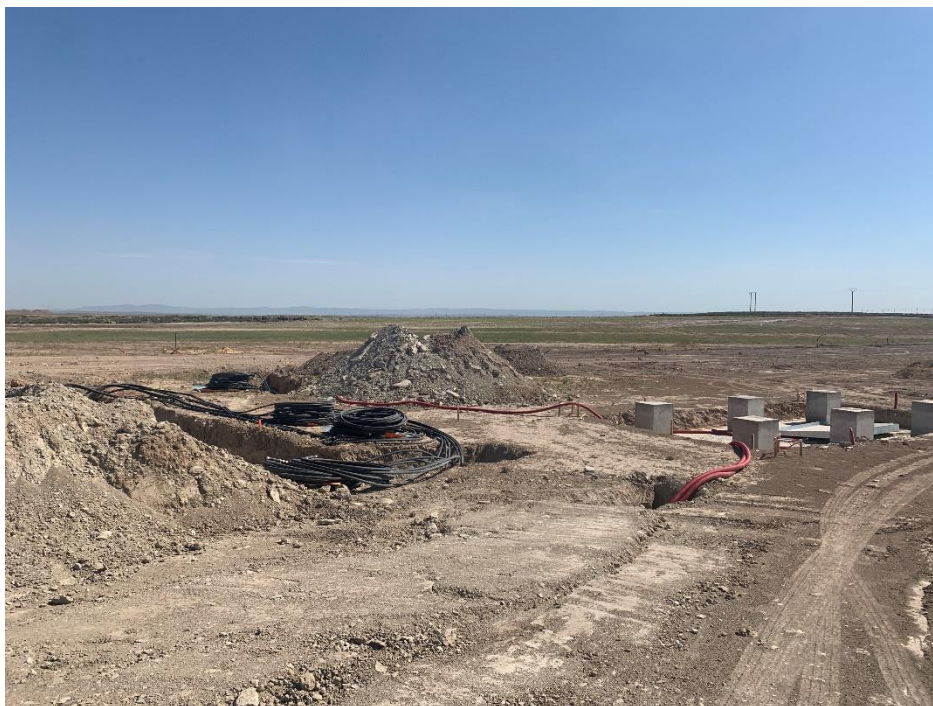
Figura 2 Apertura de zanjas

A lo largo de este mes se ha continuado con los movimientos de tierras, la apertura de zanjas de la media y baja tensión, y con la cimentación de los CT's (Figura 2).

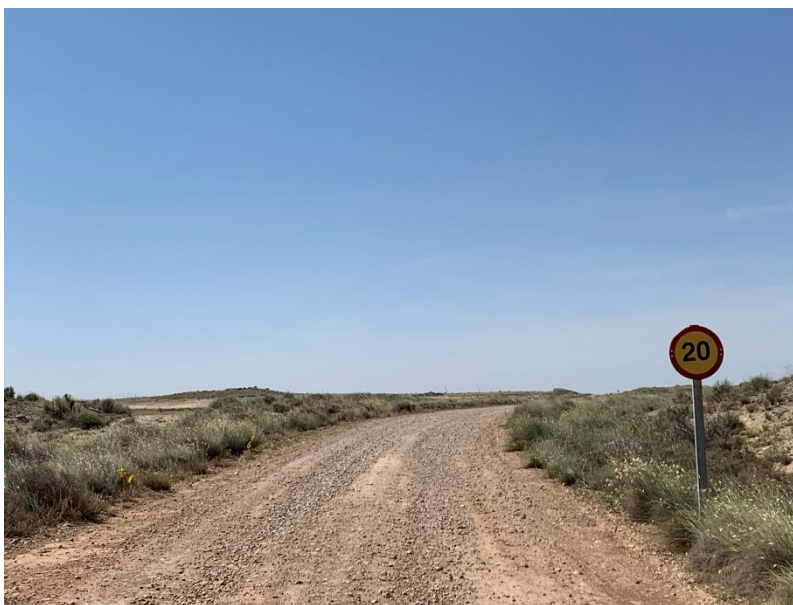
Figura 3 Señalización en obra

La obra dispone de cuba de agua y se realizan riesgos con regularidad. Además, la obra cuenta con un límite de velocidad establecido de 20km/h para reducir de esta forma las emisiones de polvo.

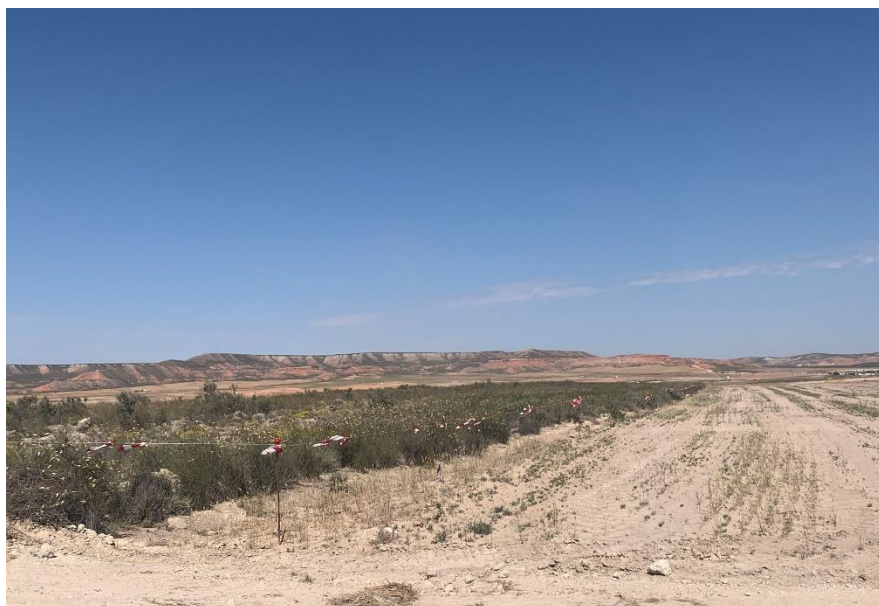
Figura 4 Balizado de la vegetación natural

A día de hoy, se encuentran balizados los yacimientos arqueológicos y las zonas de vegetación natural presentes en el ámbito de la FVs, y se consta que se ha realizado de forma correcta.

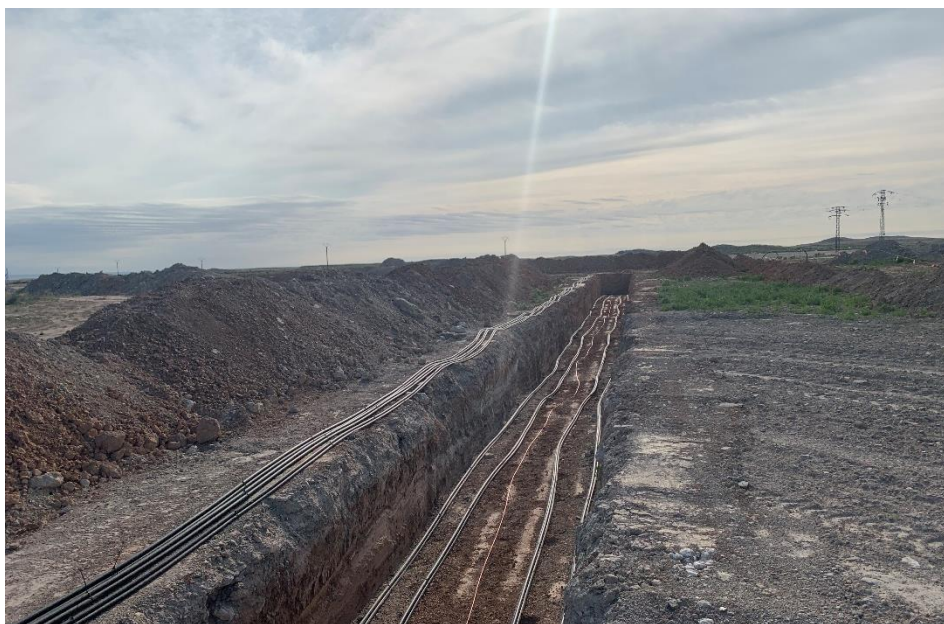
Figura 5 Cableado de zanjas

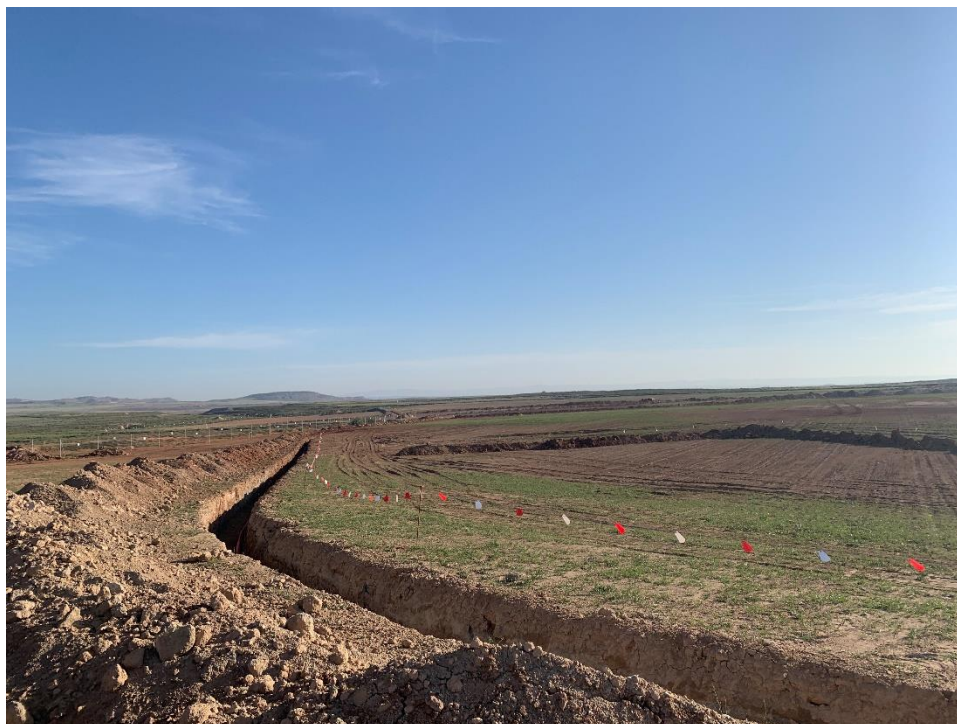
Figura 7 Apertura de zanjas

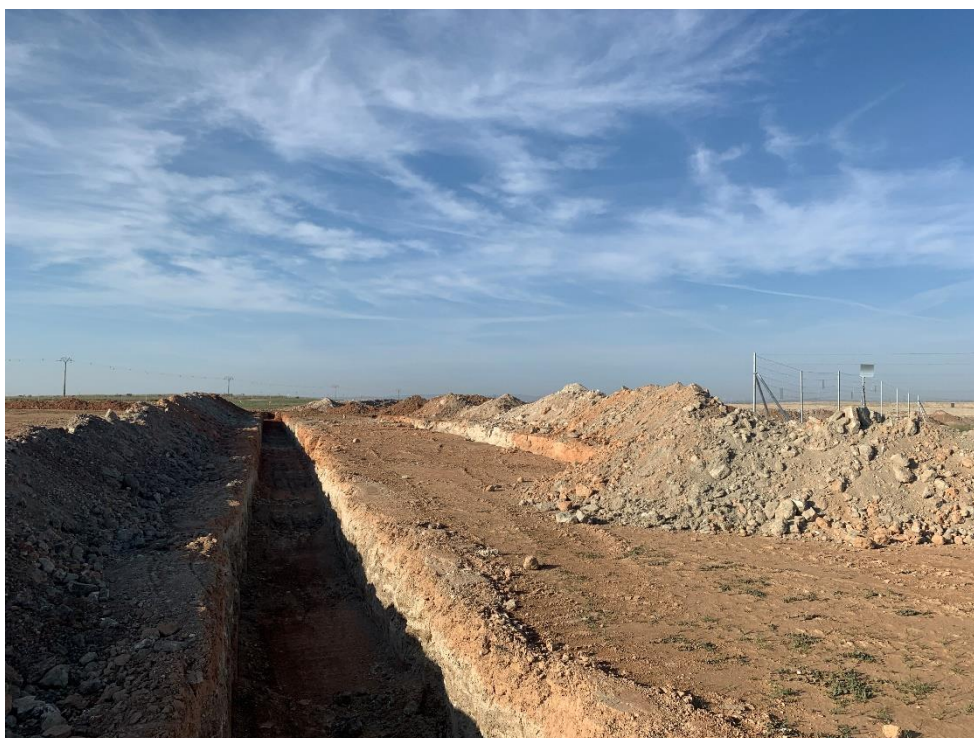
Figura 8 Apertura de zanjas
