PLANTAS SOLARES FOTOVOLTAICAS (FV)

"SAN MIGUEL C DE 17,1 MWp"

Programa de Vigilancia Ambiental

Nombre de la instalación:	FV SAN MIGUEL C
Provincia/s ubicación de la instalación:	ZARAGOZA
Nombre del titular:	ENERGIAS RENOVABLES DE CARONTE, S.L.
CIF del titular:	B-87.822.763
Nombre de la empresa de vigilancia:	ARGUSTEC S.L.
Tipo de EIA:	ORDINARIA
Informe de FASE de:	CONSTRUCCIÓN
Periodicidad del informe según DIA:	MENSUAL
Año de seguimiento n.º:	AÑO 2
N.º de informe y año de seguimiento	INFORME N.º 2 DEL AÑO 2
Período que recoge el informe:	FEBRERO 2023

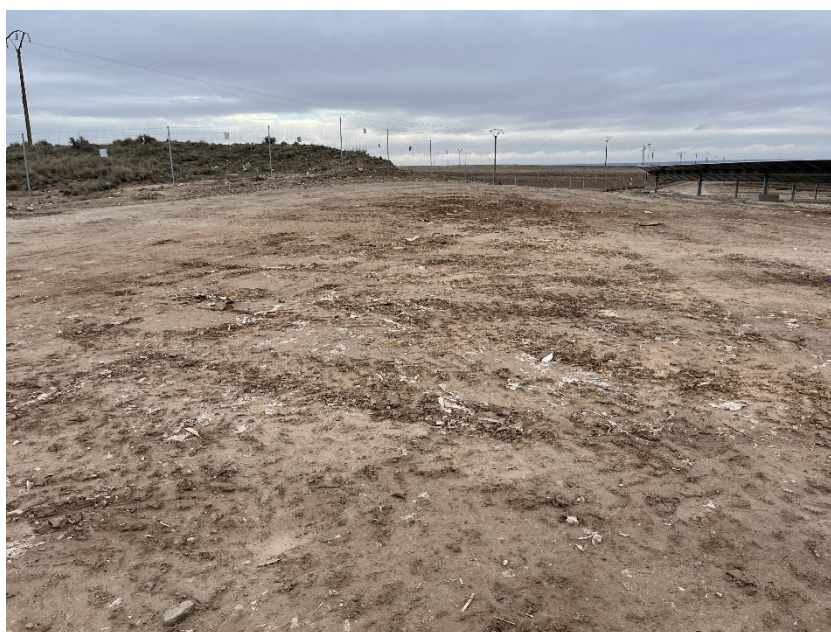
Durante las últimas visitas se observaron abundantes trozos de plástico procedentes del embalaje de los módulos fotovoltaicos.

Figura 2 Restos de plásticos

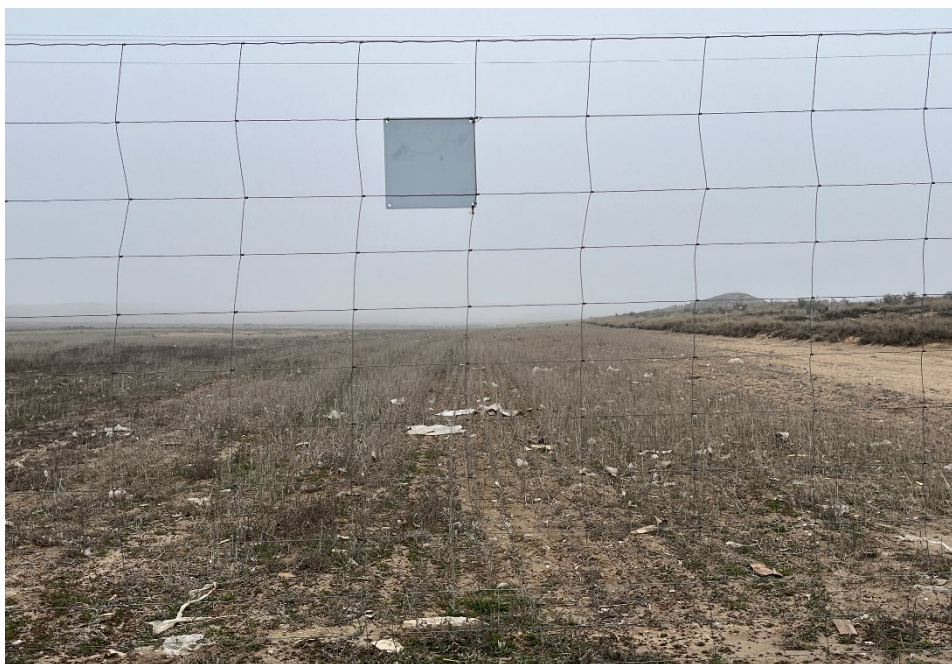
Figura 3 Restos de plásticos

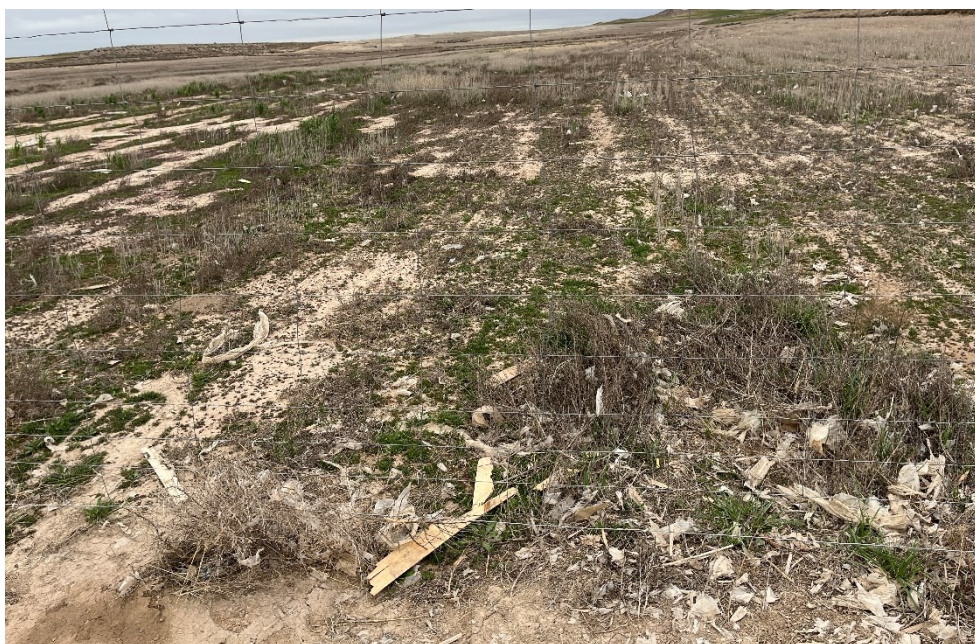
Figura 4 Restos de plásticos

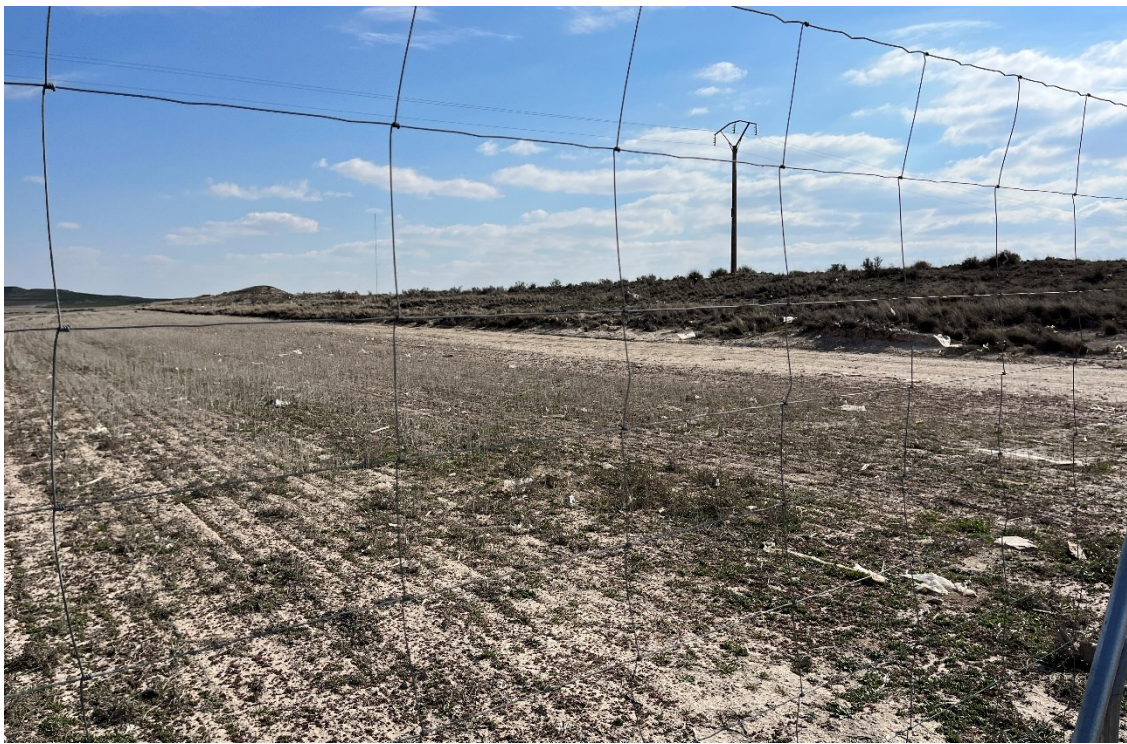
Figura 5 Restos de plásticos
