PLANTAS SOLARES FOTOVOLTAICAS (FV)

"SAN MIGUEL C DE 17,1 MWp"

Programa de Vigilancia Ambiental

Nombre de la instalación:	FV SAN MIGUEL C
Provincia/s ubicación de la instalación:	ZARAGOZA
Nombre del titular:	ENERGIAS RENOVABLES DE CARONTE, S.L.
CIF del titular:	B-87.822.763
Nombre de la empresa de vigilancia:	ARGUSTEC S.L.
Tipo de EIA:	ORDINARIA
Informe de FASE de:	CONSTRUCCIÓN
Periodicidad del informe según DIA:	MENSUAL
Año de seguimiento n.º:	AÑO 2
N.º de informe y año de seguimiento	INFORME N.º 3 DEL AÑO 2
Período que recoge el informe:	MARZO 2023

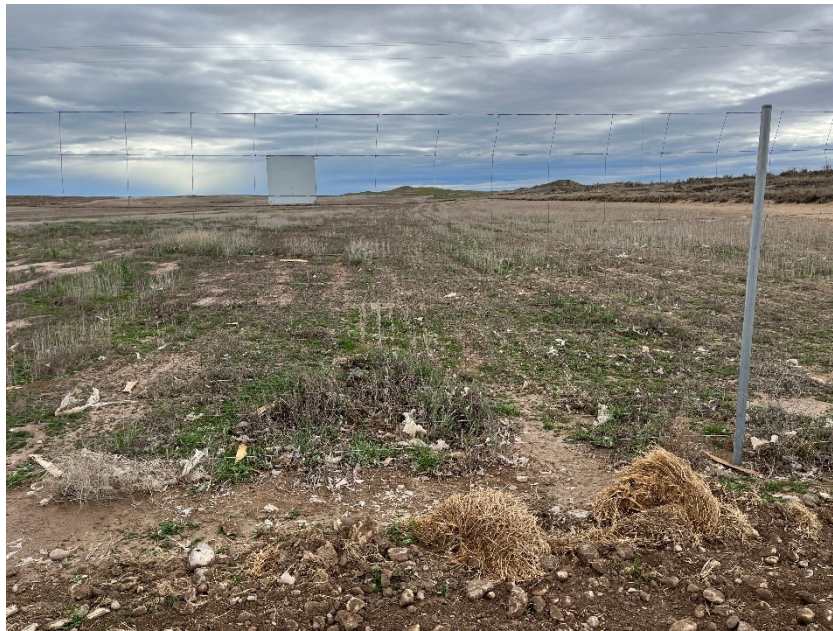
Durante las últimas visitas se observaron abundantes trozos de plástico procedentes del embalaje de los módulos fotovoltaicos.

Figura 2 Restos de plásticos

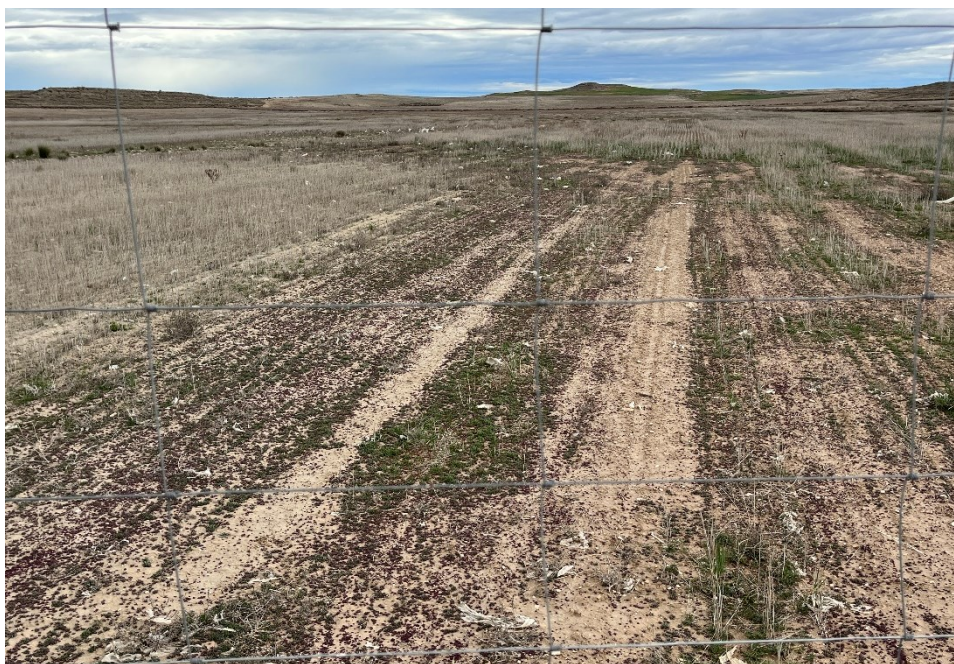
Figura 3 Restos de plásticos

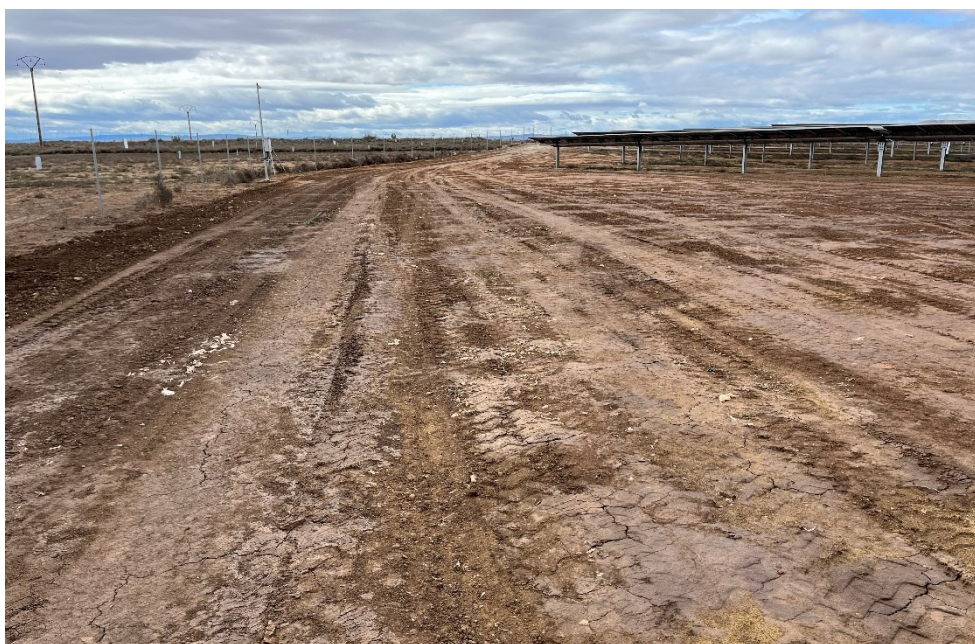
Figura 4 Restos de plásticos

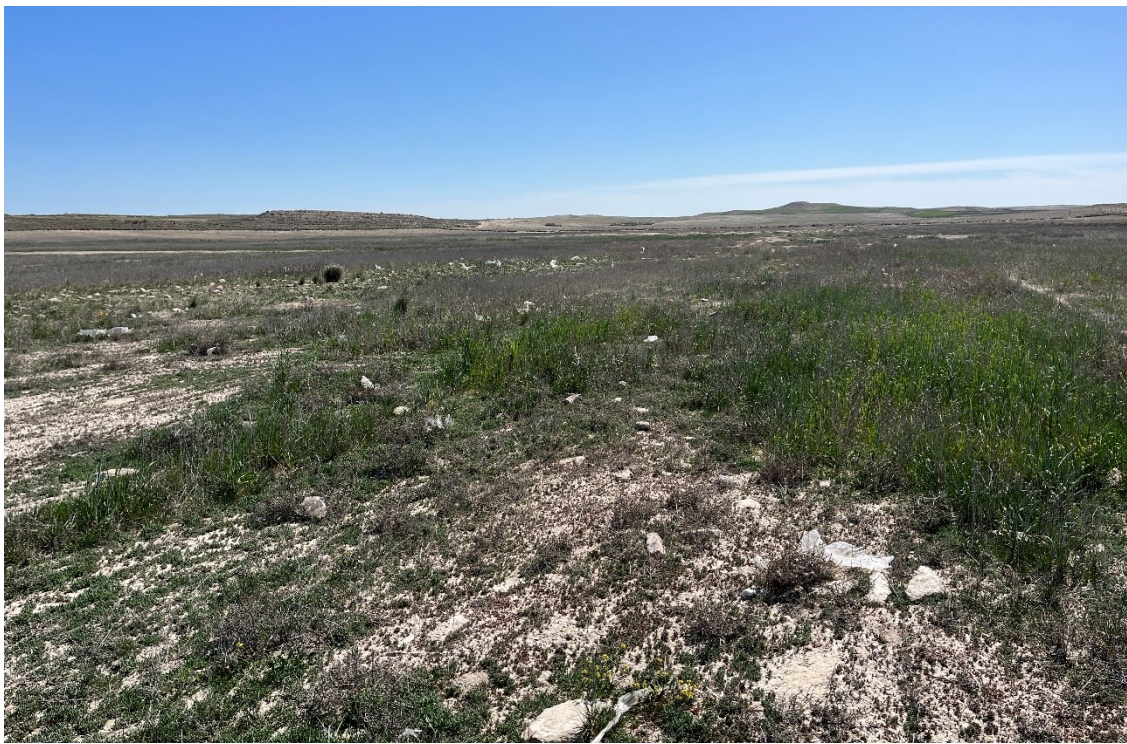
Figura 5 Restos de plásticos
