Nombre de la instalación:	FV TAMBORES I
Provincia/s ubicación de la instalación:	ZARAGOZA
Nombre del titular:	Energías Renovables de Ixón, S.L.
CIF del titular:	B87896221
Nombre de la empresa de vigilancia:	Técnica Y Proyectos S.A.
Tipo de EIA:	Ordinaria
Informe de FASE de:	EXPLOTACION
Periodicidad del informe según DIA:	Cuatrimestral
Año de seguimiento nº:	AÑO 2
Nº de informe y año de seguimiento:	INFORME nº1 del AÑO 2
Periodo que recoge el informe:	Agosto 2022-Noviembre 2022

■ Noviembre 2022

4. SEGUIMIENTO DEL PLAN DE VIGILANCIA AMBIENTAL - 1º CUATRIMESTRE, AÑO 2

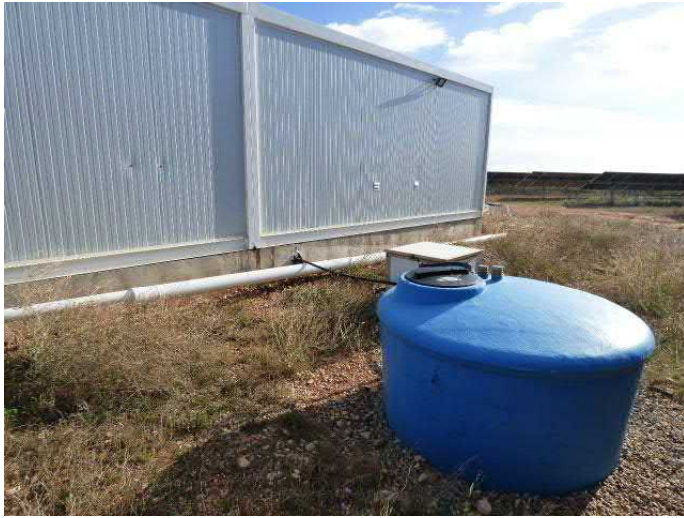
TYPSA ha inspeccionado de manera periódica el depósito estanco. No se han apreciado indicios de que se hayan producido vertidos accidentales de las aguas residuales almacenadas a Dominio Público Hidráulico.

Imágenes 1, 2 y 3 : Depósito de agua limpia, vista externa e interna (imágenes superiores). Depósito estanco (foto exterior)

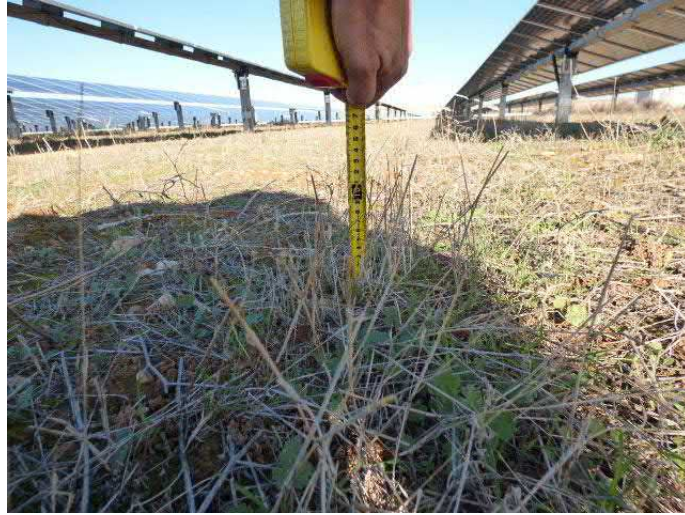
Imagen 4 Altura de la vegetación en el interior del parque fotovoltaico tras la siega de la misma

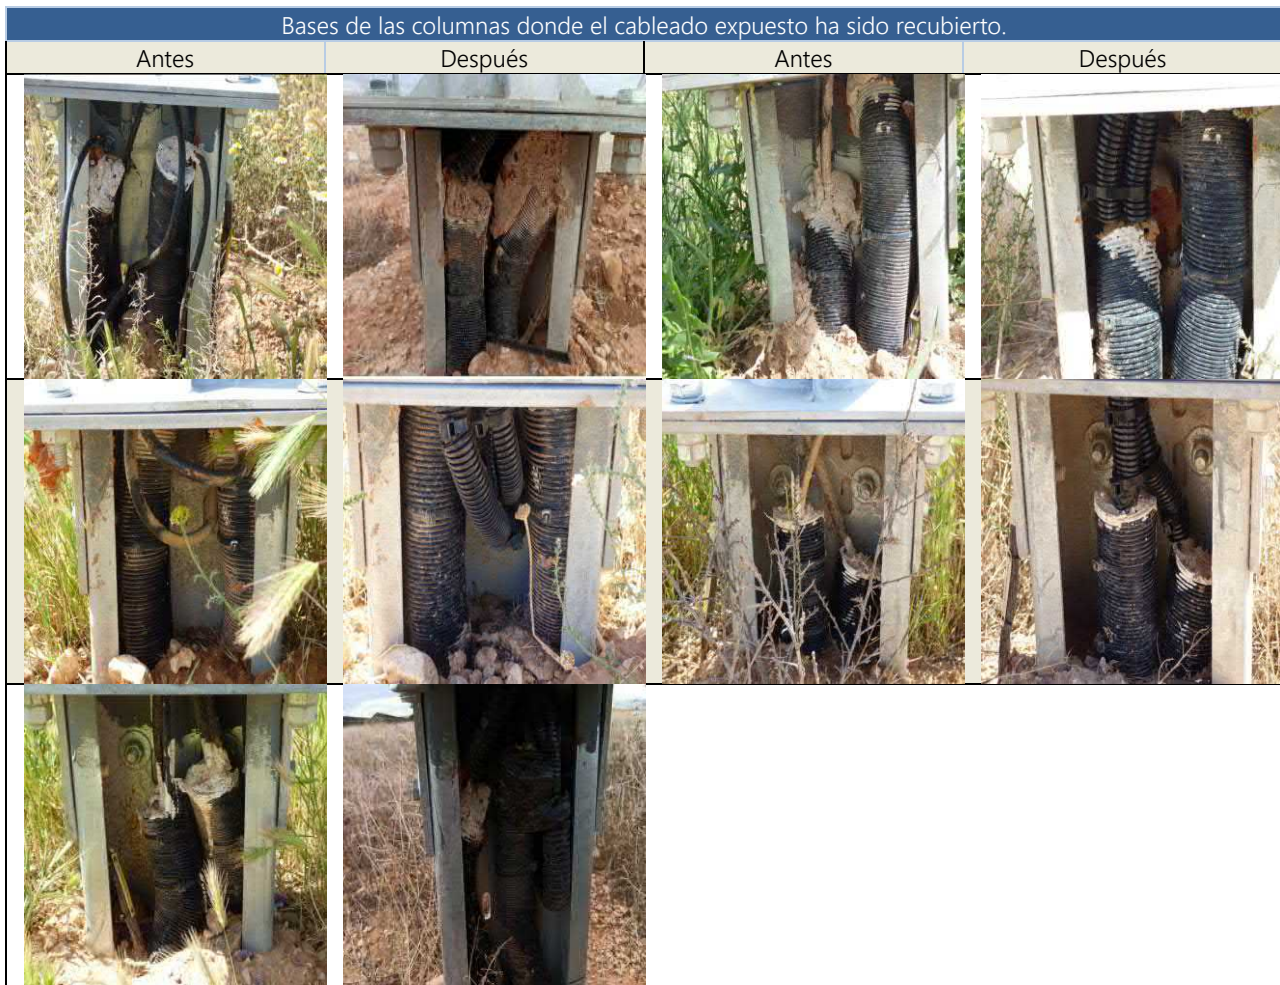
Imágenes 6, 7, 8, 9, 10, 11, 12, 13, 14 y 15: bases de las columnas antes y después de la protección del cableado

El cableado expuesto situado en la base de las columnas de las cámaras de vigilancia, se ha protegido mediante la instalación de tubos de plástico, de tal manera que la fauna local no genere daños sobre el mismo.

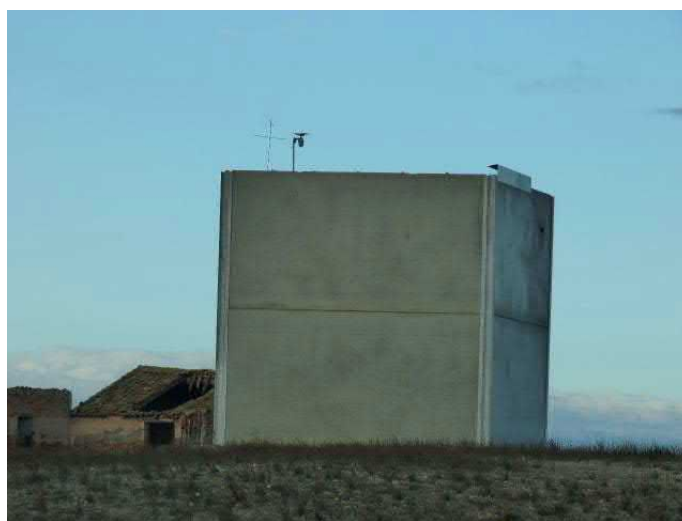
Imagen 24: Primillar construido siguiendo las indicaciones del Servicio de Biodiversidad del Gobierno de Aragón, en el que se ha recreado el ambiente de colonia.

Finalmente, tras la presencia masiva de estorninos en el edificio, se realizó la limpieza de la instalación y se taponaron las entradas hasta el regreso de los ejemplares de primilla en el próximo periodo.

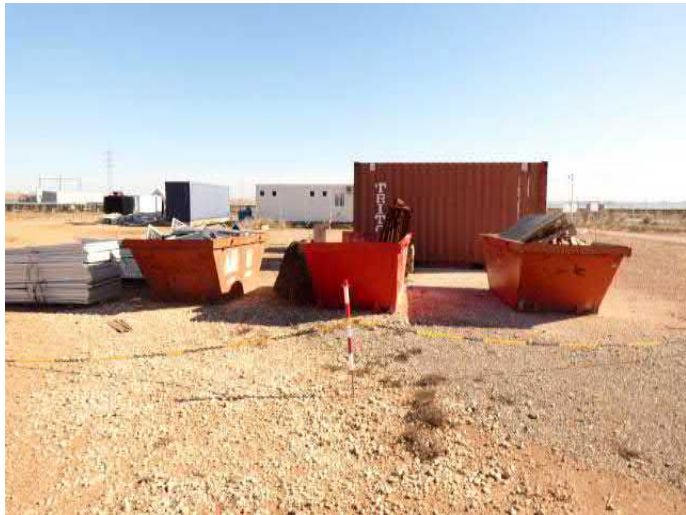
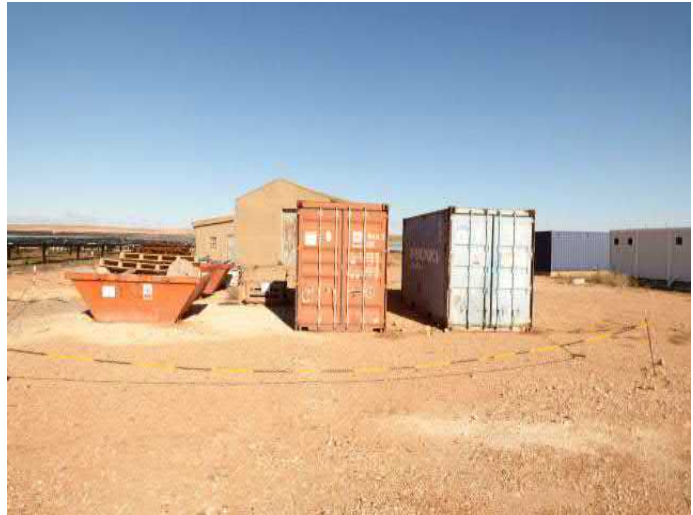
Imágenes 27 y 28: Imágenes del punto limpio, ubicado dentro del parque fotovoltaico Tambores I.

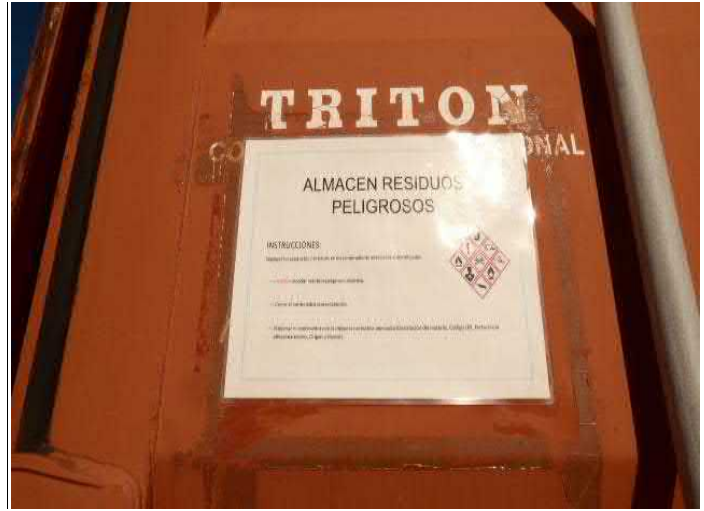
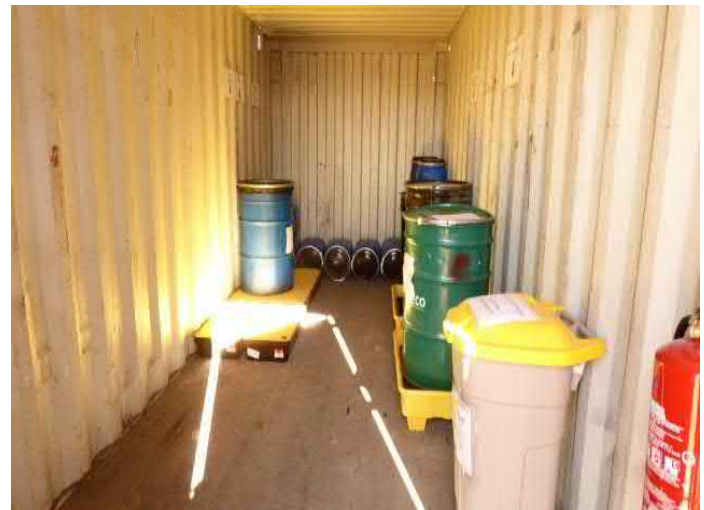
Imágenes 29, 30, 31 y 32: Exterior del contenedor destinado para el almacenamiento temporal de los depósitos de residuos peligrosos convenientemente identificado (fotografías superiores). Depósitos homologados e identificados conforme a la normativa vigente para el almacenamiento de residuos peligrosos (fotografías inferiores).

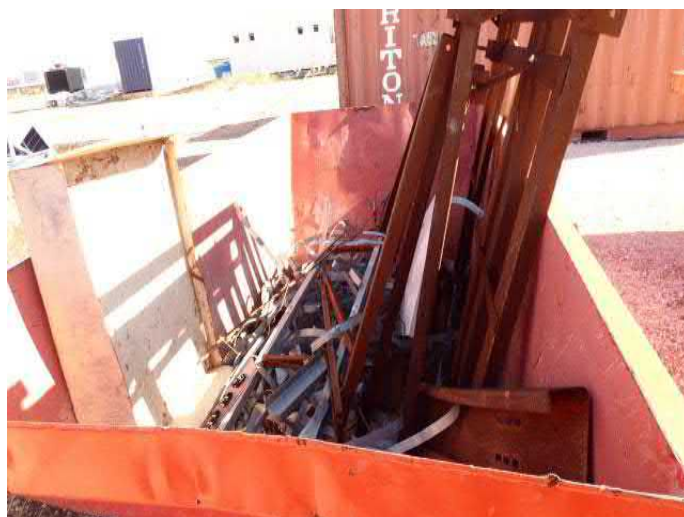
Imágenes 33 y 34: Etiquetado del contenedor del residuo no peligroso "chatarra" (fotos del lado izquierdo). Residuos en el interior del contenedor (fotos del lado derecho).

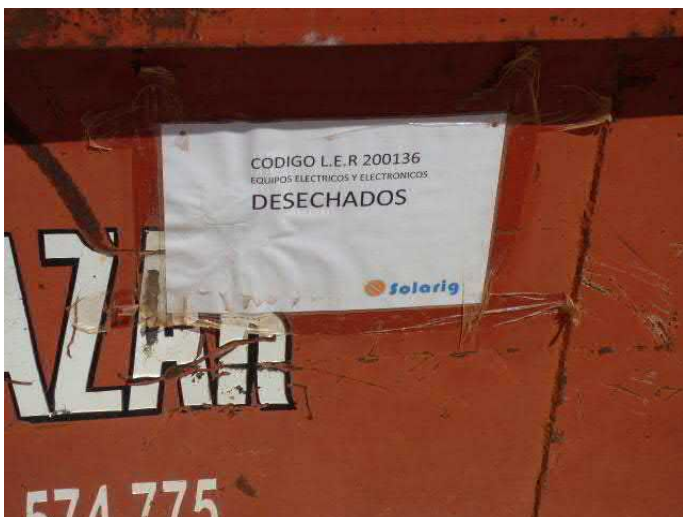
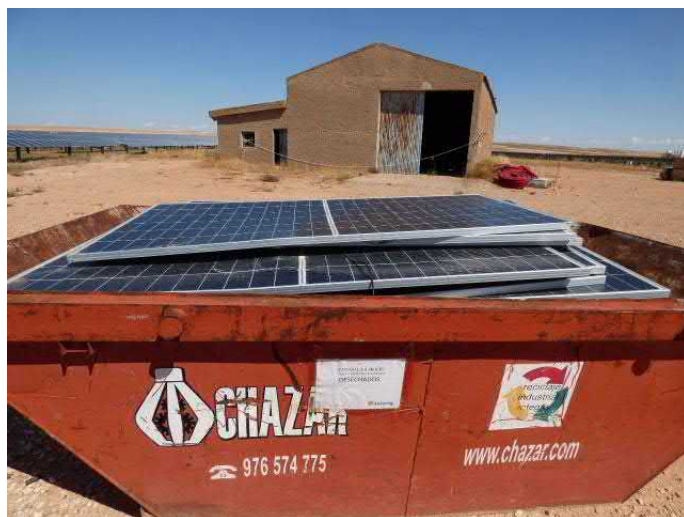
Imágenes 35 y 36: Etiquetado del contenedor del residuo no peligroso "desechados" (fotos del lado izquierdo). Residuos en el interior del contenedor (fotos del lado derecho).

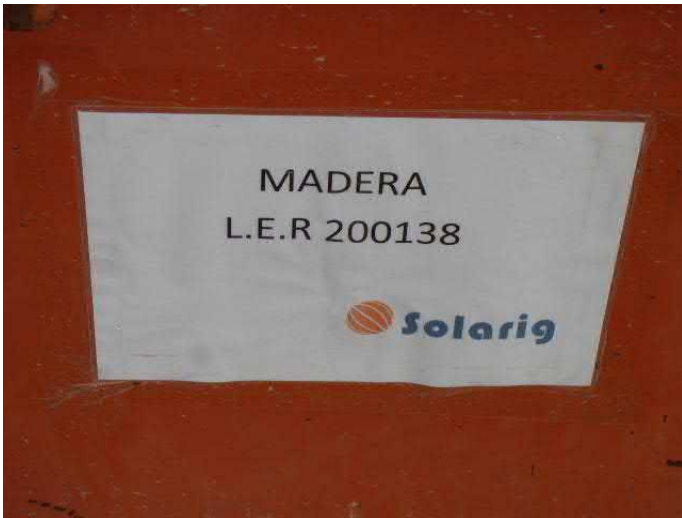
Imágenes 37 y 38: Etiquetado del contenedor del residuo no peligroso "madera" (fotos del lado izquierdo). Residuos en el interior del contenedor (fotos del lado derecho).

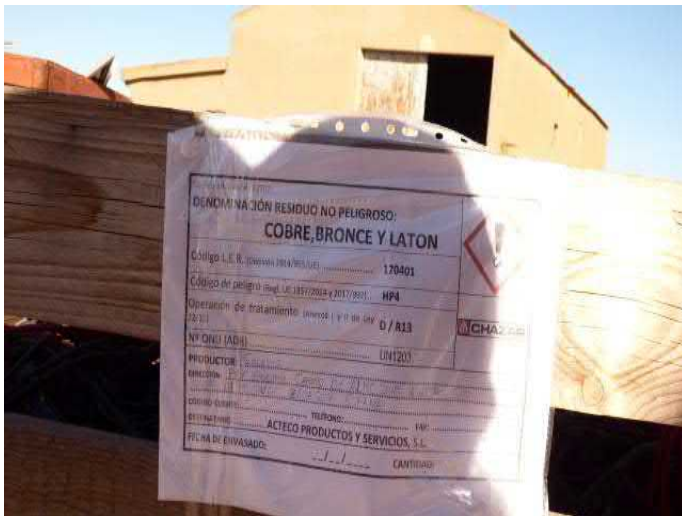
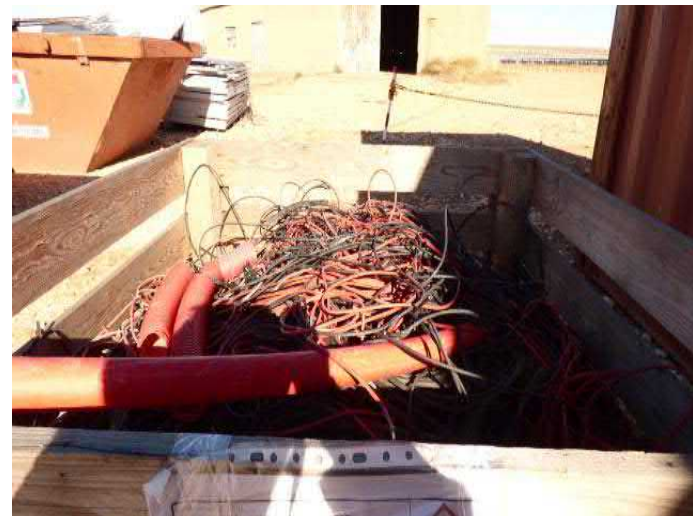
Imágenes 39 y 40: Etiquetado del contenedor del residuo no peligroso "cobre y latón" (fotos del lado izquierdo). Residuos en el interior del contenedor (fotos del lado derecho).

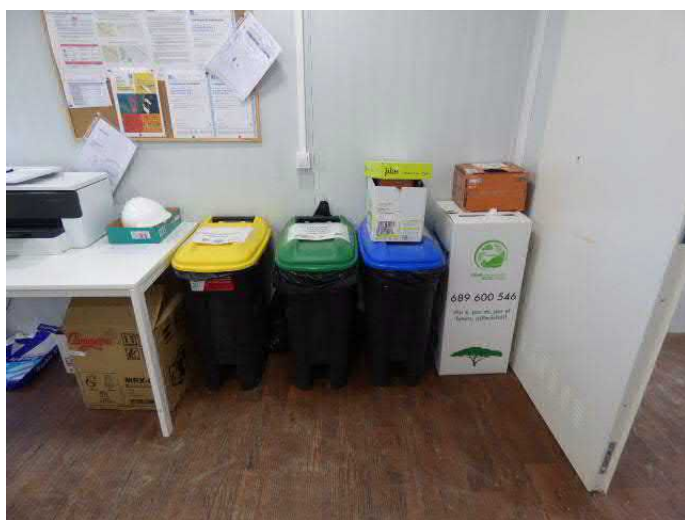
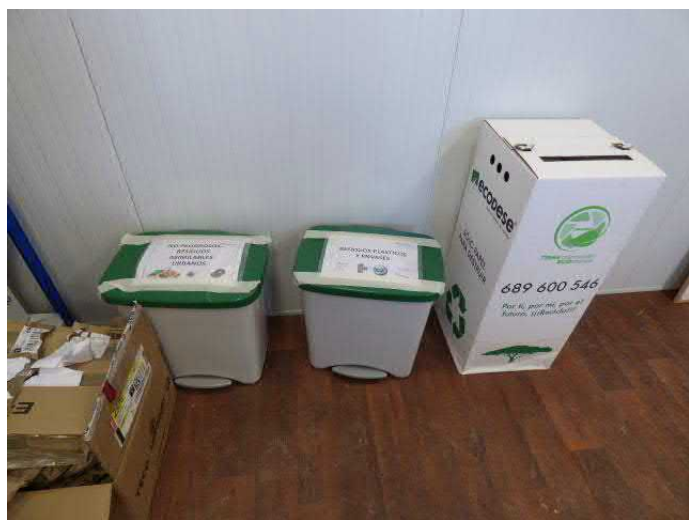
Imágenes 41 y 42: Fotos de los cubos para el depósito segregado de residuos urbanos en el edificio de O&M del parque fotovoltaico Calamocha II (izquierda), y en el edificio de O&M del parque fotovoltaico Peñaflor II (derecha).

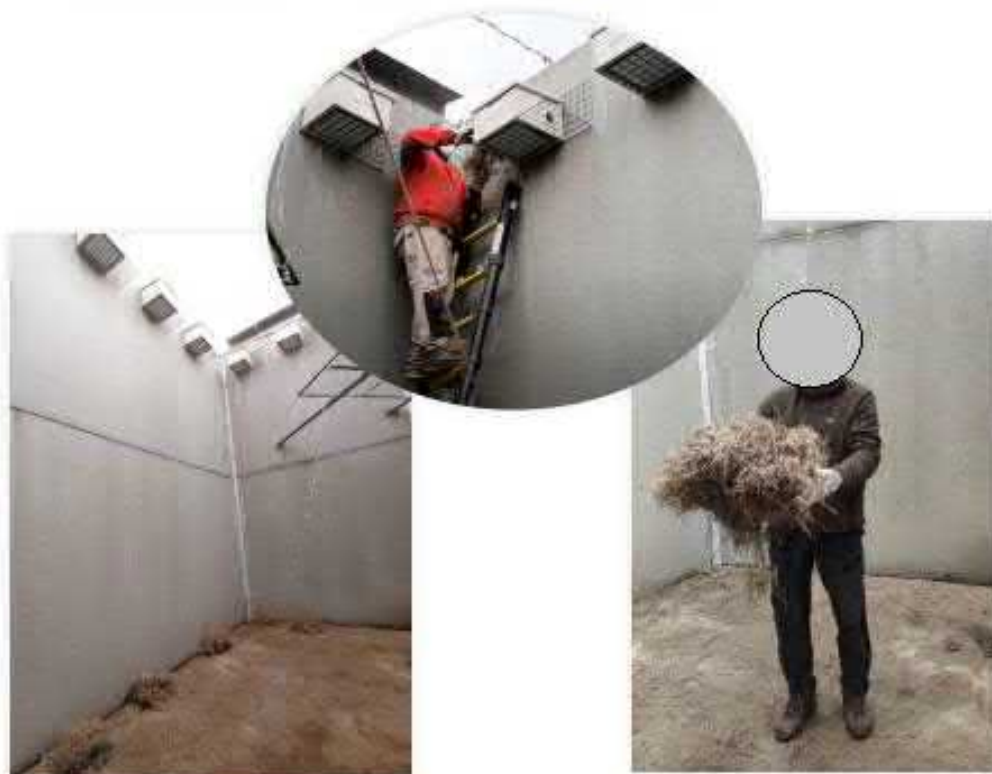
La gran cantidad de material extraído de los nidos
