Nombre de la instalación:	FV TAMBORES I
Provincia/s ubicación de la instalación:	ZARAGOZA
Nombre del titular:	Energías Renovables de Ixón, S.L.
CIF del titular:	B87896221
Nombre de la empresa de vigilancia:	Técnica Y Proyectos S.A.
Tipo de EIA:	Ordinaria
Informe de FASE de:	EXPLOTACION
Periodicidad del informe según DIA:	Cuatrimestral
Año de seguimiento nº:	AÑO 2
Nº de informe y año de seguimiento:	INFORME nº2 del AÑO 2
Periodo que recoge el informe:	Diciembre 2022-Marzo 2023

■ Marzo 2023

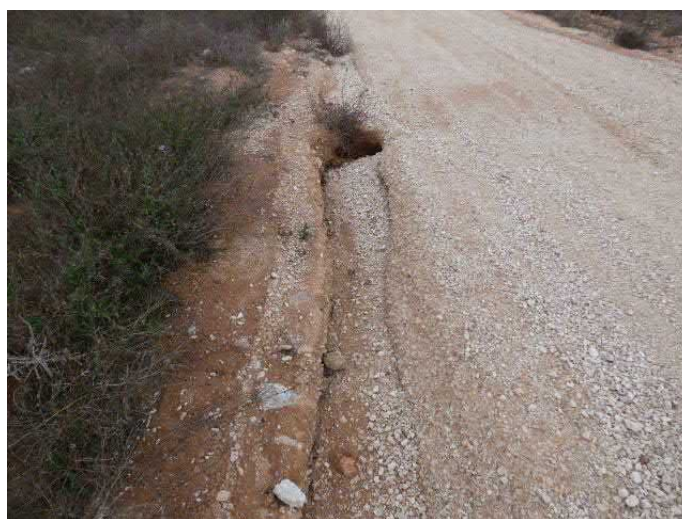
Algunos tramos de los viales internos han resultado dañados debido al tránsito de los vehículos de mantenimiento tras los periodos de lluvia. Generando marcas de erosión de clase 2 según la escala establecida. Dichas erosiones no suponen un riesgo a la funcionalidad o estabilidad de ninguna de las estructuras del parque.

Imagen 1: Marca de erosión en el parque fotovoltaico "Tambores I".

Su arreglo está previsto para los meses de mayo y/o junio.

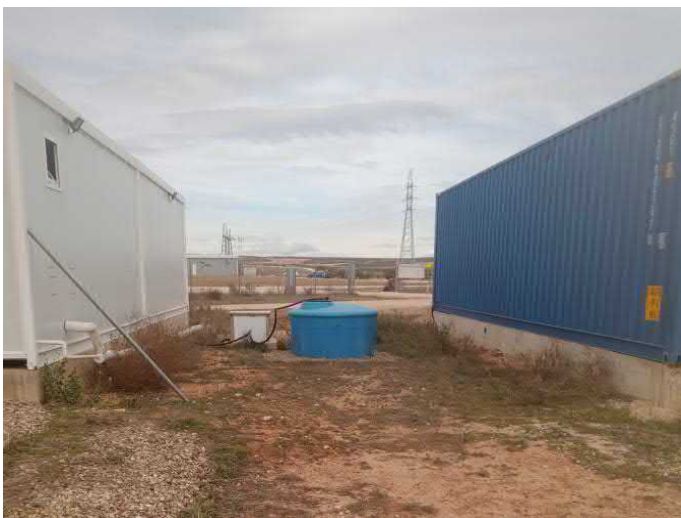
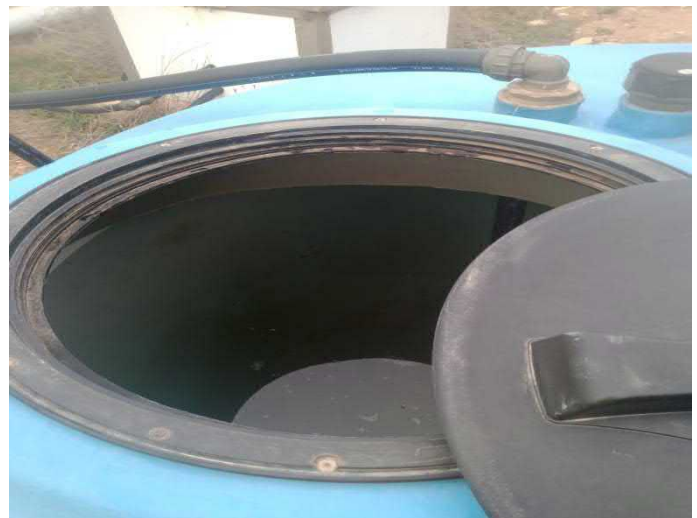
Imágenes 2 y 3 : Depósito de agua limpia, vista externa e interna (imágenes izquierda y derecha respectivamente)

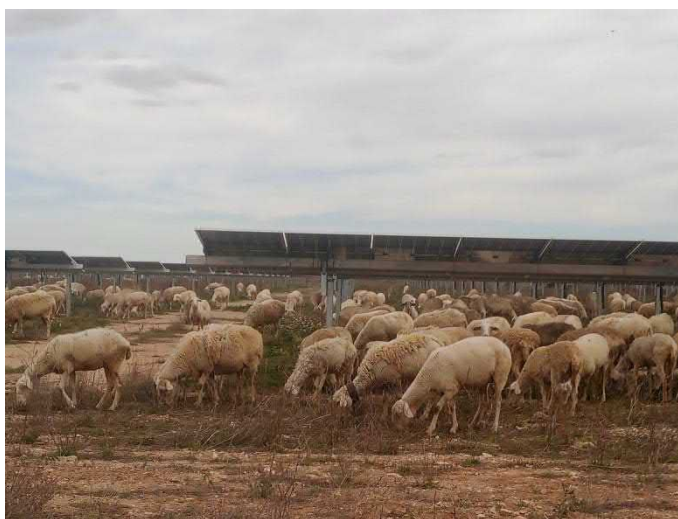
Imagen 4 :Mantenimiento de la cobertura vegetal dentro de las instalaciones, llevado a cabo mediante la utilización de ganado ovino.

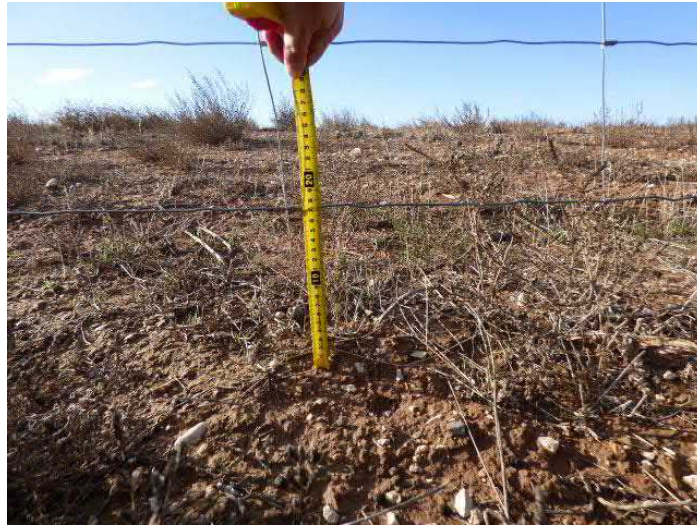
Imagen 5: Espacio libre de 15 cm entre el suelo y la valla.

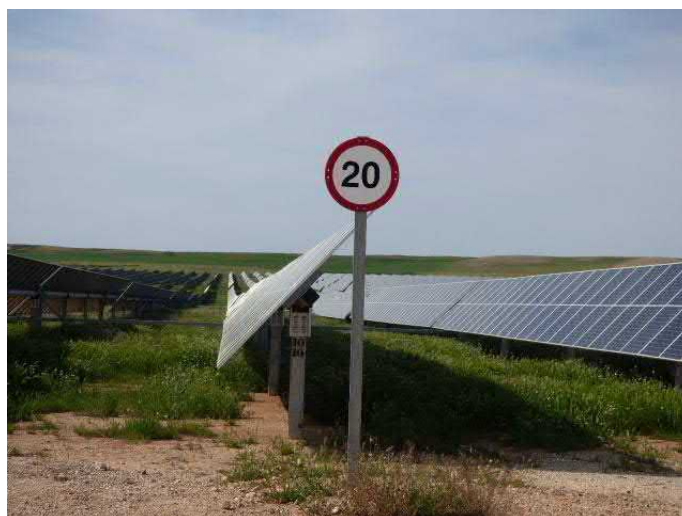
Imagen 6: Señal de límite de velocidad situada en uno de los viales del parque fotovoltaico.

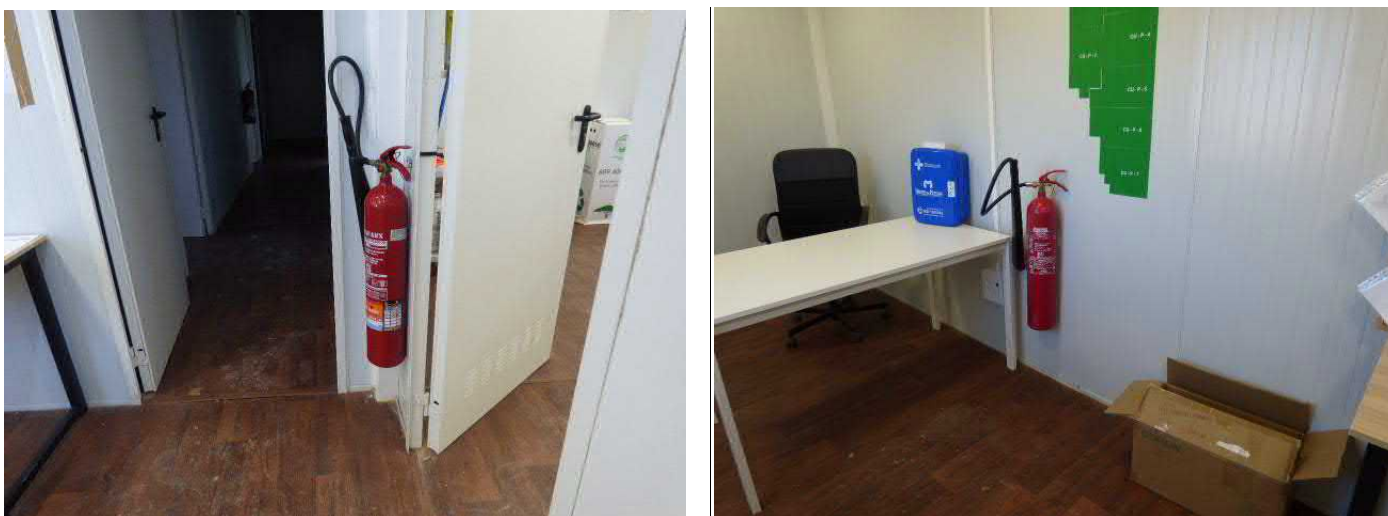
Imágenes 19 y 20: Fotos de los extintores disponible en los edificios de O&M.

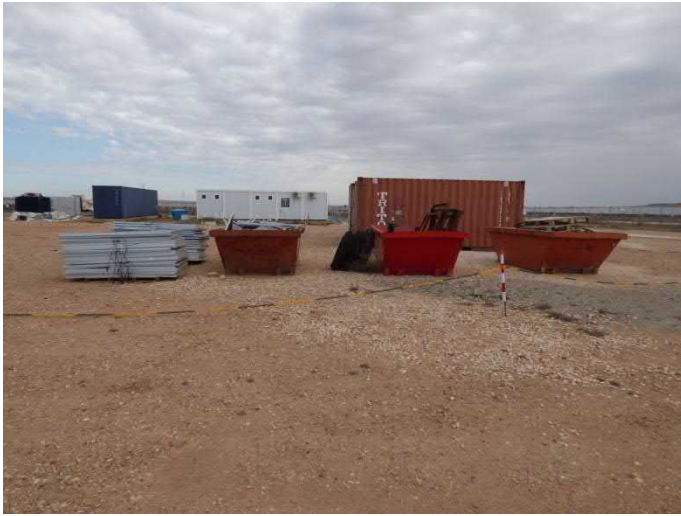
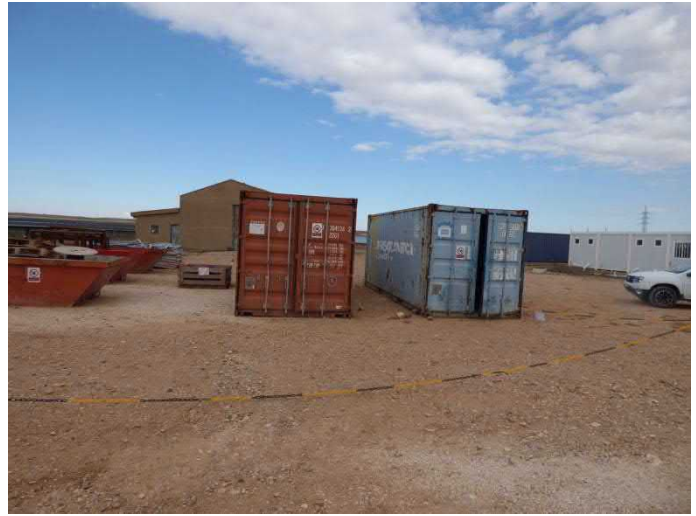
Imágenes 21 y 22: Imágenes del punto limpio, ubicado dentro del parque fotovoltaico Tambores I.

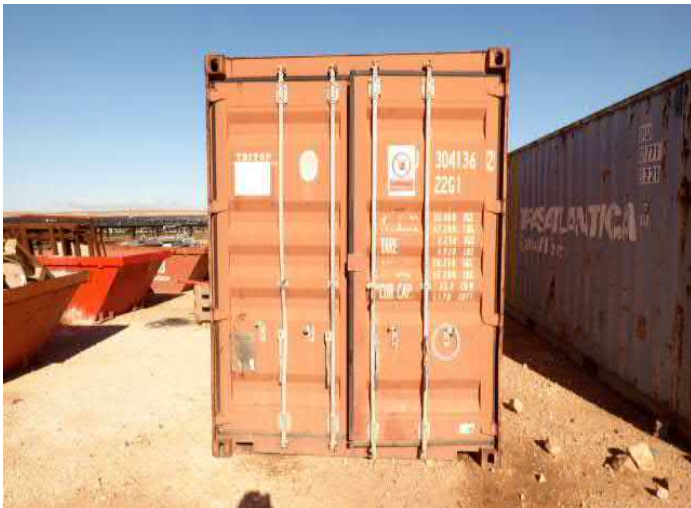
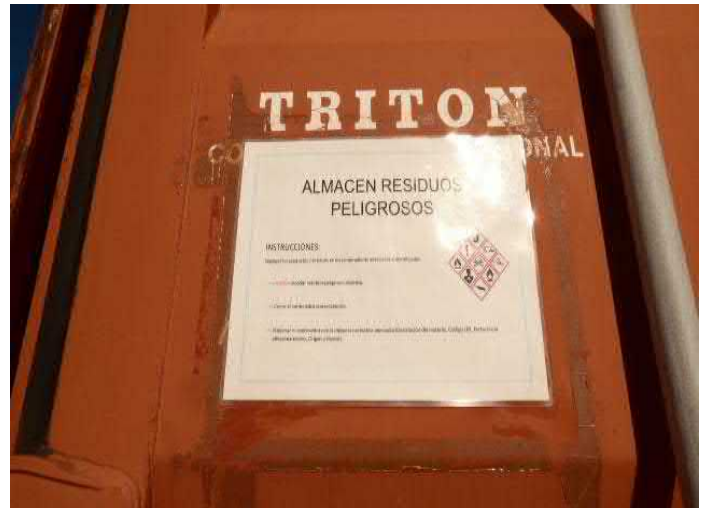
Imágenes 23 y 24: Exterior del contenedor destinado para el almacenamiento temporal de los depósitos de residuos peligrosos, convenientemente identificado.

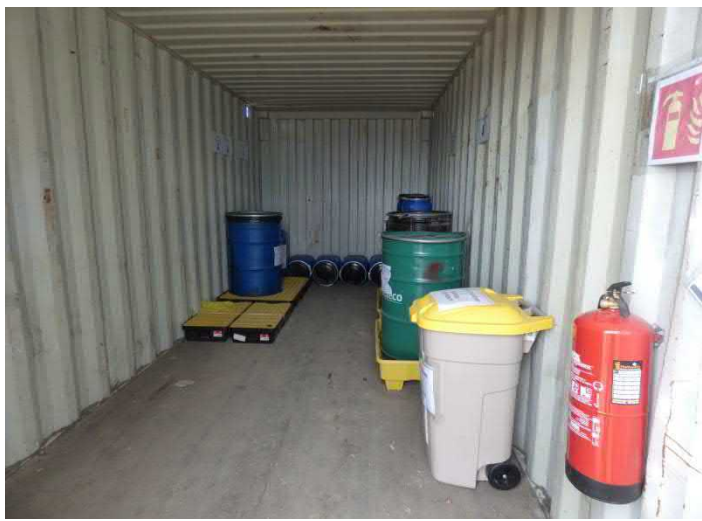
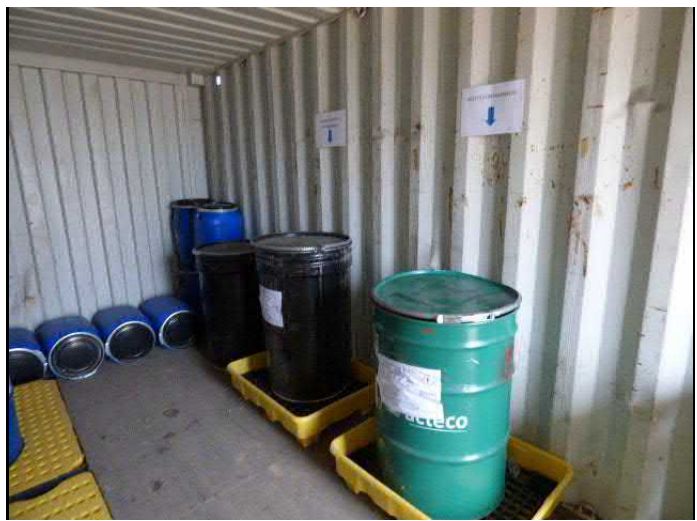
Imágenes 25 y 26: Depósitos homologados e identificados conforme a la normativa vigente para el almacenamiento de residuos peligrosos

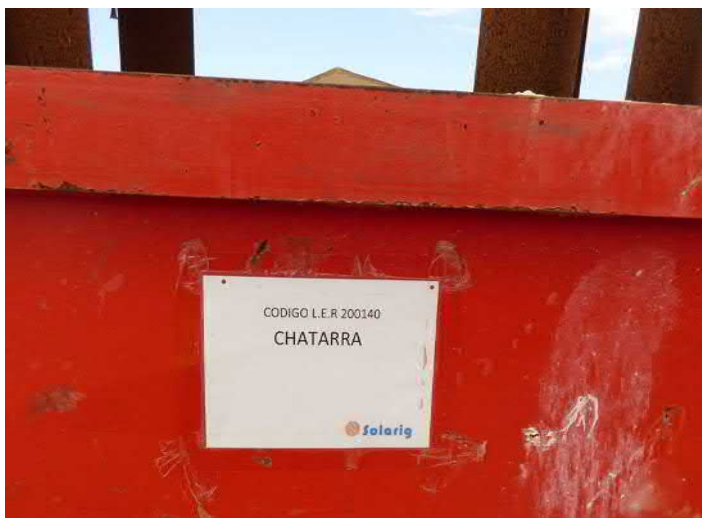
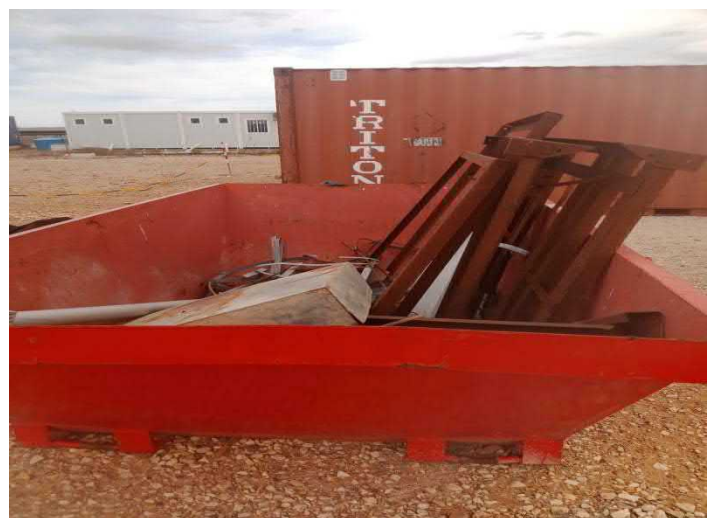
Imágenes 27 y 28: Etiquetado del contenedor del residuo no peligroso "chatarra" (fotos del lado izquierdo). Residuos en el interior del contenedor (fotos del lado derecho).

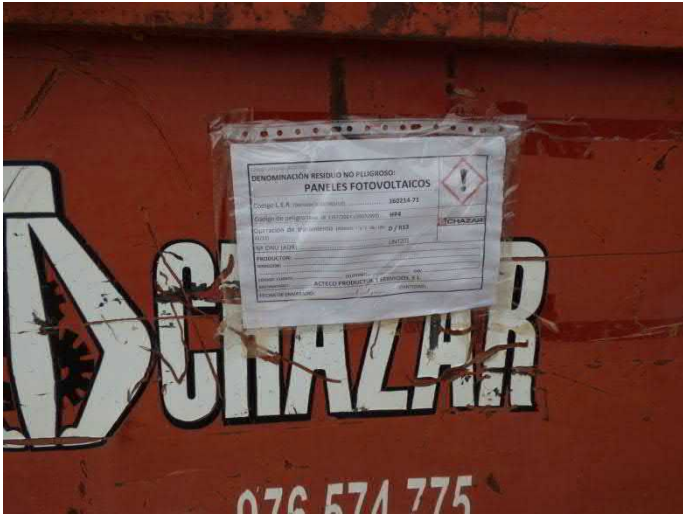
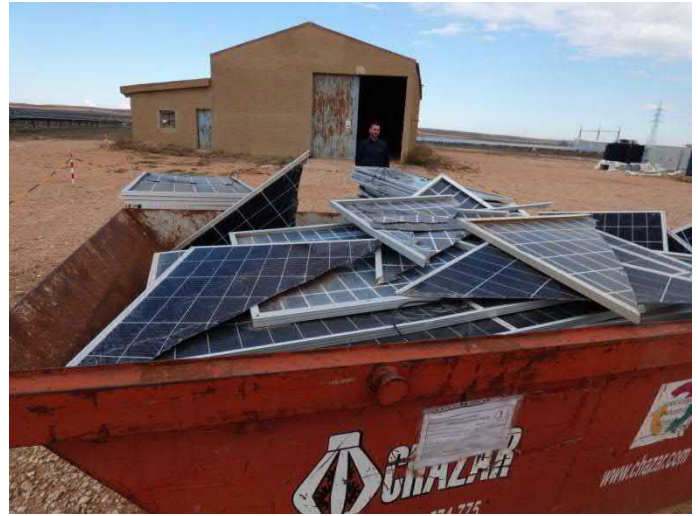
Imágenes 29 y 30: Etiquetado del contenedor del residuo no peligroso "paneles fotovoltaicos" (fotos del lado izquierdo). Residuos en el interior del contenedor (fotos del lado derecho).

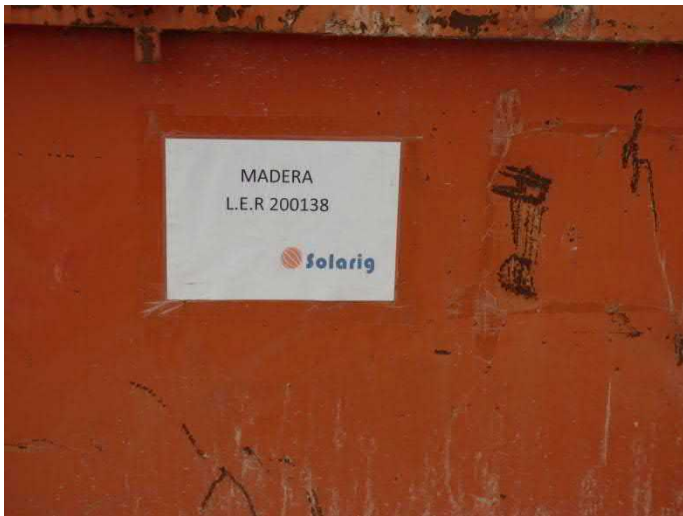
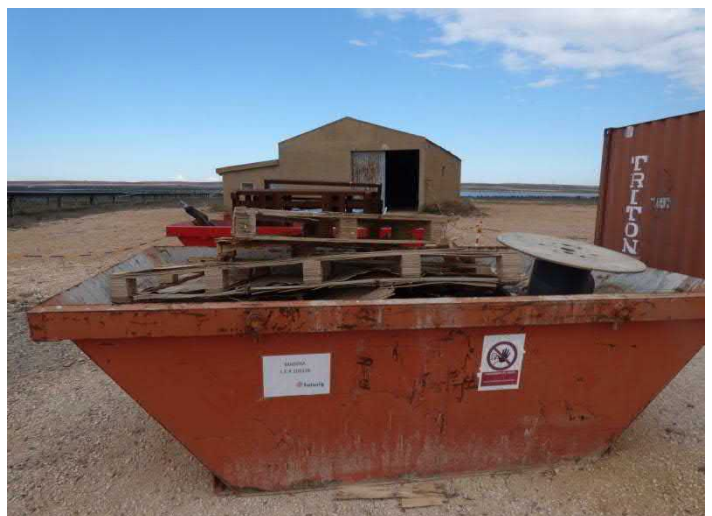
Imágenes 31 y 32: Etiquetado del contenedor del residuo no peligroso "madera" (fotos del lado izquierdo). Residuos en el interior del contenedor (fotos del lado derecho).

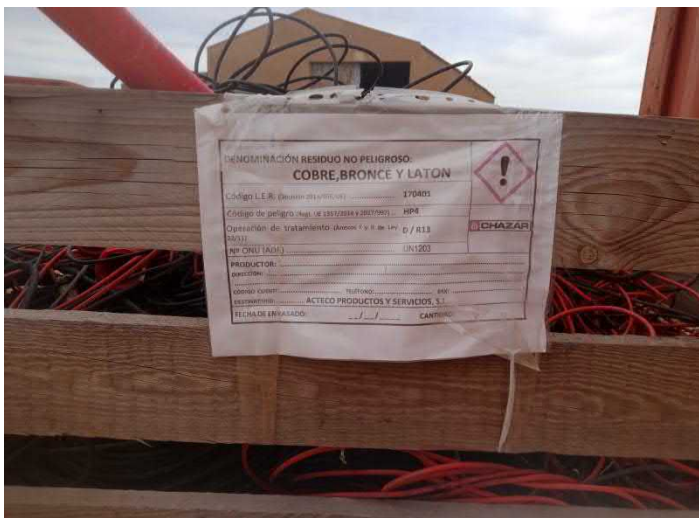
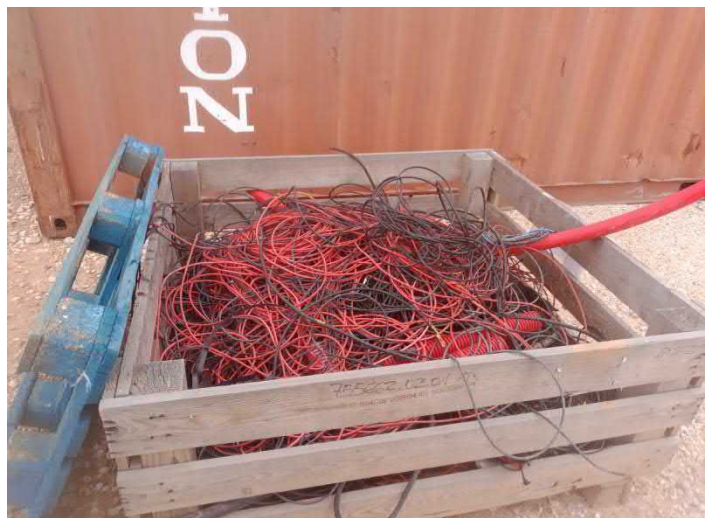
Imágenes 33 y 34: Etiquetado del contenedor del residuo no peligroso "cobre y latón" (fotos del lado izquierdo). Residuos en el interior del contenedor (fotos del lado derecho).

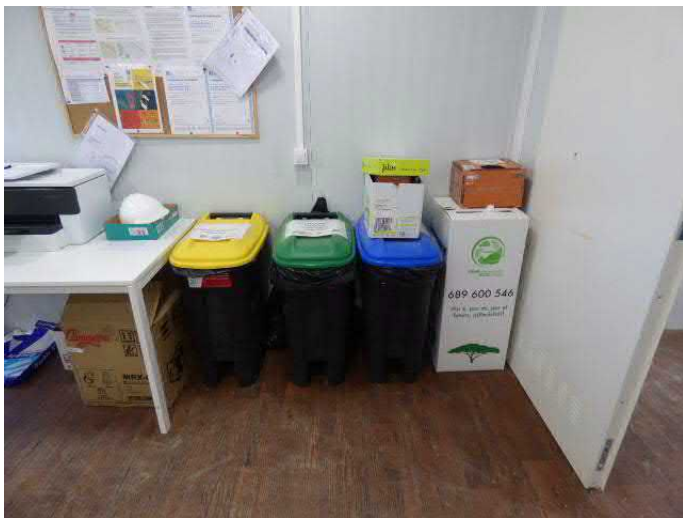
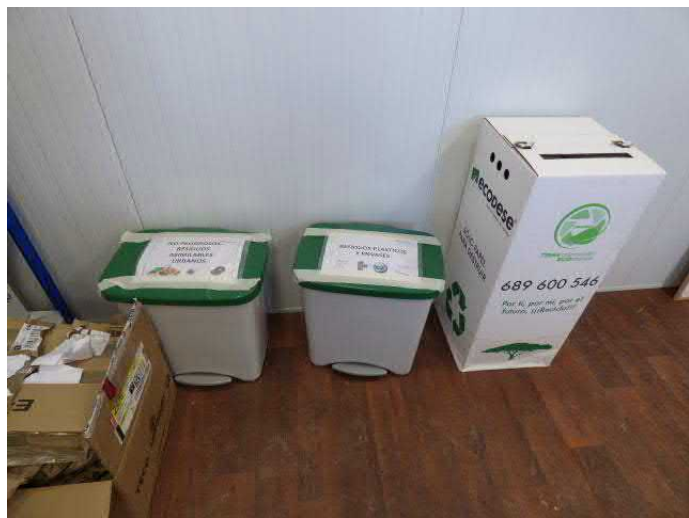
Imágenes 35 y 36: Fotos de los cubos para el depósito segregado de residuos urbanos en el edificio de O&M del parque fotovoltaico Calamocha II (izquierda), y en el edificio de O&M del parque fotovoltaico Peñaflor II (derecha).
