PLANTA SOLAR FOTOVOLTAICA

"VALDOMPERE 1 48.8MWp"

Programa de Vigilancia Ambiental

Nombre de la instalación:	FV VALDOMPERE 1
Provincia/s ubicación de la instalación:	ZARAGOZA
Nombre del titular:	ALECTORIS ENERGÍA SOSTENIBLE 10 S. L
CIF del titular:	B-99.485.989
Nombre de la empresa de vigilancia:	ARGUSTEC S.L.
Tipo de EIA:	ORDINARIA
Informe de FASE de:	CONSTRUCCIÓN
Periodicidad del informe según DIA:	MENSUAL
Año de seguimiento n.º:	AÑO 2
N.º de informe y año de seguimiento	INFORME N.º 4 DEL AÑO 2
Período que recoge el informe:	ABRIL 2023

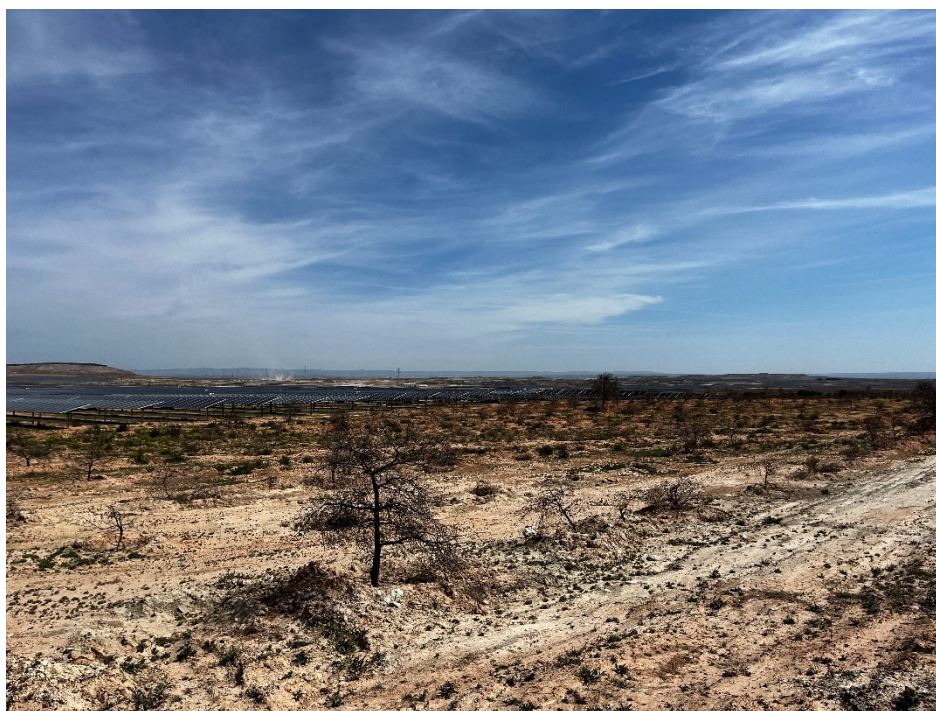
Se ha continuado con el seguimiento de la evolución de la masa de pinar trasplantada durante los meses de Marzo y Abril, siendo esta muy negativa, con un índice de supervivencia del 0%.

Figura 2 Masa de pinar trasplantada

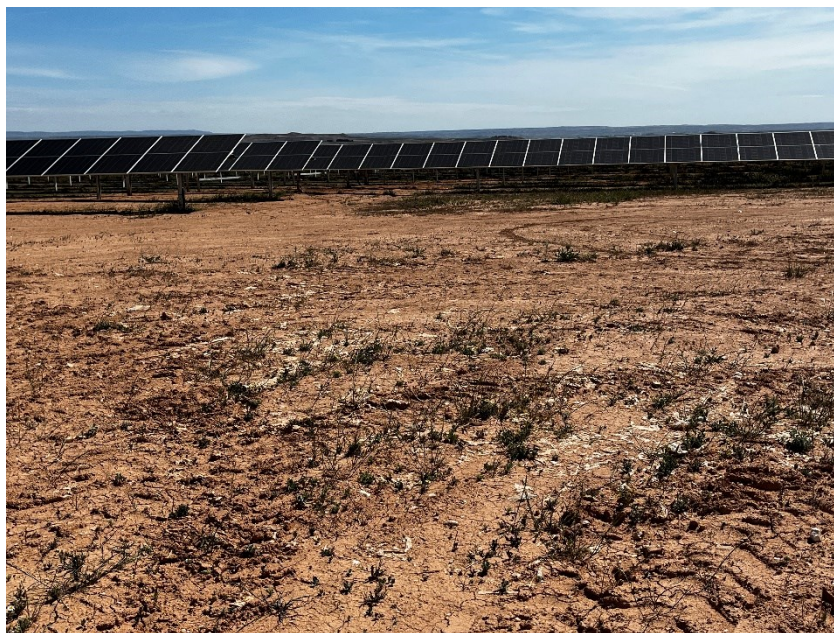
Durante las últimas visitas se han observado abundantes trozos de plástico procedentes de el embalaje de las cajas de los módulos fotovoltaicos.

Figura 3 Restos de plásticos

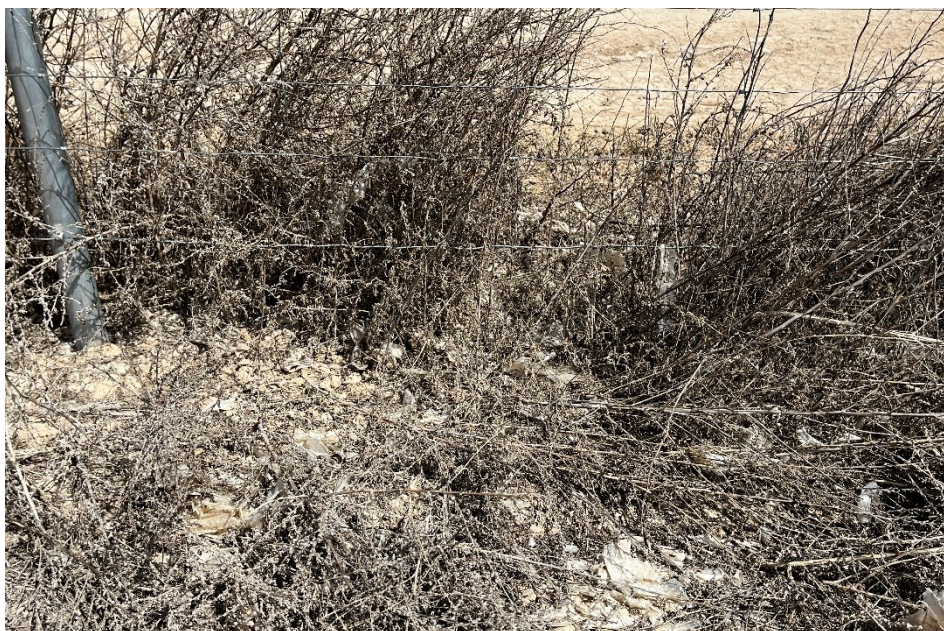
Figura 5 Restos de plásticos

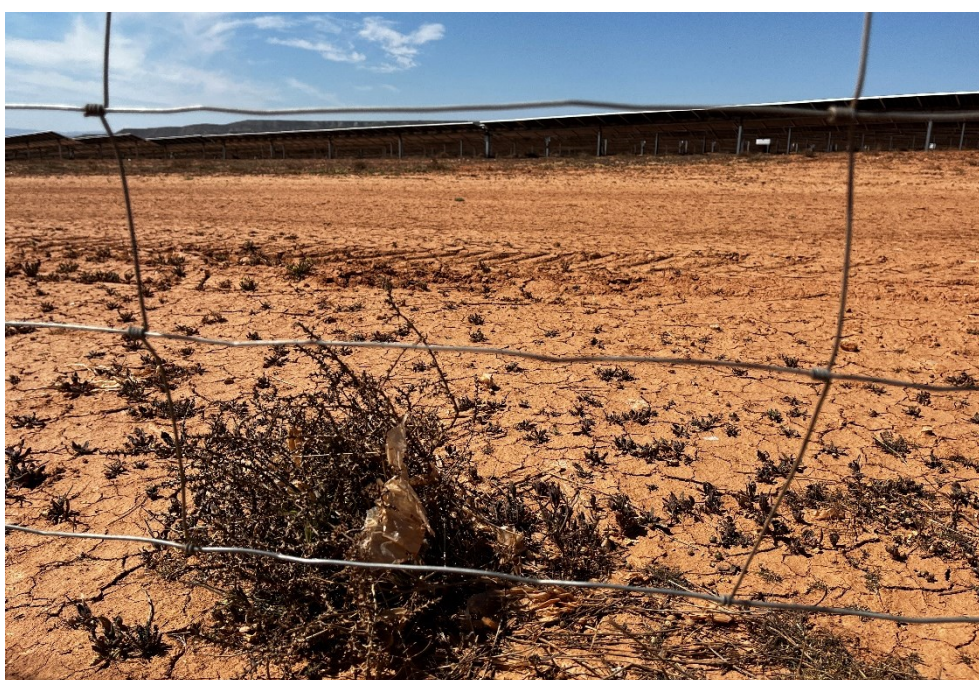
Figura 6 Restos de plásticos
