PLANTAS SOLARES FOTOVOLTAICAS

"VALDOMPERE 4 18,3 MWp"

Programa de Vigilancia Ambiental

Nombre de la instalación:	FV VALDOMPERE 4
Provincia/s ubicación de la instalación:	ZARAGOZA
Nombre del titular:	ALECTORIS ENERGÍA SOSTENIBLE 14 S.L.
CIF del titular:	B-99.499.675
Nombre de la empresa de vigilancia:	ARGUSTEC S.L.
Tipo de EIA:	ORDINARIA
Informe de FASE de:	CONSTRUCCIÓN
Periodicidad del informe según DIA:	MENSUAL
Año de seguimiento n.º:	AÑO 1
N.º de informe y año de seguimiento	INFORME N.º 4 DEL AÑO 1
Período que recoge el informe:	MAYO 2022

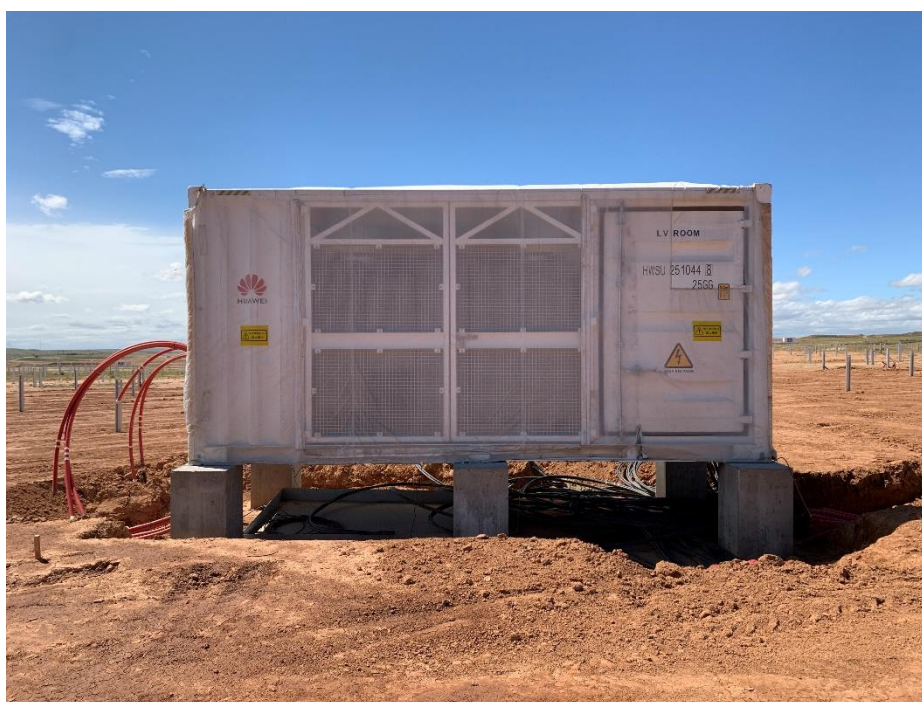
Figura 2 CT

Durante este mes, se ha continuado con la red inferior de tierras, tendiendo el cable de media y baja tensión.

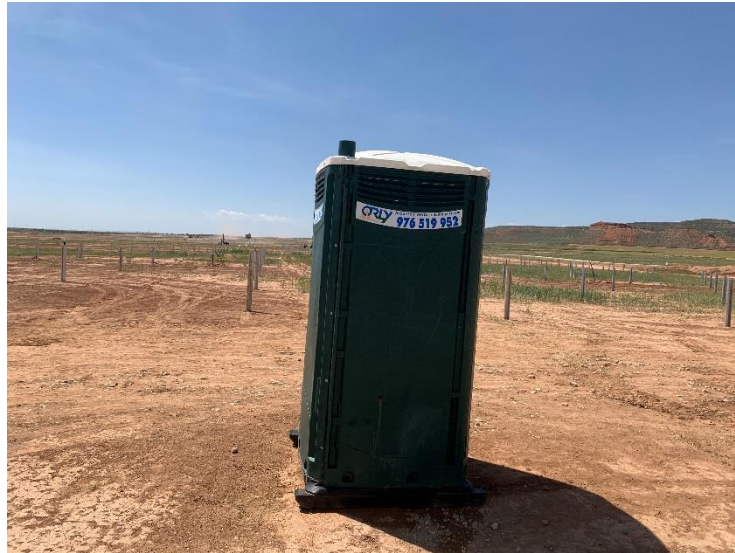
Figura 3 Baños químicos

La ejecución de los trabajos no afecta a cauces ni cursos de agua, tanto temporales como permanentes y la gestión de aguas residuales (baños químicos) se realiza correctamente.

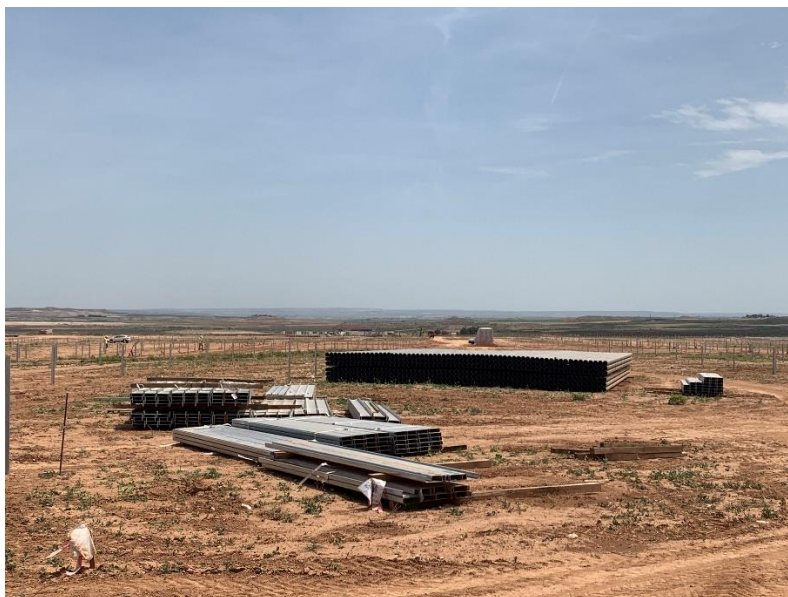
Figura 4 Zona de acopio

En la planta se mantiene un nivel de orden y limpieza óptimo. El acopio logístico de materiales para la fase de construcción se ha realizado de manera correcta en las zonas destinadas para esta labor.

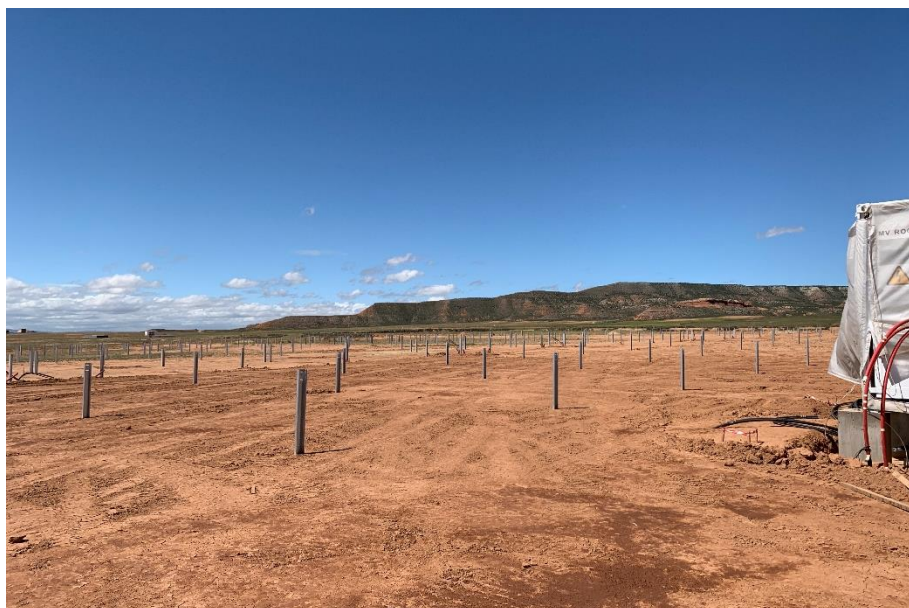
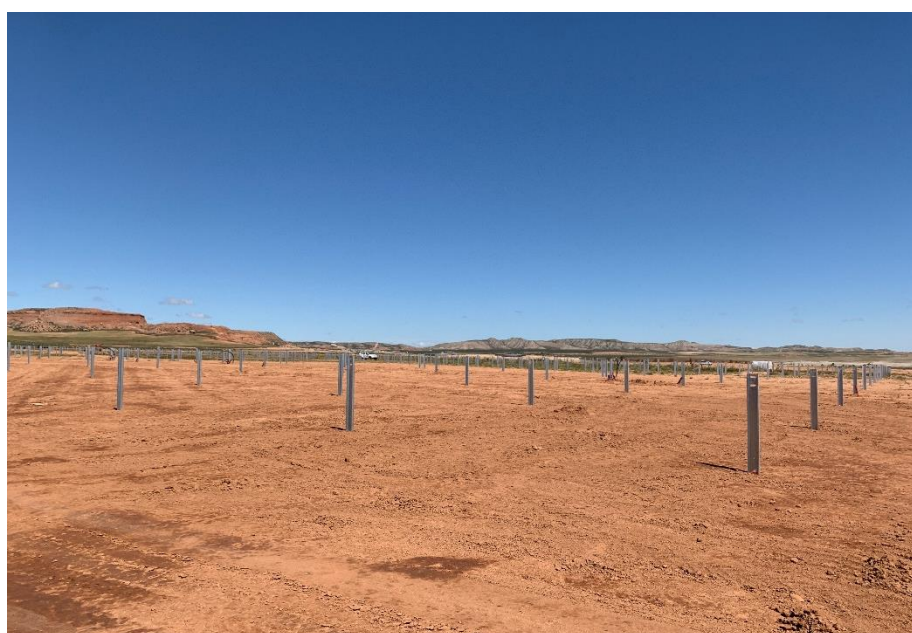
Durante este mes, también han comenzado las labores de hincado.

Figura 5 Hincado

Figura 6 Hincado

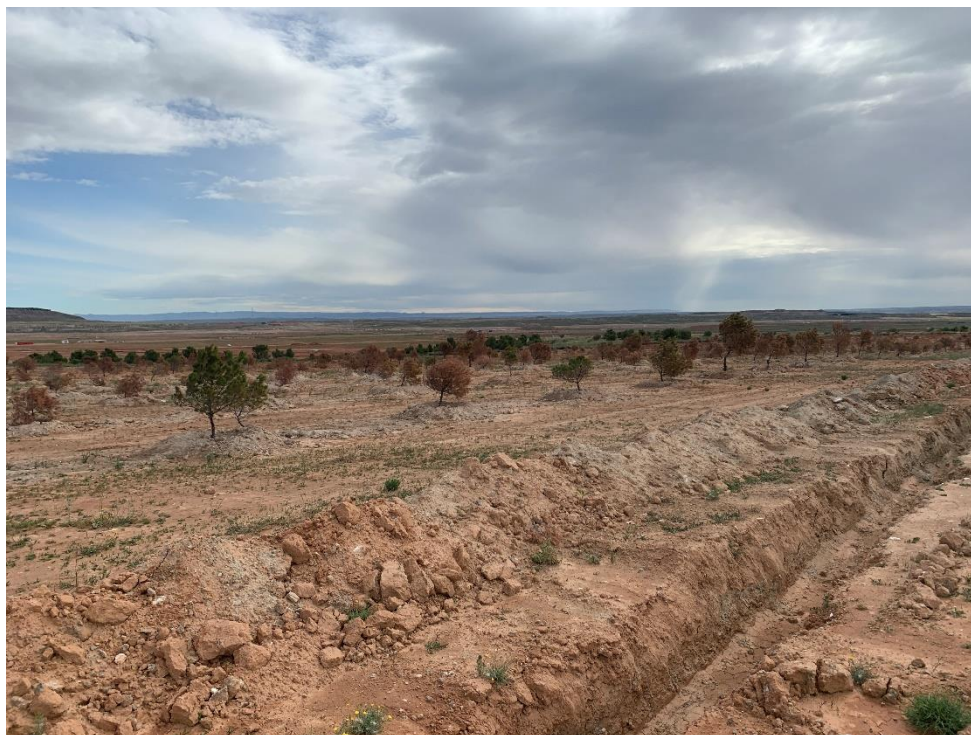
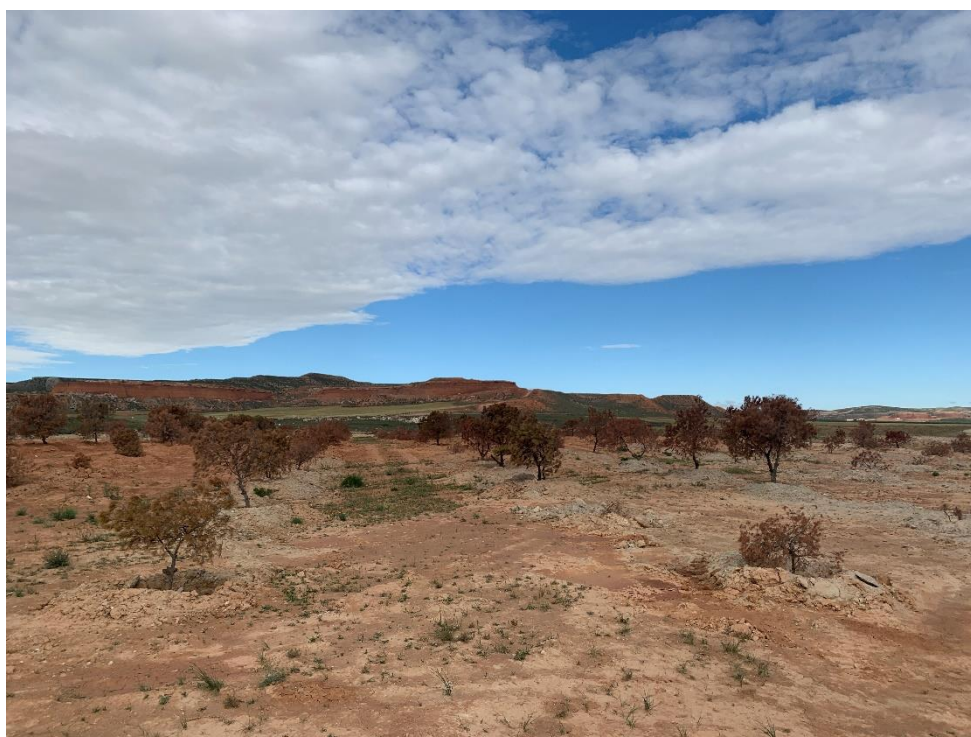
Durante el mes de Mayo, se ha realizado un seguimiento a la evolución de la masa de pinar trasplantada durante los meses de Marzo y Abril, siendo esta muy negativa con un índice de supervivencia de aproximadamente el 10%.

Figura 7 Masa de pinar trasplantada

Figura 8 Masa de pinar trasplantada

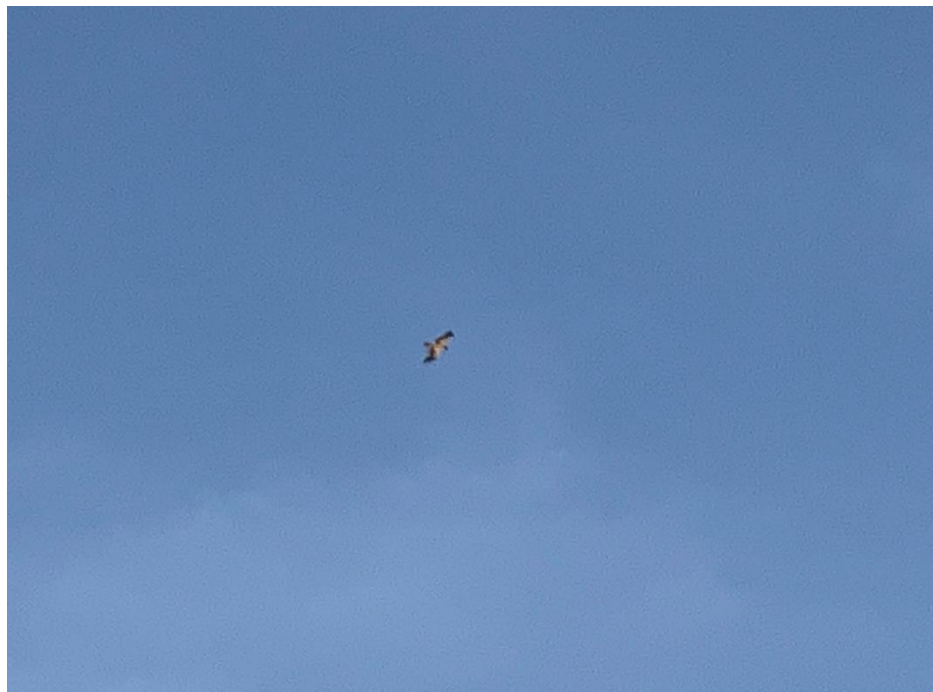
Se ha comprobado la presencia de las siguientes especies de aves rapaces haciendo uso del espacio aéreo en el entorno de a la FVs:

- Culebrera europea (*Circaetus gallicus*)
- Cernícalo común (*Falco tinnunculus*)
- Buitre leonado (*Gyps fulvus*)
- Aguilucho lagunero (*Circus aeruginosus*)

Figura 9 Aguilucho lagunero
