PLANTAS SOLARES FOTOVOLTAICAS

"VALDOMPERE 4 18,3 MWp"

Programa de Vigilancia Ambiental

Nombre de la instalación:	FV VALDOMPERE 4
Provincia/s ubicación de la instalación:	ZARAGOZA
Nombre del titular:	ALECTORIS ENERGÍA SOSTENIBLE 14 S.L.
CIF del titular:	B-99.499.675
Nombre de la empresa de vigilancia:	ARGUSTEC S.L.
Tipo de EIA:	ORDINARIA
Informe de FASE de:	CONSTRUCCIÓN
Periodicidad del informe según DIA:	MENSUAL
Año de seguimiento n.º:	AÑO 1
N.º de informe y año de seguimiento	INFORME N.º 7 DEL AÑO 1
Período que recoge el informe:	AGOSTO 2022

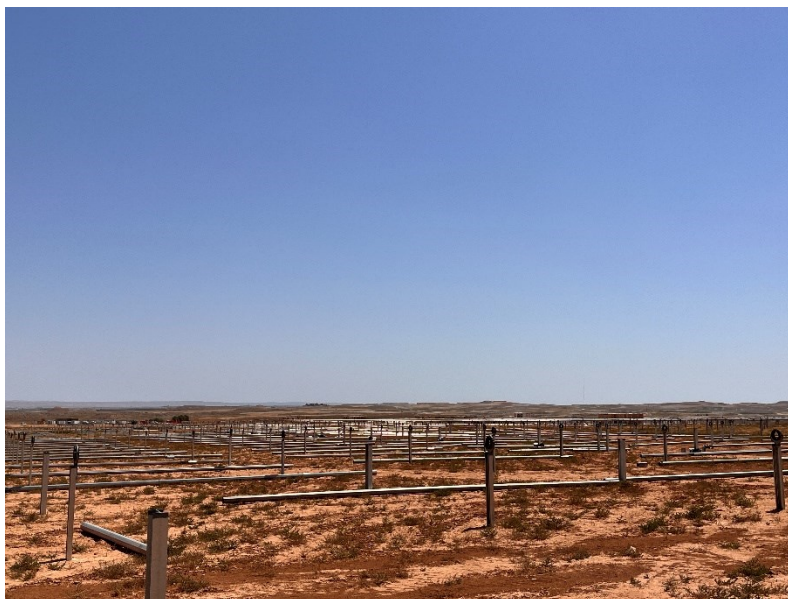
Figura 2 Montaje de los trackers

Durante este mes, se ha continuado con el montaje de los trackers (Figura 2).

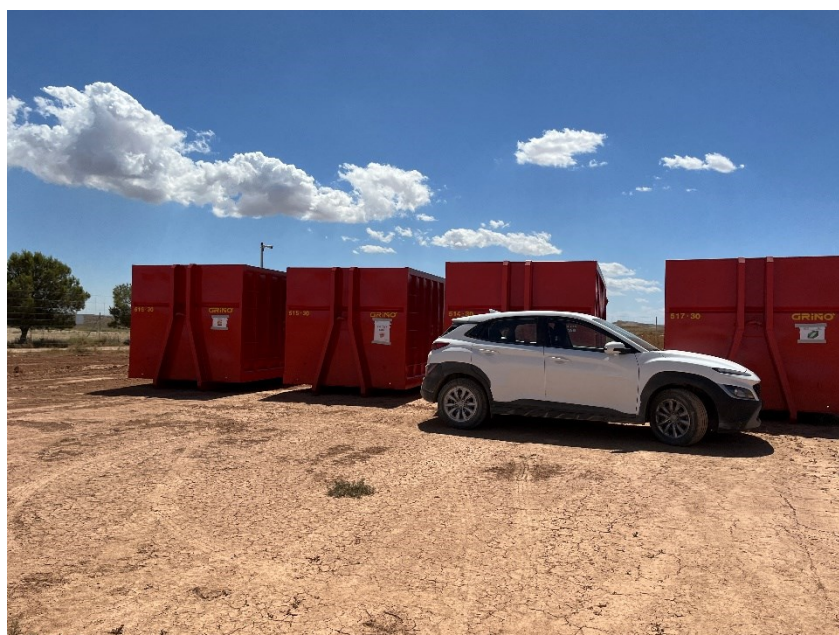
En cuanto al punto limpio de residuos peligrosos y residuos no peligrosos, se consta que la segregación se está realizando de forma correcta.

El punto limpio de residuos no peligrosos de la zona de acopio logístico y el dispuesto dentro de la planta consta de cinco contenedores, uno para restos plásticos (bolsa de basura, botellas, tubos corrugados...), cartón, flejes, madera y plástico blando. También hay una zona para los restos de ferralla.

Figura 3 Punto limpio RNP dispuesto dentro de la planta

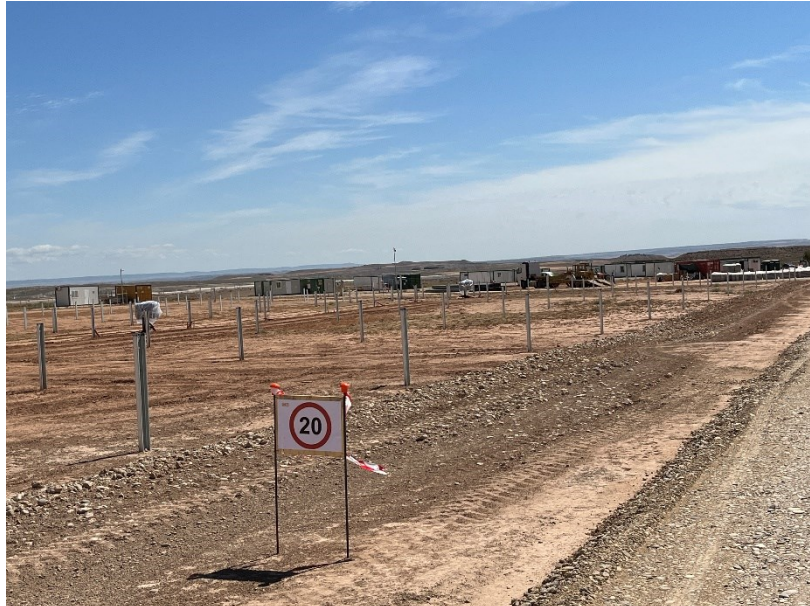
La obra dispone de cuba de agua y se realizan riegos con regularidad. Además, la obra cuenta con un límite de velocidad establecido de 20km/h para reducir de esta forma las emisiones de polvo.

Figura 4 Señalización en obra

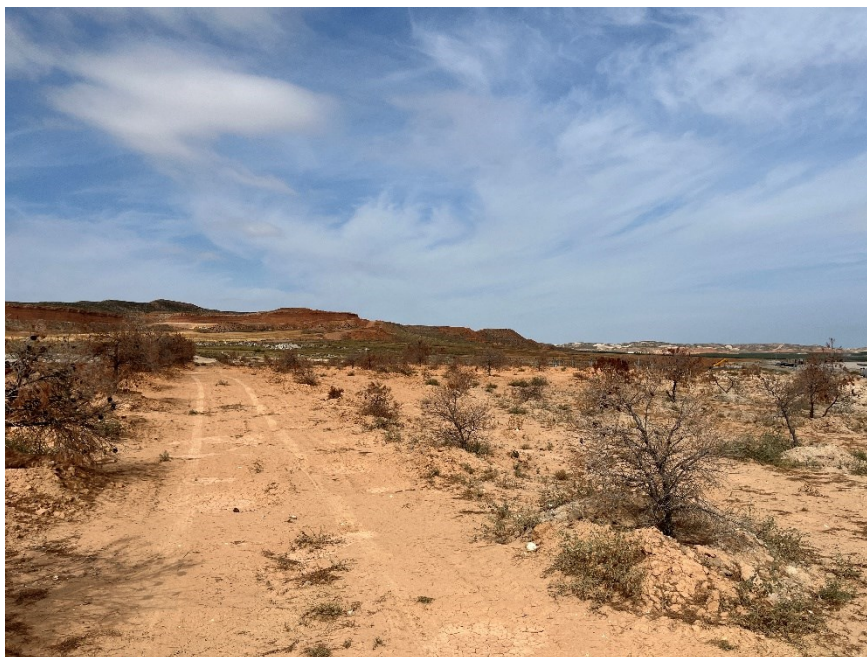
Durante este mes, se ha realizado un seguimiento a la evolución de la masa de pinar trasplantada durante los meses de Marzo y Abril, siendo esta más negativa que el mes anterior, con un índice de supervivencia menor del 3%.

Figura 5 Masa de pinar trasplantada

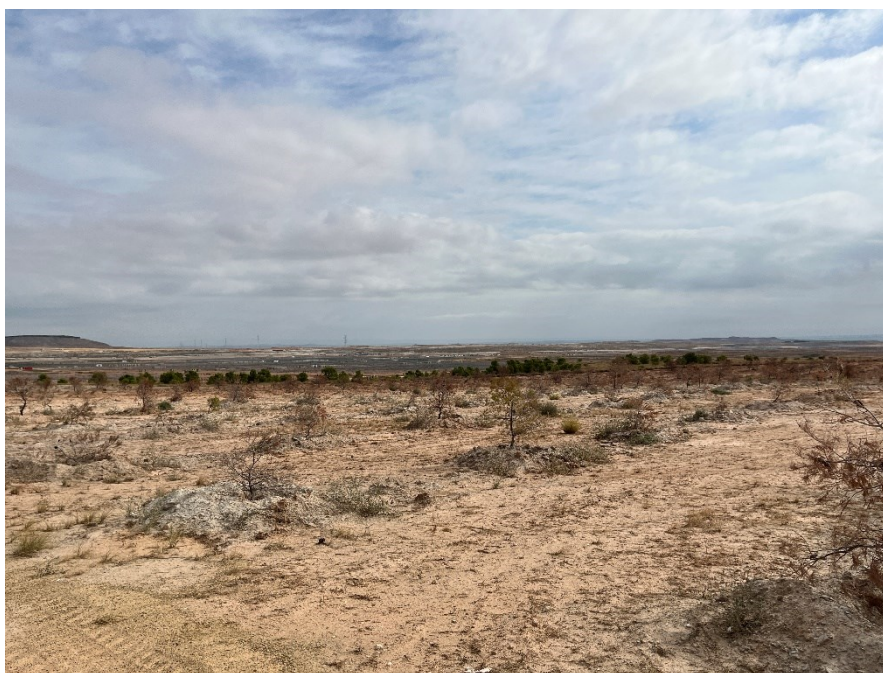
Figura 6 Masa de pinar trasplantada
