PLANTAS SOLARES FOTOVOLTAICAS

"VALDOMPERE 4 18,3 MWp"

Programa de Vigilancia Ambiental

Nombre de la instalación:	FV VALDOMPERE 4
Provincia/s ubicación de la instalación:	ZARAGOZA
Nombre del titular:	ALECTORIS ENERGÍA SOSTENIBLE 14 S.L.
CIF del titular:	B-99.499.675
Nombre de la empresa de vigilancia:	ARGUSTEC S.L.
Tipo de EIA:	ORDINARIA
Informe de FASE de:	CONSTRUCCIÓN
Periodicidad del informe según DIA:	MENSUAL
Año de seguimiento n.º:	AÑO 1
N.º de informe y año de seguimiento	INFORME N.º 9 DEL AÑO 1
Período que recoge el informe:	OCTUBRE 2022

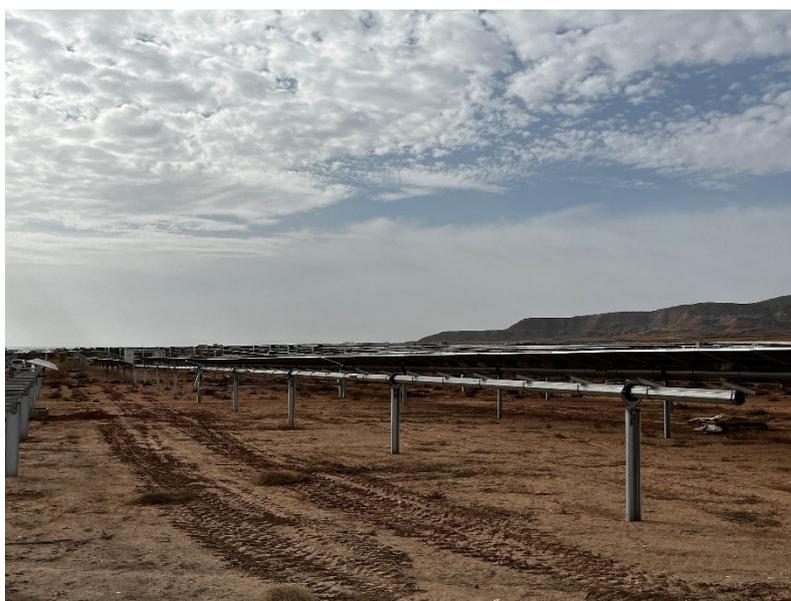
Durante este mes, se ha continuado con el montaje de los trackers (Figura 2).

Figura 2 Montaje de los trackers

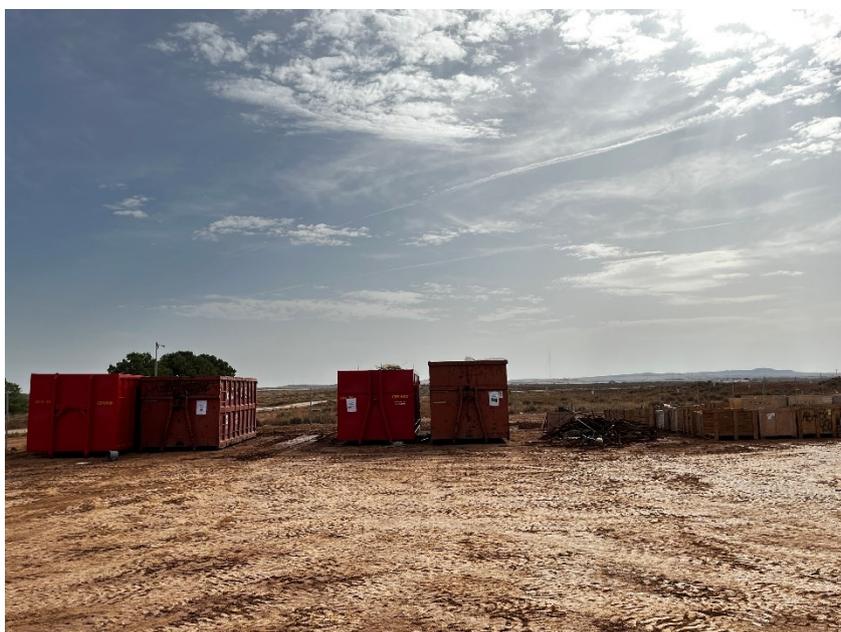
En cuanto al punto limpio de residuos peligrosos y residuos no peligrosos, se consta que la segregación se está realizando de forma correcta.

El punto limpio de residuos no peligrosos de la zona de acopio logístico y el dispuesto dentro de la planta consta de cinco contenedores, uno para restos plásticos (bolsa de basura, botellas, tubos corrugados...), cartón, flejes, madera y plástico blando. También hay una zona para los restos de ferralla.

Figura 3 Punto limpio RNP dispuesto dentro de la planta

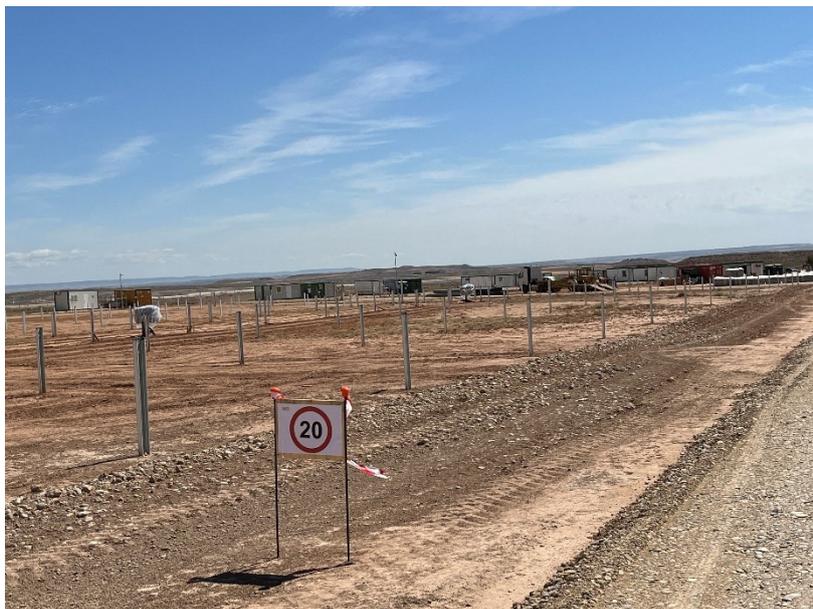
La obra dispone de cuba de agua y se realizan riegos con regularidad. Además, la obra cuenta con un límite de velocidad establecido de 20km/h para reducir de esta forma las emisiones de polvo.

Figura 4 Señalización en obra

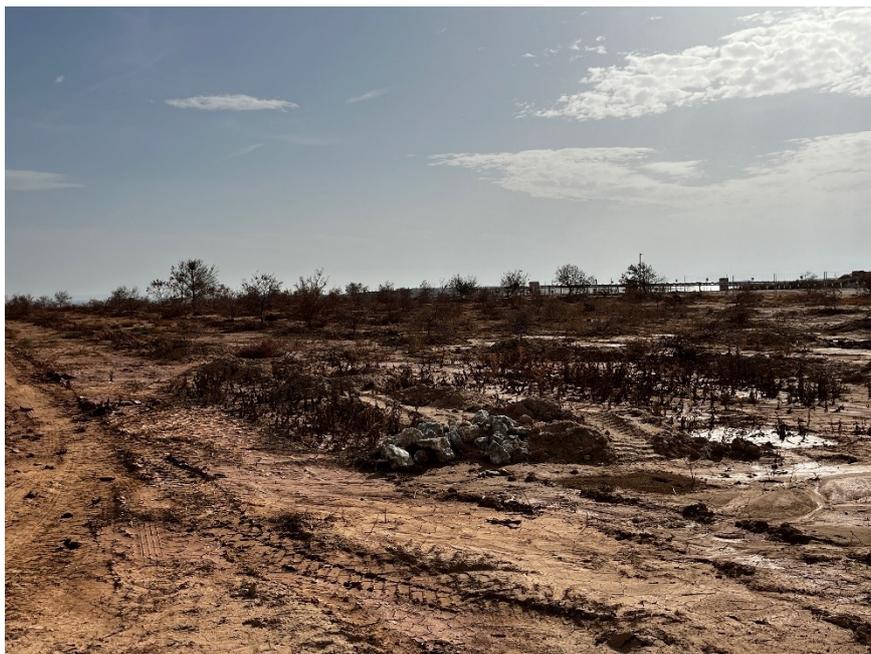
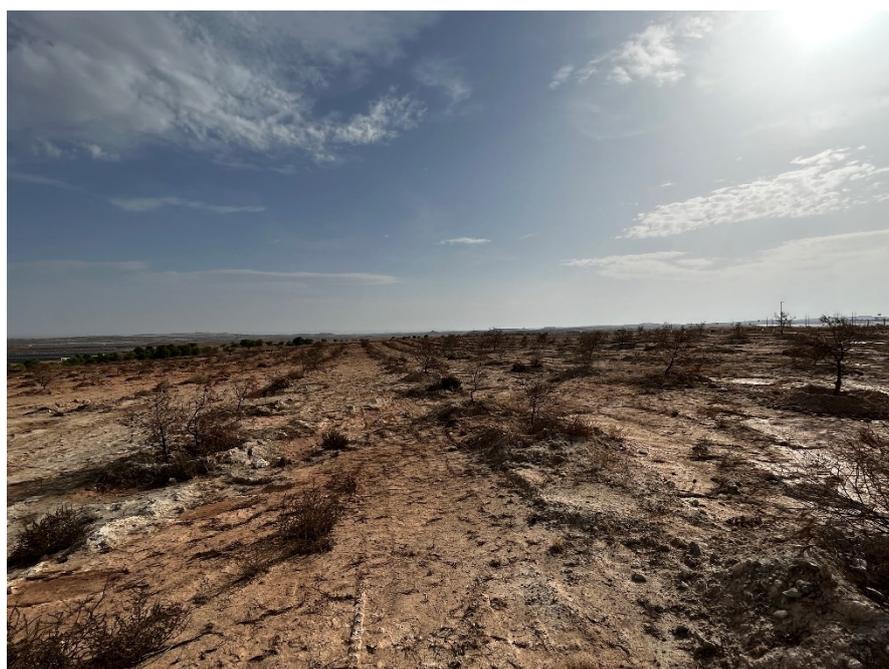
Durante este mes, se ha realizado un seguimiento a la evolución de la masa de pinar trasplantada durante los meses de Marzo y Abril, siendo esta más negativa que el mes anterior, con un índice de supervivencia menor del 3%.

Figura 5 Masa de pinar trasplantada

Figura 6 Masa de pinar trasplantada

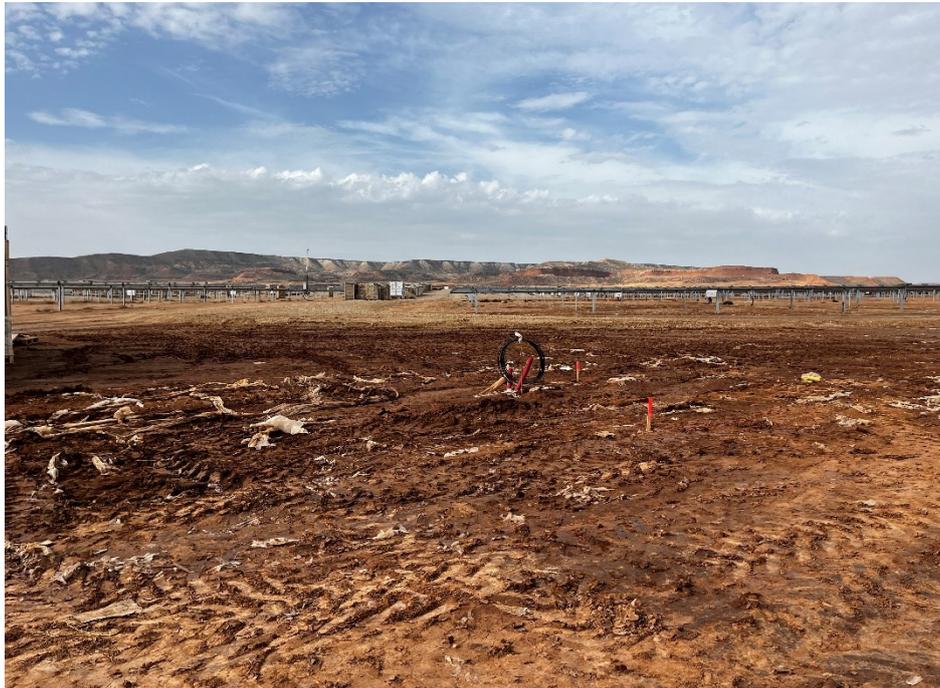
Durante las últimas visitas se han observado abundantes trozos de plástico procedentes de el embalaje de las cajas de los módulos fotovoltaicos.

Figura 7 Restos de plásticos

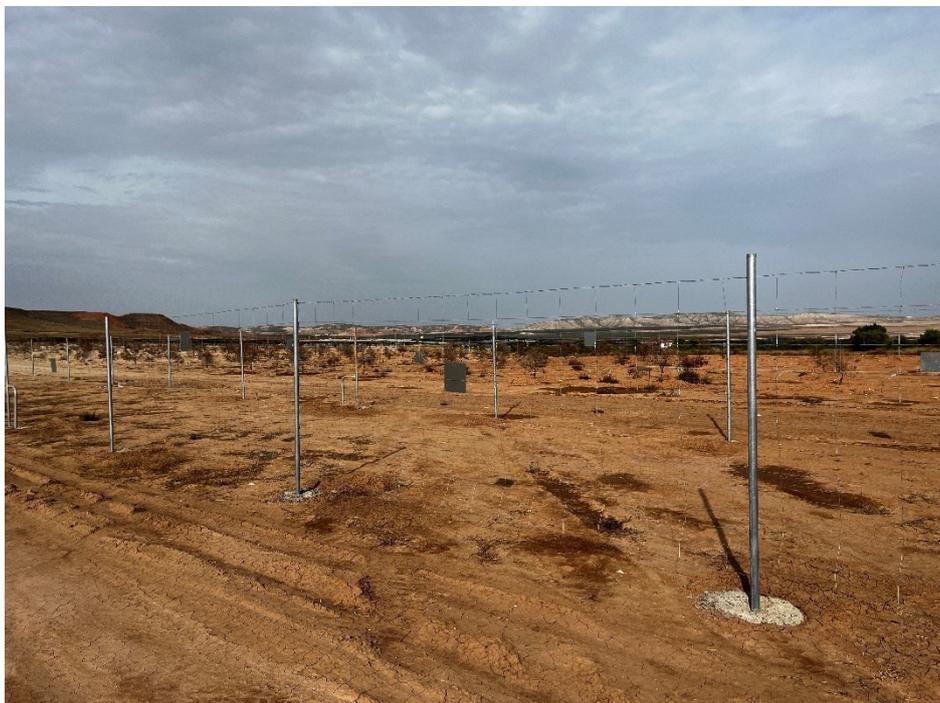
Se ha comenzado a colocar el vallado perimetral que separa las plantas entre sí.

Figura 8 Colocación del vallado perimetral

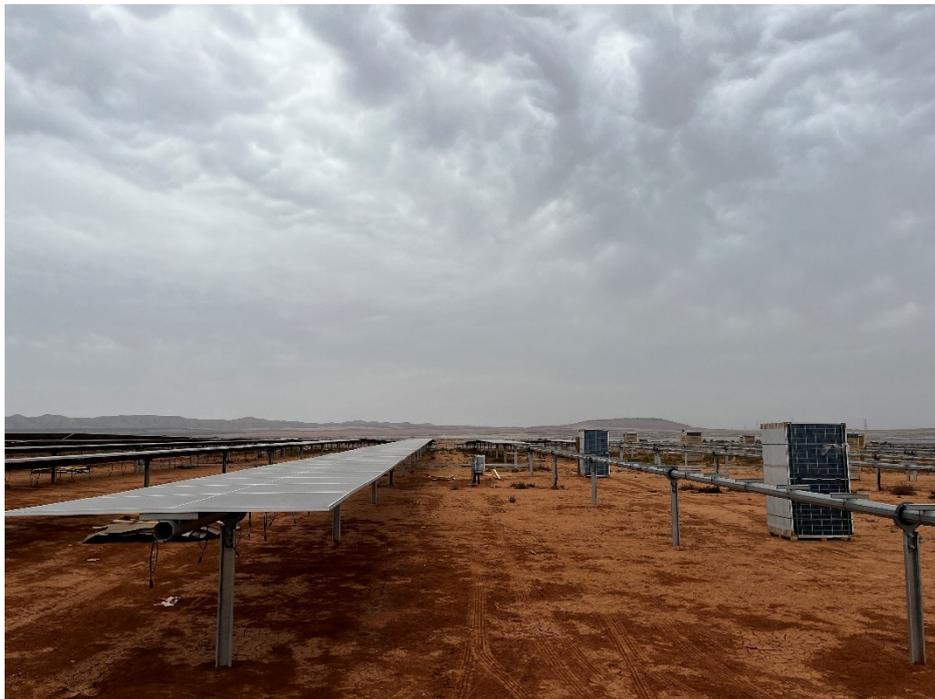
Figura 9 Montaje de los módulos fotovoltaicos
