PLANTAS SOLARES FOTOVOLTAICAS

"VALDOMPERE 4 18,3 MWp"

Programa de Vigilancia Ambiental

Nombre de la instalación:	FV VALDOMPERE 4
Provincia/s ubicación de la instalación:	ZARAGOZA
Nombre del titular:	ALECTORIS ENERGÍA SOSTENIBLE 14 S.L.
CIF del titular:	B-99.499.675
Nombre de la empresa de vigilancia:	ARGUSTEC S.L.
Tipo de EIA:	ORDINARIA
Informe de FASE de:	CONSTRUCCIÓN
Periodicidad del informe según DIA:	MENSUAL
Año de seguimiento n.º:	AÑO 2
N.º de informe y año de seguimiento	INFORME N.º 1 DEL AÑO 2
Período que recoge el informe:	ENERO 2023

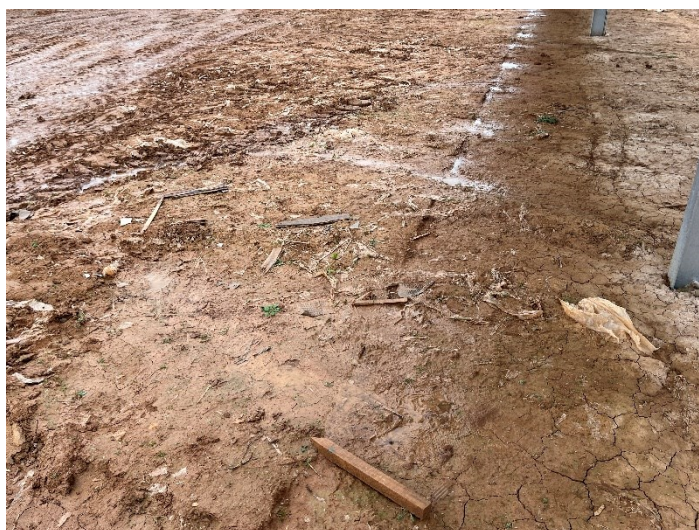
Durante las últimas visitas se han observado abundantes trozos de plástico procedentes de el embalaje de las cajas de los módulos fotovoltaicos (Figura 2).

Figura 2 Restos de plásticos

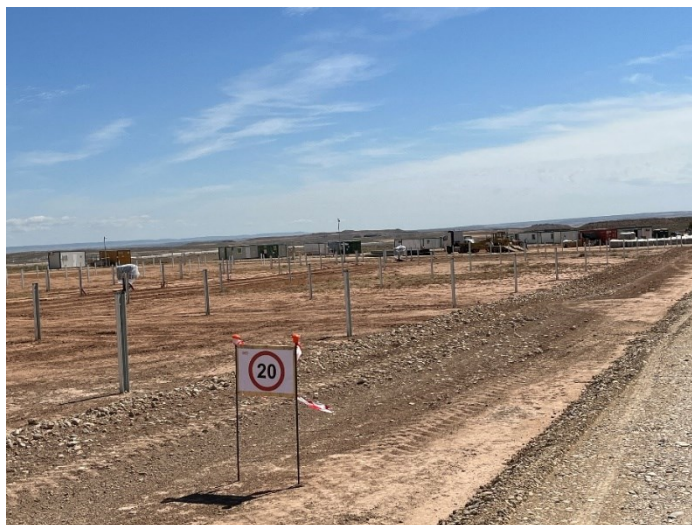
La obra dispone de cuba de agua y se realizan riegos con regularidad. Además, la obra cuenta con un límite de velocidad establecido de 20km/h para reducir de esta forma las emisiones de polvo.

Figura 3 Señalización en obra

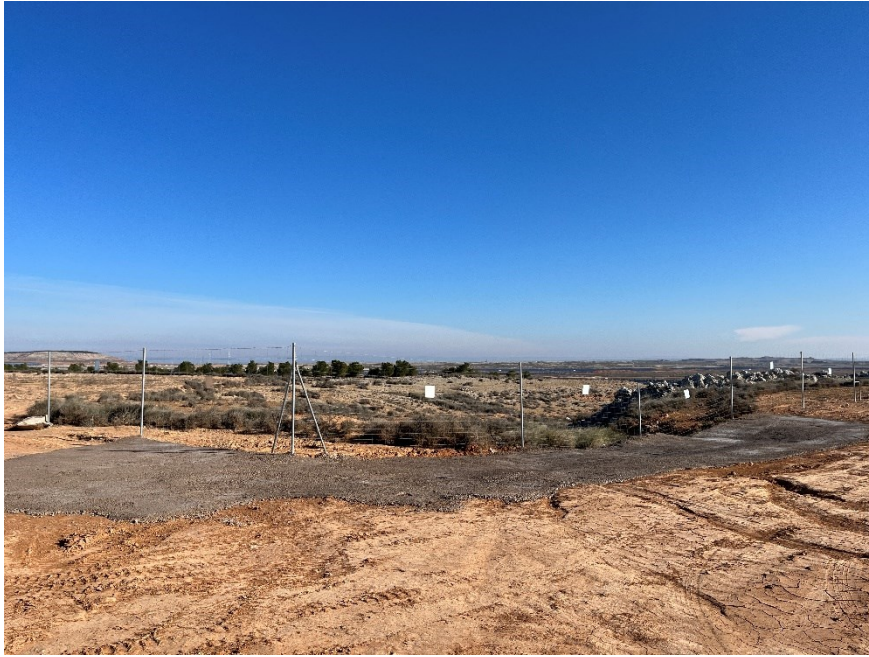
Se ha preparado para cimentar diferentes puntos del vial interno, zonas con mayor probabilidad erosiva y la base de los CT

Figura 4 Cimentación de zonas potencialmente erosivas

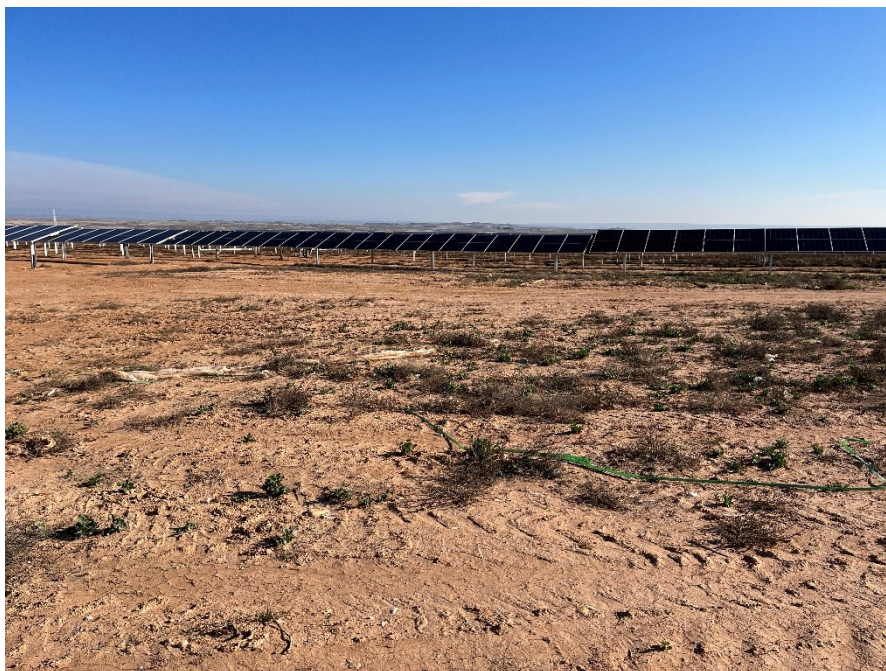
Figura 5 Restos de plásticos

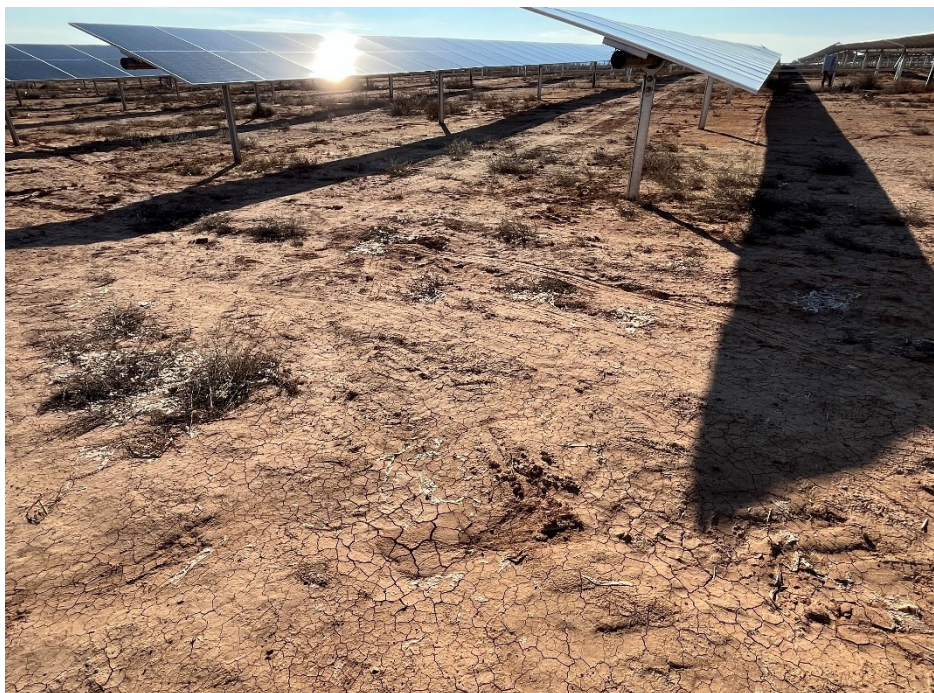
Figura 6 Restos de plásticos
